### Geoteknisk utredning

## Detaljplan för Karlavagnsplatsen, bostäder, handel och verksamheter i Göteborg

Sammanställning av geotekniska förhållanden inom del av detaljplan för Karlavagnsplatsen i Göteborg.

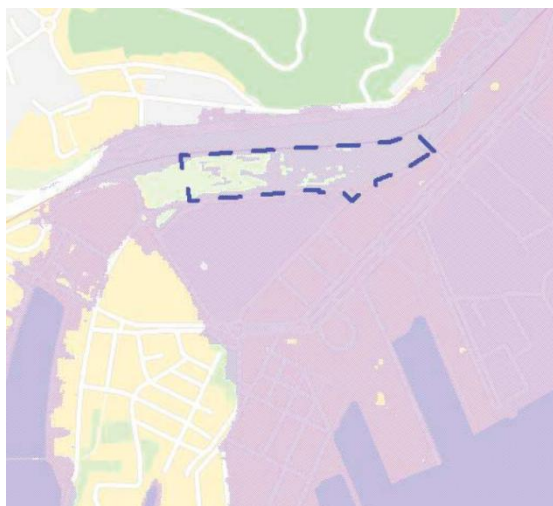
Karta 1. Tillgänglighet

#### Infotext "Byggnader och tillgänglighet"

Kartbilden visar områden där översvämningsrisken måste beaktas vid planering. Byggnader och tillgänglighet/vägar/transportsystem måste anpassas till angiven nivå enligt kommunens Vattenplan antagen av KF år 2003.

Nivåer:  
Kusten +2,5  
Centrala staden +2,8  
Norr om Marieholm +3,0

I stort sett hela planområdet ligger inom riskområdet som kan komma att påverkas av framtida prognostiserade förhöjda vattennivåer och därmed riskerar att drabbas av översvämnningar i framtiden. I den fortsatta planeringen av området måste därför översvämningsrisken beaktas, områden och nivåer som skall beaktas vid planeringen framgår på karta 1 och 2 nedan.

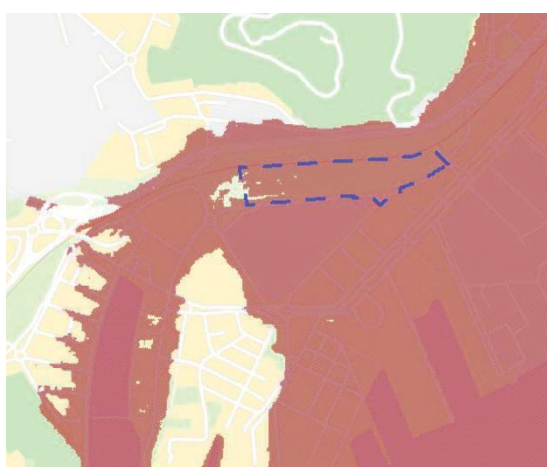
#### Infotext "Samhällsviktigt"

Kartbilden visar områden där översvämningsrisken måste beaktas vid planering. Samhällsviktiga anläggningar måste anpassas/översvämningsssäkras till angiven nivå enligt KF beslut år 2010.

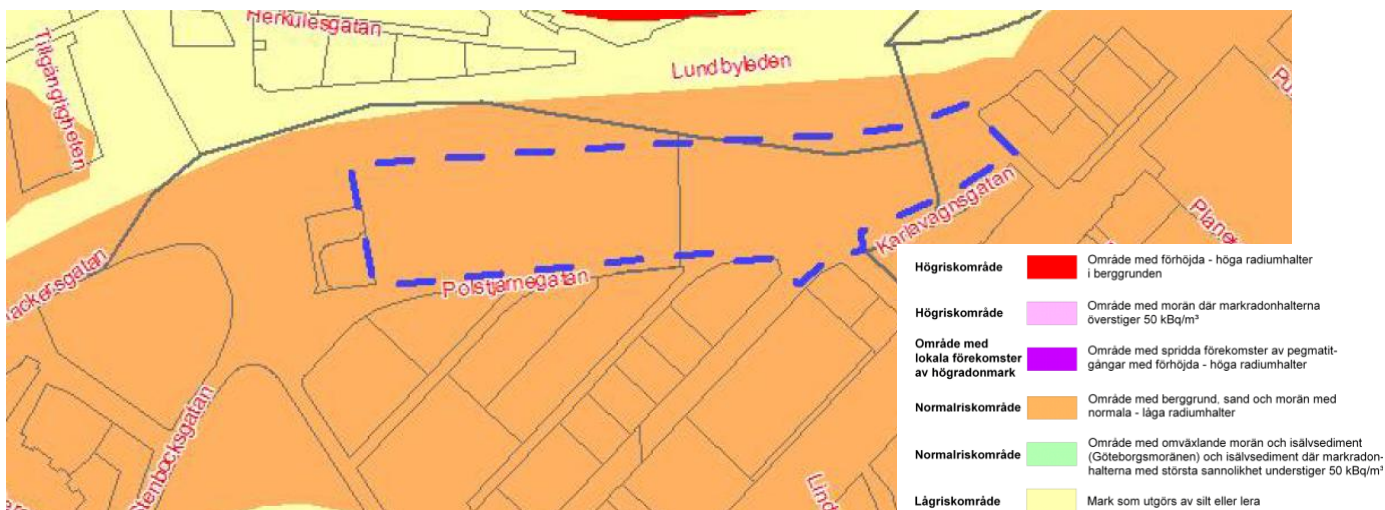
Figur 2. Utdrag ur SGU:s översiktliga radonriskkarta.

Enligt SGU:s översiktliga radonriskkarta är området klassificerat som normalradonområde, *se figur 2*. Det kan inte uteslutas att det kan finnas områden med lokalt förhöjda radonvärden från befintliga fyllnadsmassor. På normalradonmark ska nya byggnader uppföras radonskyddande, dvs. en grundkonstruktion som inte har uppenbara otätheter mot markluft. Rörgenomförningar i bottenplattan och eventuella källarytterväggar tätas.

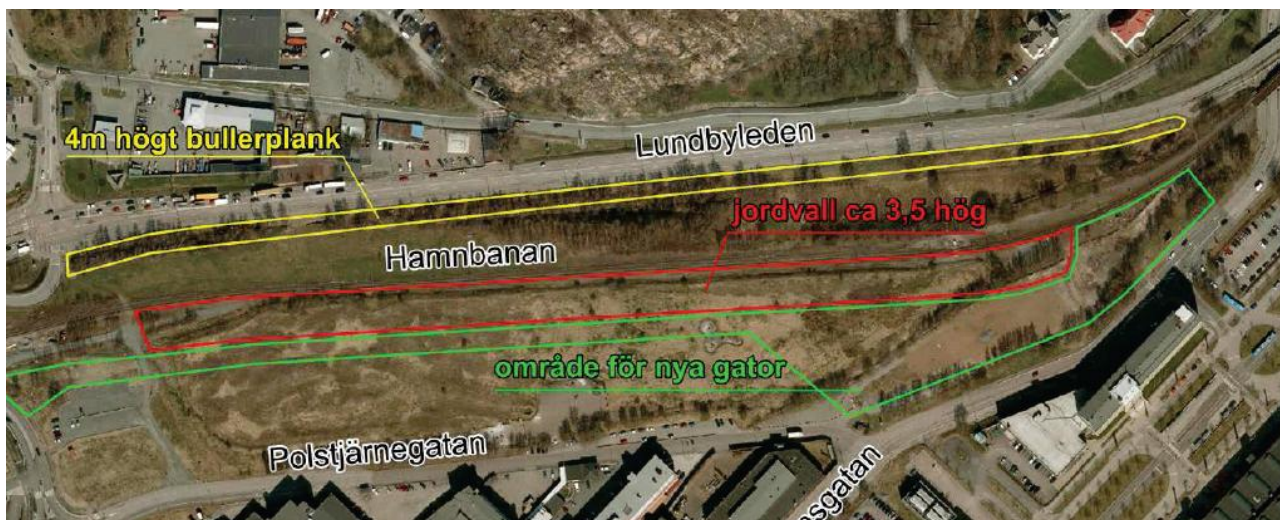
Figur 3. Översiktligt utbyggnadsförslag

Inom planområdet planeras nya lokalgator/vägar, en bullervall av jord och eventuellt en stödmur planeras utmed järnvägsspåret i norr, *se figur 3*.

Inom området planeras bland annat nya gator samt en bullervall utmed Hamnbanan, se figur 3.
