# PM Markmiljö

Detaljplan för torg/allmän plats, Lindholmen

2023-11-09

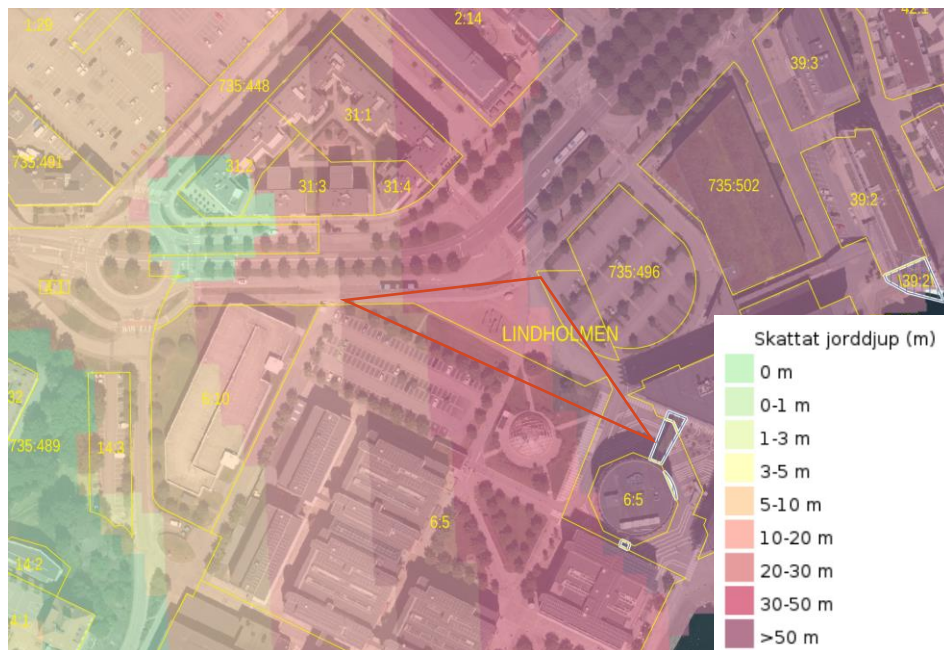
Figur 3. SGU:s jordartskarta (SGU.se).

Enligt SGU:s jorddjupskarta varierar jorddjupet från ca 10/20 meter i västra torgytan till över 50 meter i den östra delen, Figur 3. Den aktuella delen av planområdet är flackt.

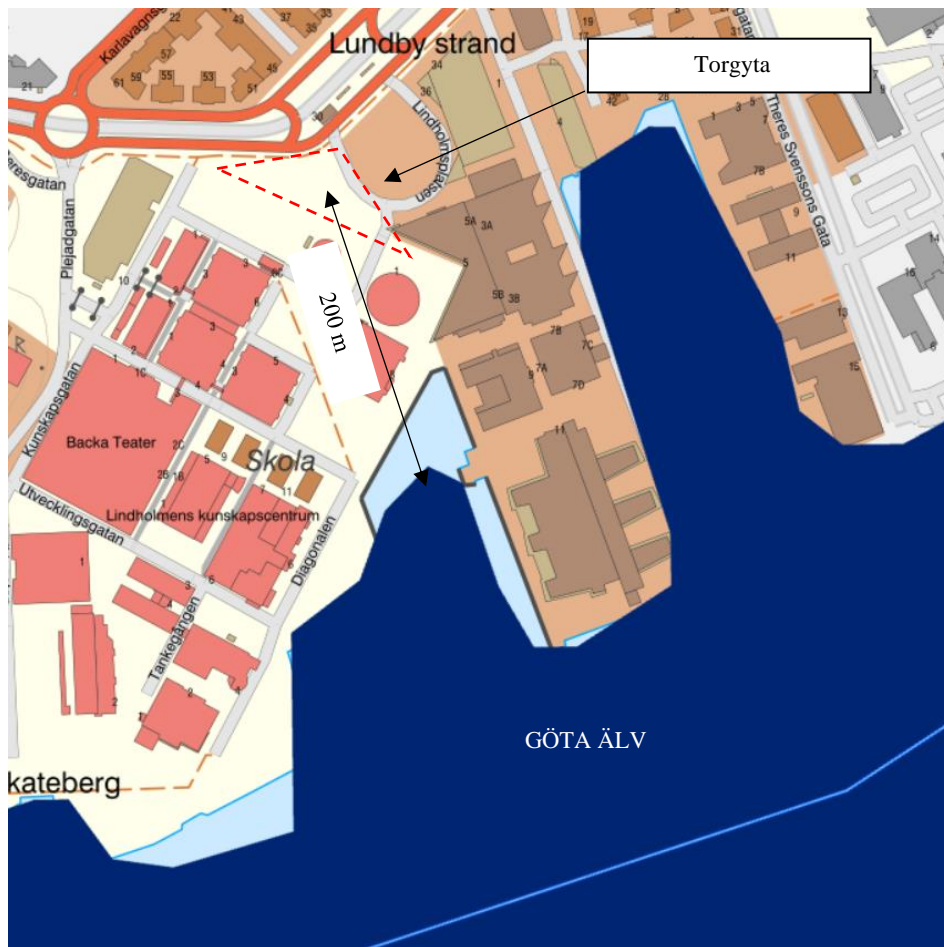
Figur 4. Avståndet till närmaste recipient är ca 200 m. Bedömd spridningsriktning för grundvatten är mot söder.

Grundvattnets strömningsriktning bedöms vara mot ytvattenrecipienten Göta älv, Figur 4. Kortaste avståndet är ca 200 m.
