PM Geoteknik

Detaljplan Regnbågsgatan

Älvstranden Utveckling AB

Datum: 2024-07-10	Rev. datum: 2024-11-01	Uppdragsnummer: 5001995
Upprättad av: Jakob Johansson		Granskning: Håkan Rosén

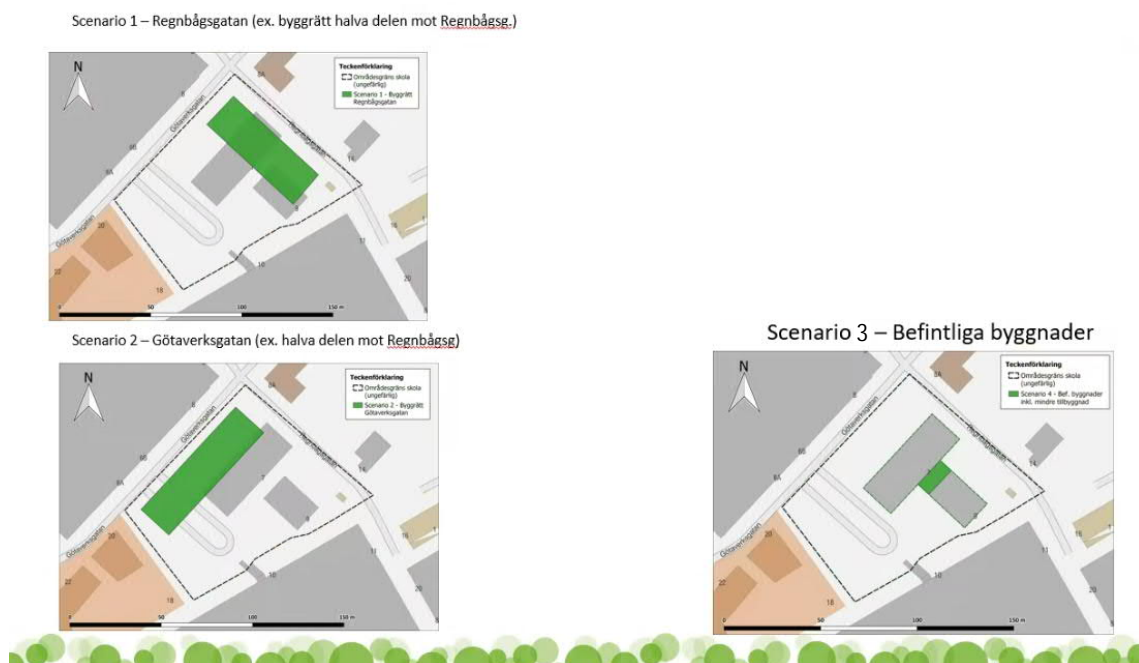
Figur 5. Skisser för olika scenario av skolans utformning.

Det finns olika alternativ för skolans utformning. De olika alternativen varierar något i placering, utformning, antal våningsplan mm., se figur 5. Det är i dagsläget inte bestämt hur skolan ska utformas. Här illustreras några olika scenarios. Den slutliga utformningen kan innebära att befintliga byggnader behålls (scenario 3) men ett annat scenario är nya byggnader med olika placeringar inom tomten (scenario 1 och 2).

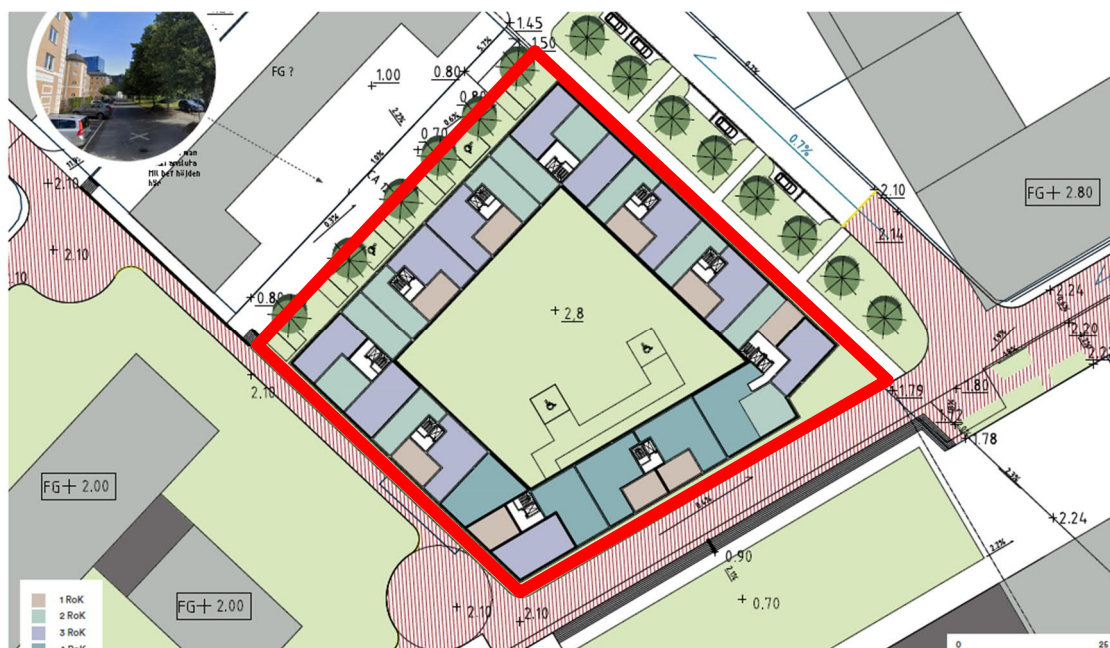
Figur 6. Läge nytt bostadskvarter. Rött skrafferat område för gata/GC-väg markerar område som nivåanpassas med hänsyn till klimatanpassning och höga vattennivåer.

Område för nytt bostadskvarter framgår av figur 6. Kvarteret kallas idag *Ångcentralen*. Mot nordost ligger *Gothia*.

Som framgår av figur 4 och 6 är nivåanpassningar för gatumark kring skola och bostadskvarter aktuella. Nivå på denna uppfyllning uppgår till +2,10 vilket innebär uppfyllningar från befintliga marknivåer mellan 0,5 – 1,0 m.

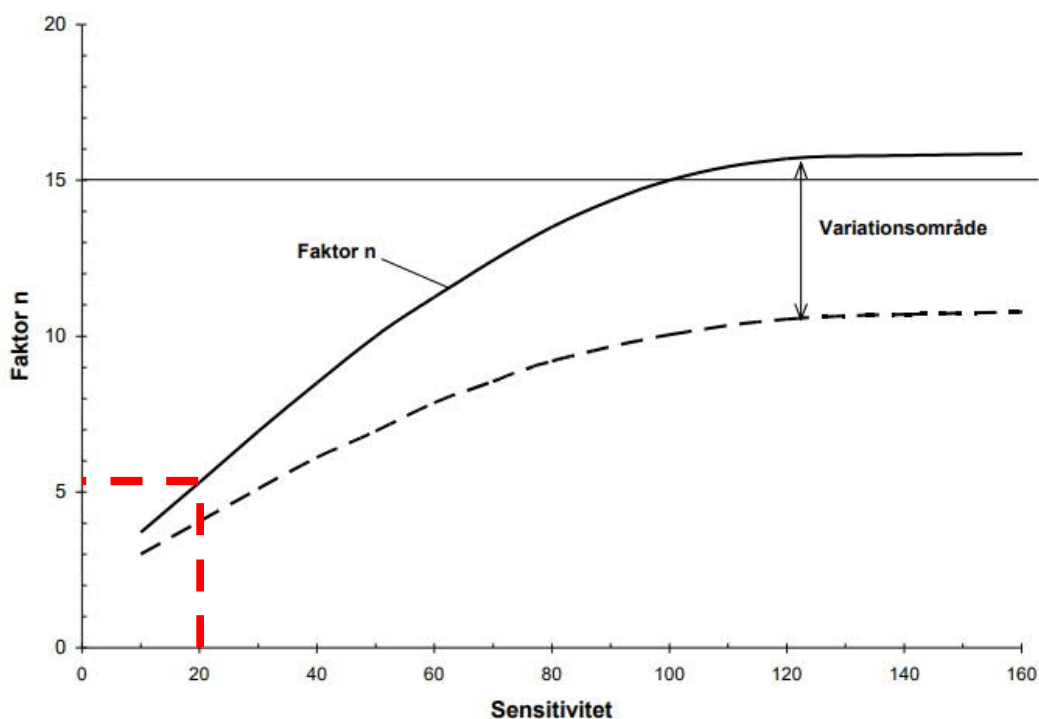
Figur 11. Diagram för bedömning av faktorn n med ledning av sensitivitet.

Teoretisk utbredning av bakåtgripande skred förutsatt att ett initialt skred utlöses i kajzonen kan utläsas med stöd av figur 11. Utifrån sensitiviteten i leran bestäms faktorn n . Slänthöjden multipliceras med n och ger den maximala utbredning en av bakåtgripande skred (*GÄU, delrapport 32*).

Kontrollen visar att tillbörlig säkerhet för befintliga förhållanden uppnås ca 60 – 80 m från kajkant.
