# TEKNISK BESKRIVNING

## JÄRNVÅGEN

TEKNISK BESKRIVNING FÖR PRÖVNING AV VATTENVERKSAMHET ENLIGT 11 KAP MILJÖBALKEN

GÖTEBORG 2017-06-30  
**SWECO CIVIL AB**  
**HAMNAR & KUSTHYDRAULIK**

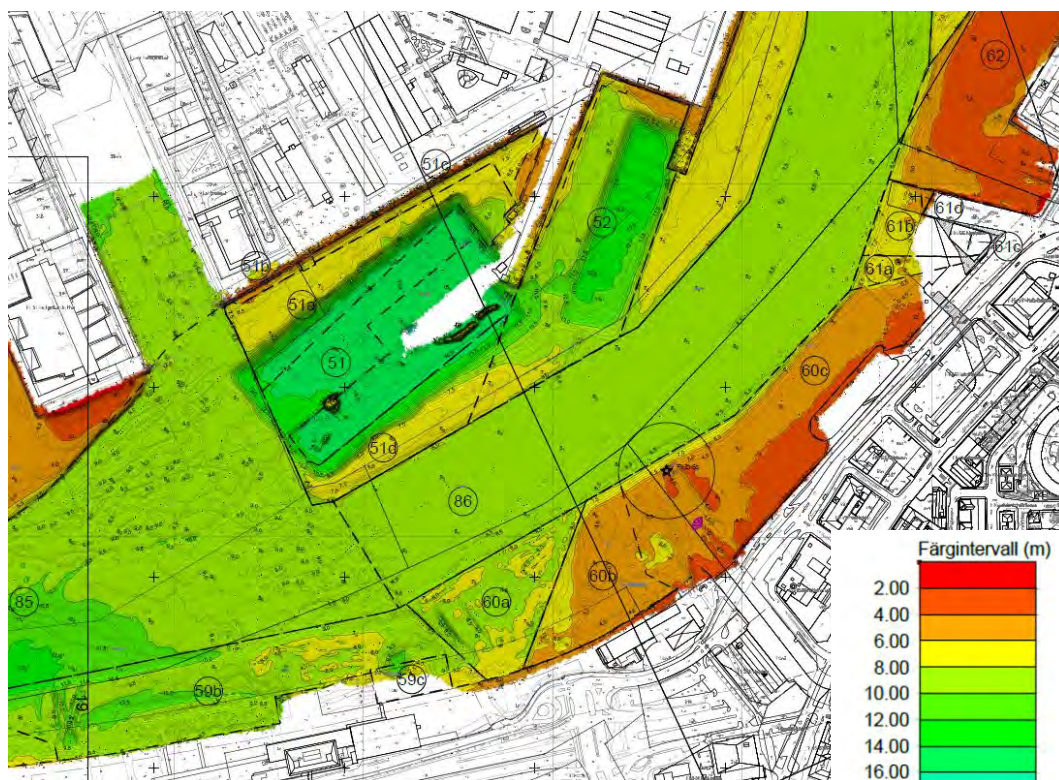
Figur 5. Sjömätning maj 2015

I utbyggnadsområdet är vattendjupet cirka 5 meter. Det kan jämföras med sjökortet, som anger 4 meters djup och närmast Rosenlundskanalen 3 meter.

En sjömätning utfördes i maj 2015 av Clinton Mätkonsult AB på uppdrag av Göteborgs Hamn. Resultatet redovisas i Figur 5 och Figur 6 nedan.

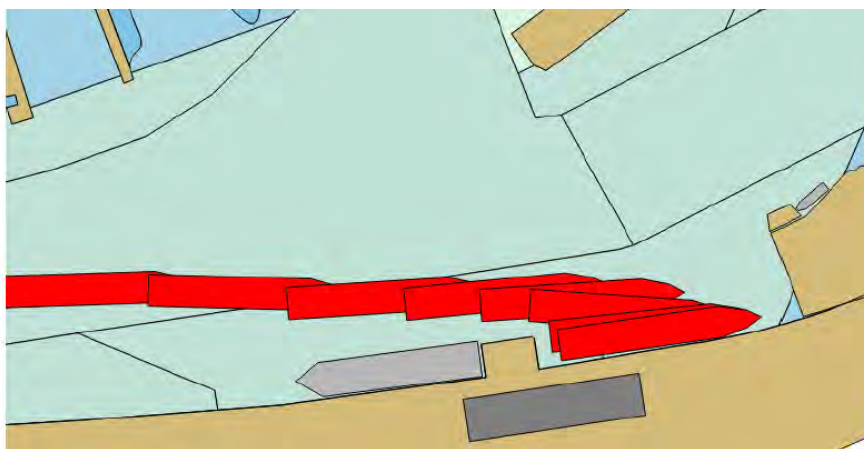
Figur 11. Tilläggning vid västlig vind 12 m/s

Simuleringarna utfördes i realtid och i olika vindförhållanden i desktop-miljö, dvs. utan omvärldspresentation (se Figur 11). Vid simuleringarna kördes fartyget av två av Stena Lines befälhavare som båda har lång erfarenhet av fartyget.

Simuleringar av ankomst/avgång vid kajplats 24-25 med m/s Stena Jutlandica genomfördes under två dagar (3-4 november, 2015) i SSPAs manöversimulator. Syftet med simuleringarna var att utreda tillgängligheten till kaj 24 - 25 och hur den påverkas av den planerade utbyggnaden vid Järnvågen.

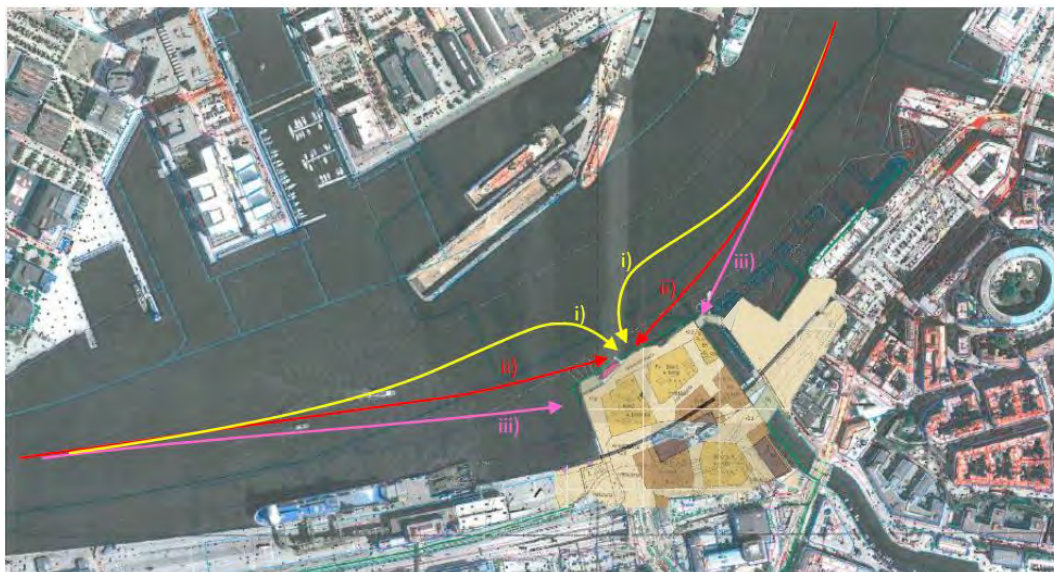
Möjliga påseglingsscenarier för Järnvågen illustreras av figuren nedan. Av figuren framgår att feltyp i) låst roder i första hand kan leda till påsegling av norra kajen under relativ brant vinkel medan feltyp ii), mänskligt fel, främst kan leda till påsegling under flack vinkel. Feltyp iii) med blackout bedöms här i första hand kunna leda till påsegling av västra kajen under brant vinkel.

**Figur 12. Exempel på hur de tre huvudsakliga feltyperna kan leda till påsegling av Järnvågen på olika platser och under olika vinkel mot kajlinjen för uppströmsgående och för nedströmsgående trafik. (obs – GC-brons utformning är inte den gällande)**

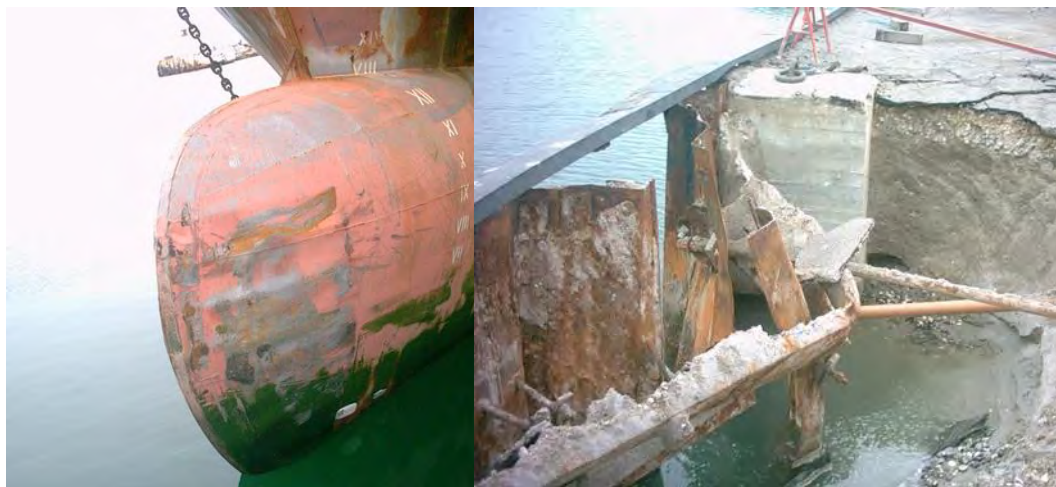
Bulben är den första del av fartyget som kommer i kontakt med kajen. Stena Jutlandica har en mycket kraftig bulb. Det har därför bedömts att bulben kommer att förbli intakt under påsegligsförloppet, medan spontväggen penetreras och bulben tränger in i fyllnadsmassorna. Härvid bromsas fartyget och stannar efter 2,3 meter. Det innebär att fartygets bog ovanför bulben aldrig kommer i kontakt med kajväggen.

**Figur 14.**  
Den vänstra bilden visar en fartygsbulb som är intakt efter att ha penetrerat en spontkaj med sandfyllning. Den högra bilden visar den uppfläta spontkajen

Framför bulben förskjuts fyllnadsmassorna i kofferdamen bakåt/uppåt och pressas mot den inre spontväggen. Denna kommer härvid att förskjutas 9 cm inåt i linje med bulbens förlängning. Även fyllnadsmassorna på insidan av den inre spontväggen kommer att förskjutas mot byggnaden, så att även denna förflyttas 9 cm. Förutsatt att byggnadstommen är dimensionerad på ett korrekt sätt är inte denna deformation så stor att byggnaden kollapsar, däremot kan sprickor uppstå.

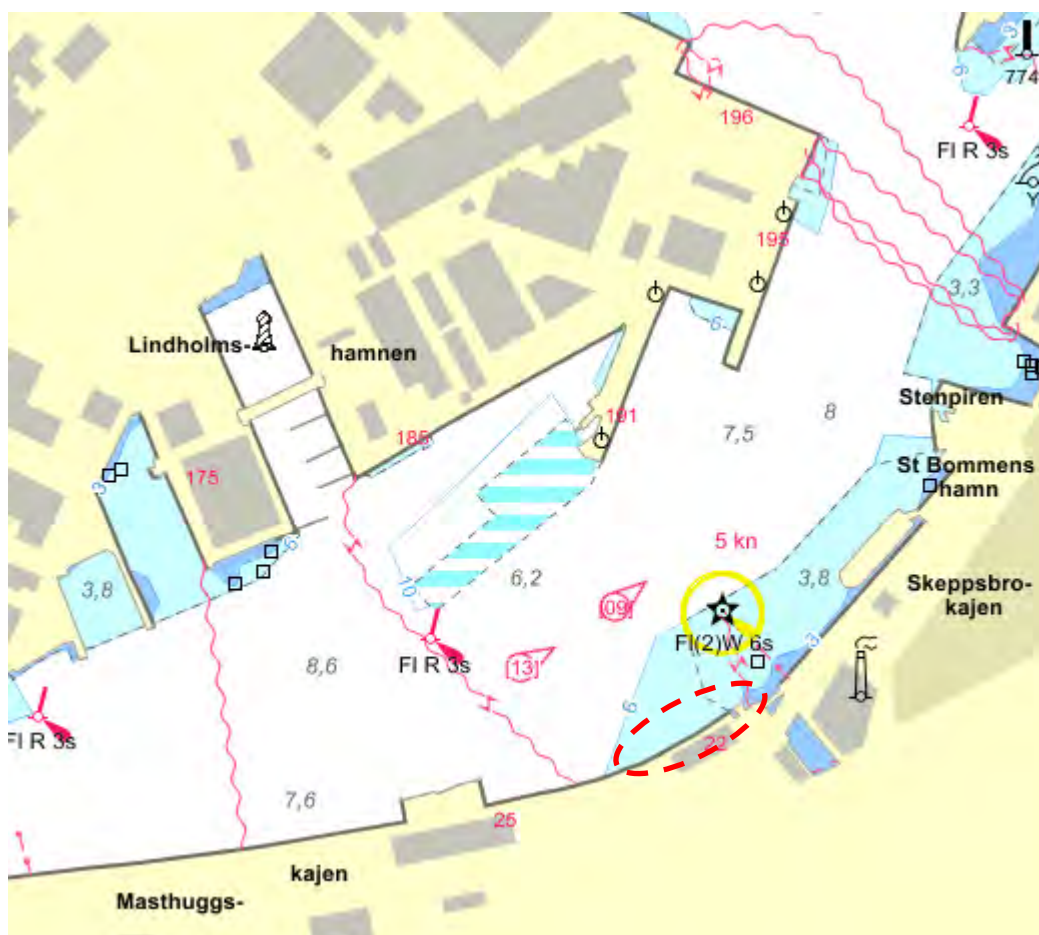
Den röda ovalen i Figur 16 nedan visar den del av befintlig kaj som berörs av byggnad i vatten, kajplatserna 22 och 23.

Figur 16. Aktuellt kajavsnitt (röd oval)

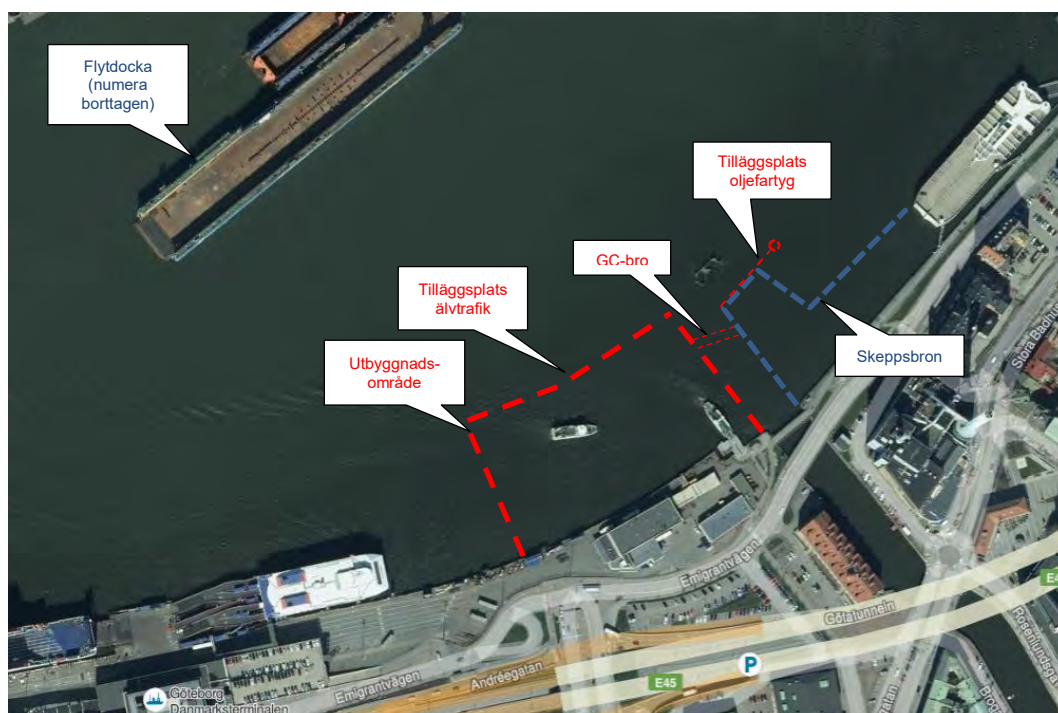
Figur 21. Planerade anläggningar

I detta kapitel beskrivs de planerade anläggningar som utgör vattenverksamhet. Stycke 8.2 visar planområdet inom vilken byggande i vatten kommer att ske. Stycke 8.3 illustrerar arkitektvisioner av hur utbyggnadsområdet kan komma att ta sig ut sedan det bebyggt. Byggnaderna ingår dock inte i den vattenverksamhet som tillstånd söks för. I styckena 8.5 - 8.10 redogörs för de olika konstruktionerna och möjliga anläggningsmetoder. Här beskrivs även ny tilläggsplats för kollektivtrafikfärjor, GC-bro över Rosenlundskanalens förlängning och åtgärder på kajkanter utmed kanalen. Stycke 8.11 beskriver konstruktioner för att anlägga en tilläggsplats för oljefartyg vid Skeppsbron. Dessa anläggningar ligger utanför detaljplaneområdet för Järnvägen men är föranledda av utbyggnaden vid Järnvägen och omfattas därför av den sökta vattenverksamheten.

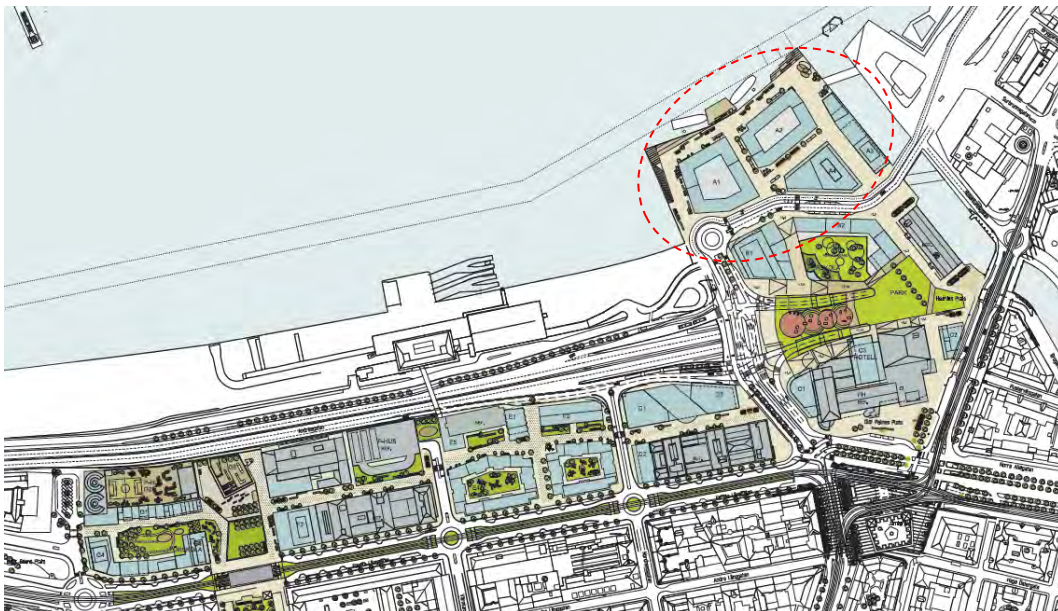
En utbyggnad med en area på cirka 18 000 m<sup>2</sup> ska göras i vattenområdet utanför kajplatserna 22-23. Ytan bygger cirka 100 m ut från befintlig kajlinje och sträcker sig cirka 180 m i ost-västlig riktning. Färdig nivå på markytor ska vara minst +2,8 i RH 2000. Till utbyggnaden åtgår cirka 145 000 m<sup>3</sup> fyllnadsmassor.

Figur 22. Plan. Utbyggnadsområdet inom den streckade ovalen

Planområdet framgår av Figur 22.

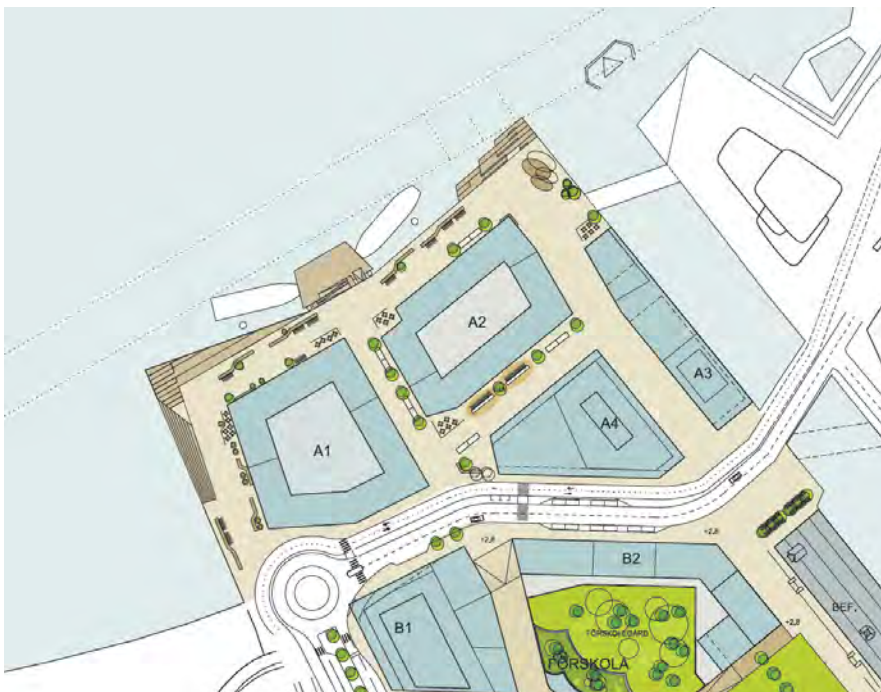
Figur 23. Plan över utbyggnadsområdet

En detalj av utbyggnadsområdet visas i Figur 23.

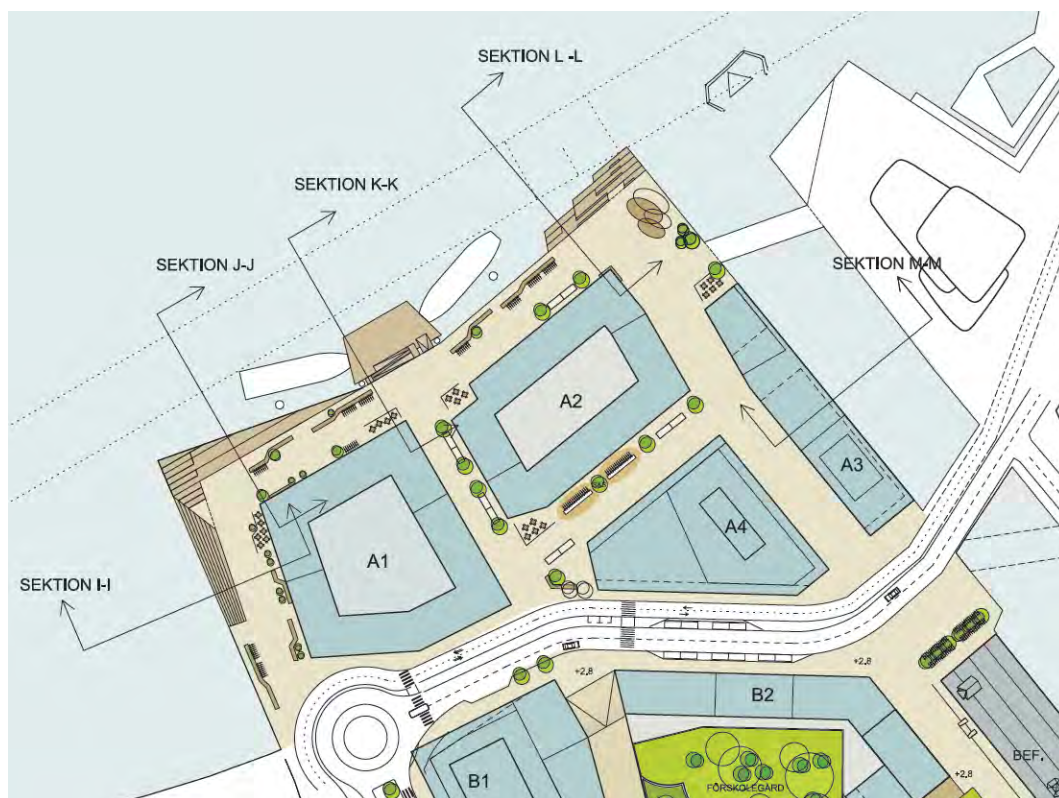
Skisser som illustrerar principen med lätta bryggkonstruktioner visas i Figur 35 - Figur 39.

Figur 35. Plan som visar lägen för sektioner

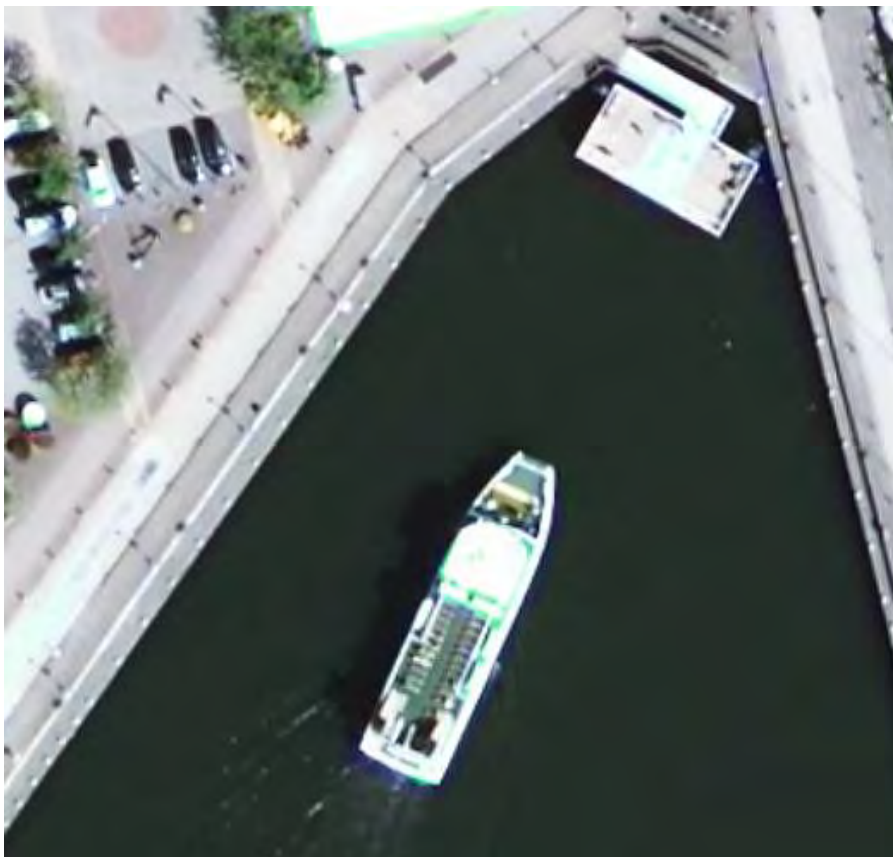
Tilläggsplatsen kommer att utgöras av en flytande ponton med två tilläggsplatser, lik den som idag finns vid Lindholmsspiren, se Figur 41. Pontonen är av stål och förankrad med gejdor till stålörspålar som är neddrivna i botten. Den följer älvens skiftande vattenstånd, nivåskillnaden till den fasta kajen tas upp med rörliga ramper.

Figur 41. Flytbrygga vid Lindholmsspiren, Älvsnabben på väg mot kaj

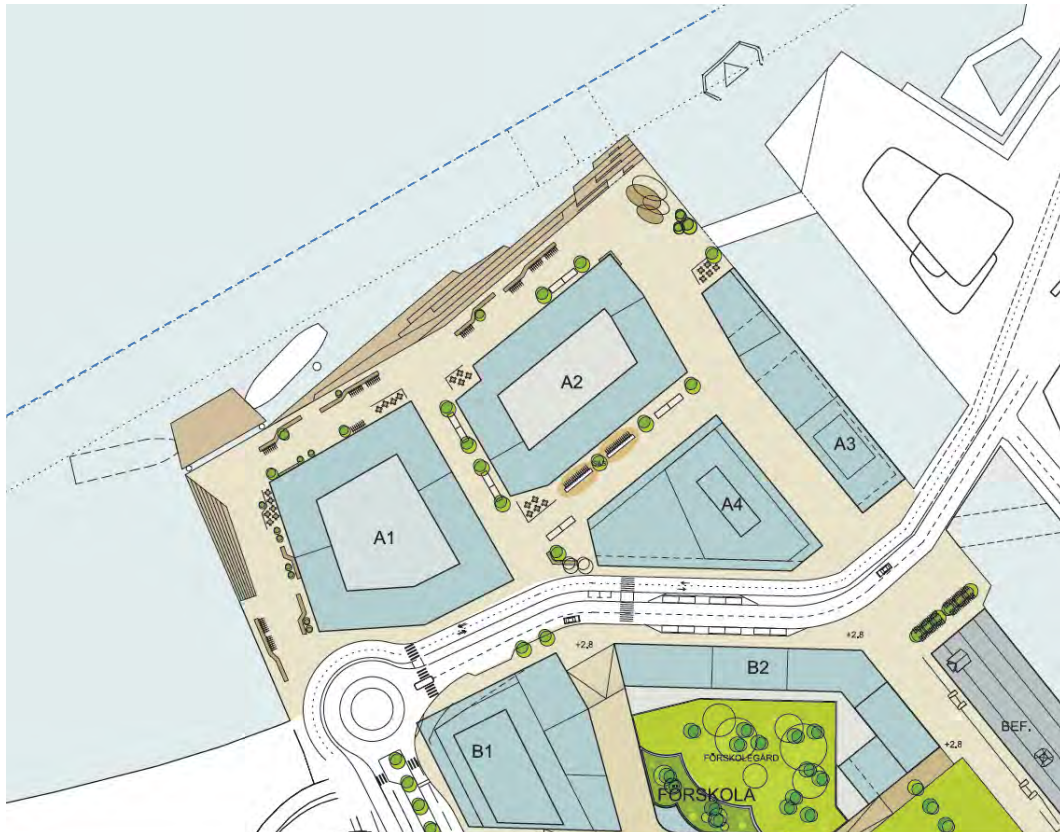
Som ett alternativ har även en annan placering, längre västerut, utretts, se Figur 43.

**Figur 43. Tilläggsplats för kollektivtrafikfärjor, alternativt läge.**

Denna placering ligger närmare Stena Lines kajplatser 24-25. Då ett Stenafartyg är i färd med att lägga till eller avgå kan inte läget på pontonens västra sida användas. Även vid det östra läget kan kollektivtrafikfärjorna påverkas av propellerströmmar från Stena Lines fartyg när dessa rör sig nära Järnvägens nordvästra hörn.

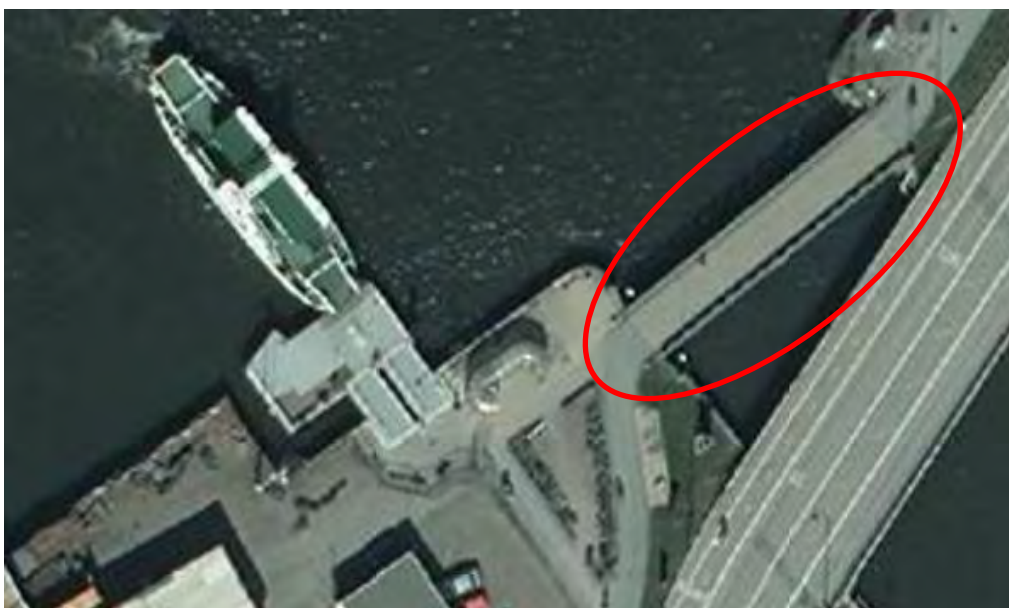
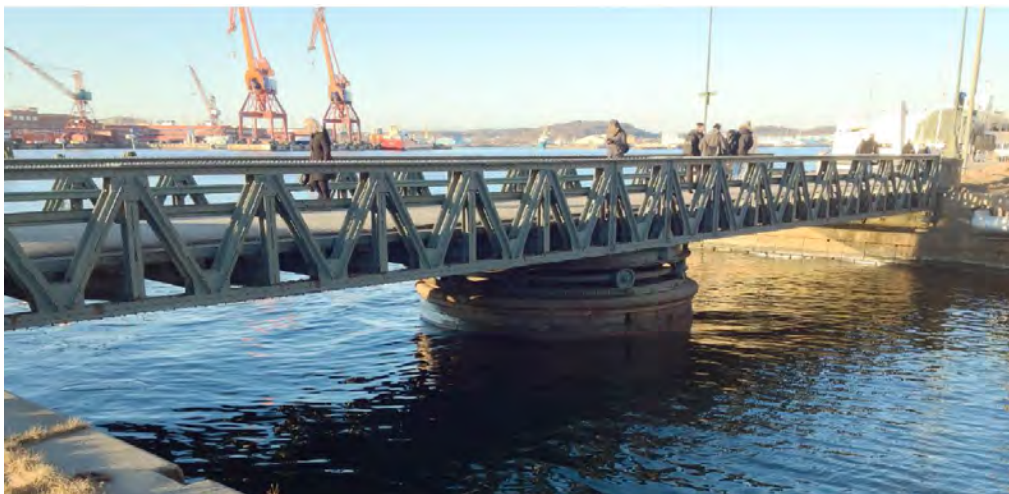
Konstruktionen är en svängbro av stål som vilar på ett mittstöd av betong klätt med sten. Bron är inte längre öppningsbar. Den är 31 m lång och 5,3 m bred.

Figur 53. Yttre Järnvågsbron

Figur 54. Yttre Järnvågsbron, vy från SV

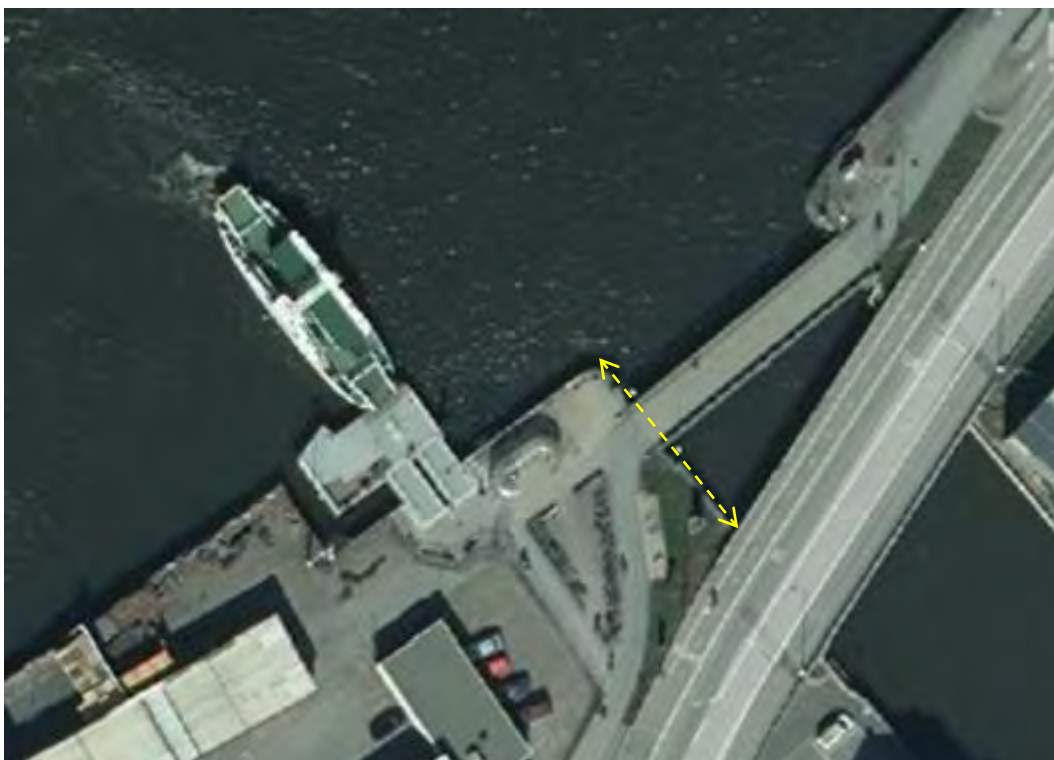
Den befintliga kajen mot Rosenlundskanalen renoveras och höjs till nivå +2,8 i höjdsystem RH 2000.

Figur 56. Sträcka där befintlig kaj renoveras och höjs

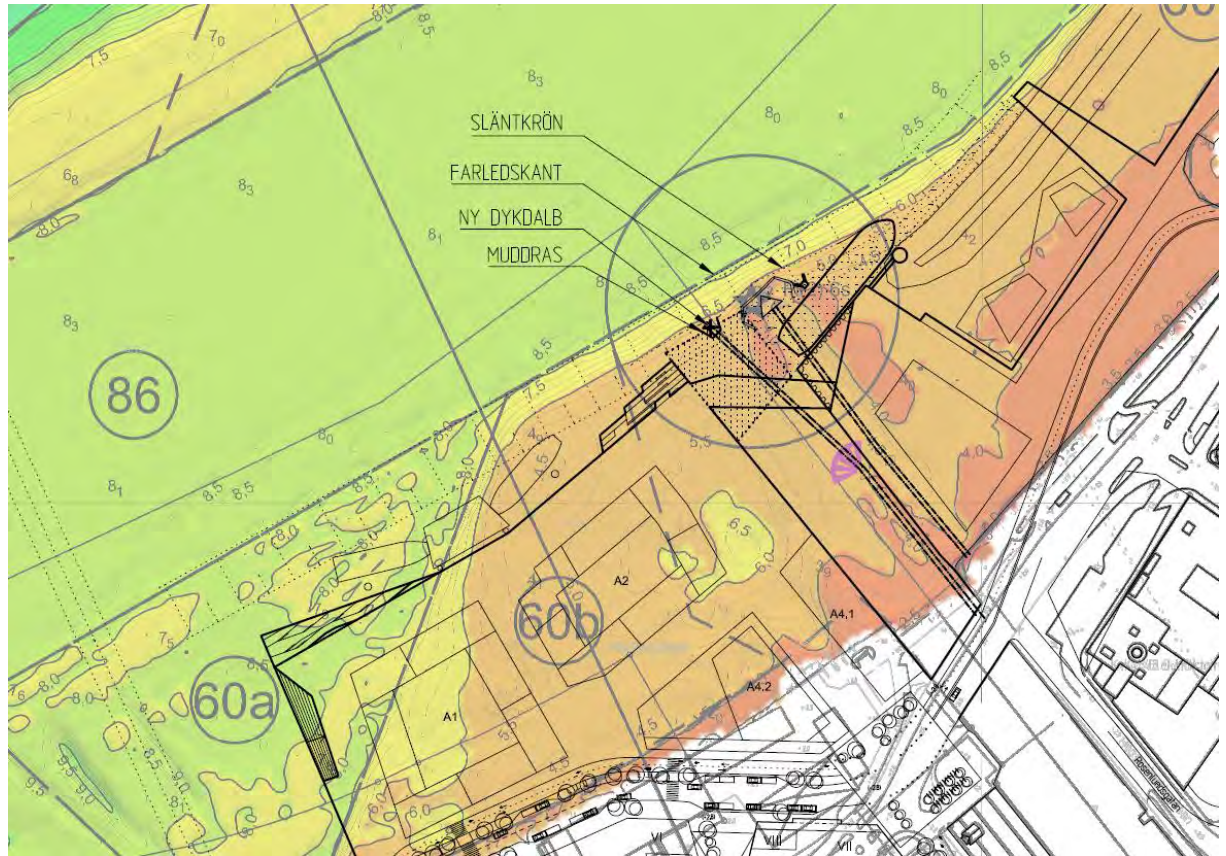
**Figur 57. Tilläggsplats för oljebåt vid Skeppsbropiren. (obs – GC-brons utformning är inte den gällande)**

Det ritade fartyget är M/T Fram, som är 56 m långt, 12,5 m brett och har ett djupgående på 4 m. Kajplatsen muddras till 5,5 m djup.

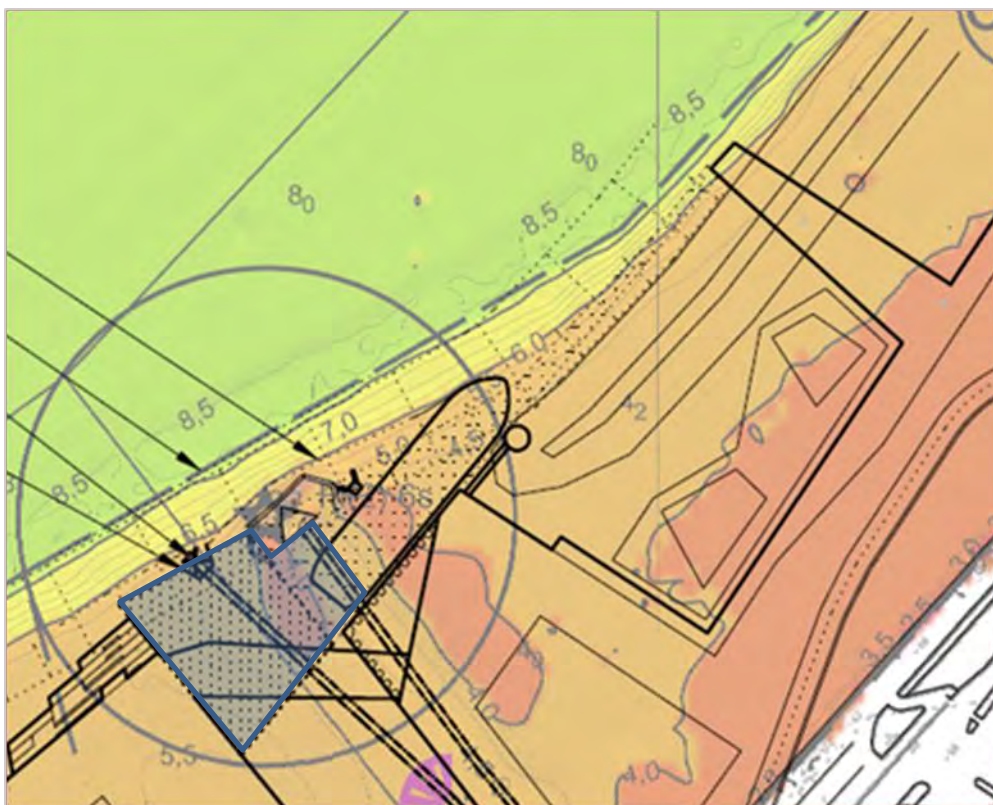
Området utanför Rosenlundskanalens mynning, sydväst om det muddrade området, utgörs av förorenade bottensediment. Detta område ligger nära det förtöjda oljefartygets akter och blir utsatt för strålar från fartygets propeller. Ytan måste skyddas så att inte förorenade sediment virblas upp. Det sker genom att man täcker botten med gabion- eller betongmadrasser. Ytan som täcks med erosionsskyddande madrasser är ca 1 200 m<sup>2</sup>. Även området över intagsledningens hjässa inkluderas i ytan som täcks med erosionsskyddande madrasser.

Figur 59. Område med erosionsskyddande madrasser. (obs – GC-brons utformning är inte den gällande)

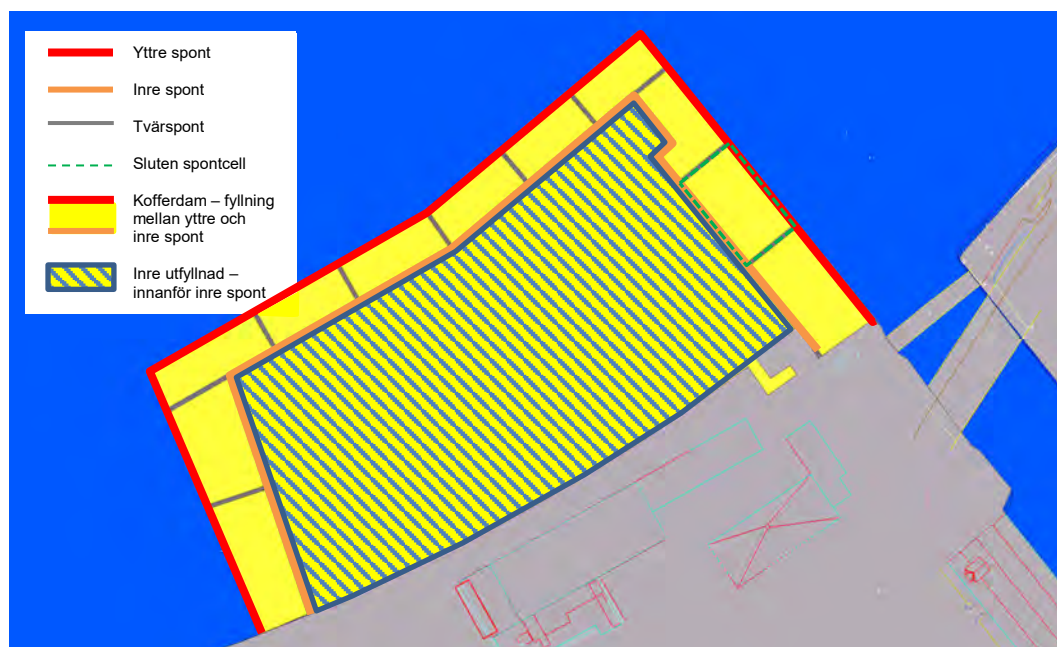
Figur 60. Definitionsfigur

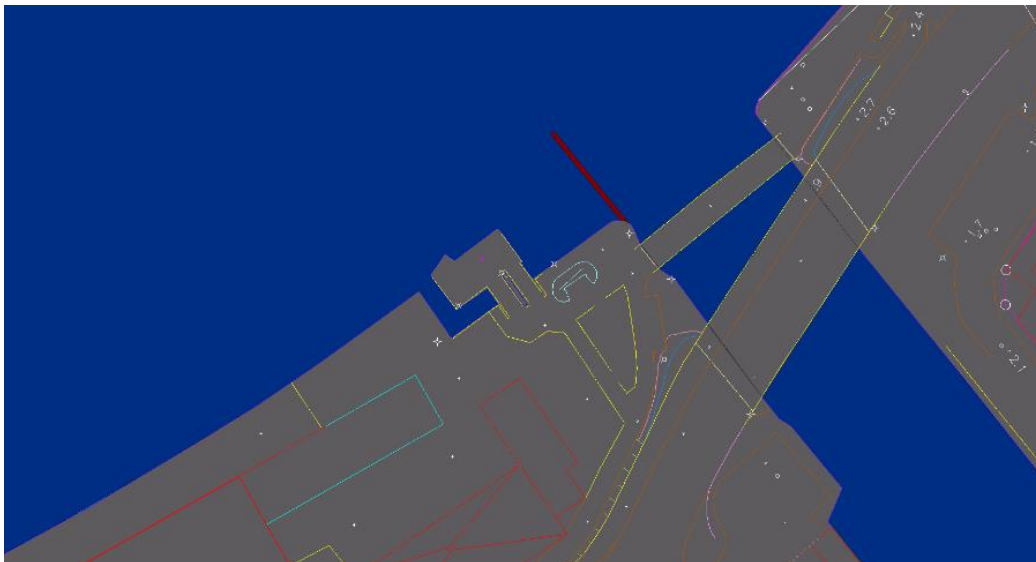
Figur 61. Den yttre sponten påbörjas vid Rosenlundskanalens utlopp och fortsätter i riktning ut mot älven

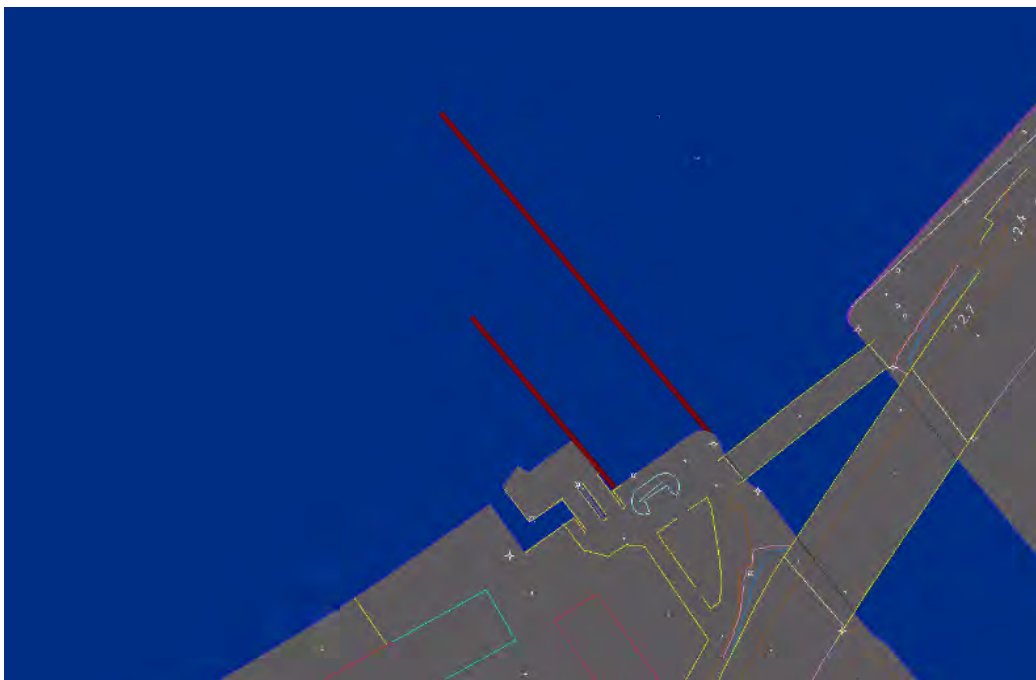
Figur 62. Då fronten på spontningsarbetena för den yttre sponten hunnit ett stycke, påbörjas en parallell front med slagning av den inre sponten

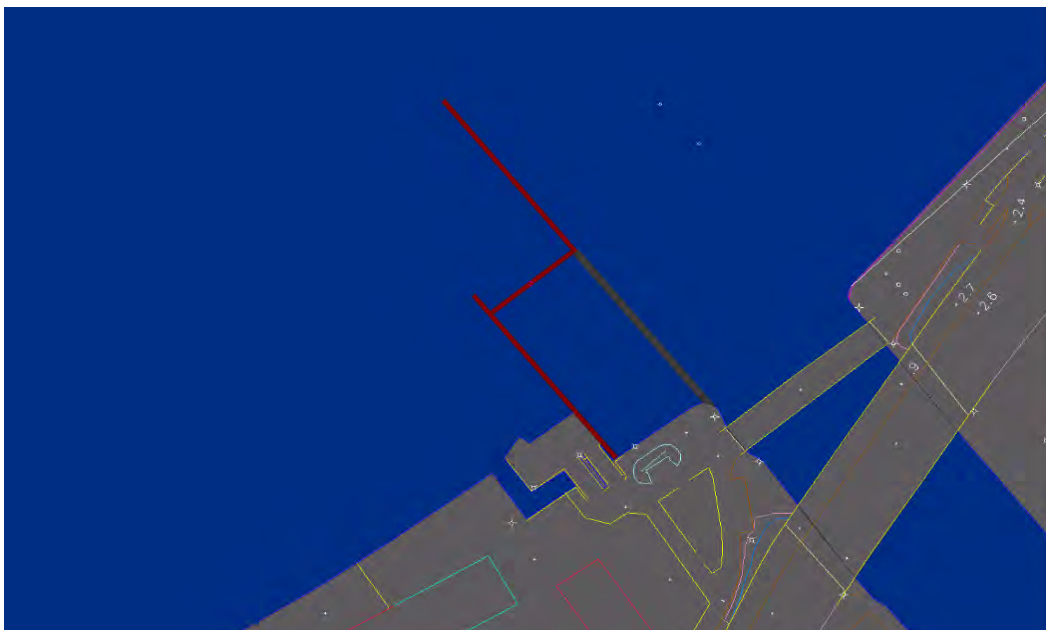
Figur 63. En tvärvägg av spont slås mellan de båda parallella spontväggarna. Härigenom skapas en tät cell. Inom den täta spontcellen får bankpålning utföras.

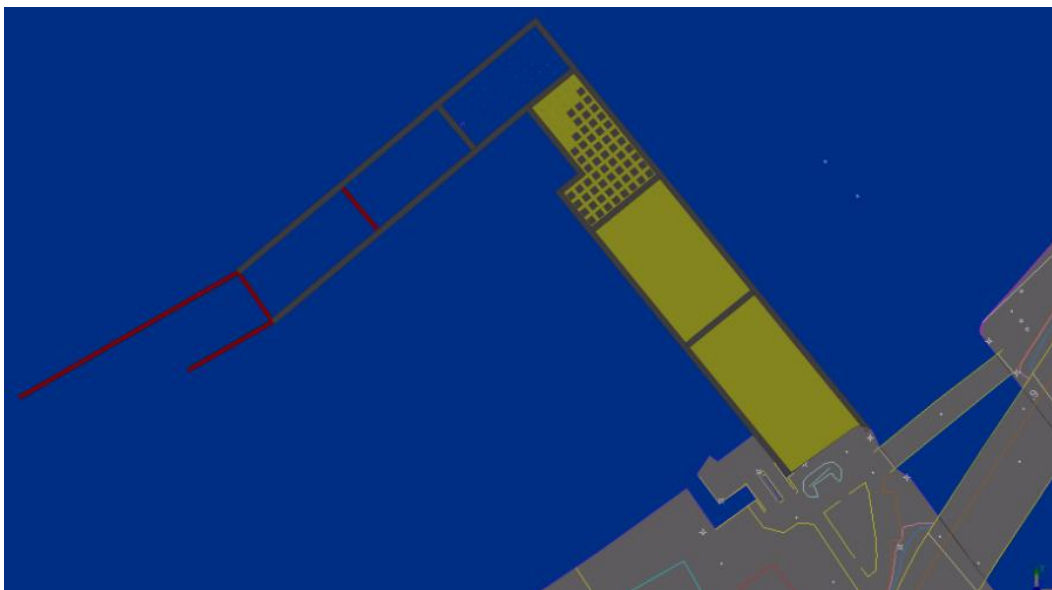
Figur 67. Sedan pålplattor eller ett lastfördelande sandlager lagts ut över pålskallarna fortsätter fyllningen av cellerna i torrhet

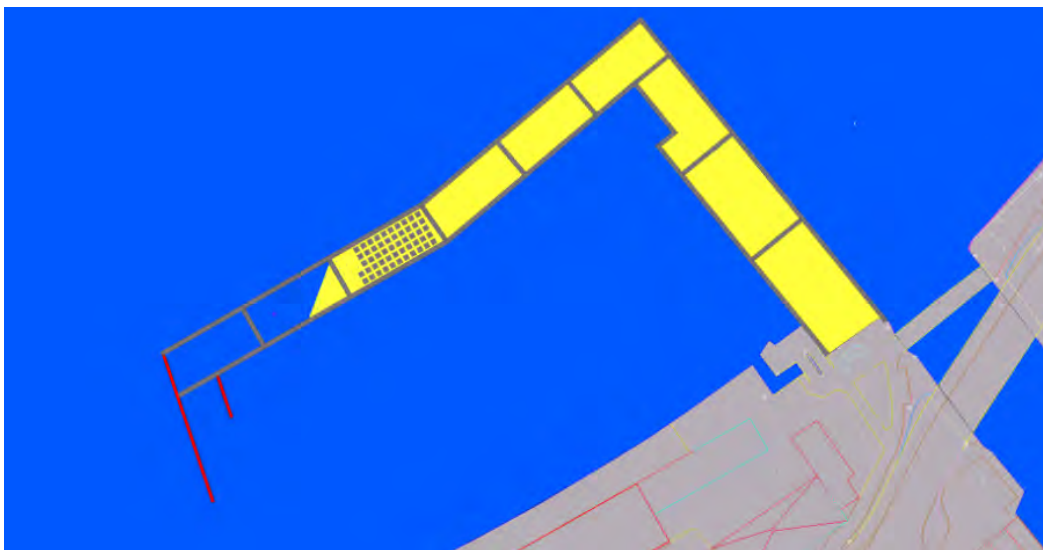
Figur 69. Spontväggarna fortsätter utmed utbyggnadsytans västra sida

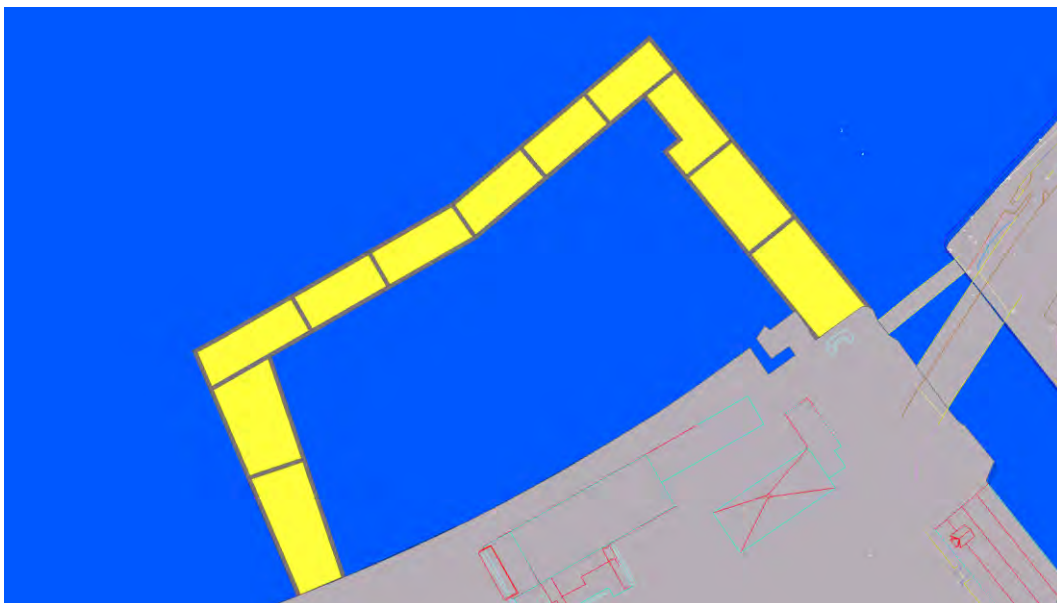
Figur 71. Spontkofferdamen är sluten

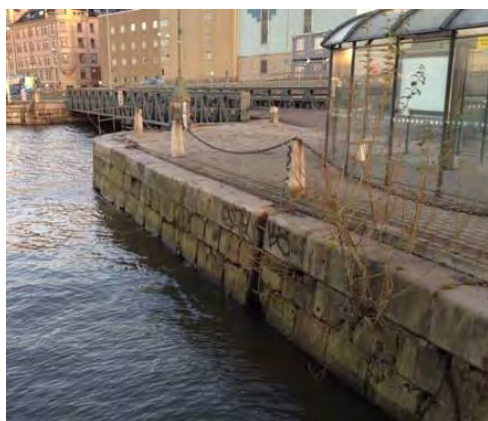
Figur 7: Kajmur utmed Göta älv vid Älvsnabbens färjeterminal.

Kajen utmed Göta älv vid Älvsnabbens färjehållplats består fram till Stenas färjeterminal av en äldre kallmur i relativt undermåligt skick och med delvis eftersatt underhåll (Figur 7). Flera av murstenarna är ur sitt ursprungliga läge (rörelser) med växtlighet i fogarna och bristfälliga lagningar.

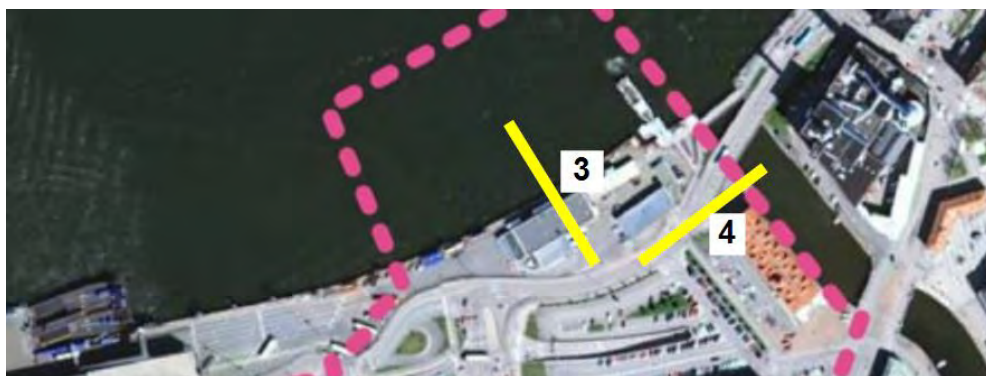
Figur 15: Placering och numrering av beräkningssektioner.

Stabiliteten i området kring utfyllnaden i Göta älv har för befintliga förhållanden analyserats i två sektioner (benämnda sektion 3 och 4 enligt nedanstående figur).

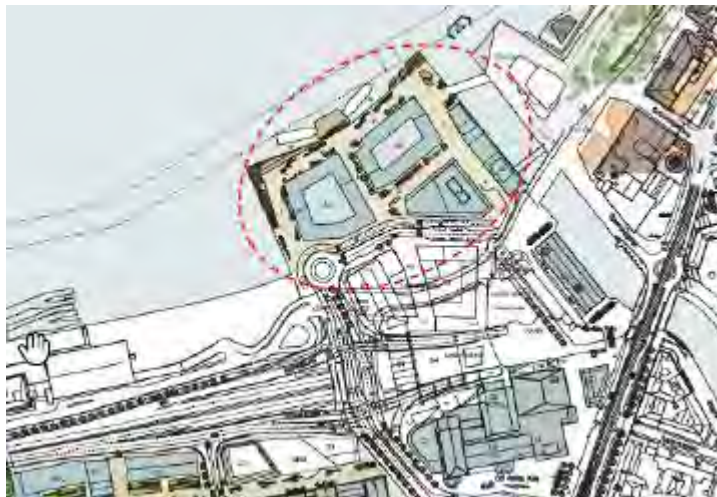
Figur 19: Planerade utfyllnader.

Utformning av planerade utfyllningar framgår av underlag i Teknisk Beskrivning.

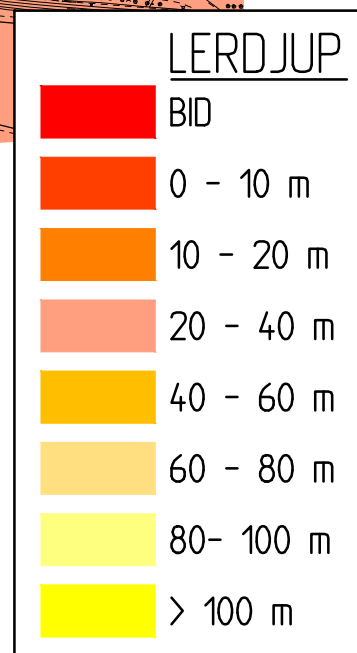
## BILAGA 2

### Tolkning av lerdjup

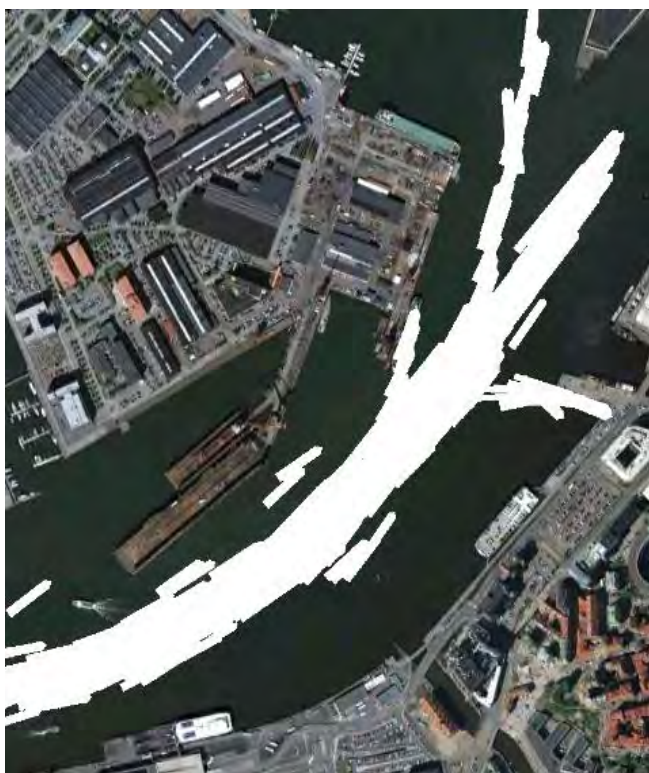
*Figur 2.11. AIS spår uppströmsgående fartyg upptill 100m längd.*

I samband med arbetet med detaljplanen för Skeppsbron och den tillhörande riskanalysen av maritima risker för området gjordes illustrationer av hur stor del av farledsytan som fartygen sveper över när de passerar. Illustrationerna innefattar även farleden utanför masthuggskajen, se Figur 2.9 - Figur 2.12.

För att inte göra figurerna alltför plottriga och så att enskilda fartygskonturer kan urskiljas, har tidsintervallet varifrån AIS positionsdata extraherats och plottats begränsats till 68 dagar under perioden augusti till november 2010. Fartyg > 100 m längd plottas för sig liksom uppströms- och nedströmsgående trafik för att ytterligare förtydliga bilden.

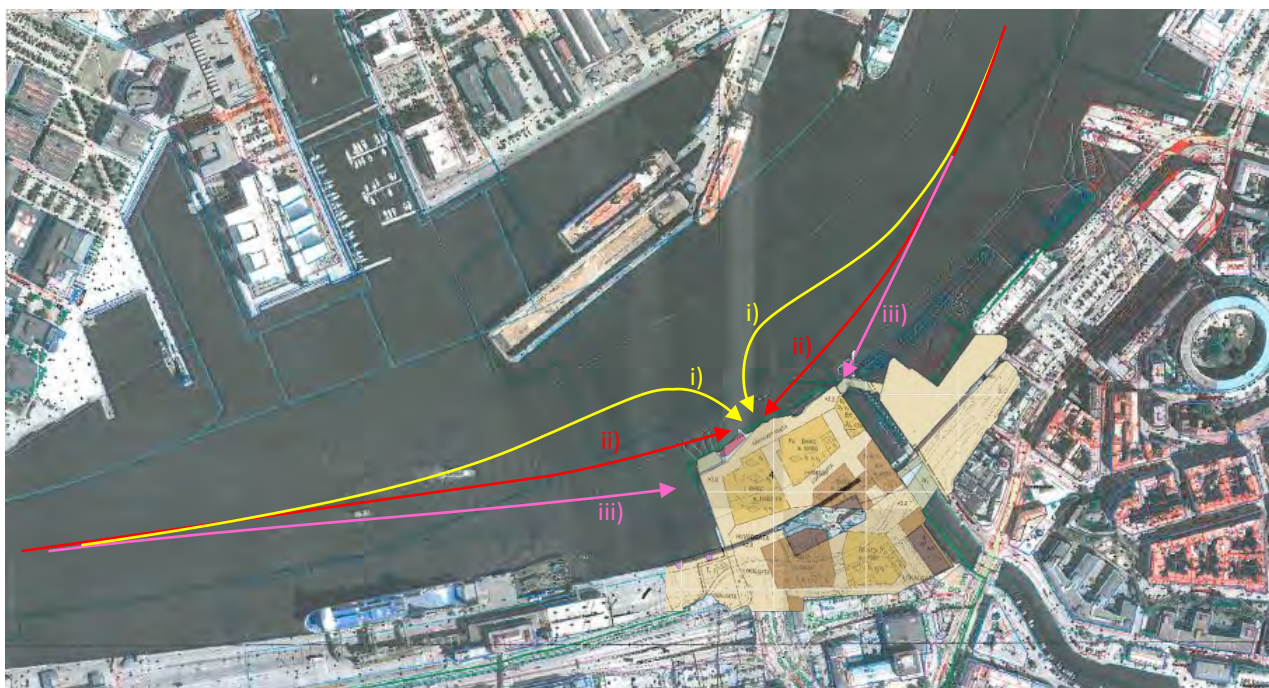
Figur 4.1. Exempel på hur de tre huvudsakliga feltyperna kan leda till påsegling av Järnvågen på olika platser och under olika vinkel mot kajlinjen för uppströmsgående och för nedströmsgående trafik.

Dessa olycksscenarier kan leda till kajpåsegling och konsekvenserna bestäms då i hög grad av fartygets storlek (deplacement/massa), dess hastighet och påseglingsvinkeln. Möjliga påseglingsscenarier för Järnvågen illustreras av figuren nedan. Av figuren nedan framgår att feltyp i) låst roder i första hand kan leda till påsegling av norra kajen under relativ brant vinkel medan feltyp ii) främst kan leda till påsegling under flack vinkel. Feltyp iii) med blackout bedöms här i första hand kunna leda till påsegling av västra kajen under brant vinkel.

Den röda fartygskonturen i figuren ovan med feltyp iii) antas komma från centerlinjen i farledsytan och fortsätta i tangentens riktning från en svag babordsgir utanför Stora Hamnkanalen och kan då tänkas träffa mitt i nordostfasaden av Järnvågens byggnad markerad med romersk siffra X under kollisionsvinkel ca 70°. Den rosa fartygskonturen visar motsvarande möjlig kollision i ett fall där Nockens yttre del inte "snedkapats". I det senare fallet markerar den rosa fartygskontyren att hörnet av byggnad X kan träffas.

Möjliga påseglingsvinklar pga feltyp ii) *Oavsiktlig avvikelse från korrekt passagelinje orsakad av mänskligt fel* uppskattas utifrån Figur 4.1 ovan där det framgår att eventuella påseglingsscenarier pga otillräcklig gir i farledens ytterkurva skulle kunna ske mot norra kajen under flack vinkel, ca  $0-10^{\circ}$ .
