# TEKNISK BESKRIVNING

## JÄRNVÅGEN

TEKNISK BESKRIVNING FÖR PRÖVNING AV VATTENVERKSAMHET ENLIGT 11 KAP MILJÖBALKEN

GÖTEBORG 2017-06-30  
**SWECO CIVIL AB**  
**HAMNAR & KUSTHYDRAULIK**

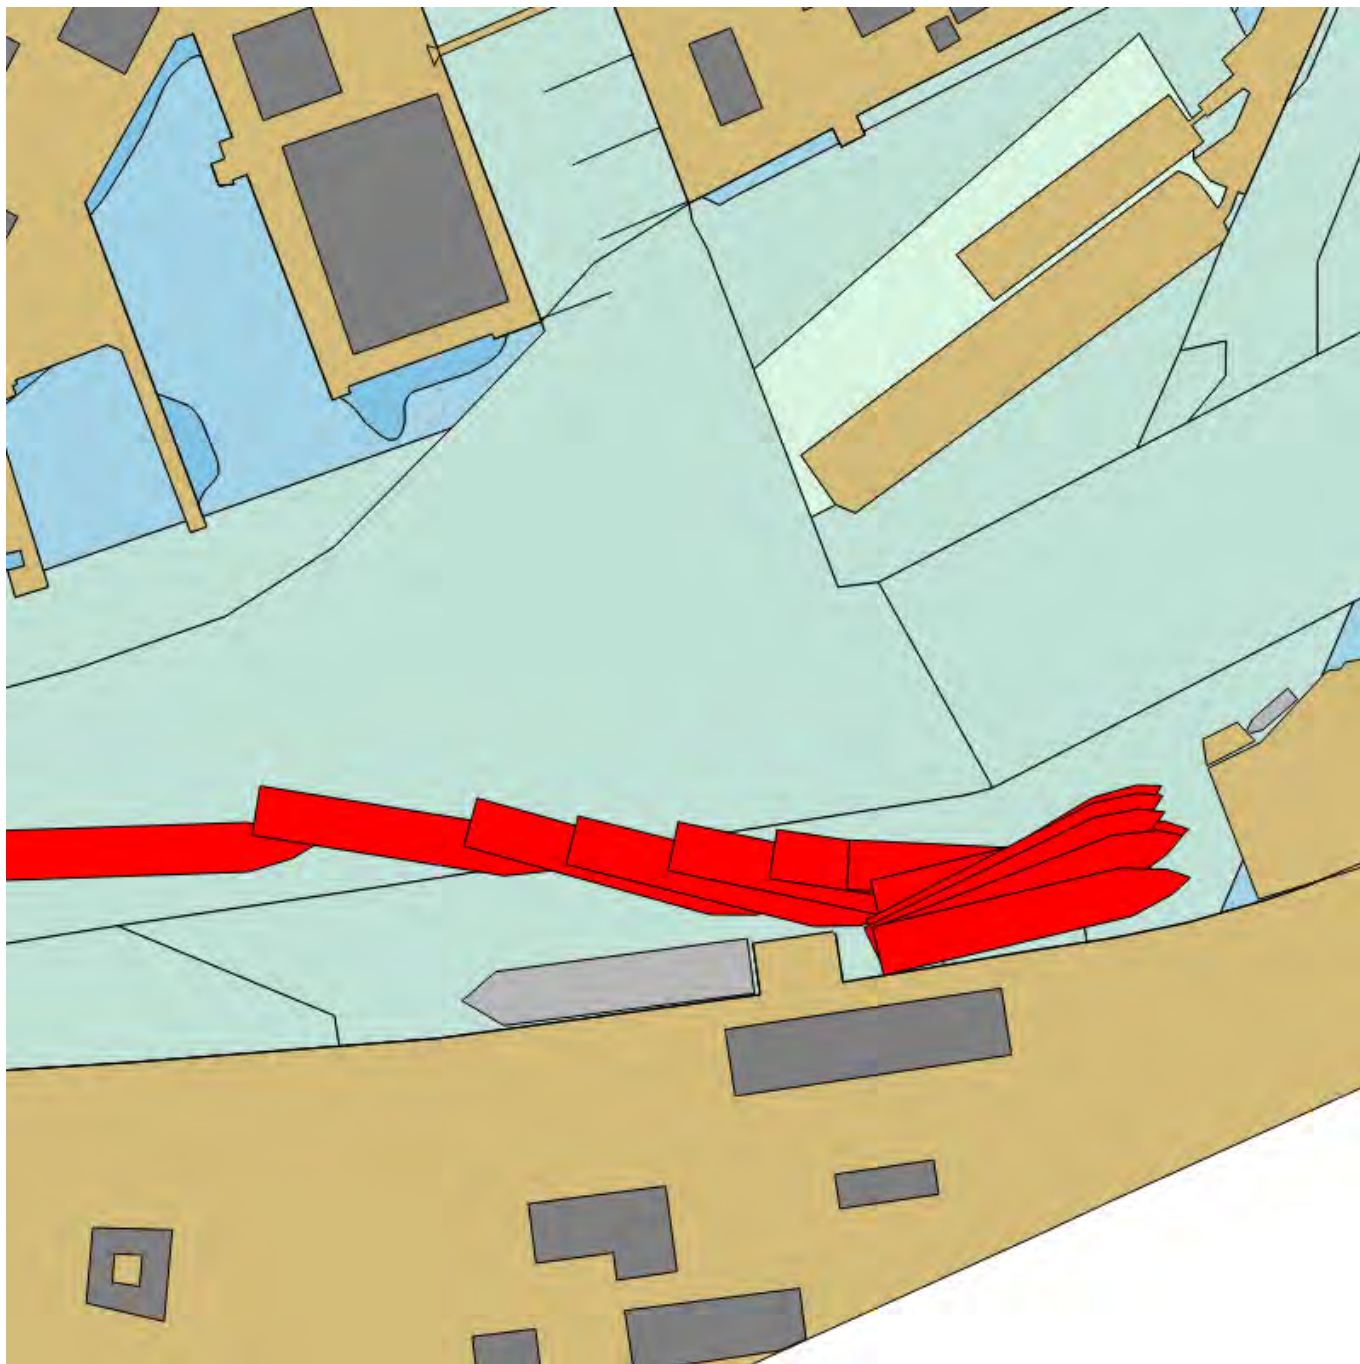
## Simulation 9

| Ship | StenaJutlandica |
| Windspeed | 18.0 m/s |
| Winddir | 180.0 deg |

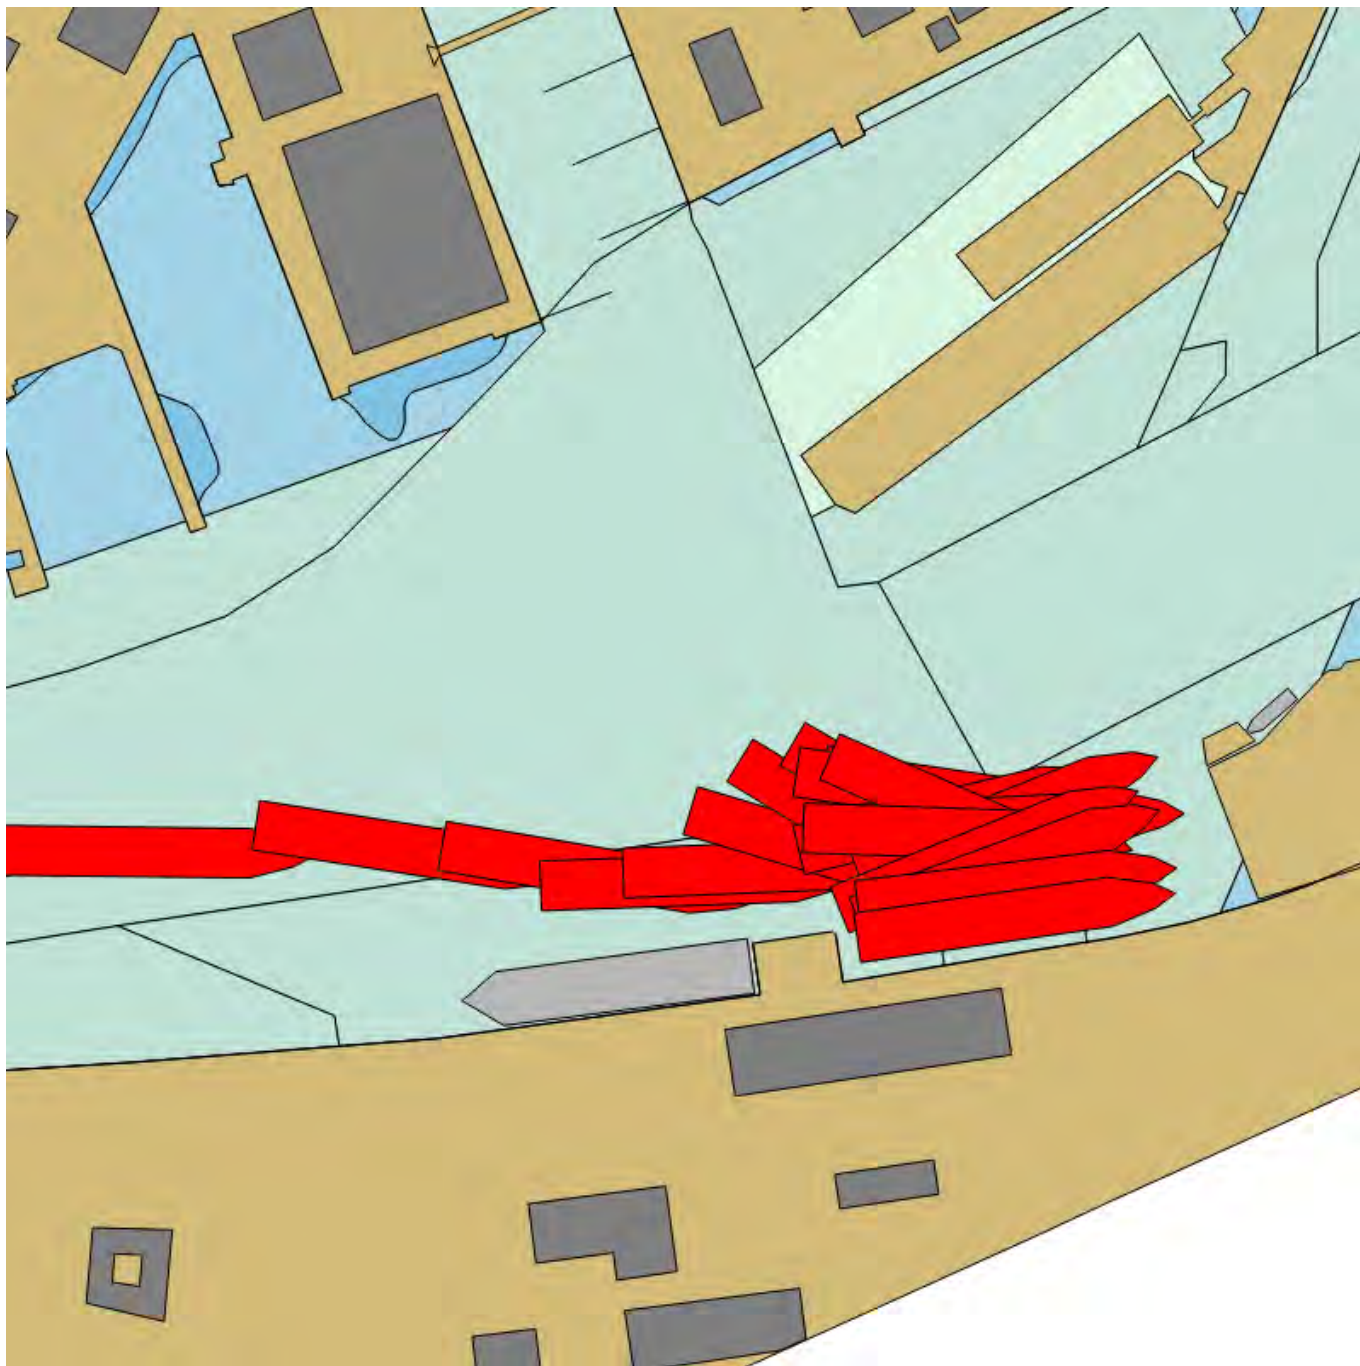
## Simulation 10

| Ship | StenaJutlandica |
| Windspeed | 18.0 m/s |
| Winddir | 180.0 deg |

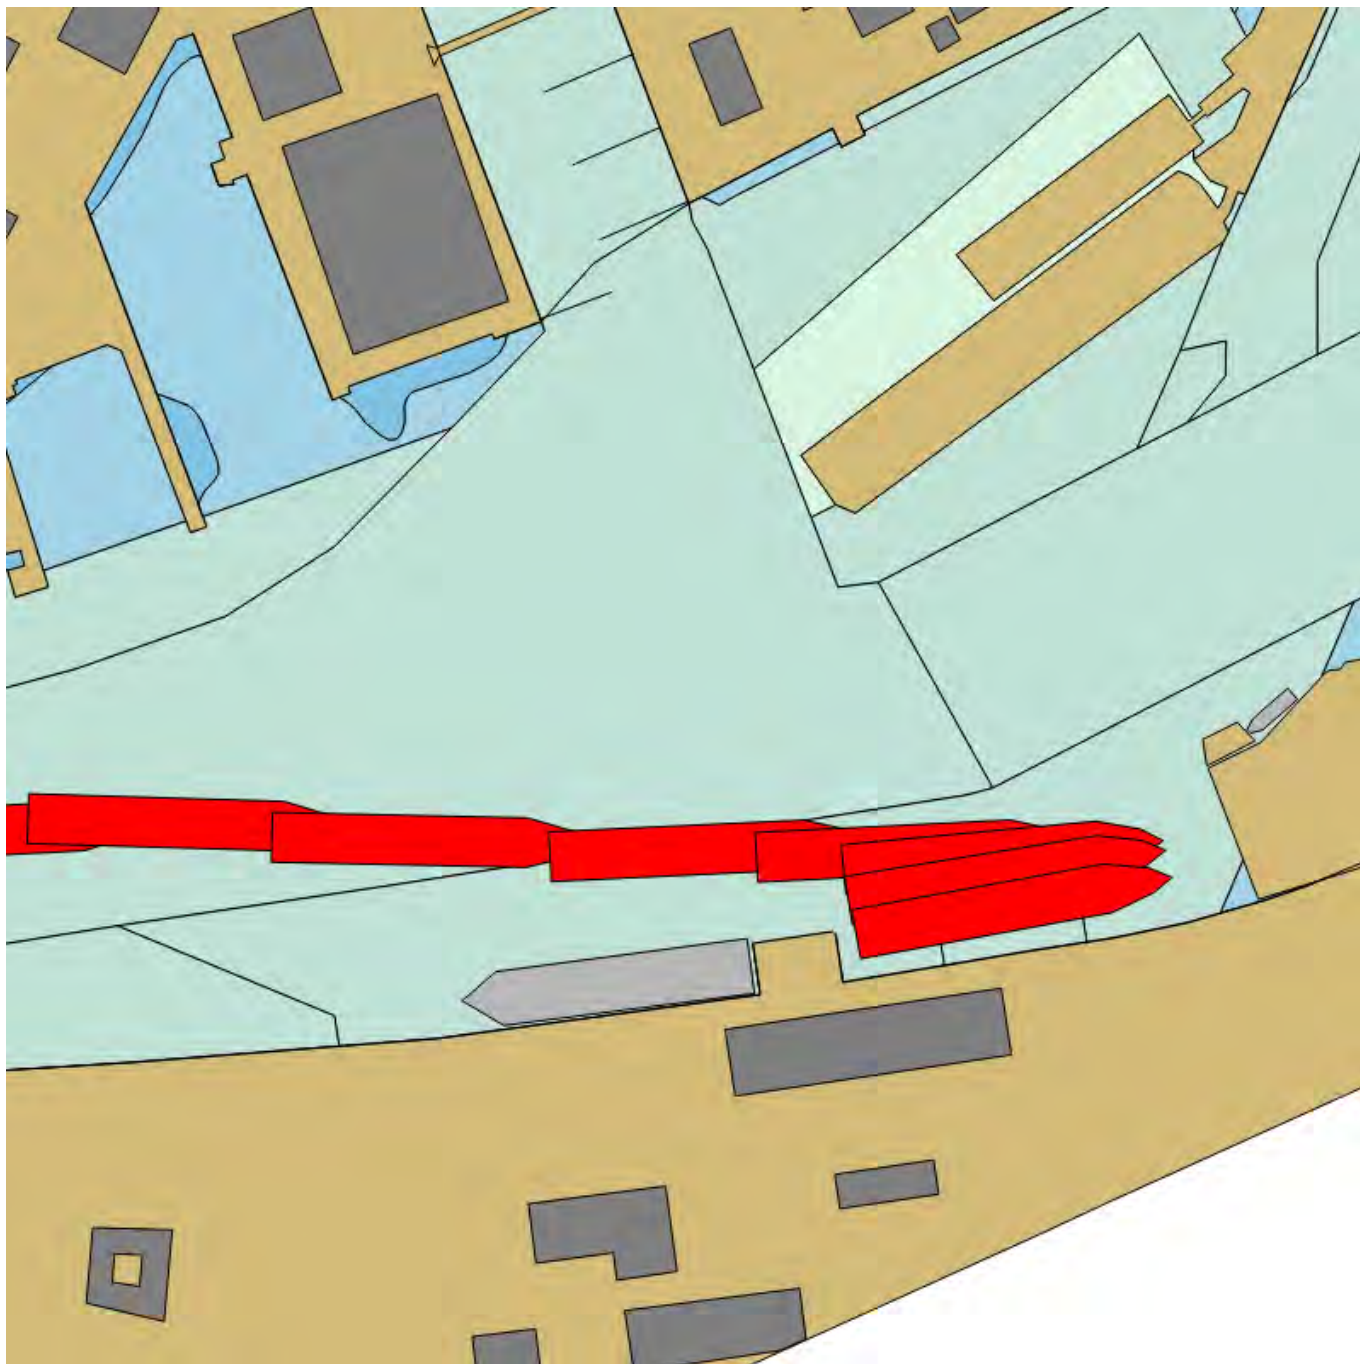
## Simulation 13

| Ship | StenaJutlandica |
| Windspeed | 20.0 m/s |
| Winddir | 90.0 deg |

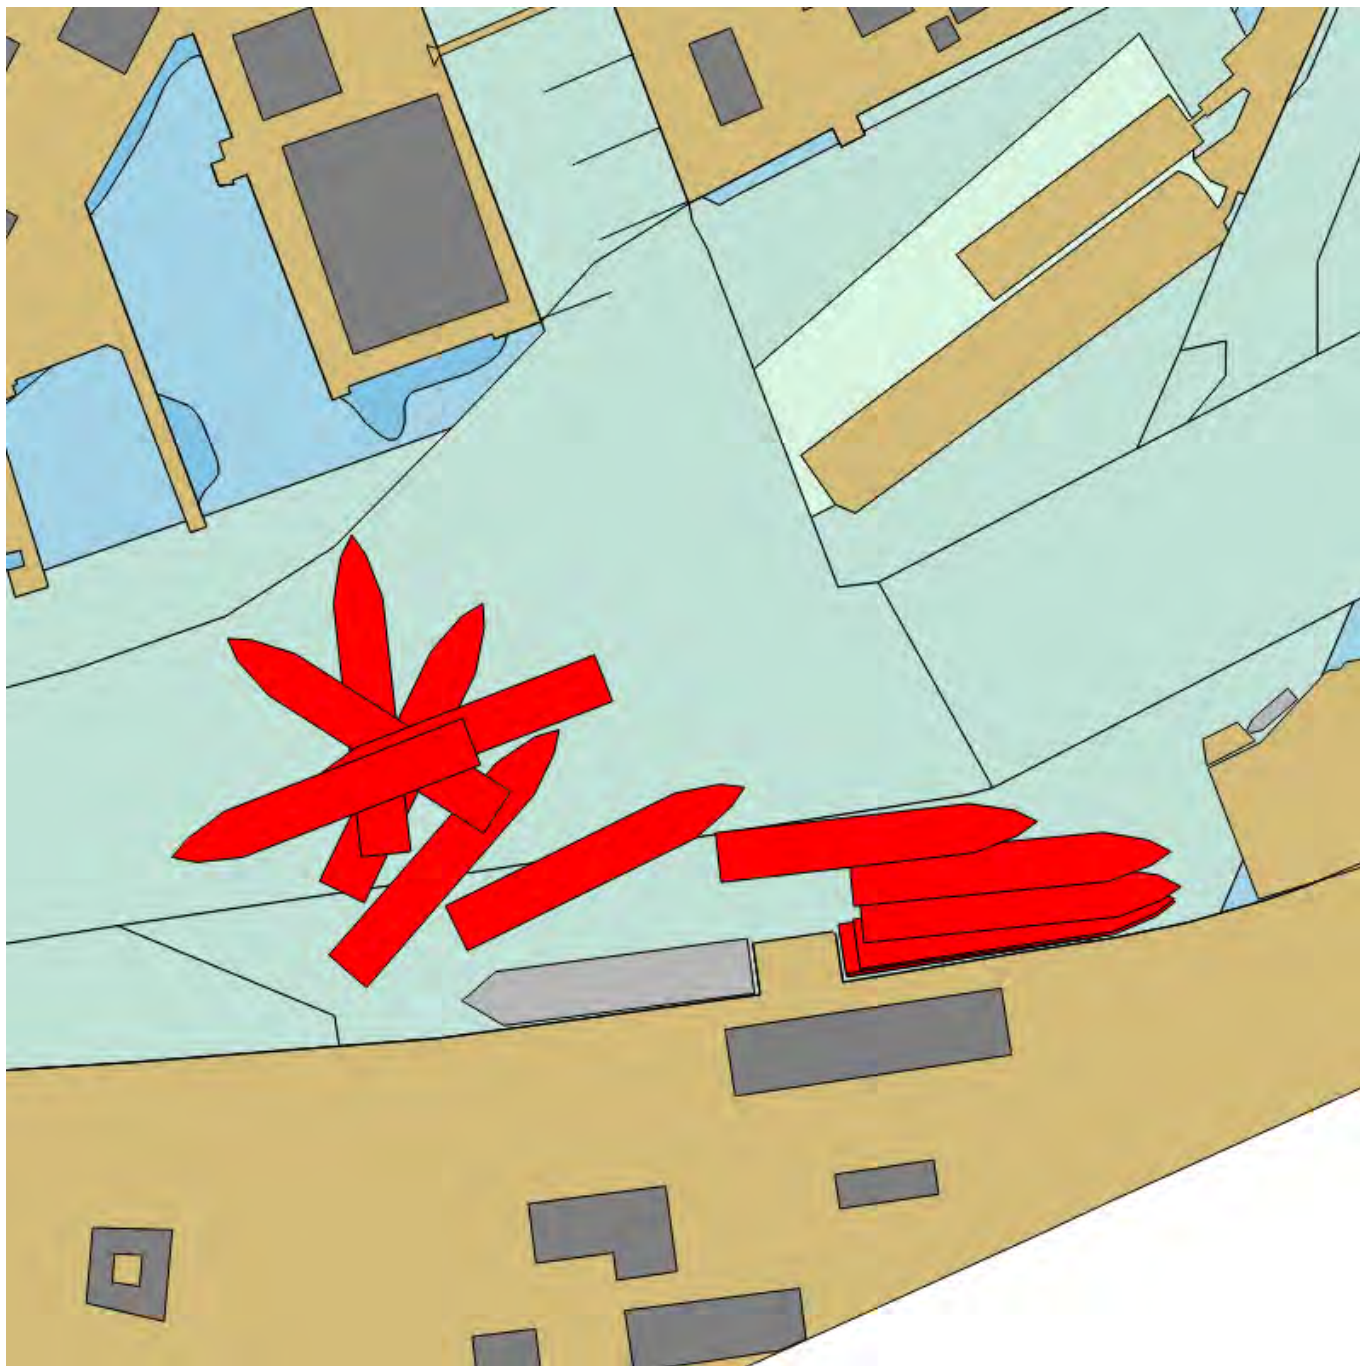
## Simulation 17

| Ship | StenaJutlandica |
| Windspeed | 20.0 m/s |
| Winddir | 180.0 deg |

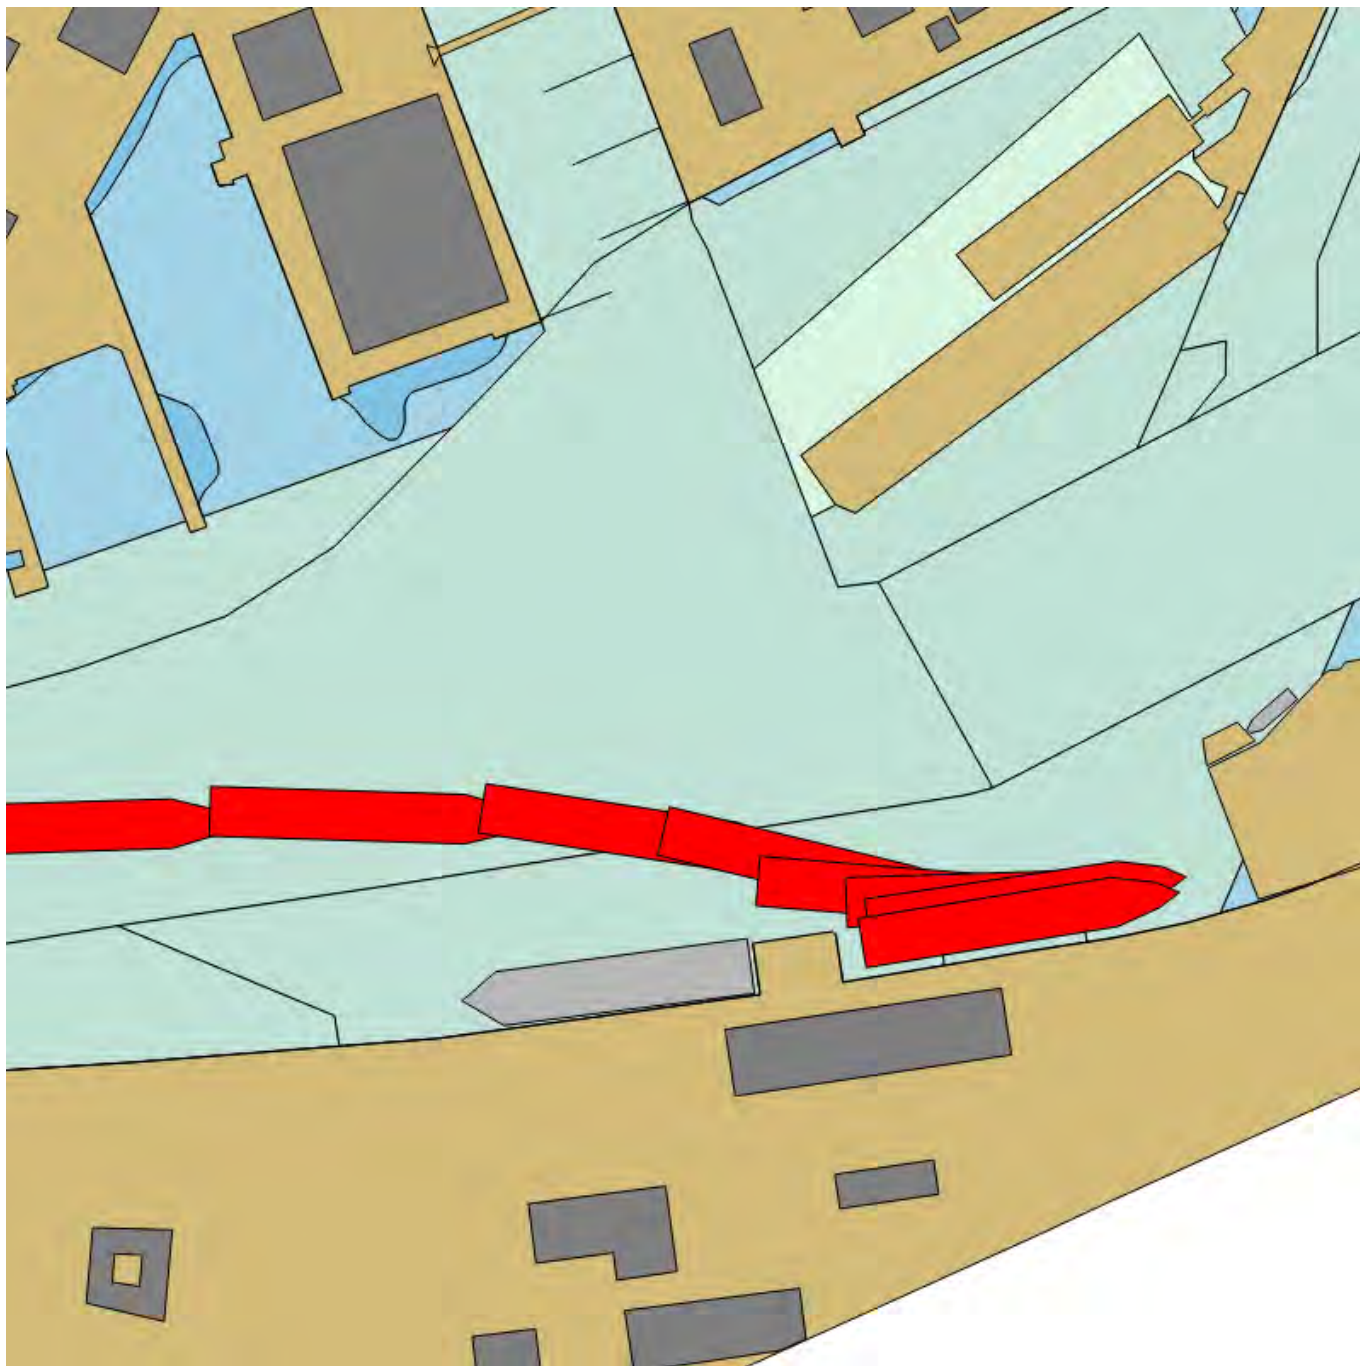
## Simulation 21

| Ship | StenaJutlandica |
| Windspeed | 15.0 m/s |
| Winddir | 225.0 deg |

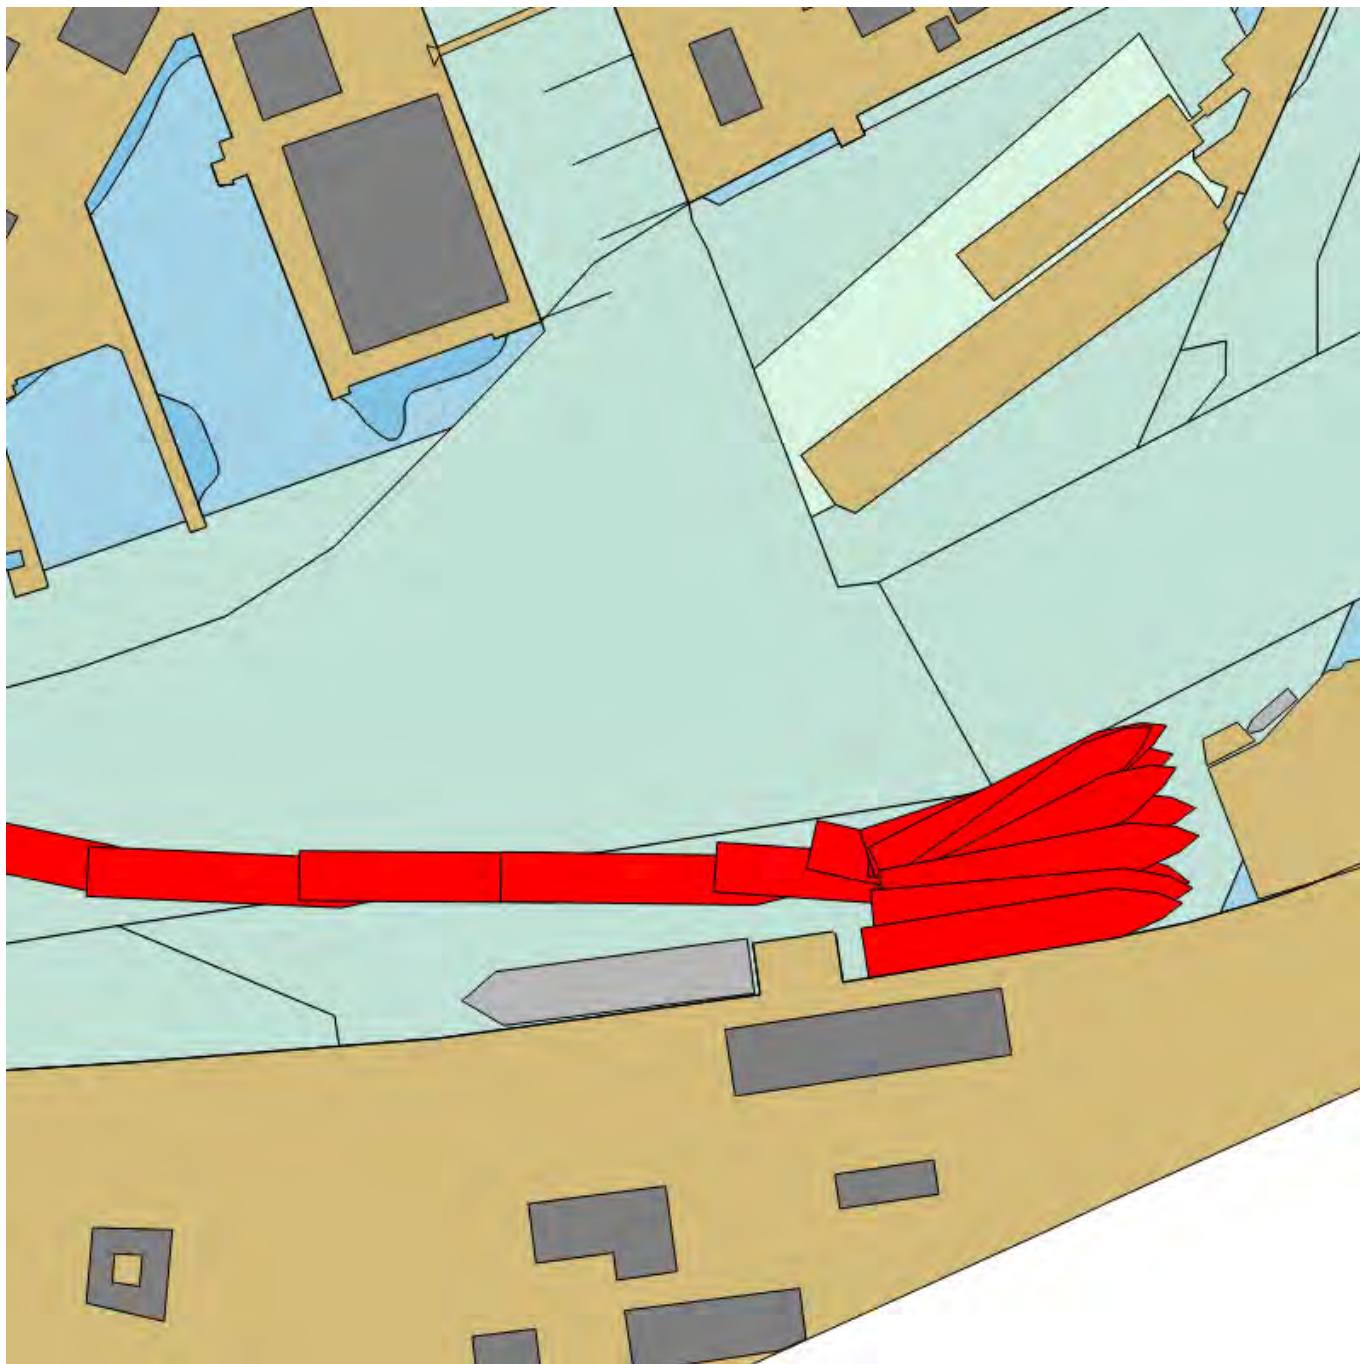
## Simulation 22

| Ship | StenaJutlandica |
| Windspeed | 18.0 m/s |
| Winddir | 225.0 deg |

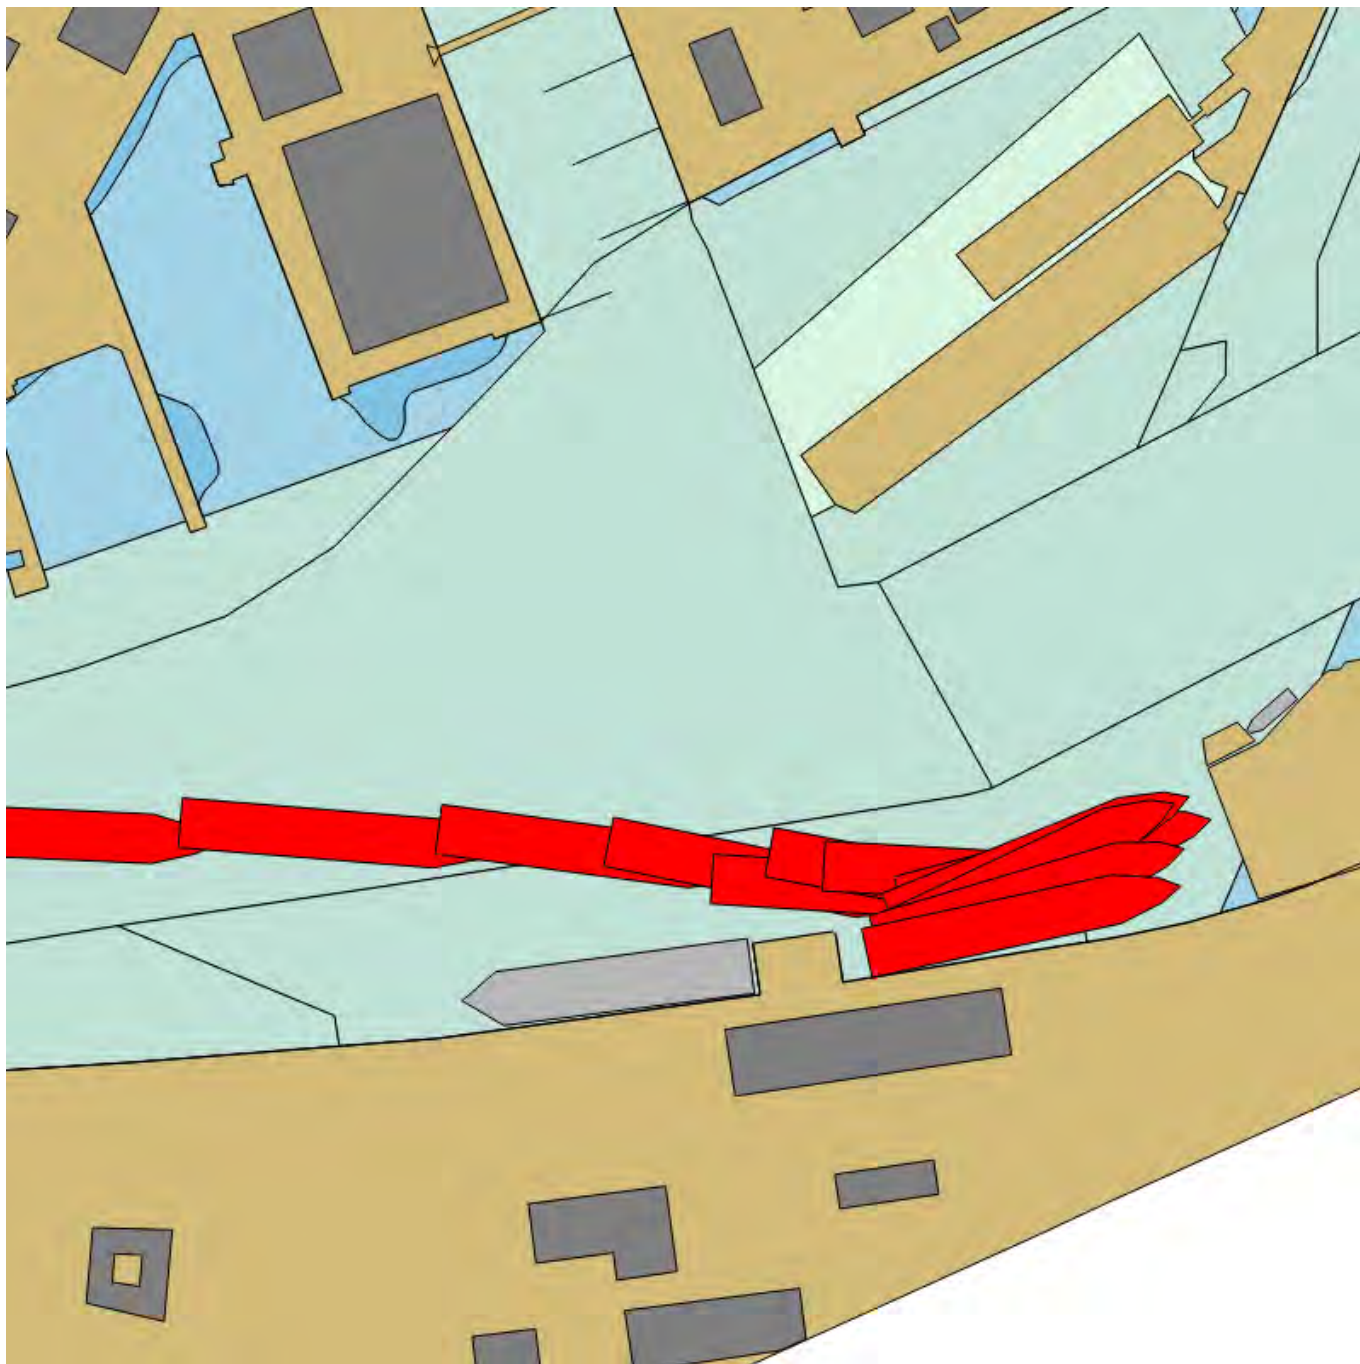
## Simulation 23

| Ship | StenaJutlandica |
| Windspeed | 20.0 m/s |
| Winddir | 225.0 deg |

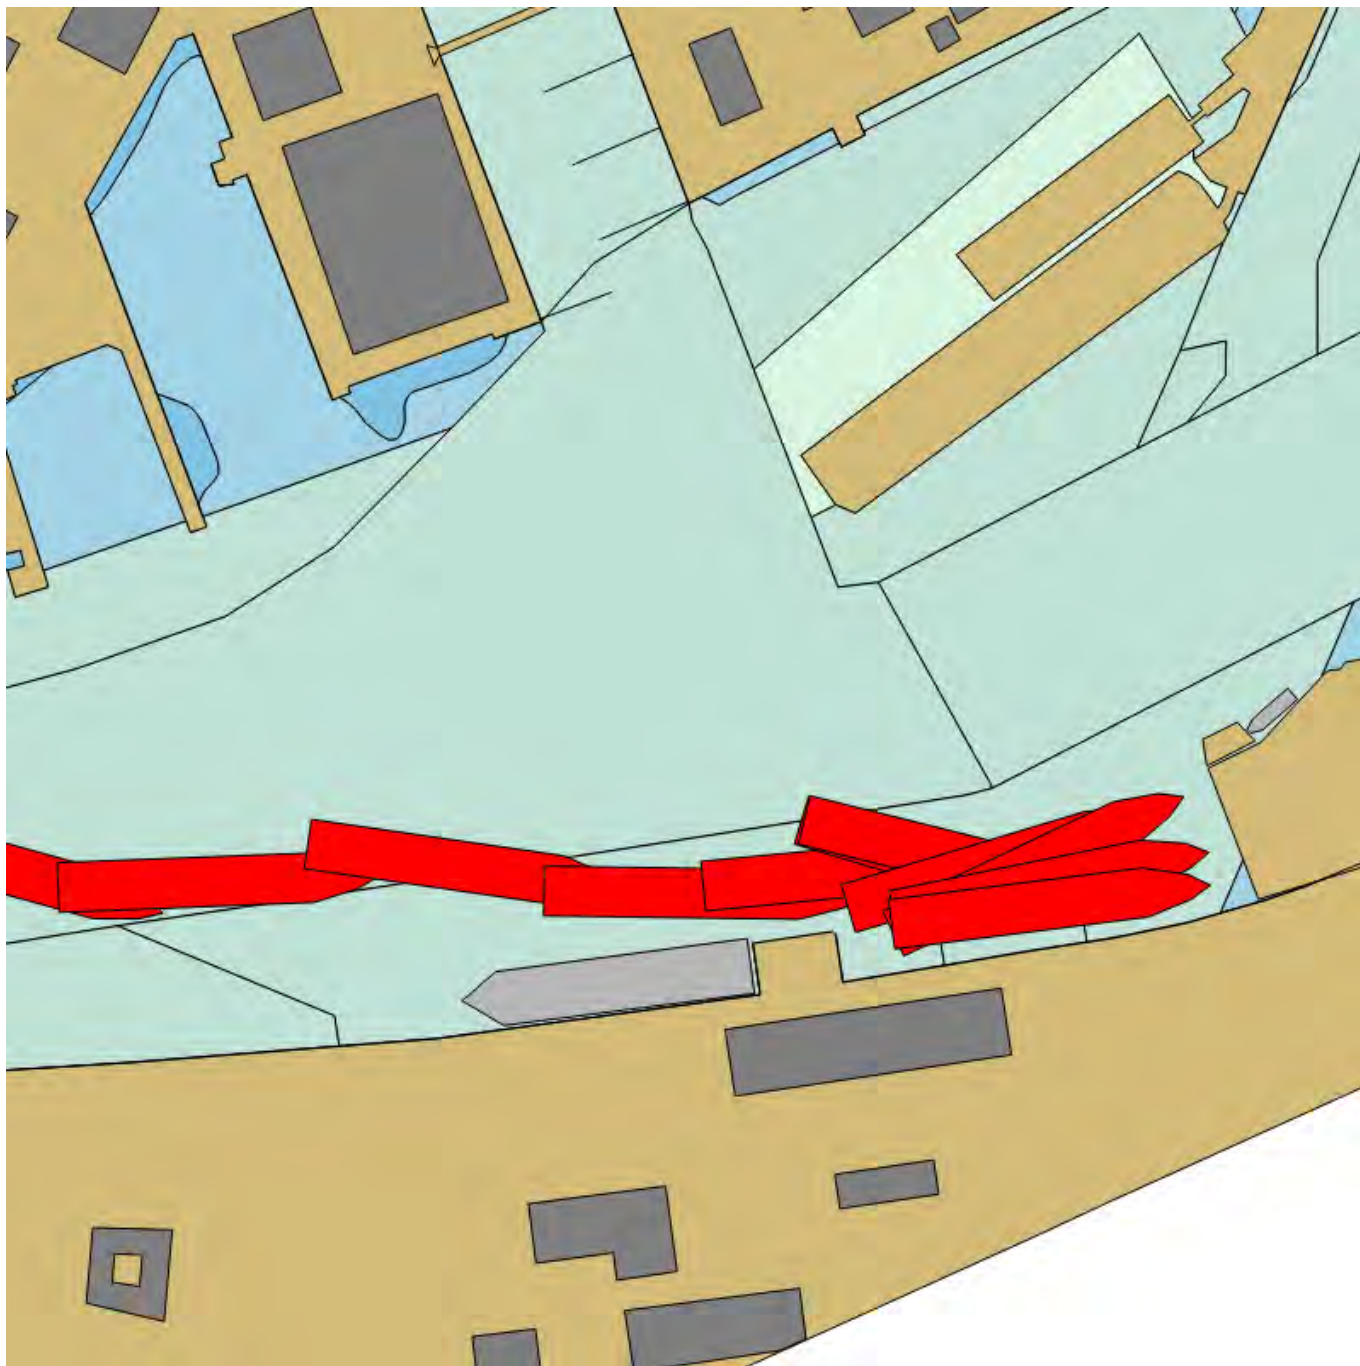
## Simulation 24

| Ship | StenaJutlandica |
| Windspeed | 22.0 m/s |
| Winddir | 225.0 deg |

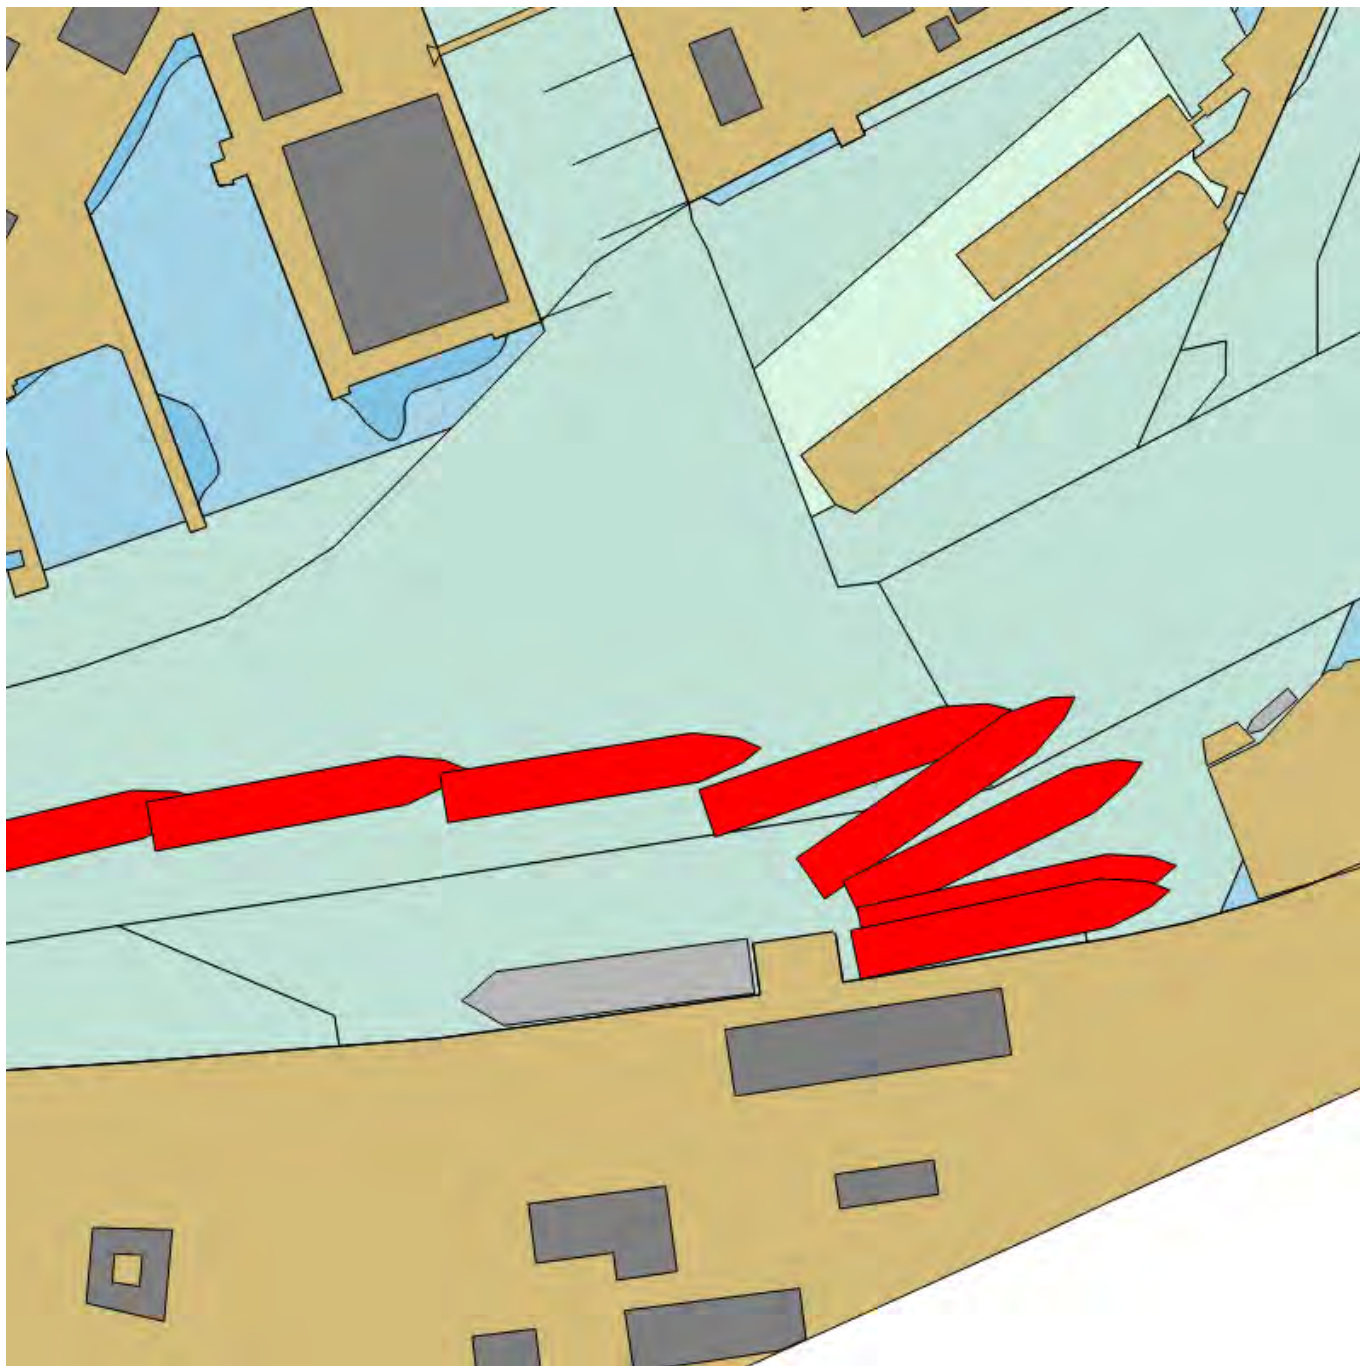
## Simulation 25

| Ship | StenaJutlandica |
| Windspeed | 20.0 m/s |
| Winddir | 315.0 deg |

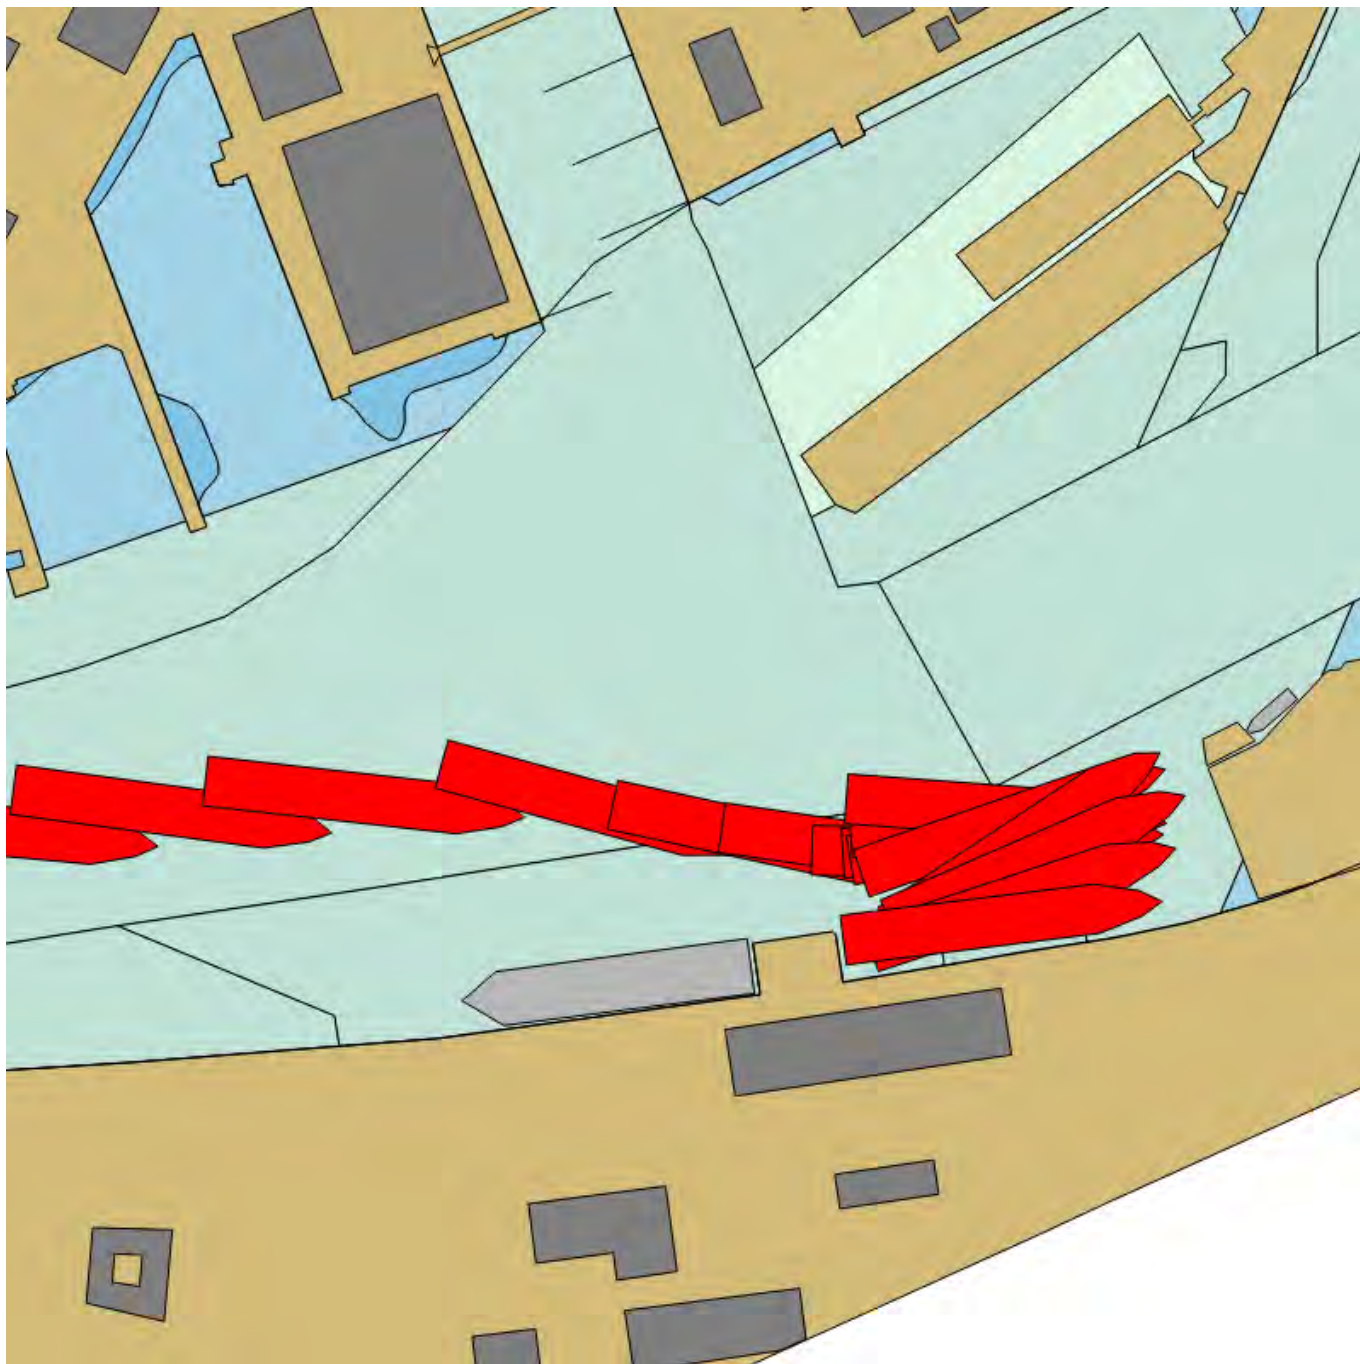
## Simulation 26

| Ship | StenaJutlandica |
| Windspeed | 20.0 m/s |
| Winddir | 135.0 deg |

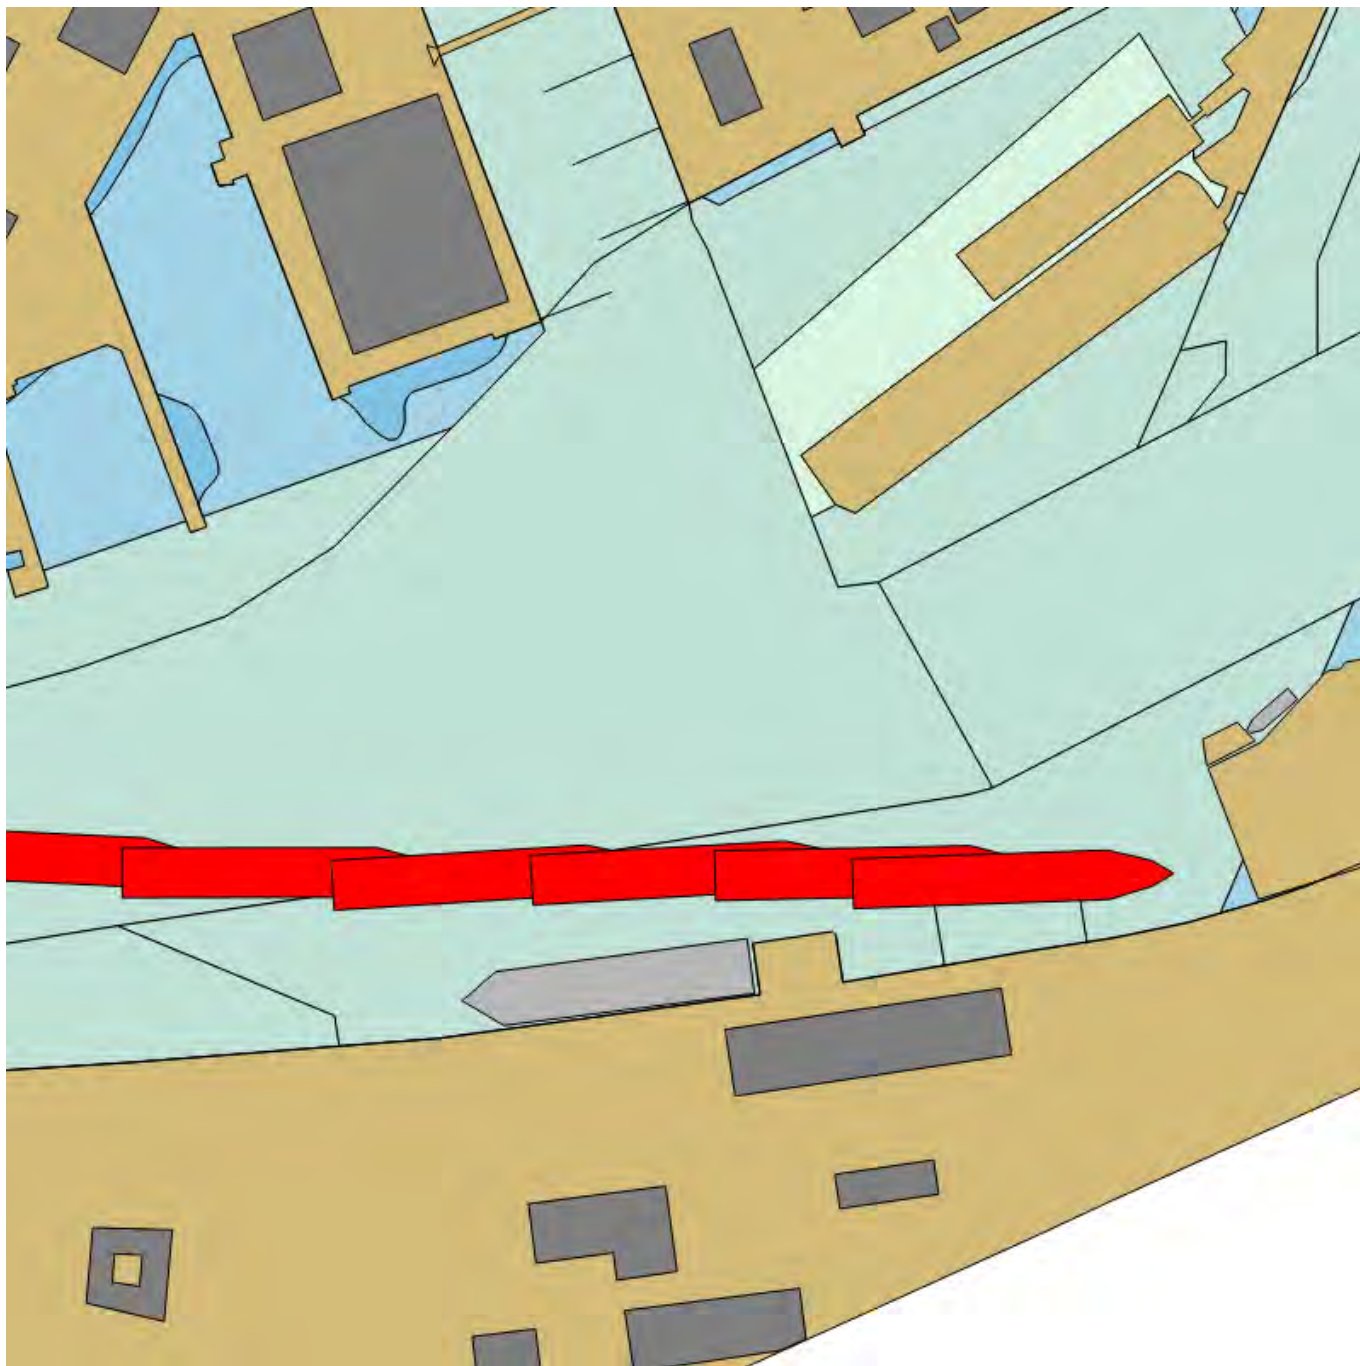
## Simulation 27

| Ship | StenaJutlandica |
| Windspeed | 6.0 m/s |
| Winddir | 270.0 deg |

| Id# | Wind [m/s] | Nautisk risk | Säkerhets-index | In/Ut | Kommentar Befälhavare | Kommentar SSPA |
|---|---|---|---|---|---|---|
| 27 | W 6 | - | - | In Failure | Blackout vid passage av klacken, fart 3.7 knop. | Dött skepp (ingen propulsion eller bogtruster, roder fungerar). Passerar klacken med 3.7 knop. Läger båda roder innåt fartyget för att om möjligt bromsa. Tar tre minuter till bulbena går i kajen vid Järnvågen. Fart 1.7 knop vid kollision. |

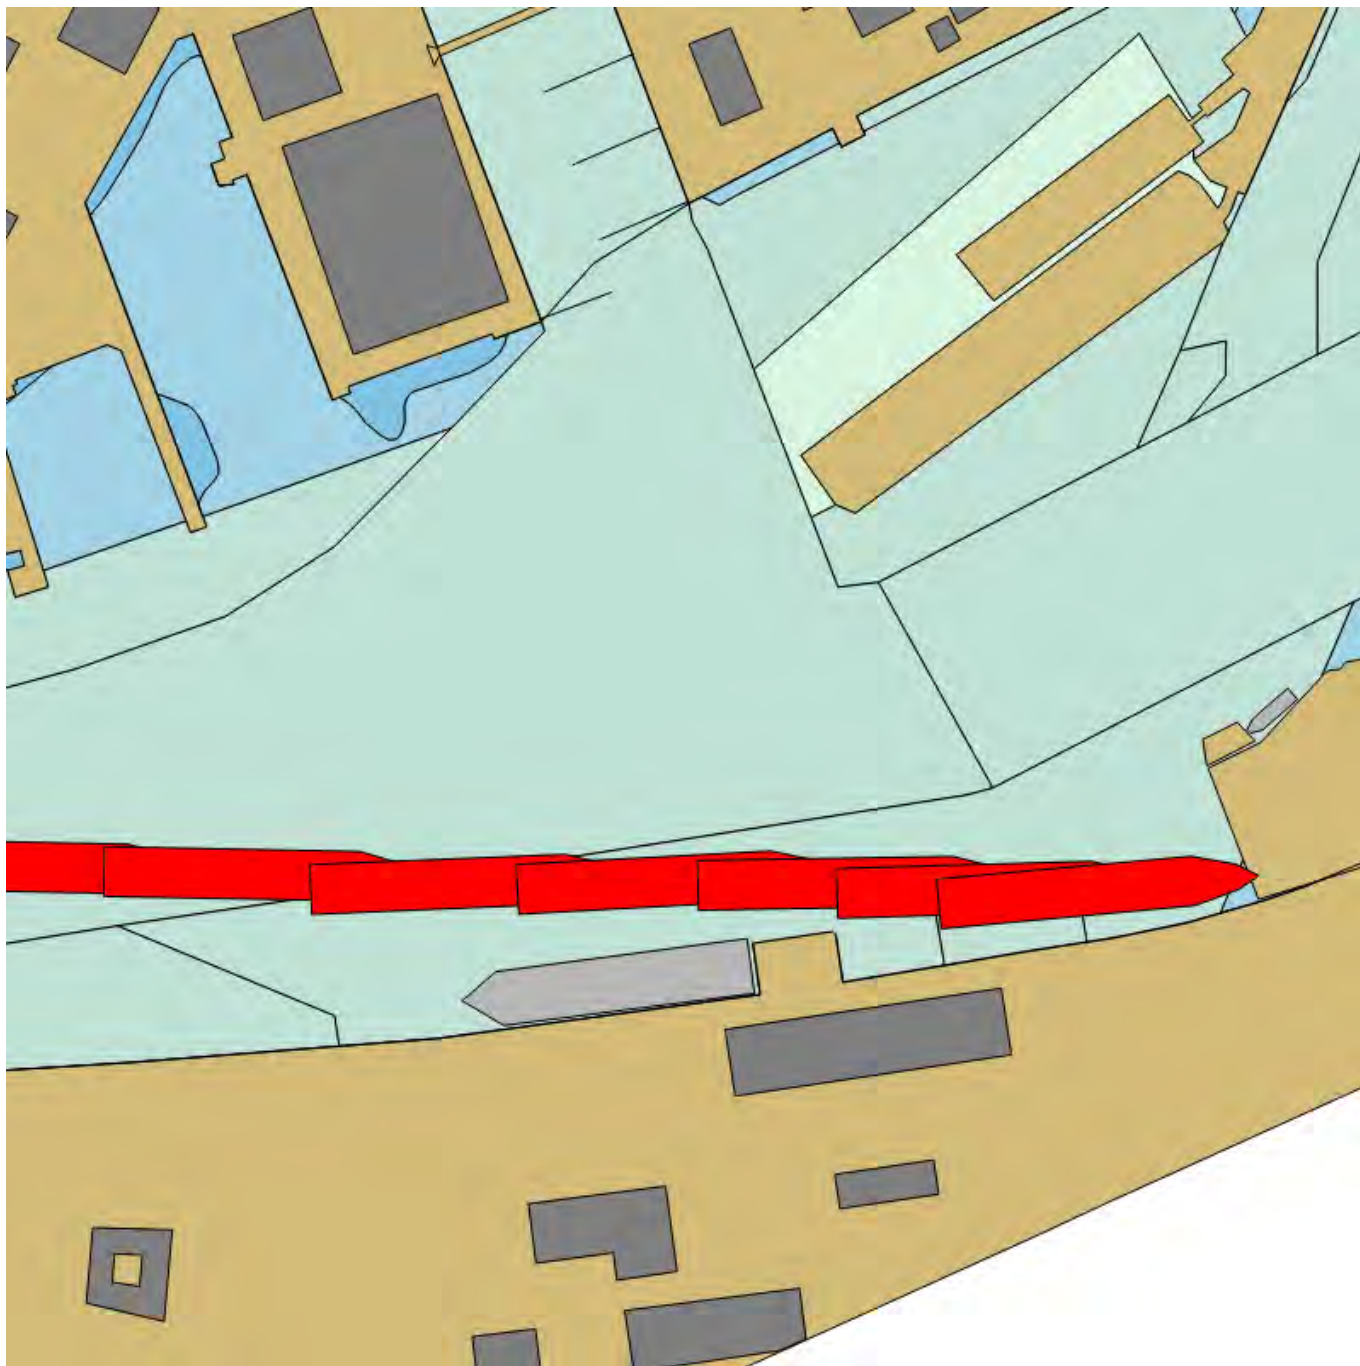
| Windspeed | 6.0 m/s |
| Winddir | 270.0 deg |

| Id# | Wind [m/s] | Nautisk risk | Säkerhets-index | In/Ut | Kommentar Befälhavare | Kommentar SSPA |
|---|---|---|---|---|---|---|
| 28 | W 6 | - | - | In Failure | Blackout vid passage av klacken, fart 3.7 knop. Roders midskepps. | Samma scenario som föregående. Behåller nu roder midskepps. Fart 1.9 knop vid kollision. |
