# TEKNISK BESKRIVNING

## JÄRNVÅGEN

TEKNISK BESKRIVNING FÖR PRÖVNING AV VATTENVERKSAMHET ENLIGT 11 KAP MILJÖBALKEN

GÖTEBORG 2017-06-30  
**SWECO CIVIL AB**  
**HAMNAR & KUSTHYDRAULIK**

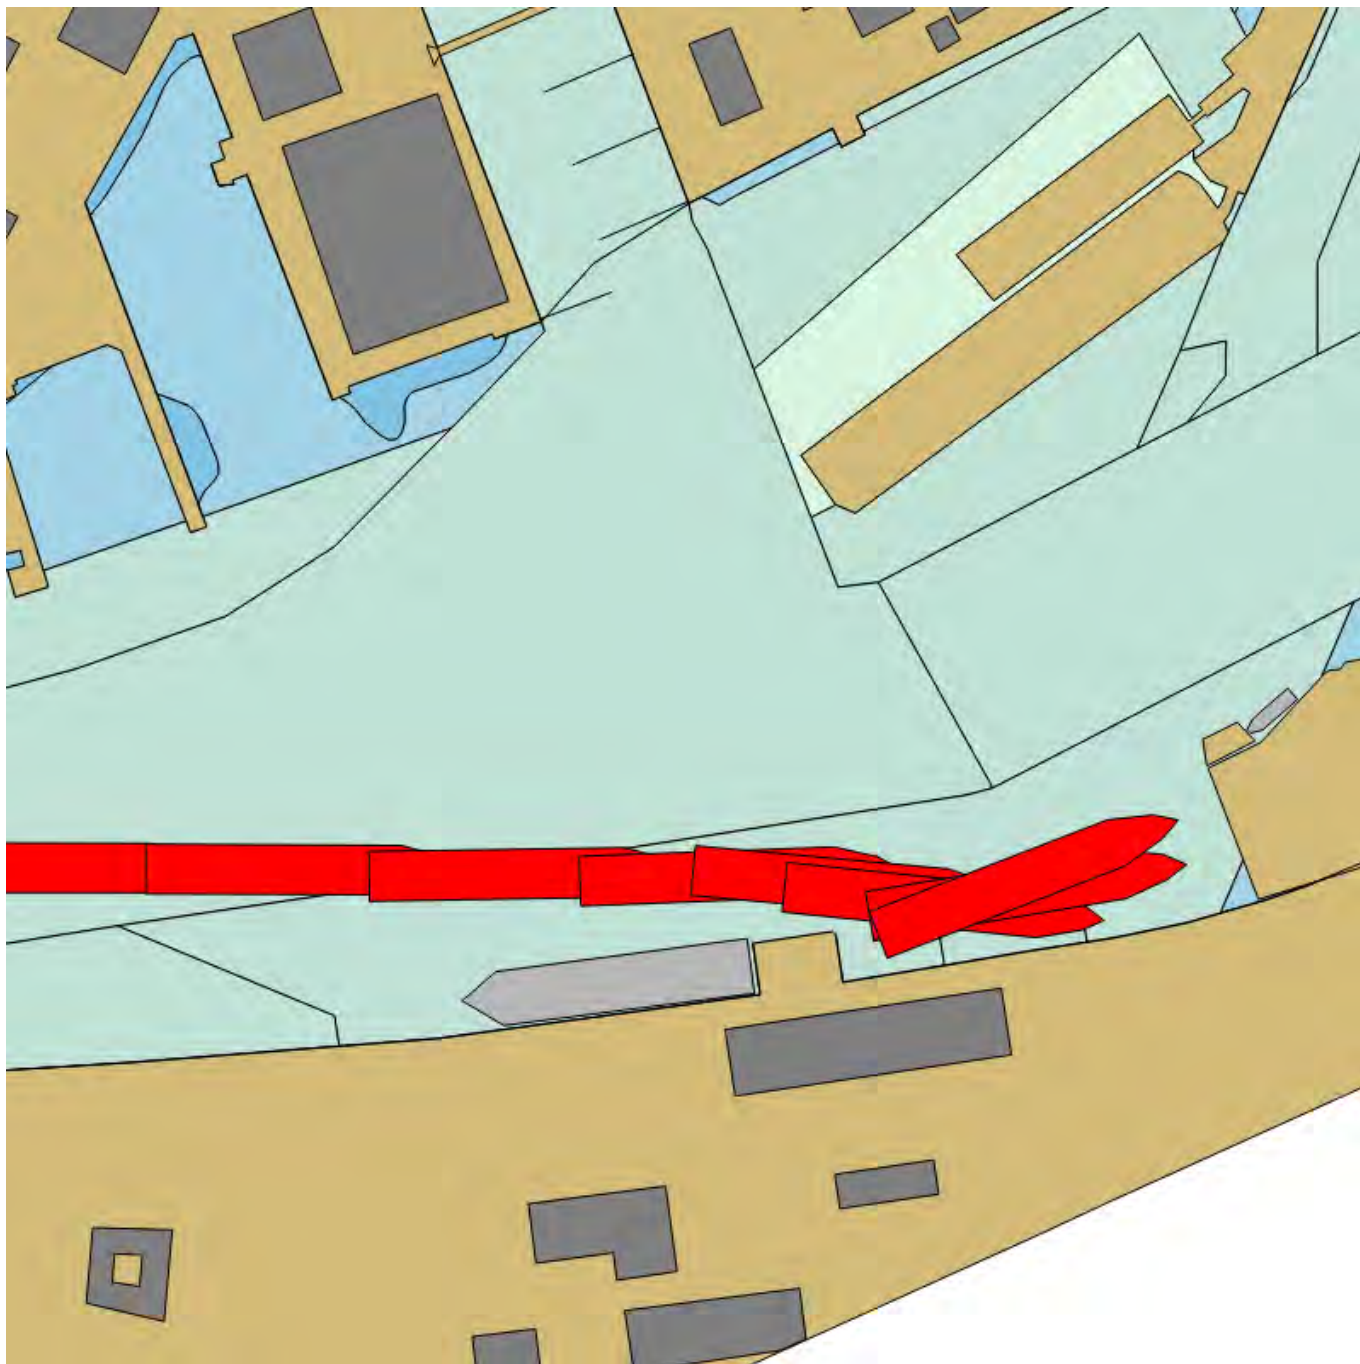
## Simulation 30

| Ship | StenaJutlandica |
| Windspeed | 10.0 m/s |
| Winddir | 225.0 deg |

| Id# | Wind [m/s] | Nautisk risk | Säkerhets-index | In/Ut | Kommentar Befälhavare | Kommentar SSPA |
|---|---|---|---|---|---|---|
| 30 | SW 10 | - | - | In Failure | Lätt kontakt med klacken. | Scenario där maskiner på styrbords sida stoppar då fartyget är tvärs klacken. |
