TEKNISKT PM, GEOTEKNIK RYA BIOÅNGPANNA

Rya Bioångpanna

Göteborg Energi

WSP Samhällsbyggnad

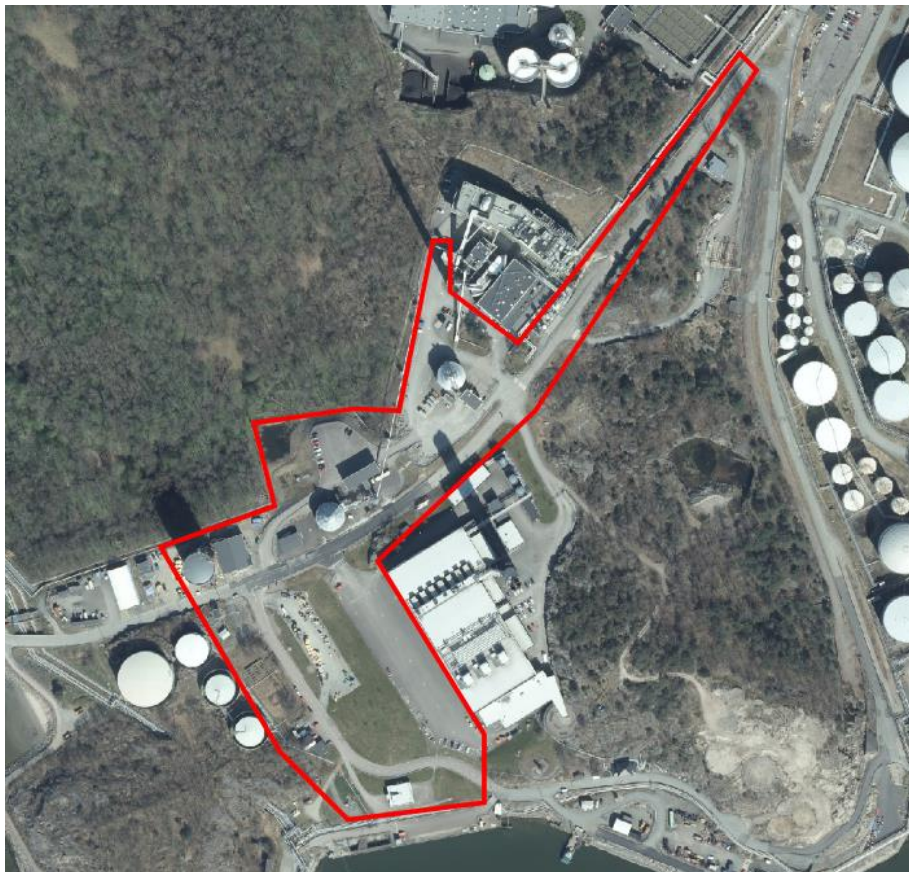
Figur 1: Aktuellt område för geoteknisk undersökning, ortofoto hämtat från Lantmäteriet 2022-10-13.

WSP Sverige AB har på uppdrag av Göteborg Energi, utfört en stabilitetsutredning samt en sättningsanalys för området vid Ryahamnen. Aktuellt område för stabilitetsutredning är markerat i figur 1.

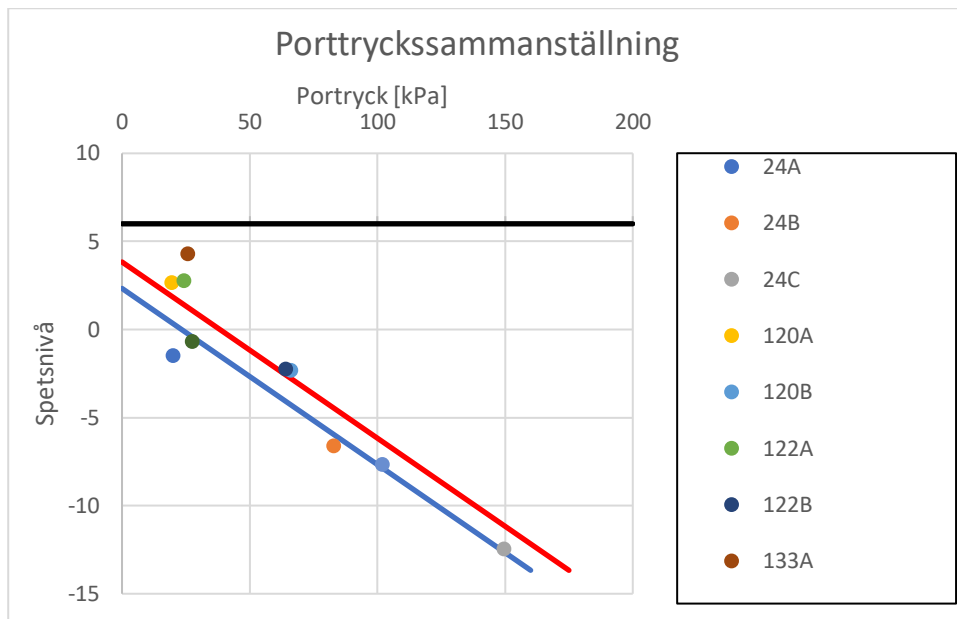
Figur 6. Sammanställning av portryck, arkivpunkter samt nu utförda mätningar.

Porttrycksmätare har installerats, vilken visar på hydrostatiska grundvattenförhållanden. Grundvattenrör i arkivdatabasen visar på en grundvattennivå omkring 2 meter under markytan. Vidare bedöms grundvattenytan följa släntlutningen ned mot Göta älv och vara beroende av havsvattenytan. Se sammanställning i figur 7.

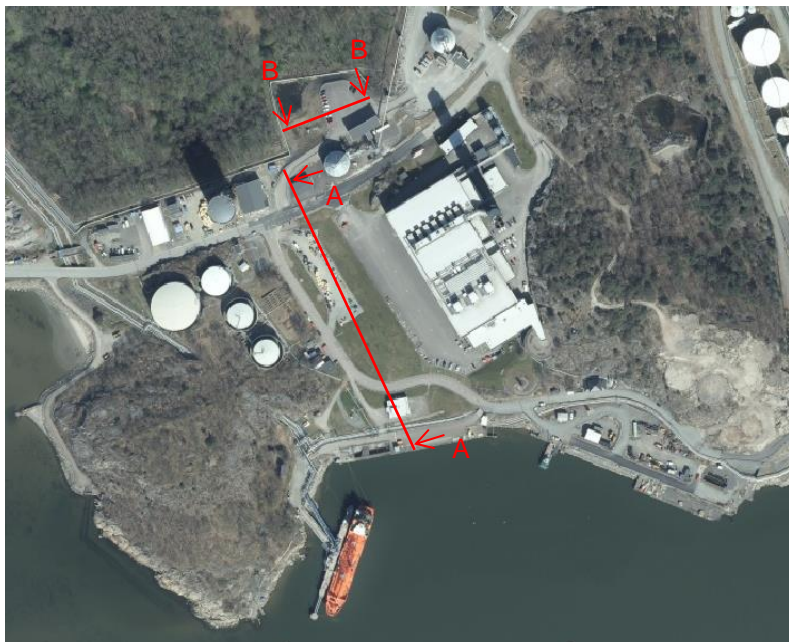
Figur 7. Ungefärliga lägen för beräkningssektioner, A-A och B-B.

Utförda beräkningar för befintliga förhållanden visar att stabiliteten i både sektion A-A och sektion B-B uppfyller erforderliga kraven enligt IEG rapport 6:2008, säkerhetsklass 2. Sektionernas läge redovisas i figur 6.

Gällande framtida stabilitet i sektion A-A uppfylls inte kraven enligt säkerhetsklass 2 om pålastning sker av de övre delarna av slänten.

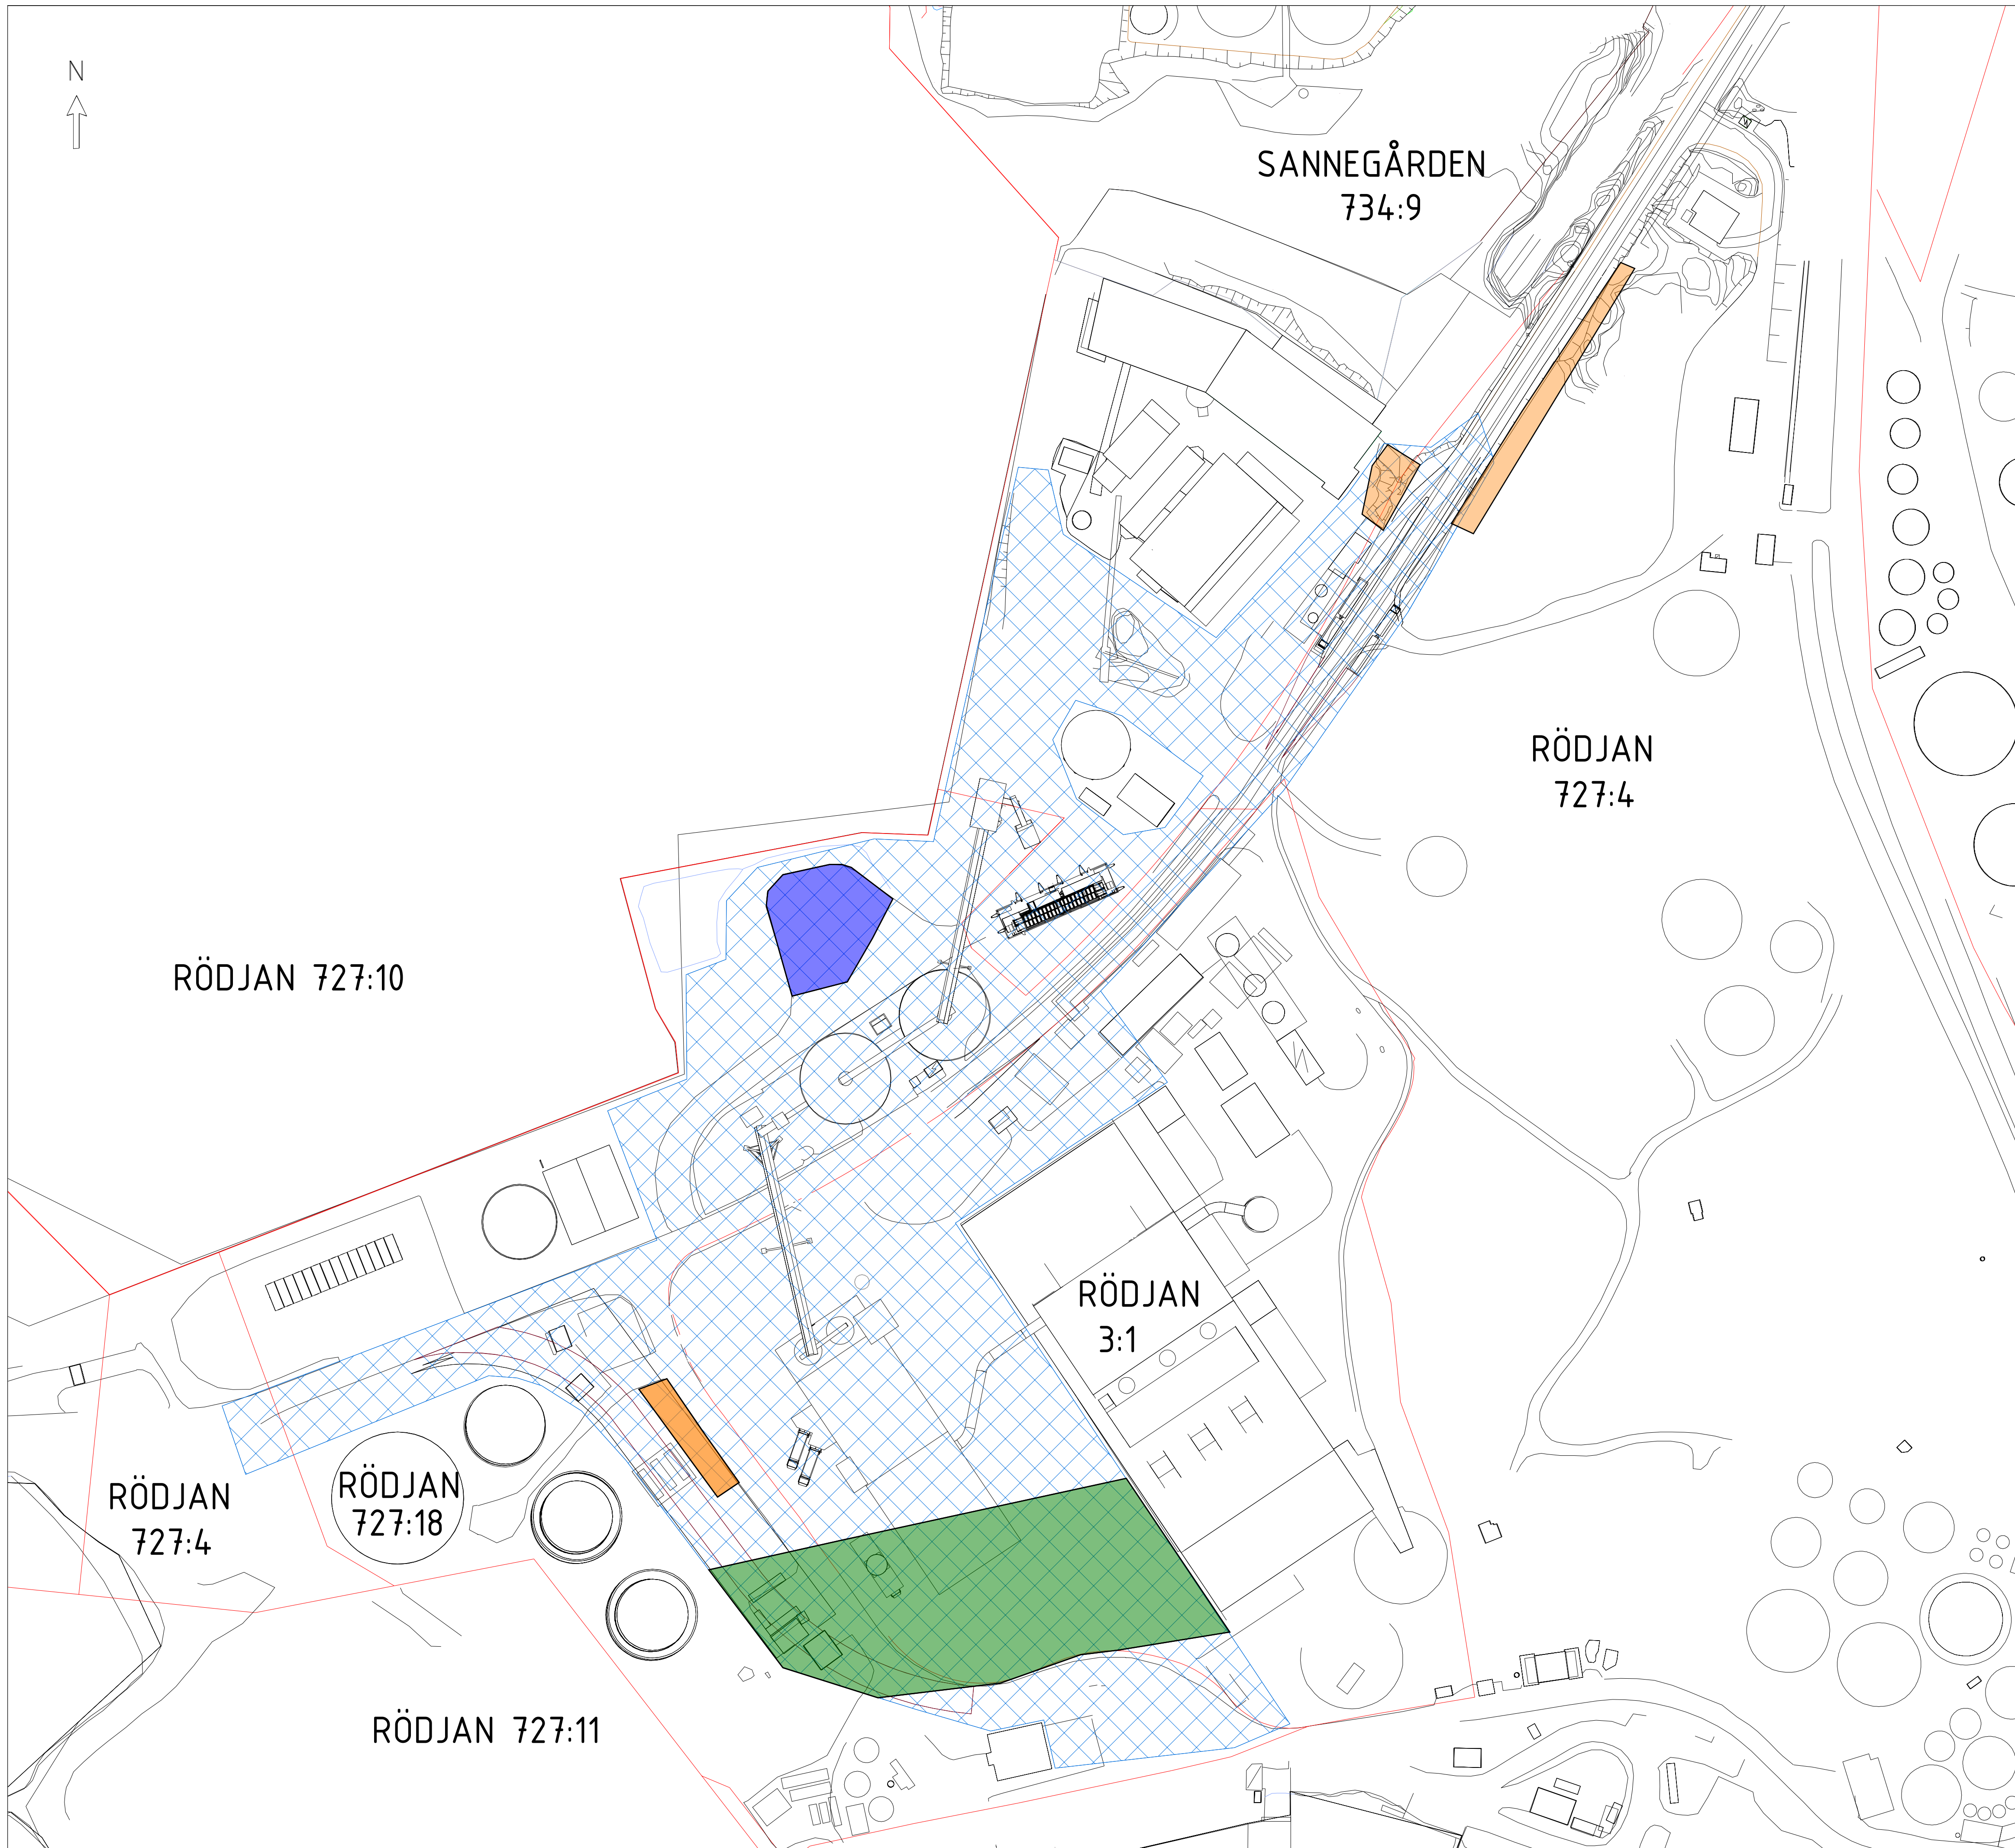
Bilaga A	PLAN åtgärder och restriktioner	1 sidor
----------	---------------------------------	---------

- MÖJLIG YTA FÖR PERMANENT NYBYGGNATION
- YTA SOM EJ YTTERLIGARE KAN BELASTAS ELLER HÖJAS UTAN ATT STABILITETS-HÖJANDE ÅTGÄRDER UTFÖRS
- YTA DÄR ÅTGÄRDER AVSEENDE BERGRAS/BLOCKNEDFALL ERFORDRAS
- YTA KAN BELASTAS MED EN MAXIMAL BELASTNING PÅ 15 kPa
