# RISKUTREDNING FÖR DETALJPLAN

**DEL AV RÖDJAN 727:18 (RYA BIOÅNGPANNA), GÖTEBORG**

| Beskrivning | <b>Riskutredning för ett nytt planområde omfattande del av fastigheten Rödjan 727:18 i Göteborg. Detaljplanen ska möjliggöra för en ny bioångpanna till ett befintligt kraftvärmeverk.</b> |

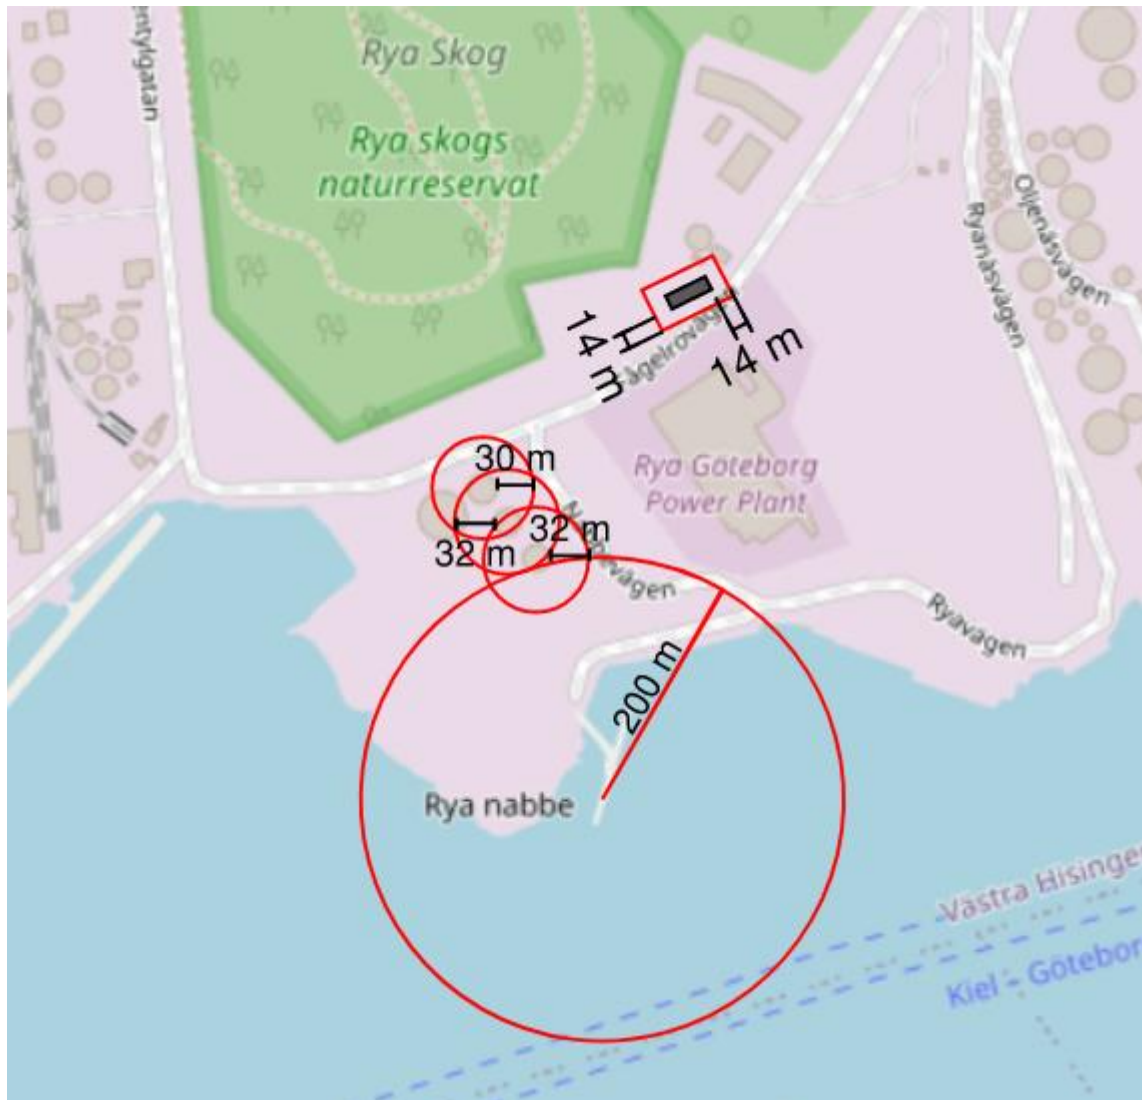
**Figur 2.** I kartan illustreras det avstånd (200 meter) från gaspirens lossningsplats inom vilket personintensiva verksamheter, till exempel kontor, inte får placeras. I kartan illustreras även föreslagna bebyggelsefria avstånd (30 och 32 meter) intill närliggande cisterner väster om planområdet. Vidare illustreras inom vilket avstånd (14 meter) från bioångpannans mottagningsbyggnad som det finns risk för brandspridning till närliggande mottagningsbyggnad för Rya HVC.

| <b>Riskreducerande åtgärd</b> | <b>Motivering</b> |
|---|---|
| Inom 200 meter från lossningsplatsen på gaspiren ska inga personintensiva verksamheter, till exempel kontor, placeras (se Figur 2). | Åtgärden har föreslagits i gällande detaljplan för att reducera risken förknippad med utsläpp på gaspiren [1]. |
| Intill närliggande cisterner väster om planområdet ska ett bebyggelsefritt avstånd om 32 meter införas (se Figur 2). | <b>Motivering</b> |
| Mottagningsbyggnad till bioångpannan ska placeras minst 14 meter från mottagningsbyggnad för Rya HVC (se Figur 2). | <b>Motivering</b> |

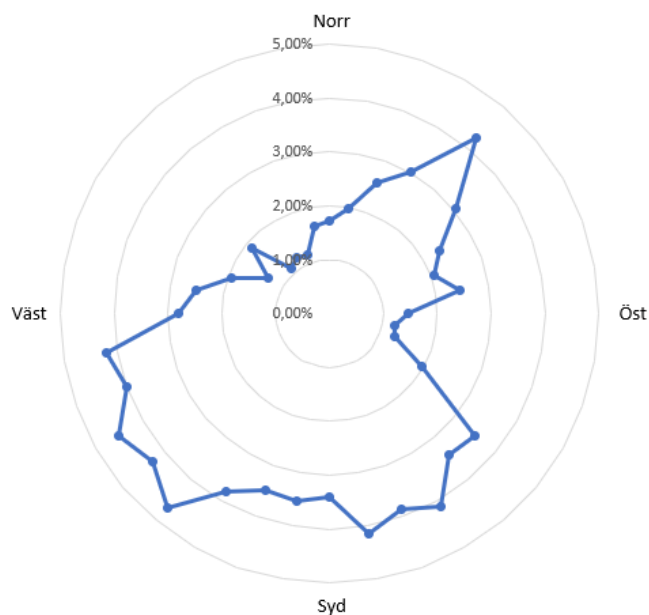
**Figur 7. Vindriktning. Vindriktningen anger ifrån vilken riktning vinden kommer.**

Den förhärskande vindriktningen i området är vind som kommer från sydväst/västsydväst, se Figur 7 [12]. Årsmedeltemperaturen uppgår till 8 °C [12].

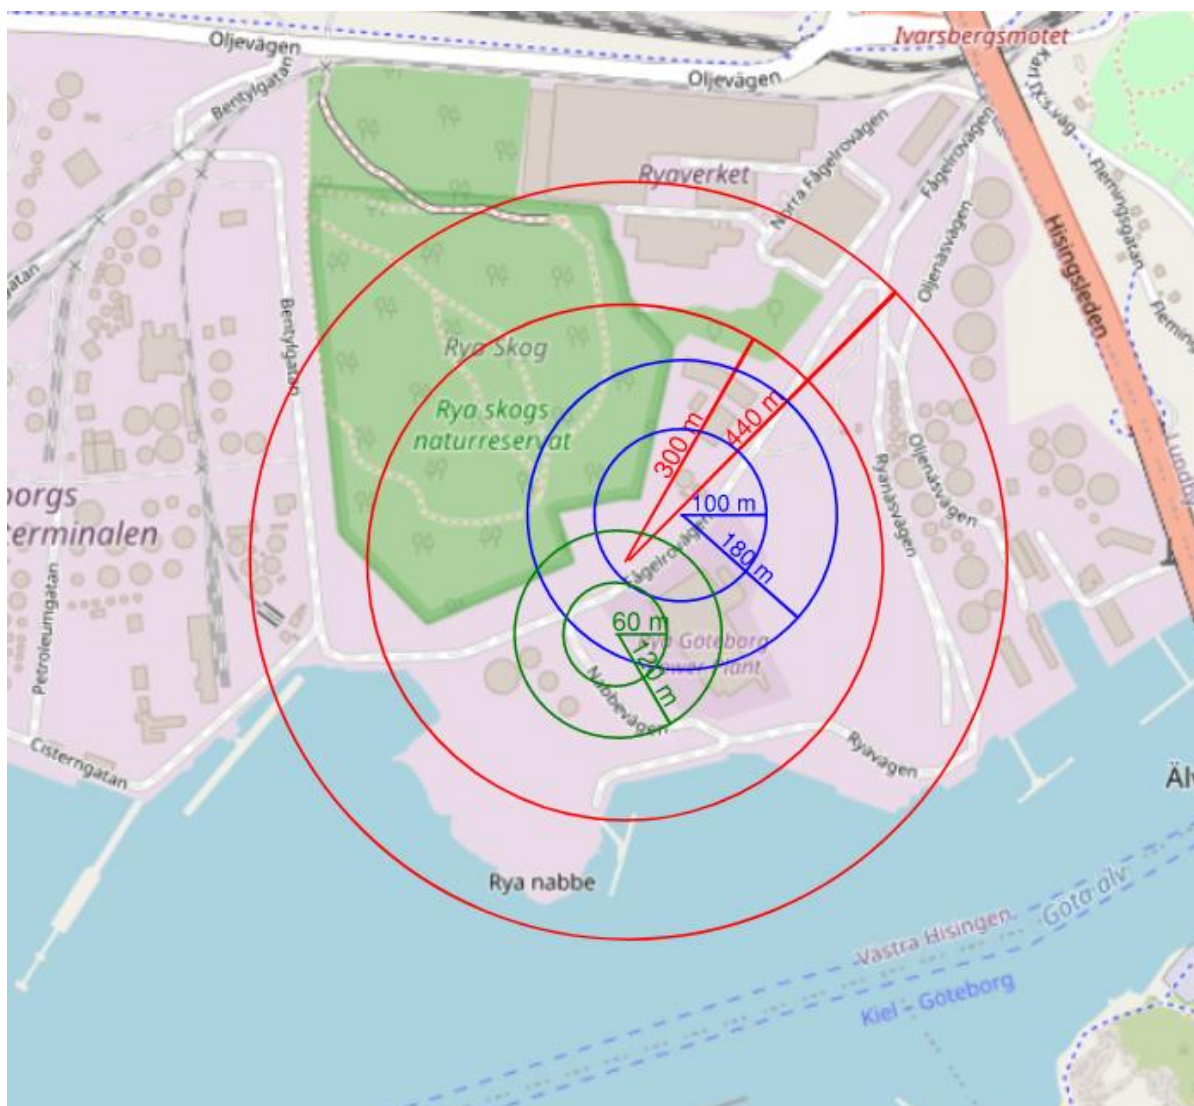
**Figur 17. Maximalt teoretiskt avstånd för spridning av glödande partiklar vid brand i mottagning (blå cirklar), lagringssilor (röda cirklar) och dagssilor (gröna cirklar). De inre cirklarna är vid en vindhastighet på 3 m/s och de yttre vid 8 m/s.**

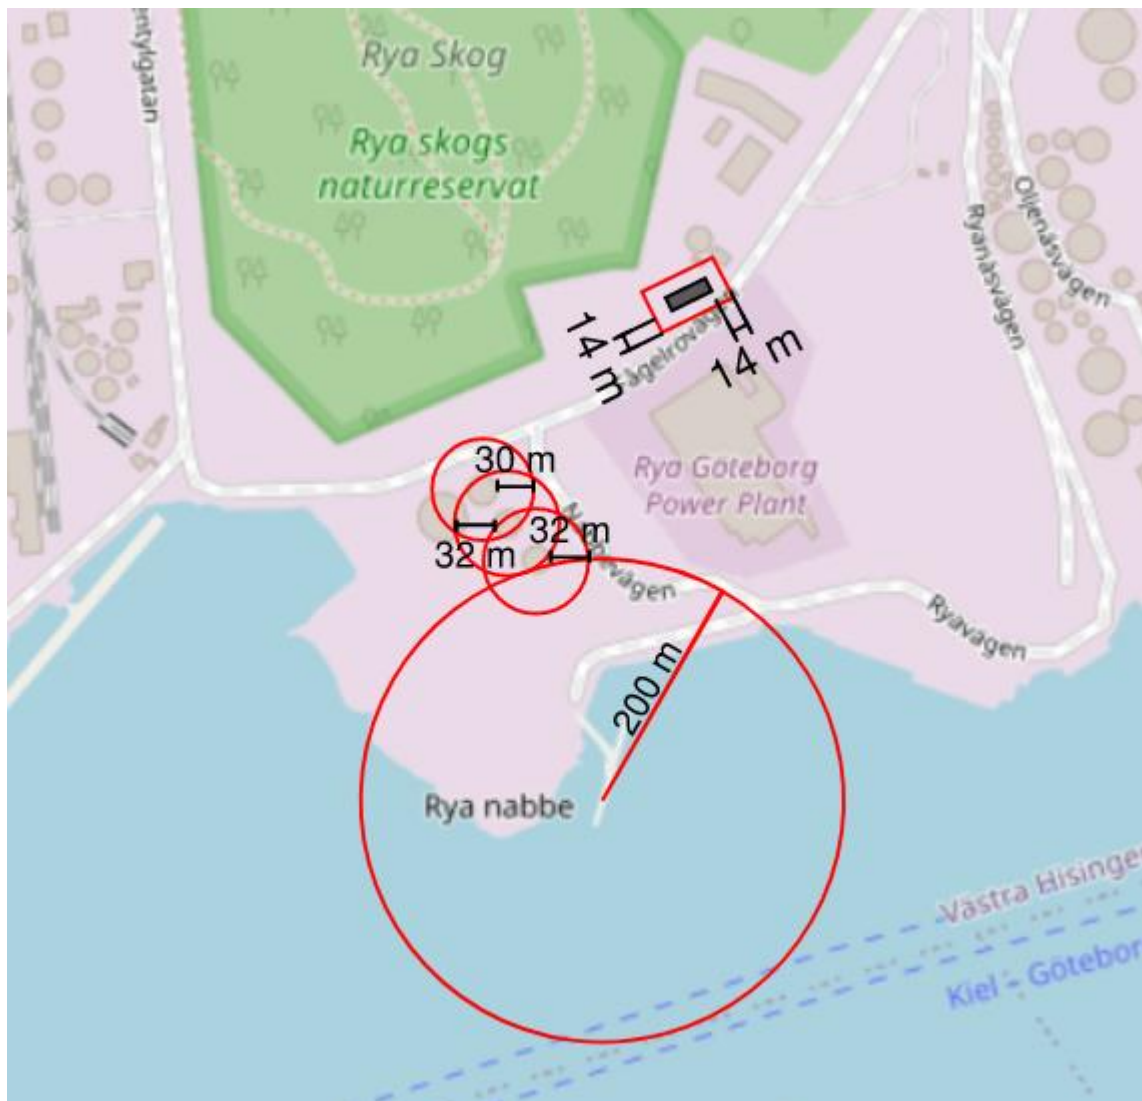
**Figur 20. I kartan illustreras det avstånd (200 meter) från gaspirens lossningsplats inom vilket personintensiva verksamheter, till exempel kontor, inte får placeras. I kartan illustreras även föreslagna bebyggelsefria avstånd (30 och 32 meter) intill närliggande cisterner väster om planområdet. Vidare illustreras inom vilket avstånd (14 meter) från bioångpannans mottagningsbyggnad som det finns risk för brandspridning till närliggande mottagningsbyggnad för Rya HVC.**
