### *Geoteknisk utlåtande*

## Detaljplan för Förskola vid Gitarrgatan inom stadsdelen Rud, Göteborgs Stad

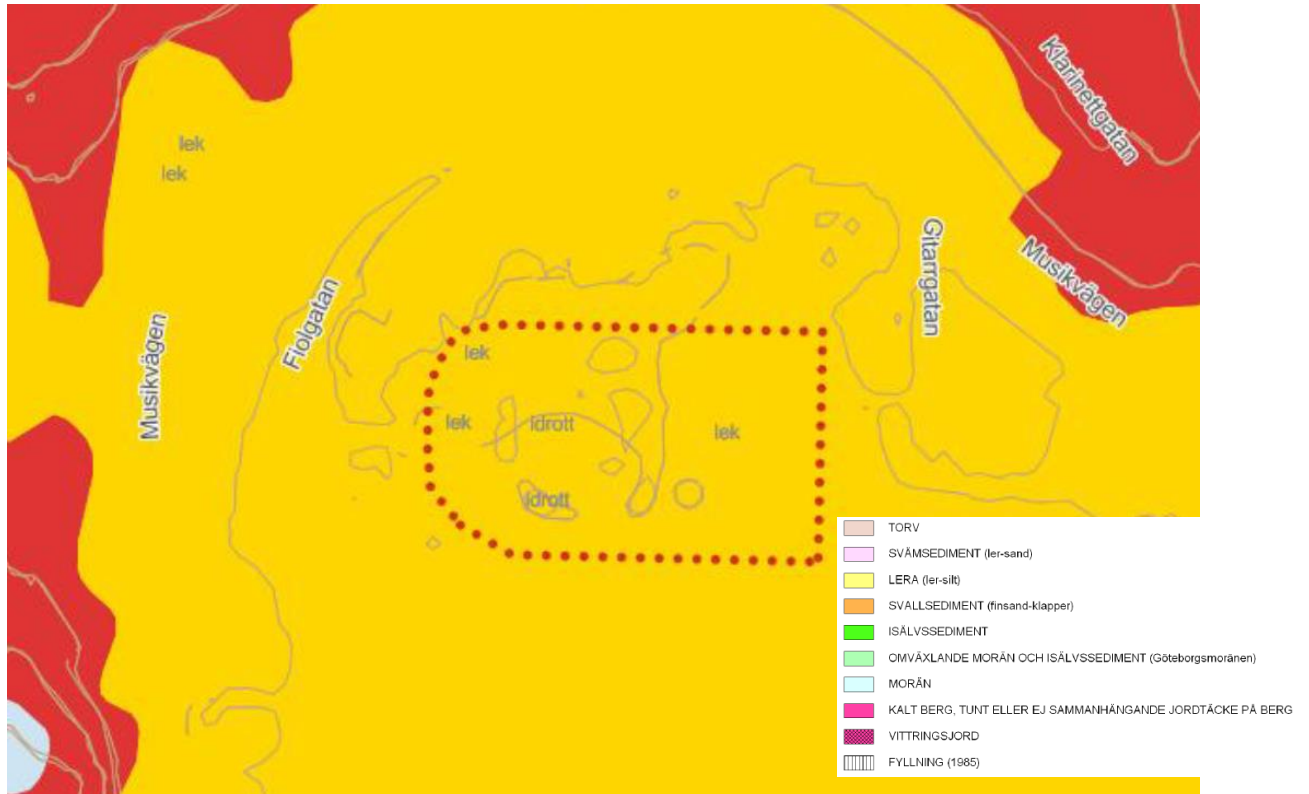
Figur 2. Utdrag ur SGU.s jordartskarta.

Enligt jordarts- och jorddjupskartan under ett lager av fyllnadsjord/mulljord utgörs jordlagren inom planområdet av lera. Enligt jorddjupskartans bedömning kan lerans mäktighet inom planområdet variera mellan 5-30 m, *se figur 3*. Tidigare utförda geotekniska undersökningar i närområdet inom den södra delen visar på ca 24 m jorddjup.

- Okulärbesiktning på plats 2019-06-13 med markundersökningskäpp
- Diverse kartmaterial, särskilt SGU:s jordartskartor, *se figur 2 och 3*.
