### *Geoteknisk utlåtande*

Datum: 2019-06-17

## Detaljplan för Förskola vid Gitarrgatan inom stadsdelen Rud, Göteborgs Stad

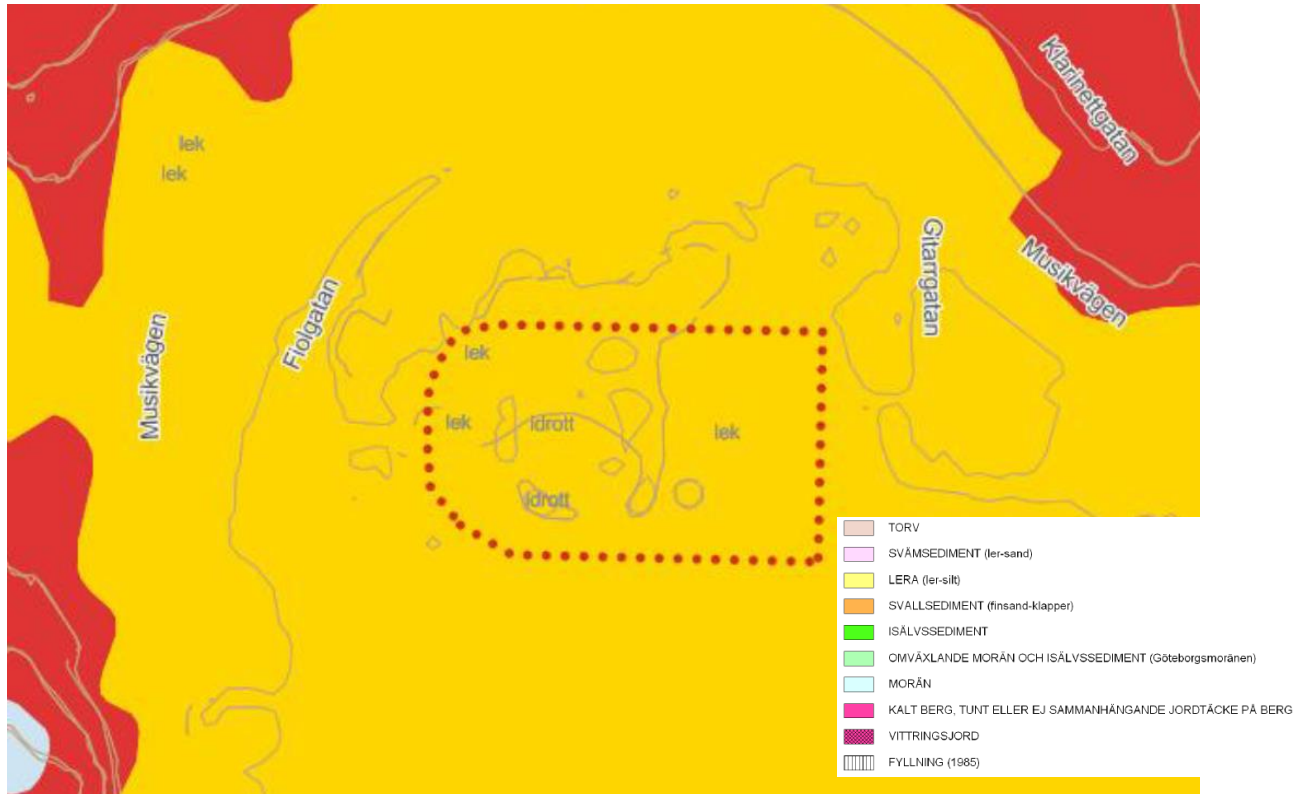
Figur 2. Utdrag ur SGU.s jordartskarta.

- Okulärbesiktning på plats 2019-06-13 med markundersökningskäpp
- Diverse kartmaterial, särskilt SGU.s jordartskartor, *se figur 2 och 3*.

Enligt jordarts- och jorddjupskartan under ett lager av fyllnadsjord/mulljord utgörs jordlagren inom planområdet av lera. Enligt jorddjupskartans bedömning kan lerans mäktighet inom planområdet variera mellan 5-30 m, *se figur 3*. Tidigare utförda geotekniska undersökningar i närområdet inom den södra delen visar på ca 24 m jorddjup.
