# Samrådsunderlag Markmiljö

**Detaljplan för bostäder vid Hembyggarevägen  
inom Sävenäs, Göteborgs Stad. SBK Dnr:  
0311/20, FK Dnr: 2379/20**

2023-01-25

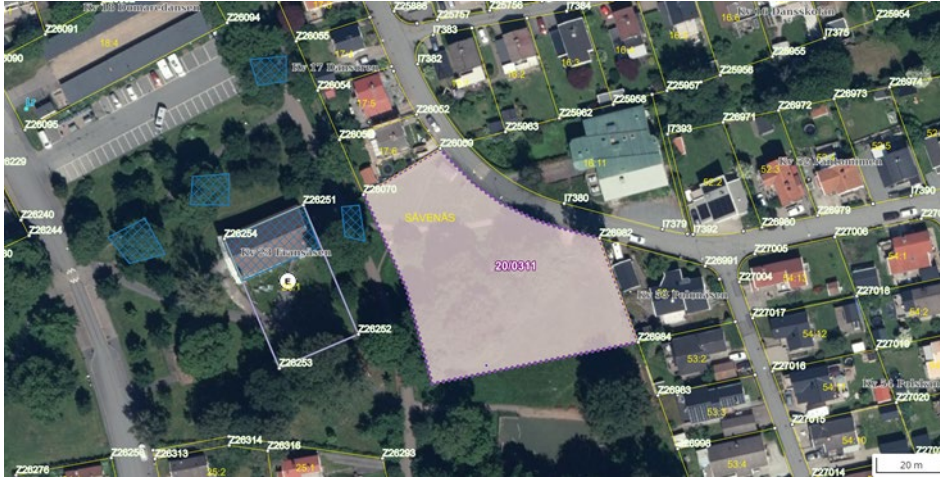
Figur 12. Planområdet är markerat med rosa. Blå rutnät markerar områden med konstaterade föroreningar i Göteborgs stads miljöarkiv.

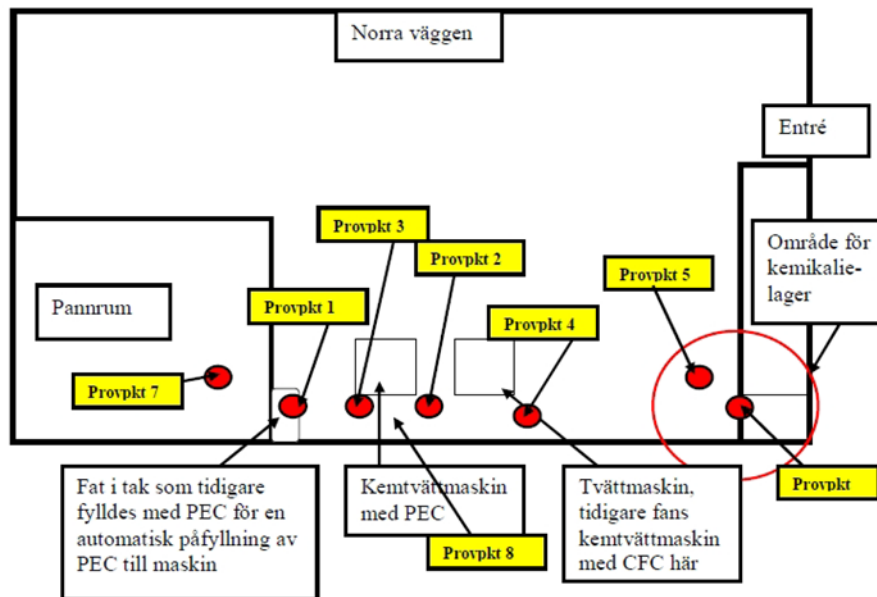
Figur 13. Provtagning av porluft under byggnaden (från Structors rapport från 2010).

*Provtagning av porluft under betongplattan genomfördes i sju provtagingspunkter, figur 13. PID-mätning genomfördes på porluft från samtliga provtagingspunkter. I den provpunkt med högs PID-värde (prov 7) i porluften genomfördes även laboratorieanalys med avseende på klorerade alifater. Resultatet visade på 8,2 mg/m<sup>3</sup> för tetrakloreten.*
