Uppdrag Utredningar för detaljplan - Almedals fabriker  
 Beställare Liljewall Arkitekter  
 Från Piotr Kozakowski  
 Till Hillevi Kittel  
 Granskare Olov Sjöberg  
 PM version Rev. 2021-05-12

## PM Hydrogeologi

Hydrogeologisk utredning

Utredningar för detaljplan - Almedals fabriker

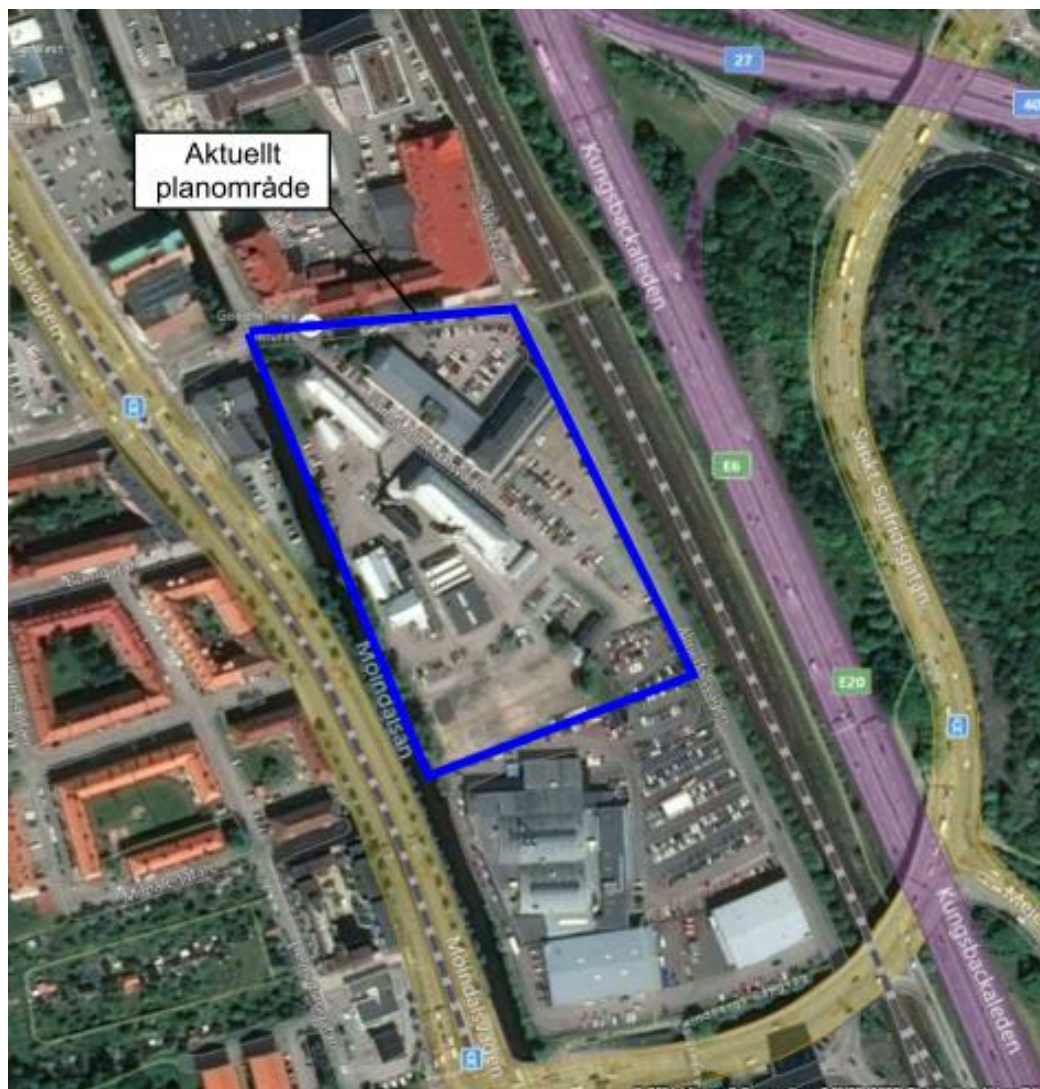
Planområdet ligger i Mölndalsåns dalgång, mellan Mölndalsån och järnvägen samt motorvägen (E6), ca 3 kilometer söder om Göteborgs centrum, se Figur 1.

Figur 1. Lokalisering av aktuellt planområde vid Almedals fabriker.

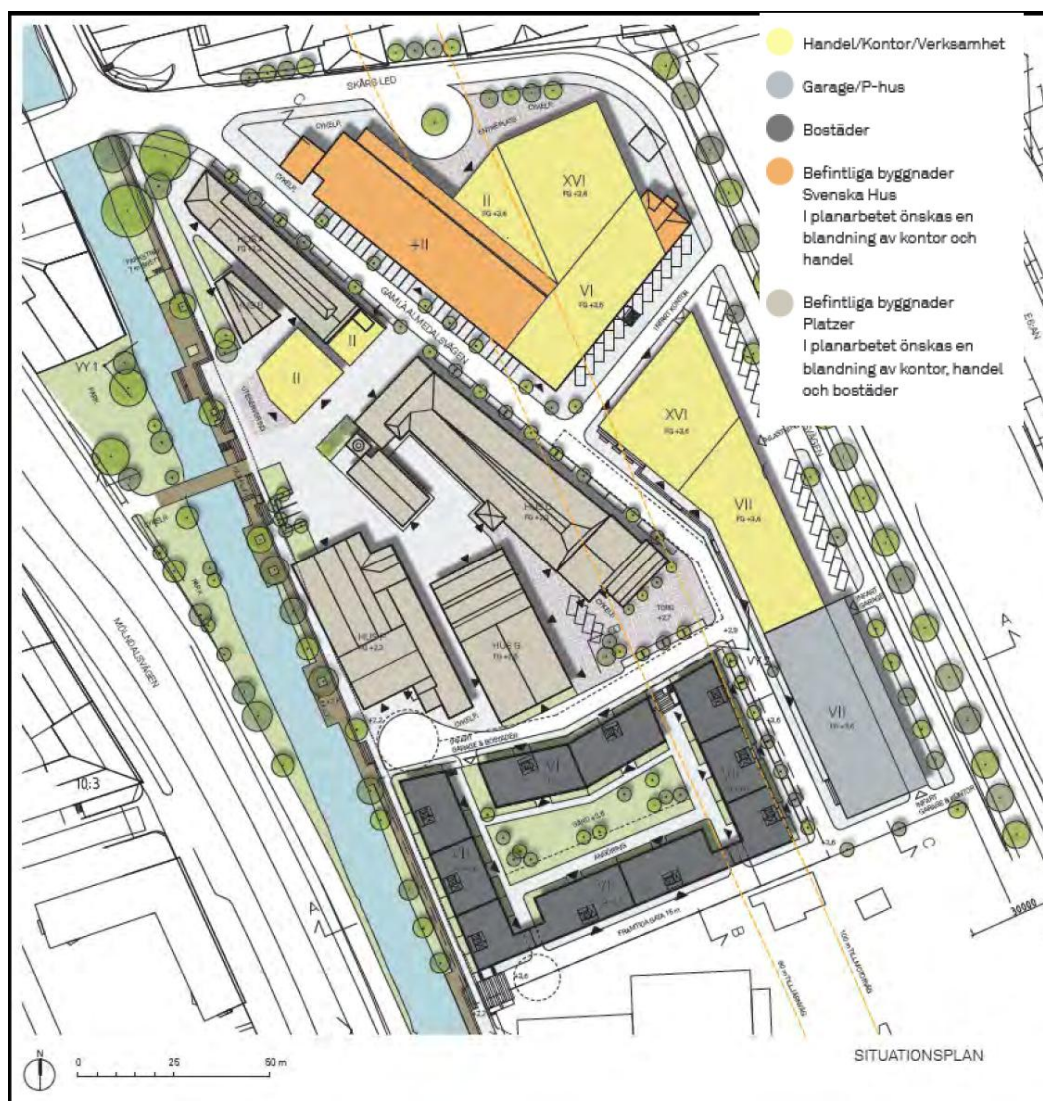
Detaljplanen innebär att mark som i gällande detaljplan tillåter industriändamål får ny användning med kontor, parkering, centrumverksamheter, hantverk och ej störande verksamheter, bostäder och allmän plats/park. Förändringarna innebär att den gamla fabriksmiljön i huvudsak bevaras och delvis omvandlas till nya stads kvarter, se Figur 2.

Figur 2. Förslagsskiss över blandad stadsbebyggelse vid Almedals fabriker.<sup>1</sup>

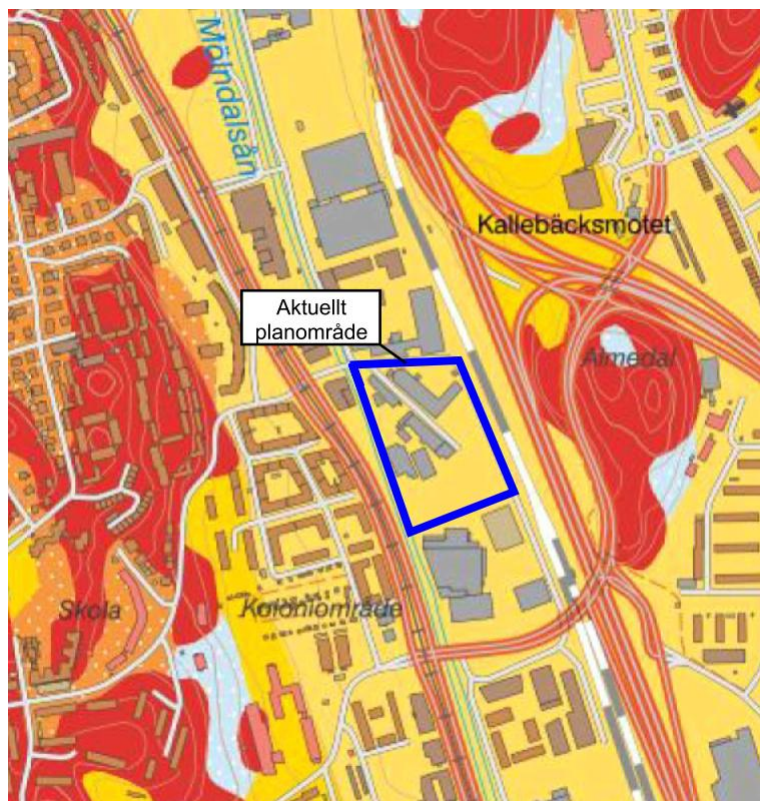
Enligt SGU:s jordartskarta består planområdet av postglacial lera, se Figur 3.

Figur 3. SGU:s jordartskarta över aktuellt område.

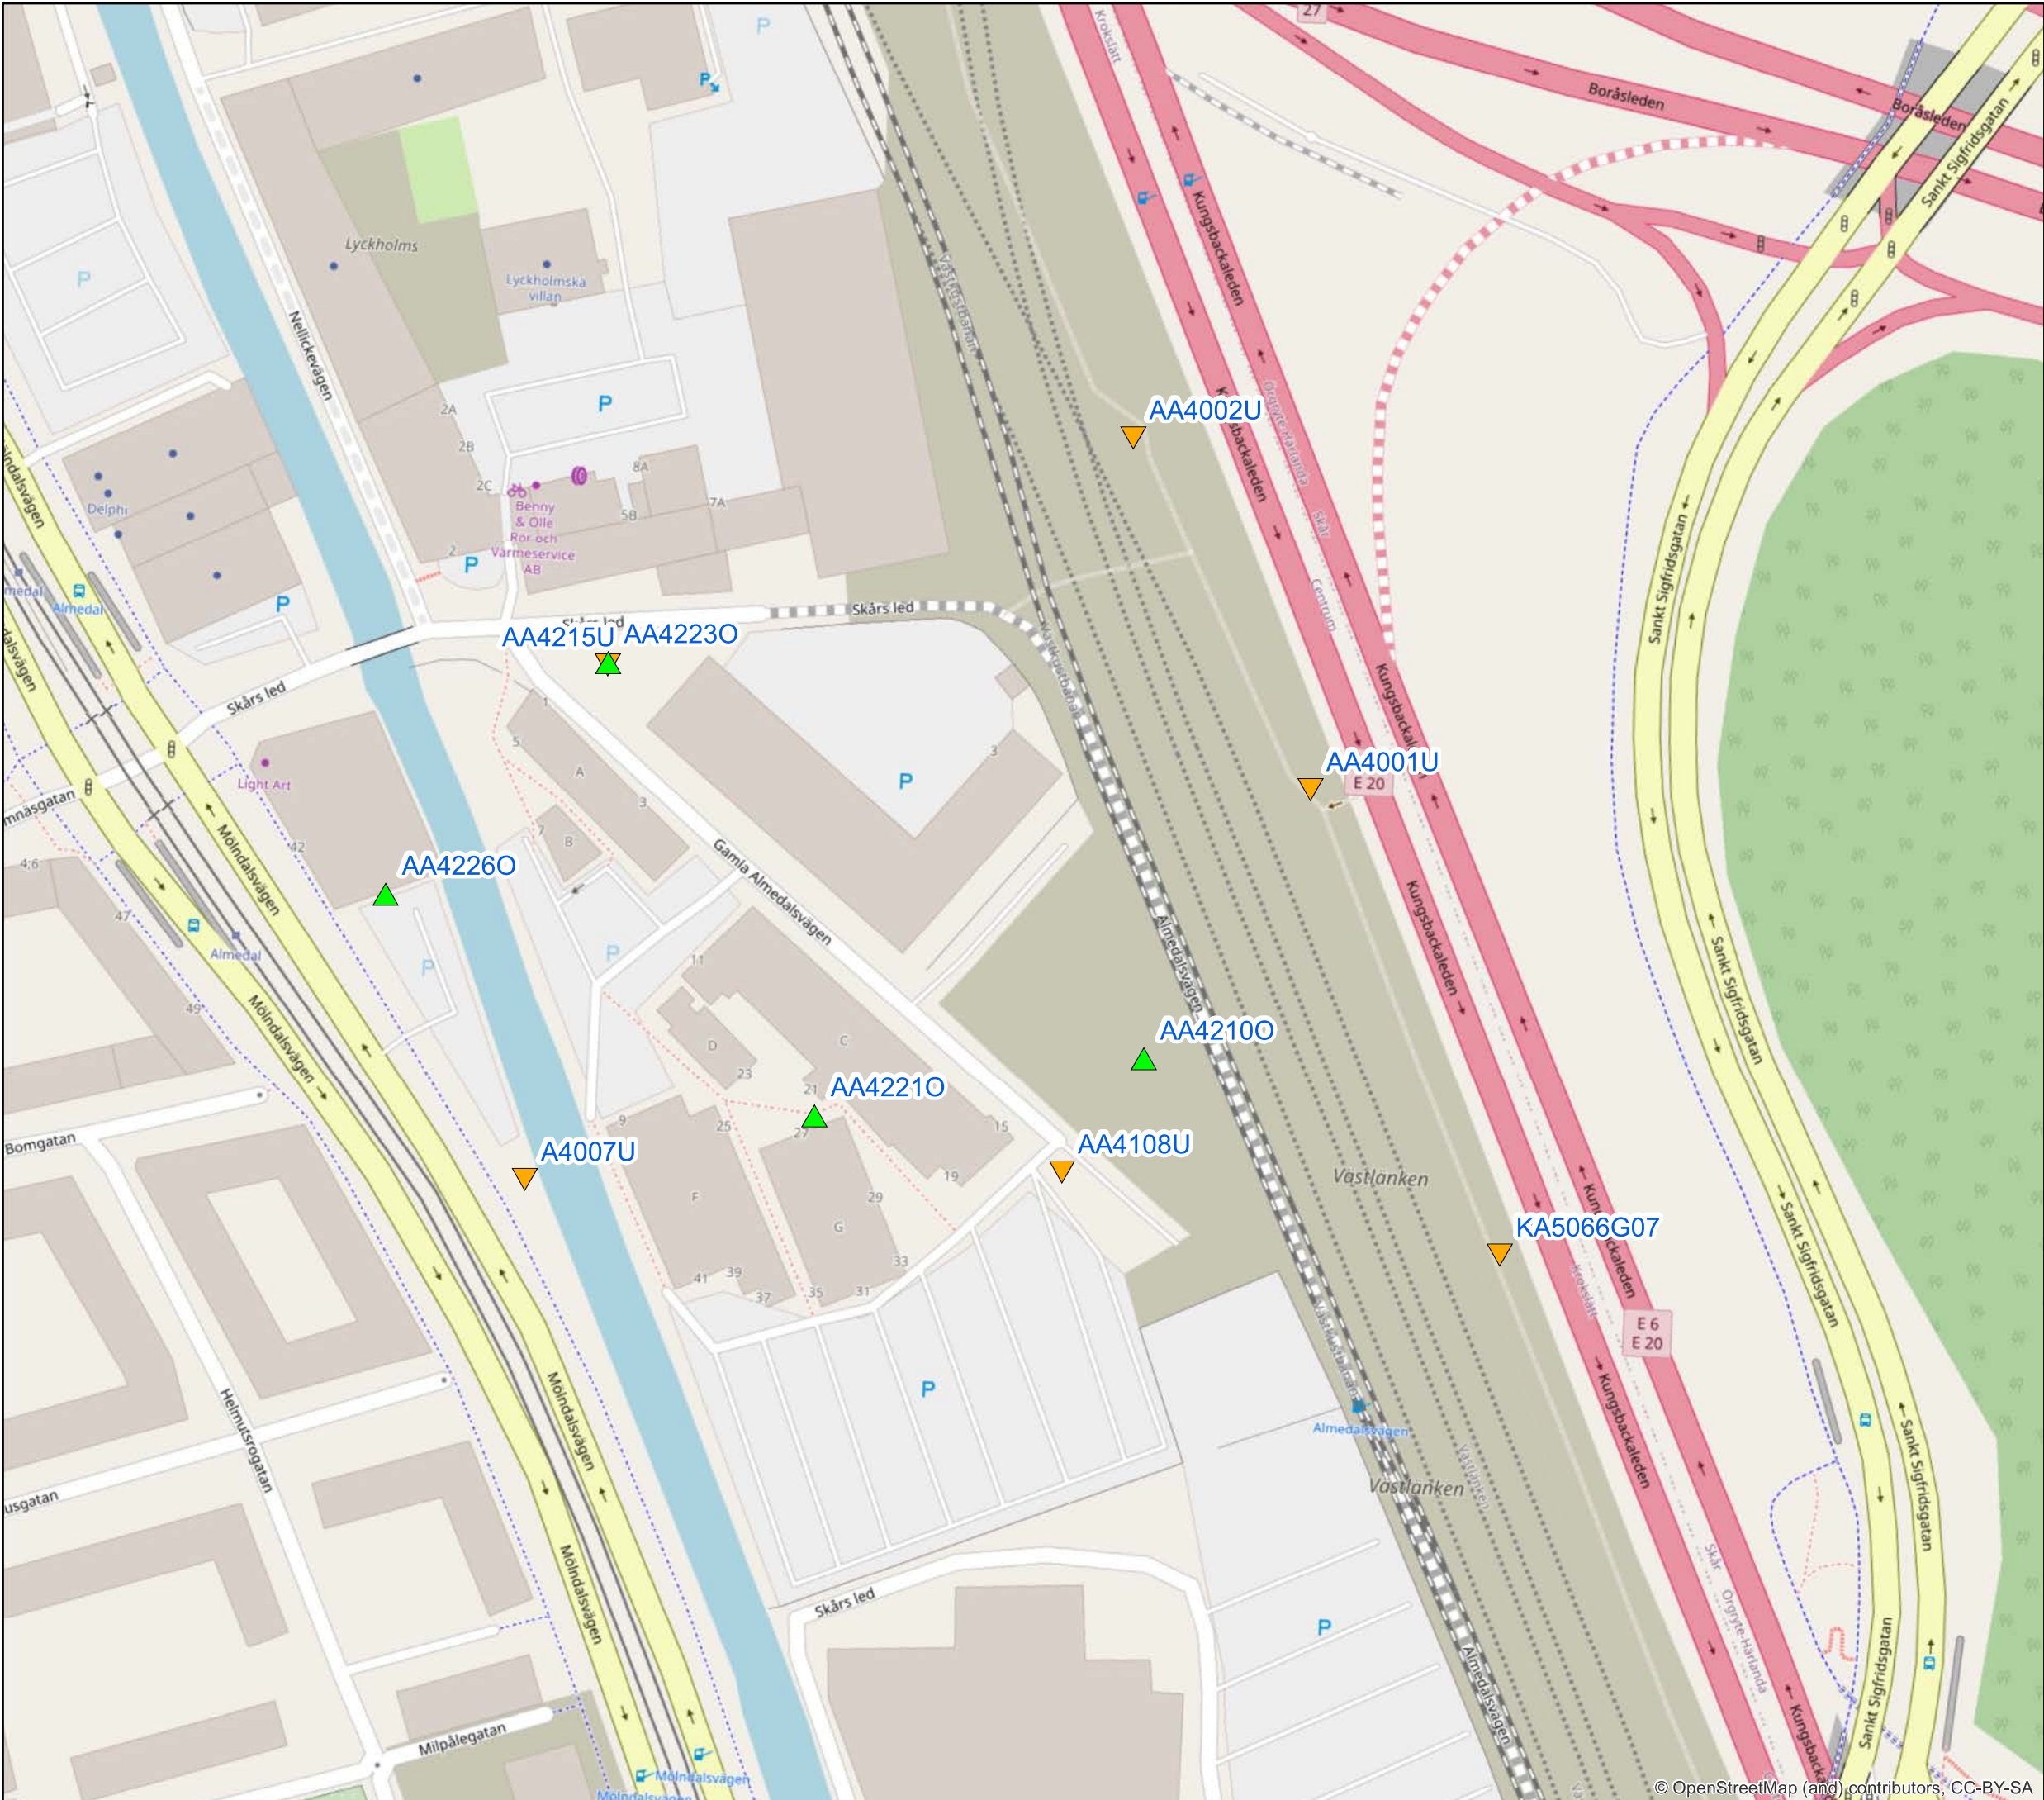
# Groundwater Wells

▼ Lower

Scale 1:1500 (A3)  
Sweref 99 TM

| Bilaga 2 | Mätpunkter grundvatten – karta |

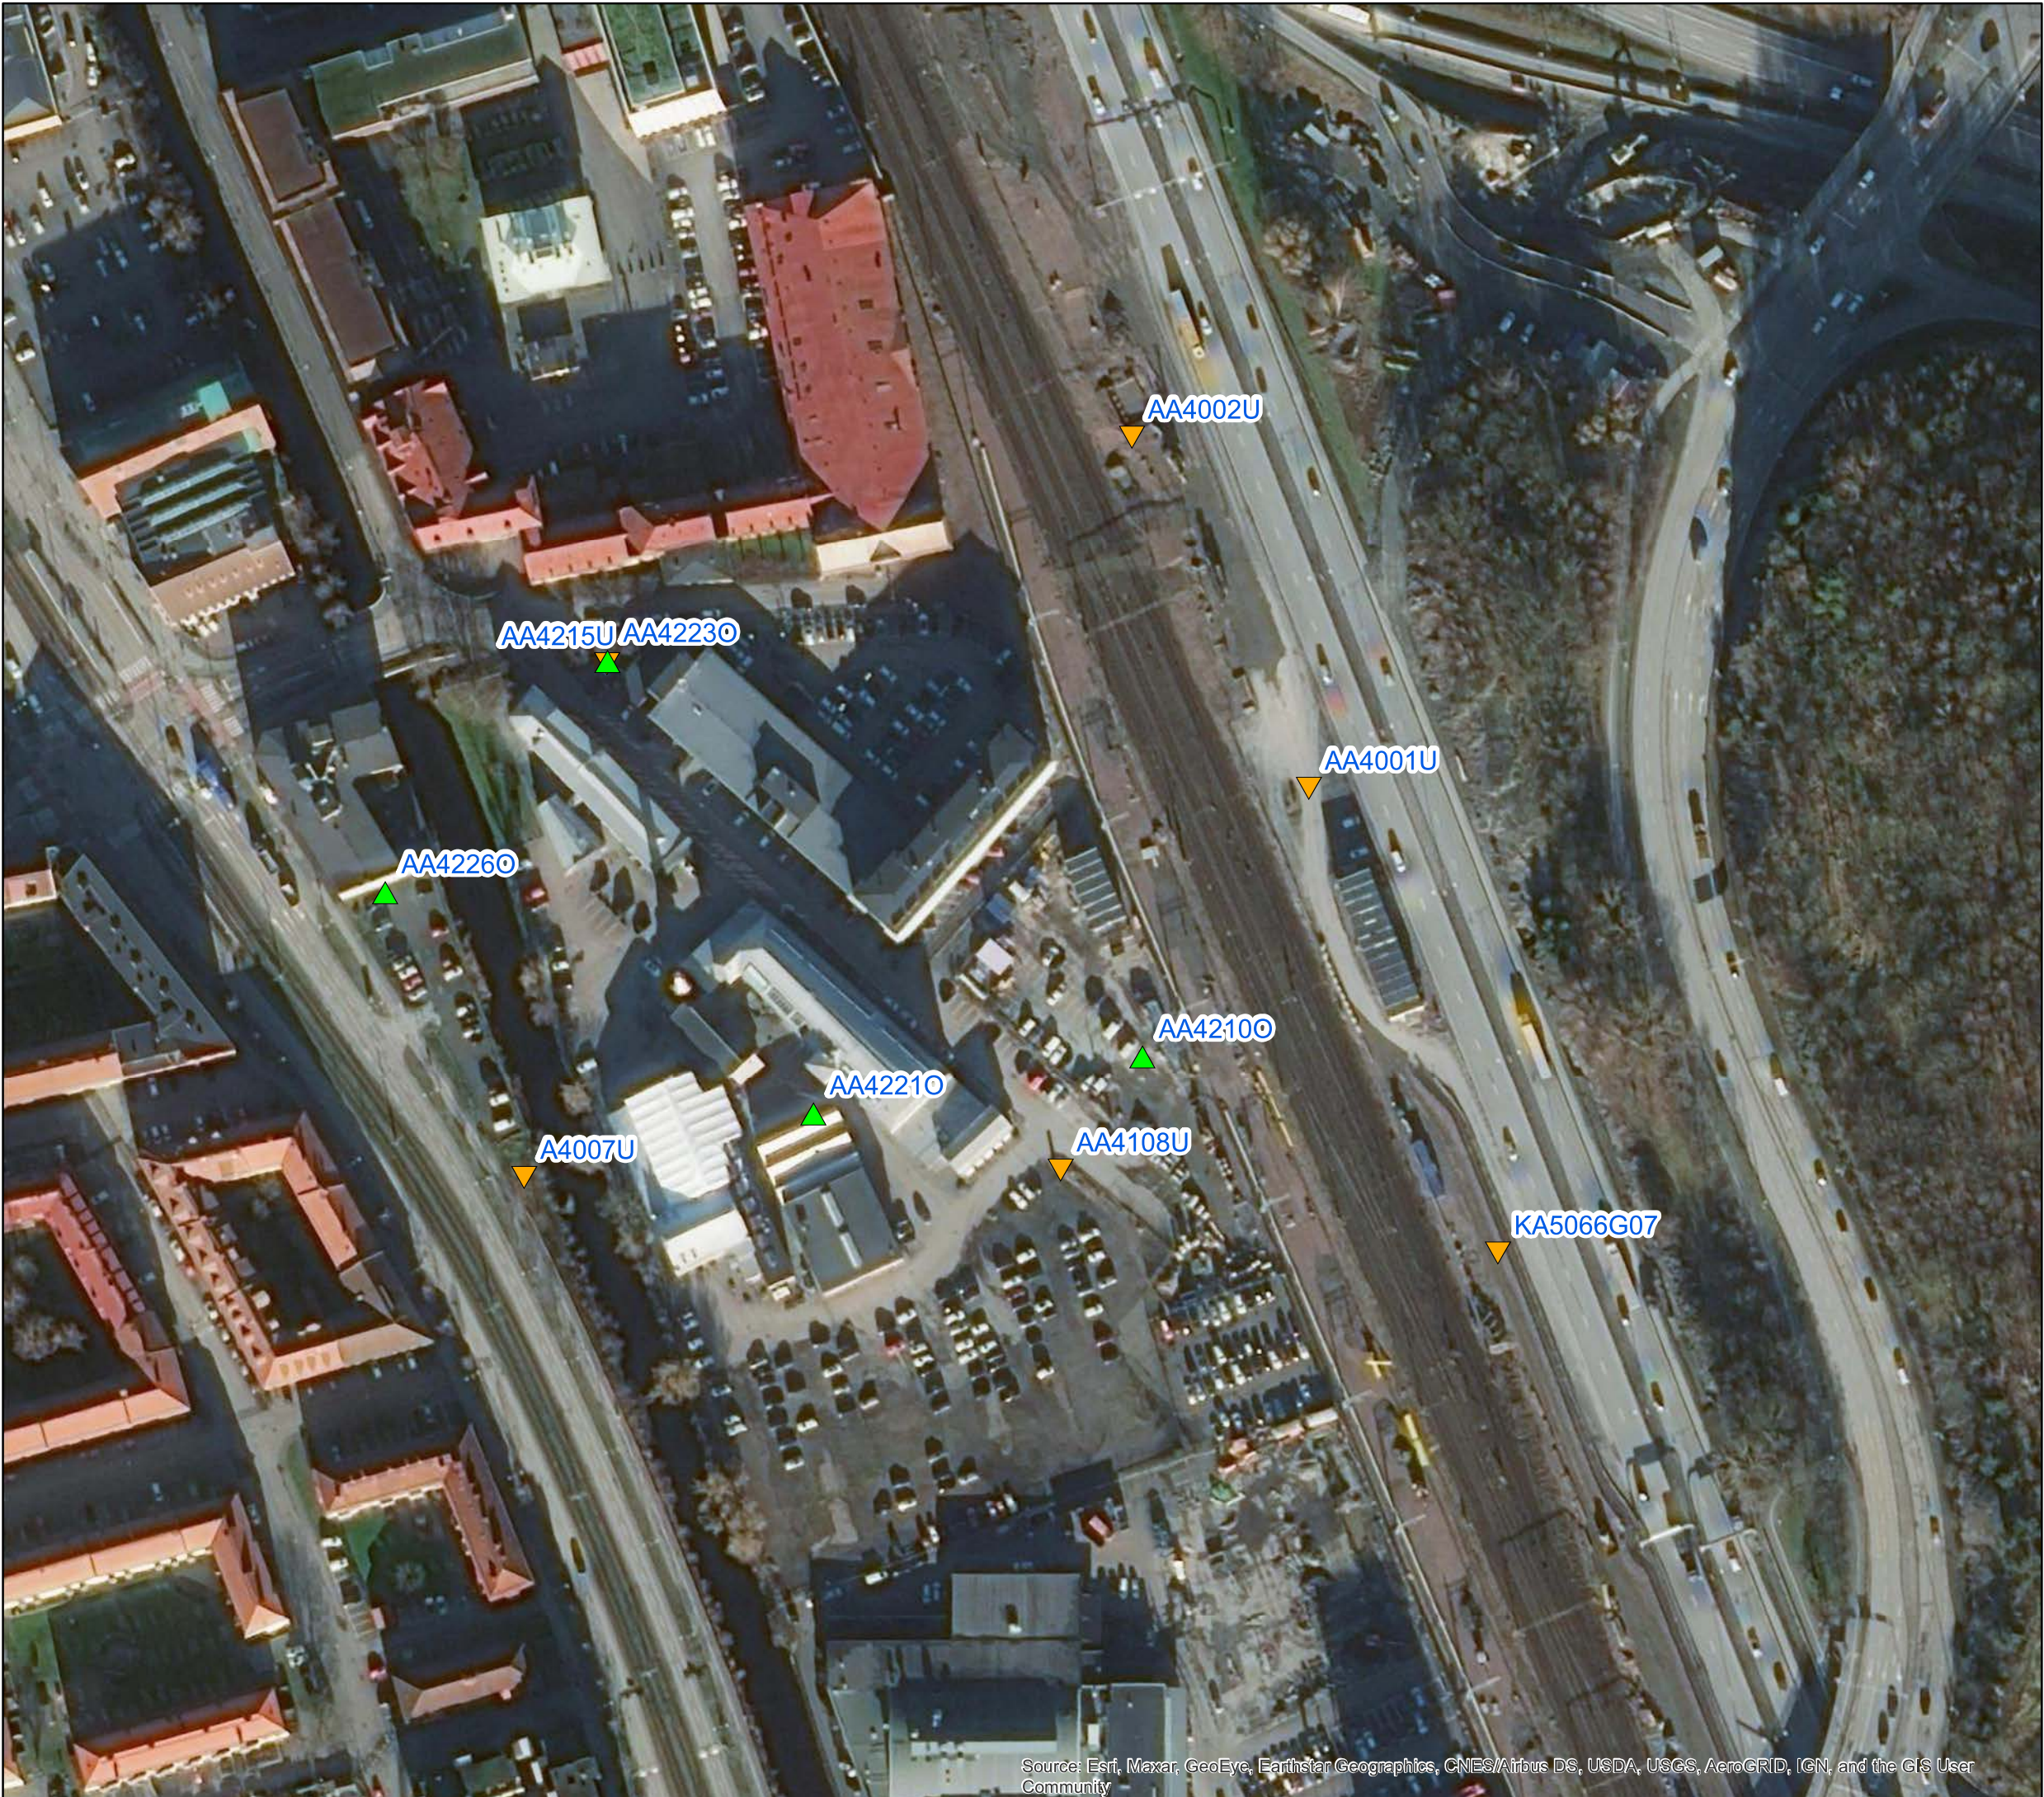
### Groundwater Wells

Scale 1:1500 (A3)  
Sweref 99 TM

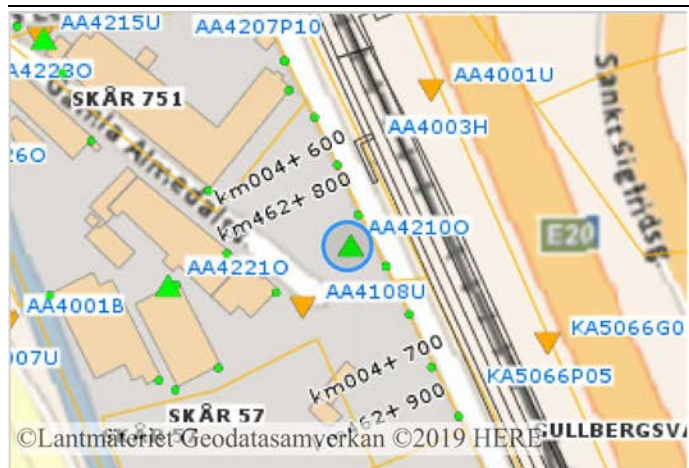
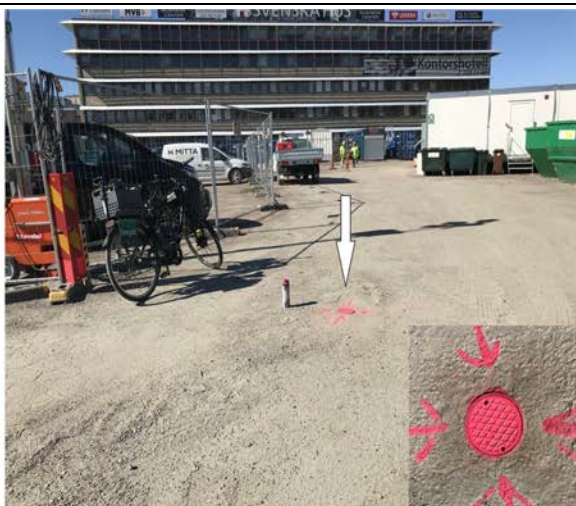
Övre, Aktiv

Mätintervall: **8**  
Mätintervall enhet: **år**  
Mätansvarig: **Grundvattennivå**  
X: **150069,61**  
Y: **6396378,57**  
Status: **Aktiv**  
Grundvattenmagasin: **Övre**  
Referensnivå: **+3,37**  
Spetsnivå: **+1,87**  
Marknivå: **+3,42**  
Gradning (grader, lodrätt=0 grader): **0**  
Rörlutningsriktning (grader, 0 grader=nordlig riktning): **-**  
Rördimension: **PEH 50 mm**  
Rörtyp: **PEH**  
Filterlängd (m): **1**  
Max Pejlbart Djup (djup, m): **1,5 (1,87)**  
Filtertyp: **Annan**  
Spetstyp: **Sluten**  
Status per: **2020-05-28**

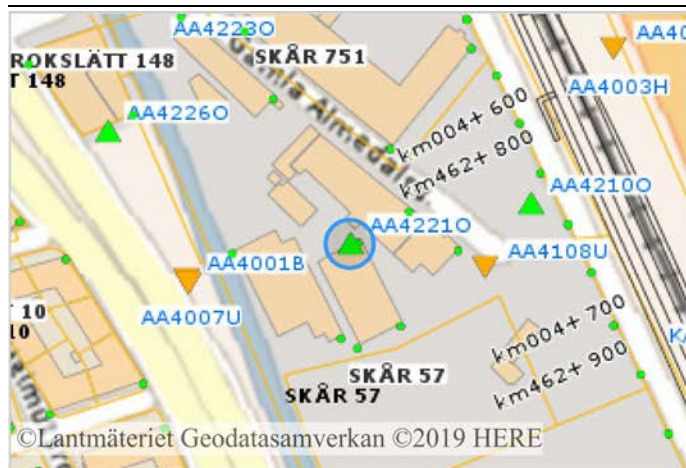
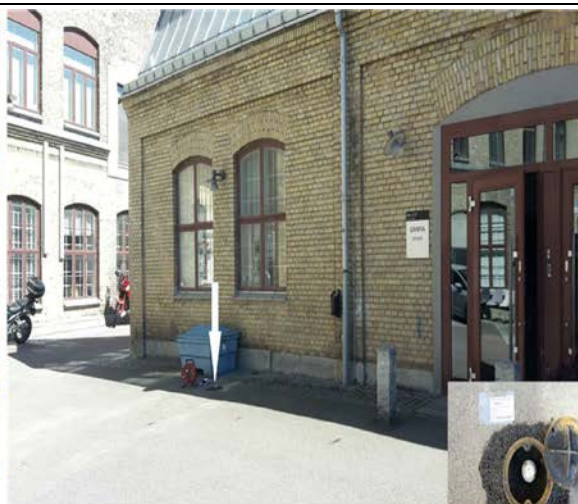
Övre, Aktiv

Mätintervall: **8**  
Mätintervall enhet: **år**  
Mätansvarig: **Grundvattennivå**  
X: **149991,12**  
Y: **6396361,38**  
Status: **Aktiv**

Grundvattenmagasin: **Övre**  
Referensnivå: **+2,24**  
Spetsnivå: **+0,06**  
Marknivå: **+2,31**  
Gradning (grader, lodrätt=0 grader): **0**  
Rörlutningsriktning (grader, 0 grader=nordlig riktning): **-**  
Rördimension: **PEH 50 mm**  
Rörtyp: **PEH**  
Filterlängd (m): **1**  
Max Pejlbart Djup (djup, m): **2,18**  
(**0,06**)  
Filtertyp: **Annan**  
Spetstyp: **Sluten**  
Status per: **2020-05-28**

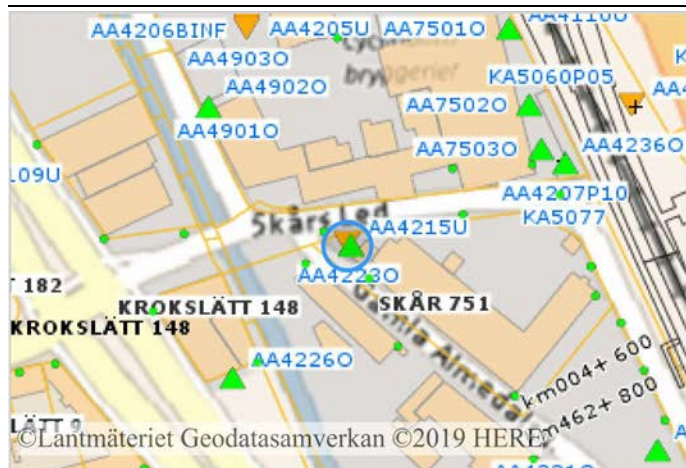
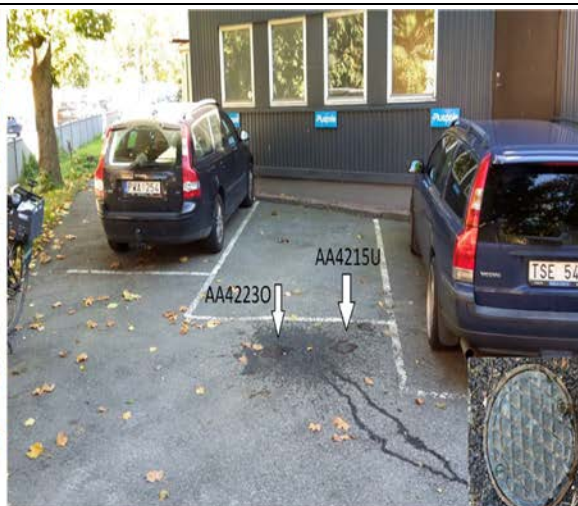
Mätintervall: **8**  
Mätintervall enhet: **år**  
Mätansvarig: **Grundvattennivå**  
X: **149936,75**  
Y: **6396467,96**  
Status: **Aktiv**  
Grundvattenmagasin: **Övre**  
Referensnivå: **+2,13**  
Spetsnivå: **+0,63**  
Marknivå: **+2,18**  
Gradning (grader, lodrätt=0 grader): **0**  
Rörlutningsriktning (grader, 0 grader=nordlig riktning): **-**  
Rördimension: **PEH 50 mm**  
Rörtyp: **PEH**  
Filterlängd (m): **1**  
Max Pejlbart Djup (djup, m): **1,5 (0,63)**  
Filtertyp: **Annan**  
Spetstyp: **Sluten**  
Status per: **2020-05-28**  
[Sondering](#)  
Samtliga nivåer är angivna i höjdsystem RH 2000  
Senaste funktionskontroll **2019-07-09**  
**Ok snabb**

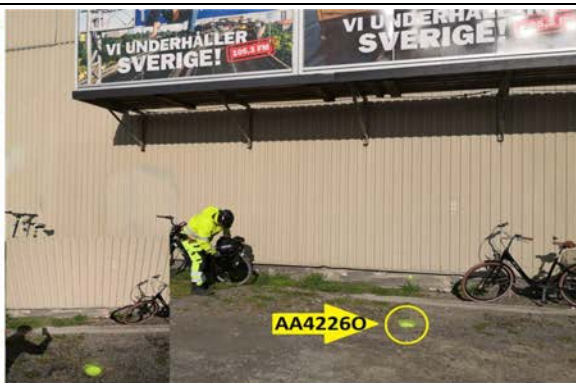
Övre, Aktiv

Mätintervall: **8**  
Mätintervall enhet: **år**  
Mätansvarig: **Grundvattennivå**  
X: **149885,85**  
Y: **6396410,02**  
Status: **Aktiv**  
Grundvattenmagasin: **Övre**  
Referensnivå: **+2,15**  
Spetsnivå: **+0,09**  
Marknivå: **+2,19**  
Gradning (grader, lodrätt=0 grader): **0**  
Rörlutningsriktning (grader, 0 grader=nordlig riktning): **-**  
Rördimension: **PEH 50 mm**  
Rörtyp: **PEH**  
Filterlängd (m): **1**  
Max Pejlbart Djup (djup, m): **2,06**  
**(0,09)**  
Filtertyp: **Annan**  
Spetstyp: **Sluten**  
Status per: **2020-05-28**  
[Sondering](#)  
Samtliga nivåer är angivna i höjdsystem RH 2000  
Senaste funktionskontroll: **2017-06-13**  
**Ok snabb**

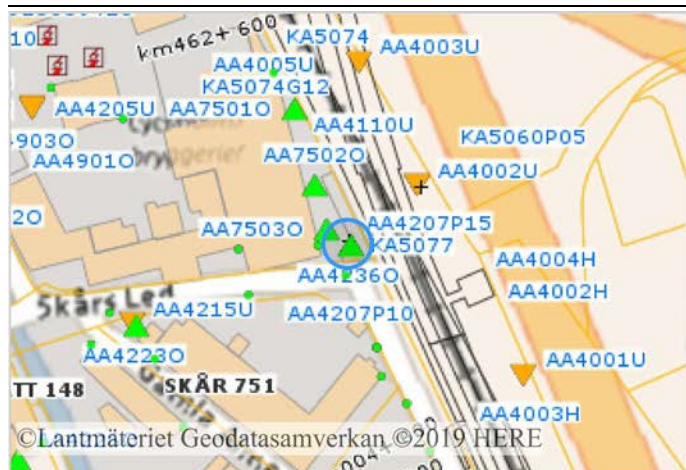
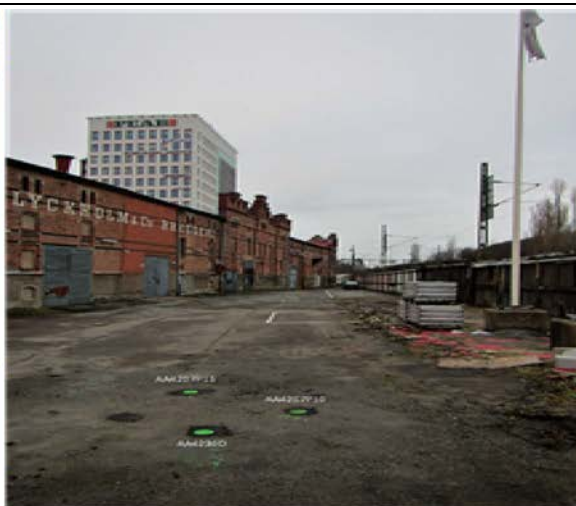
Mätintervall: **8**  
Mätintervall enhet: **år**  
Mätansvarig: **Grundvattennivå**  
X: **150029,82**  
Y: **6396503**  
Status: **Aktiv**  
Grundvattenmagasin: **Övre**  
Referensnivå: **+2,67**  
Spetsnivå: **+1,22**  
Marknivå: **+2,73**  
Gradning (grader, lodrätt=0 grader): **0**  
Rörlutningsriktning (grader, 0 grader=nordlig riktning): **-**  
Rördimension: **PEH 50 mm**  
Rörtyp: **PEH**  
Filterlängd (m): **1**  
Max Pejlbart Djup (djup, m): **1,45**  
**(1,22)**  
Filtertyp: **Annan**  
Spetstyp: **Sluten**  
Status per: **2020-05-28**  
[Sondering](#)  
Samtliga nivåer är angivna i höjdsystem RH 2000  
Senaste funktionskontroll: **2016-12-29**  
**Ok**

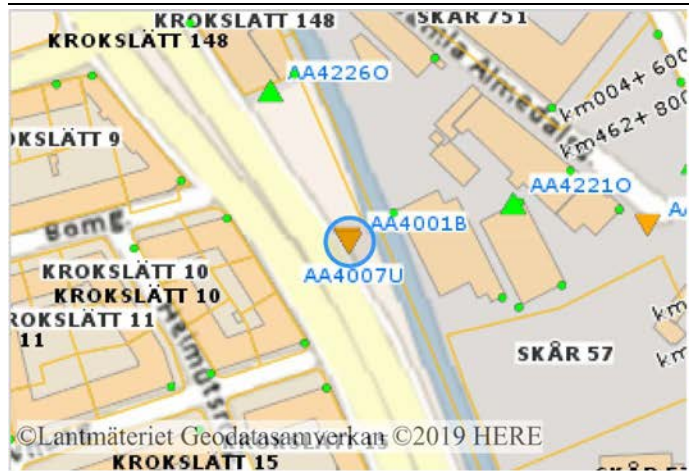
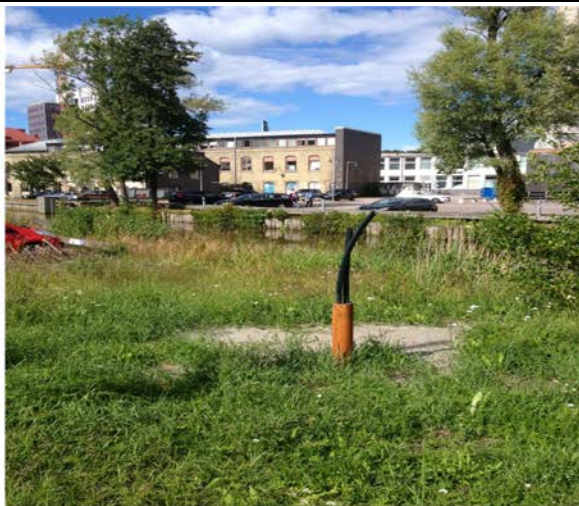
Undre, Aktiv

Mätintervall: **8**  
Mätintervall enhet: **år**  
Mätansvarig: **Grundvattennivå**  
X: **149921,32**  
Y: **6396344,49**  
Status: **Aktiv**

Grundvattenmagasin: **Undre**

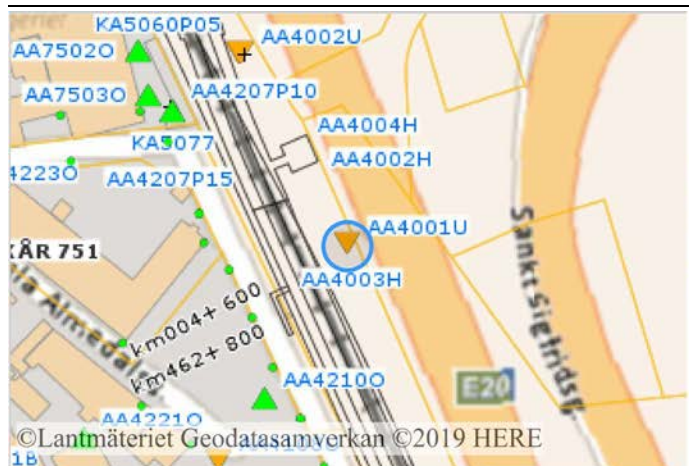
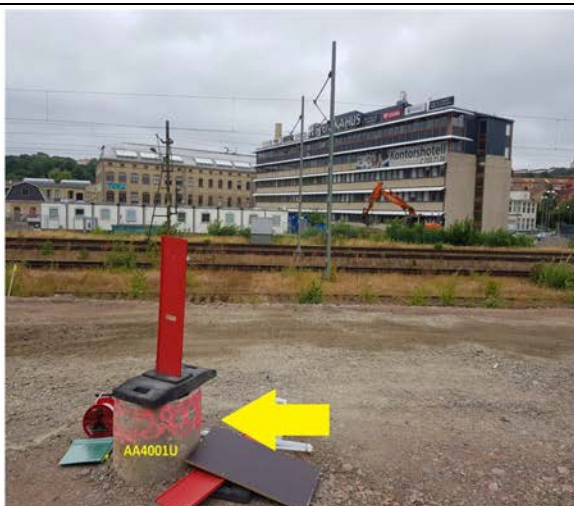
Undre, Aktiv

Mätintervall: **8**  
Mätintervall enhet: **år**  
Mätansvarig: **Grundvattennivå**  
X: **150106,67**  
Y: **6396444,88**  
Status: **Aktiv**

Grundvattenmagasin: **Undre**

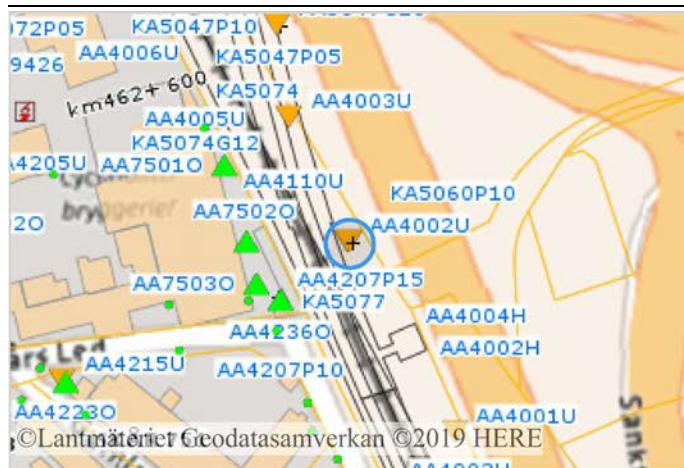
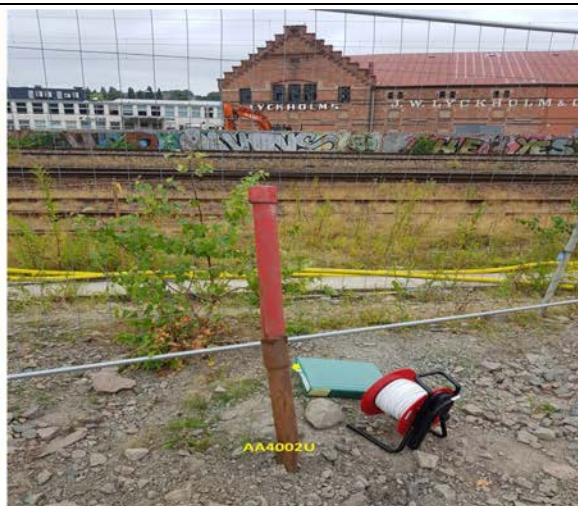
Undre, Aktiv

Mätintervall: **8**  
Mätintervall enhet: **år**  
Mätansvarig: **Grundvattennivå**  
X: **150060,41**  
Y: **6396527,34**  
Status: **Aktiv**

Grundvattenmagasin: **Undre**

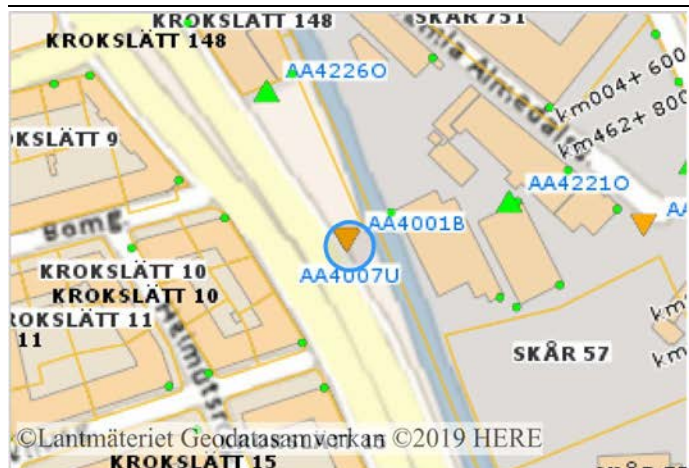
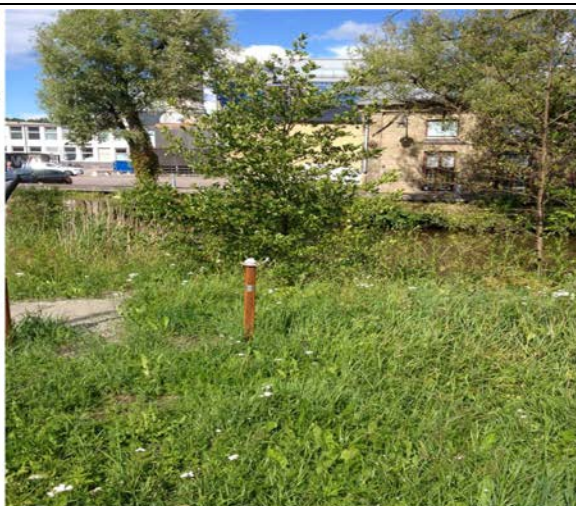
Undre, Aktiv

Mätintervall: **8**  
Mätintervall enhet: **år**  
Mätansvarig: **Grundvattennivå**  
X: **149922,22**  
Y: **6396342,99**  
Status: **Aktiv**

Grundvattenmagasin: **Undre**

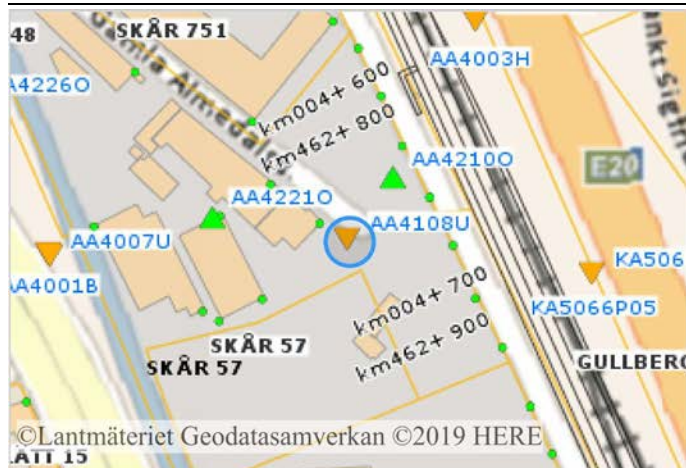
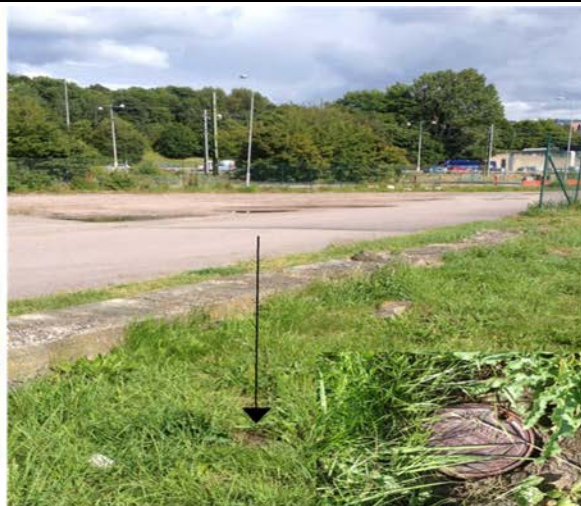
Undre, Aktiv

Mätintervall: **8**  
Mätintervall enhet: **år**  
Mätansvarig: **Grundvattennivå**  
X: **150051,12**  
Y: **6396350,44**  
Status: **Aktiv**

Grundvattenmagasin: **Undre**

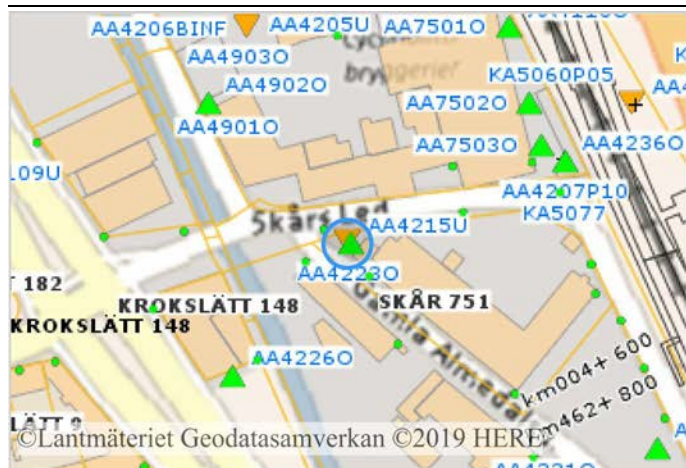
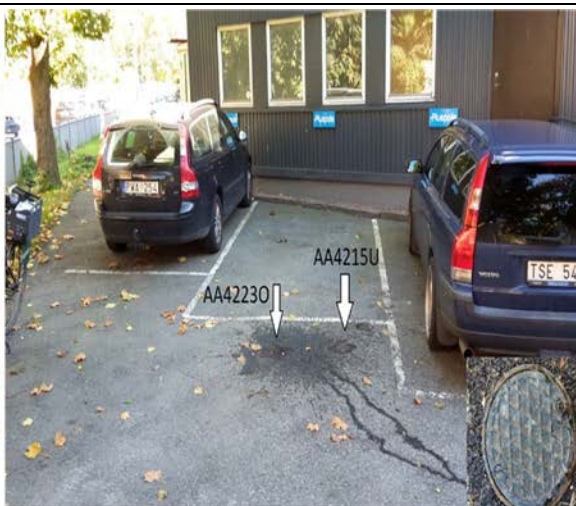
Undre, Aktiv

Mätintervall: **8**  
Mätintervall enhet: **år**  
Mätansvarig: **Grundvattennivå**  
X: **149936,74**  
Y: **6396467,28**  
Status: **Aktiv**

Grundvattenmagasin: **Undre**  
Referensnivå: **+2,11**  
Spetsnivå: **-26,89**  
Marknivå: **+2,17**  
Gradning (grader, lodrätt=0 grader): **0**  
Rörlutningsriktning (grader, 0 grader=nordlig riktning): **-**  
Rördimension: **2 tum**  
Rörtyp: **Stålrör**  
Filterlängd (m): **1**  
Max Pejlbart Djup (djup, m): **29 (-26,89)**  
Filtertyp: **Perforerat stålrör**  
Spetstyp: **Sluten**  
Status per: **2020-05-27**

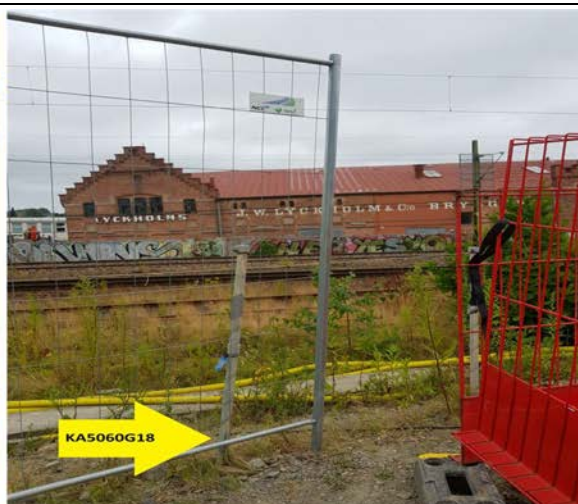
Undre, Aktiv

Mätintervall: **8**  
Mätintervall enhet: **år**  
Mätansvarig: **Grundvattennivå**  
X: **150060,48**  
Y: **6396527,36**  
Status: **Aktiv**  
Grundvattenmagasin: **Undre**  
Referensnivå: **+5,56**  
Spetsnivå: **-13,44**  
Marknivå: **+4,36**  
Gradning (grader, lodrätt=0 grader): **0**  
Rörlutningsriktning (grader, 0 grader=nordlig riktning): **-**  
Rördimension: **1 tum**  
Rörtyp: **Rör med filter**  
Filterlängd (m): **0,04**  
Max Pejlbart Djup (djup, m): **19 (-13,44)**  
Filtertyp: **Stålrör med invändig geotextil**  
Spetstyp: **Annan**  
Status per: **2020-05-27**  
[Sondering](#)  
Samtliga nivåer är angivna i höjdsystem RH 2000  
Senaste funktionskontroll: **2017-09-12**  
**Ok**

Max: **5,24** Antal mätningar: **109** Datum första mätning: **2012-11-26**  
Min: **3,71** Antal mätvärden: **102** Datum senaste mätning: **2020-05-19**  
Senaste mätning: **4,28**

Grundvattennivån i undre grundvattenmagasinet ska bevakas i de befintliga kontrollpunkterna, se Tabell 2. För dessa kontrollpunkter finns historiska mätningar, se Bilaga 4. Vid sänkning av grundvattennivå med mer än 0,5 meter i dessa kontrollpunkter, rekommenderas infiltration av vatten i infiltrationsbrunnar som borde dimensioneras och lokaliseras enligt rekommendationer i kommande hydrogeologiska undersökningar i nästa skede.

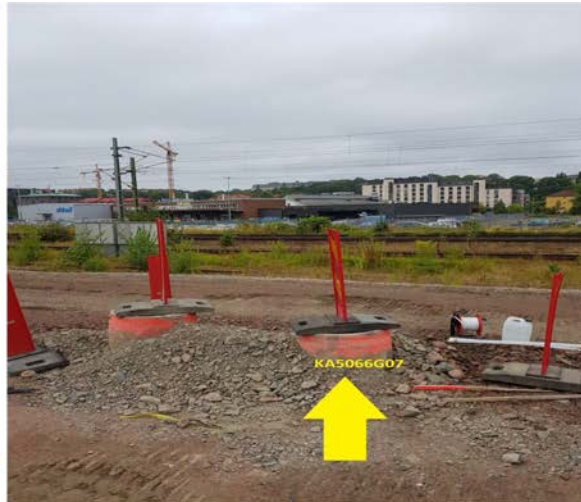
Undre, Aktiv

Mätintervall: **8**  
Mätintervall enhet: **år**  
Mätansvarig: **Grundvattennivå**  
X: **150157,14**  
Y: **6396335,15**  
Status: **Aktiv**  
Grundvattenmagasin: **Undre**  
Referensnivå: **+5,13**  
Spetsnivå: **-1,84**  
Marknivå: **+4,66**  
Gradning (grader, lodrätt=0 grader): **0**  
Rörlutningsriktning (grader, 0 grader=nordlig riktning): **-**  
Rördimension: **1 tum**  
Rörtyp: **Rör med filter**  
Filterlängd (m): **0,04**  
Max Pejlbart Djup (djup, m): **7,1 (-1,97)**  
Filtertyp: **Stålrör med invändig geotextil**  
Spetstyp: **Annan**  
Status per: **2020-05-27**  
[Sondering](#)  
Samtliga nivåer är angivna i höjdsystem RH 2000  
Senaste funktionskontroll: **2019-07-15**  
**Ok**
