KIWA INSPECTA  
TECHNICAL REPORT

**Riskbedömning av Göteborgs stadslinbana  
– Övergripande sammanställning av risker**

Technical Report No. 5001492  
Rev. 0

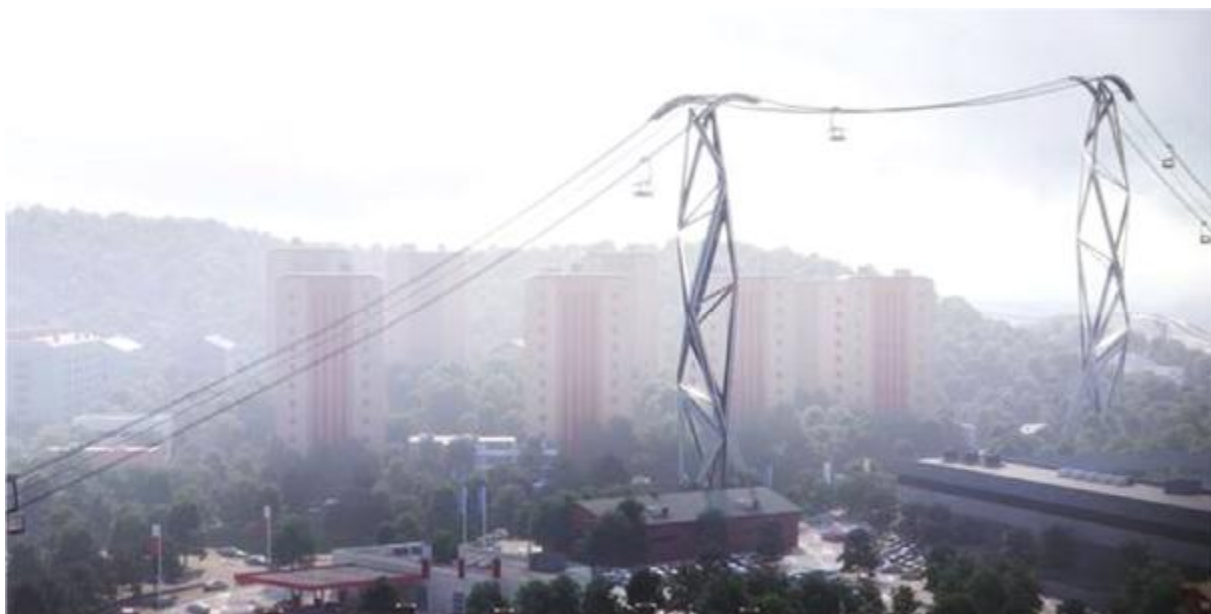
*Figur 1. Illustration av Göteborgs stadslinbana.*

Linbanan blir en del av kollektivtrafiken i Göteborg och skapar en tvärlänk över Göta älv och Lundbyleden, med stationer vid Järntorget–Lindholmen–Västra Ramberget–Wieselgrensplatsen. Den bidrar till att avlasta hårt belastade knutpunkter. Gondoler ska avgå med ca 45 sekunders mellanrum och har en hastighet på 20 km/tim. Kapaciteten blir ca 2 000 resenärer per riktning och timme, vilket motsvara en spårvagnslinje i femminuterstrafik. Total längd är 3 km och tillhörande torn är 40 - 115 m höga. Figur 1 visar en illustration av linbanan.

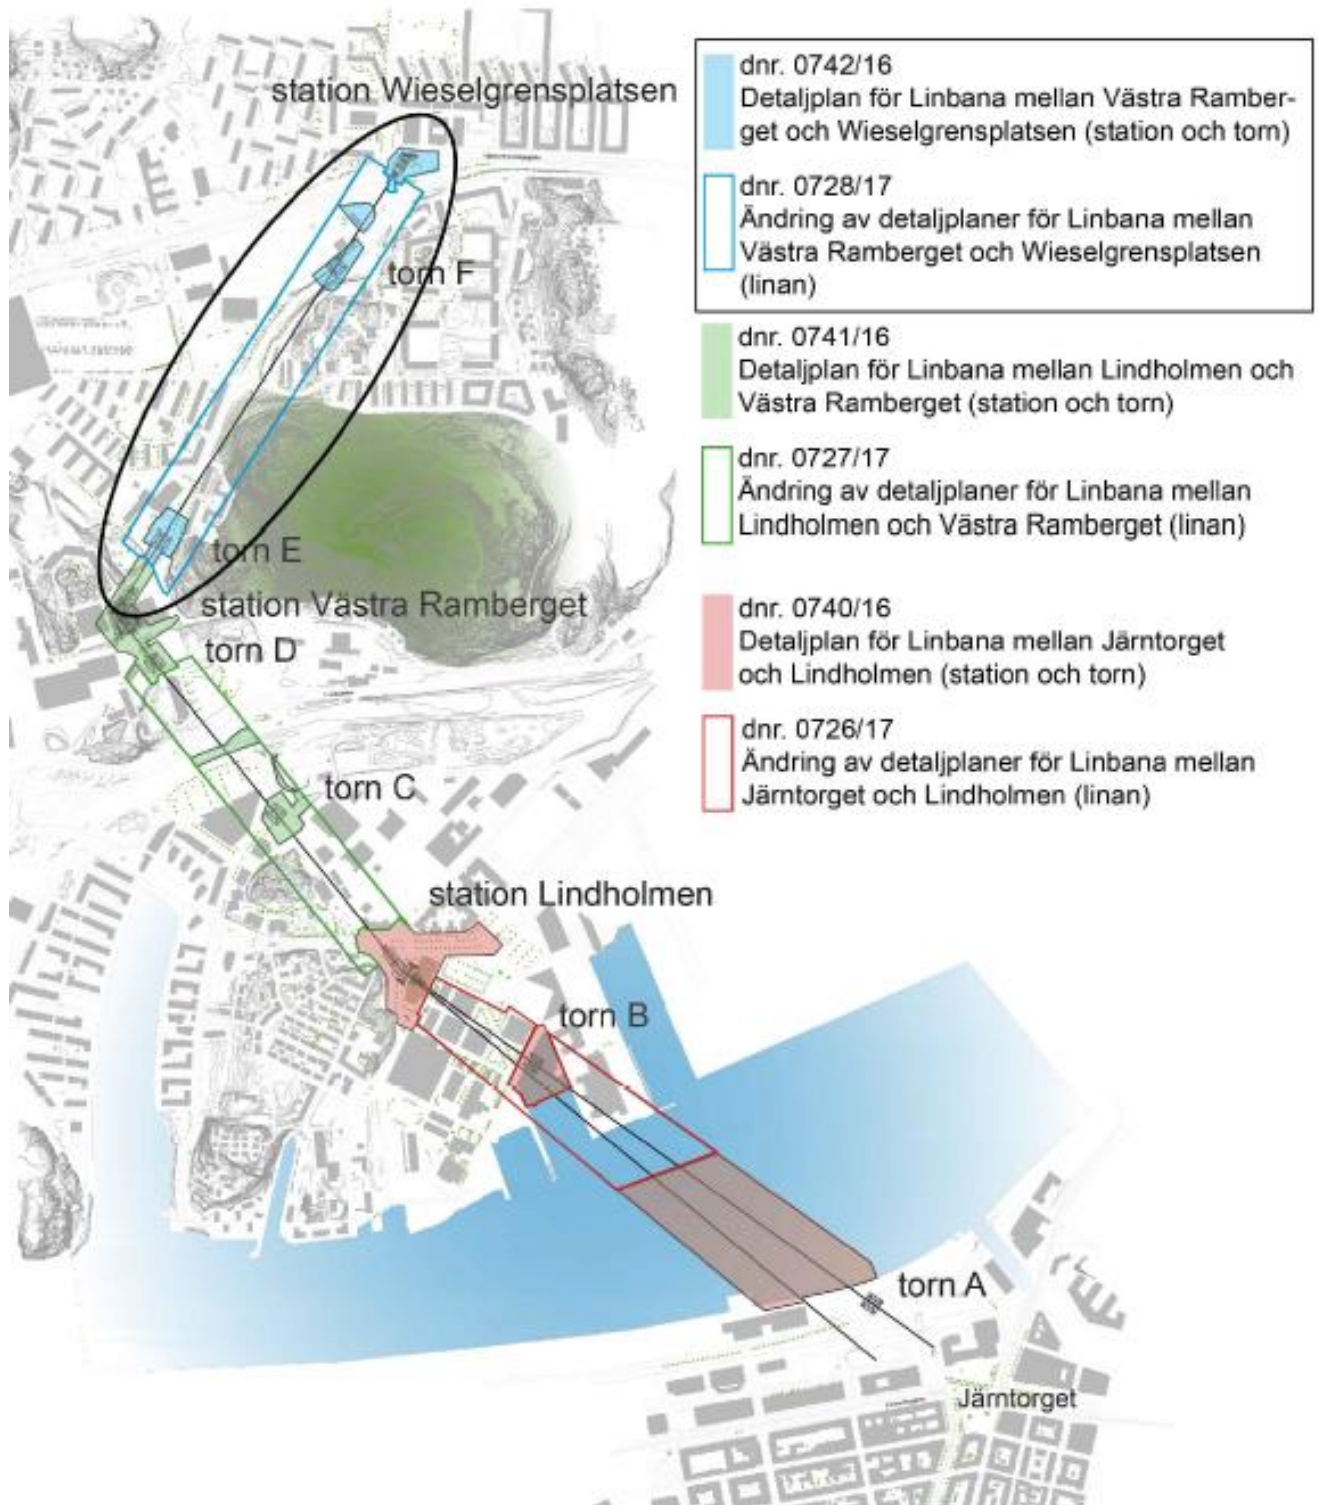
**Figur 2.** Sträckningen för Göteborgs stadslinbana mellan Järntorget och Wieselgrensplatsen [11]. Denna utredning ska i första hand identifiera och sammanställa riskkällor kopplade till linbanans korridor.

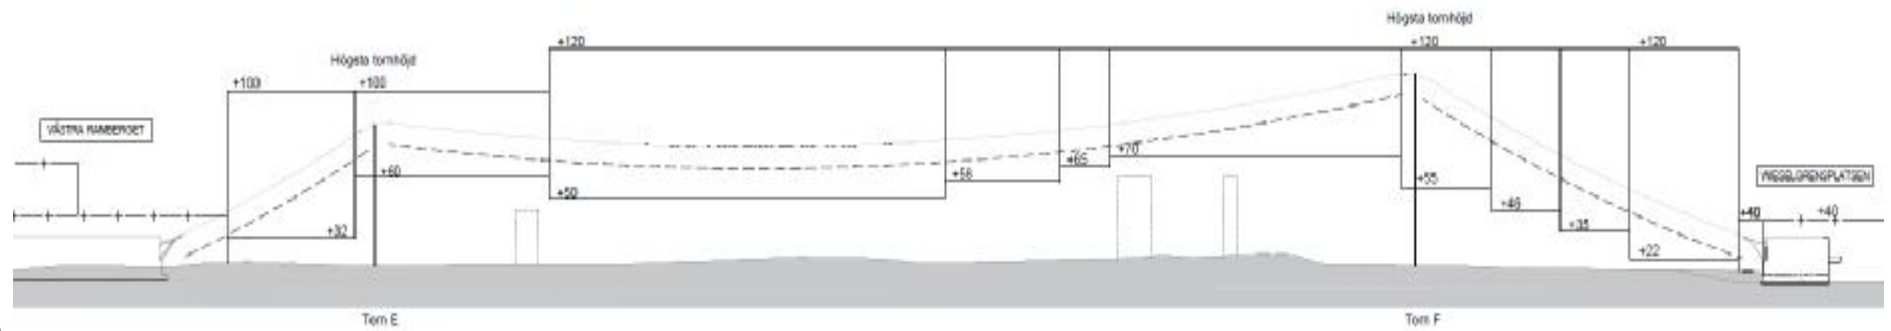
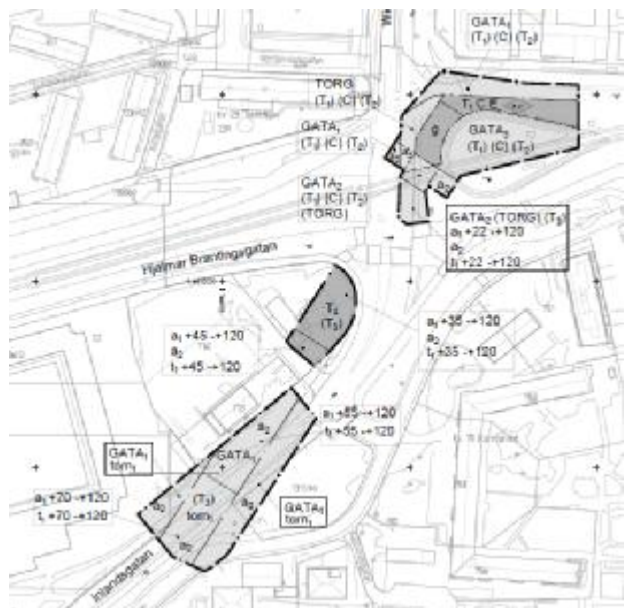
**Figur 3.** Illustration av linbanans sträckning och korridor. [11] (a) Sträckan Västra Ramberget till Wieselgrensplatsen. (b) Området vid station Wieselgrensplatsen och torn F.

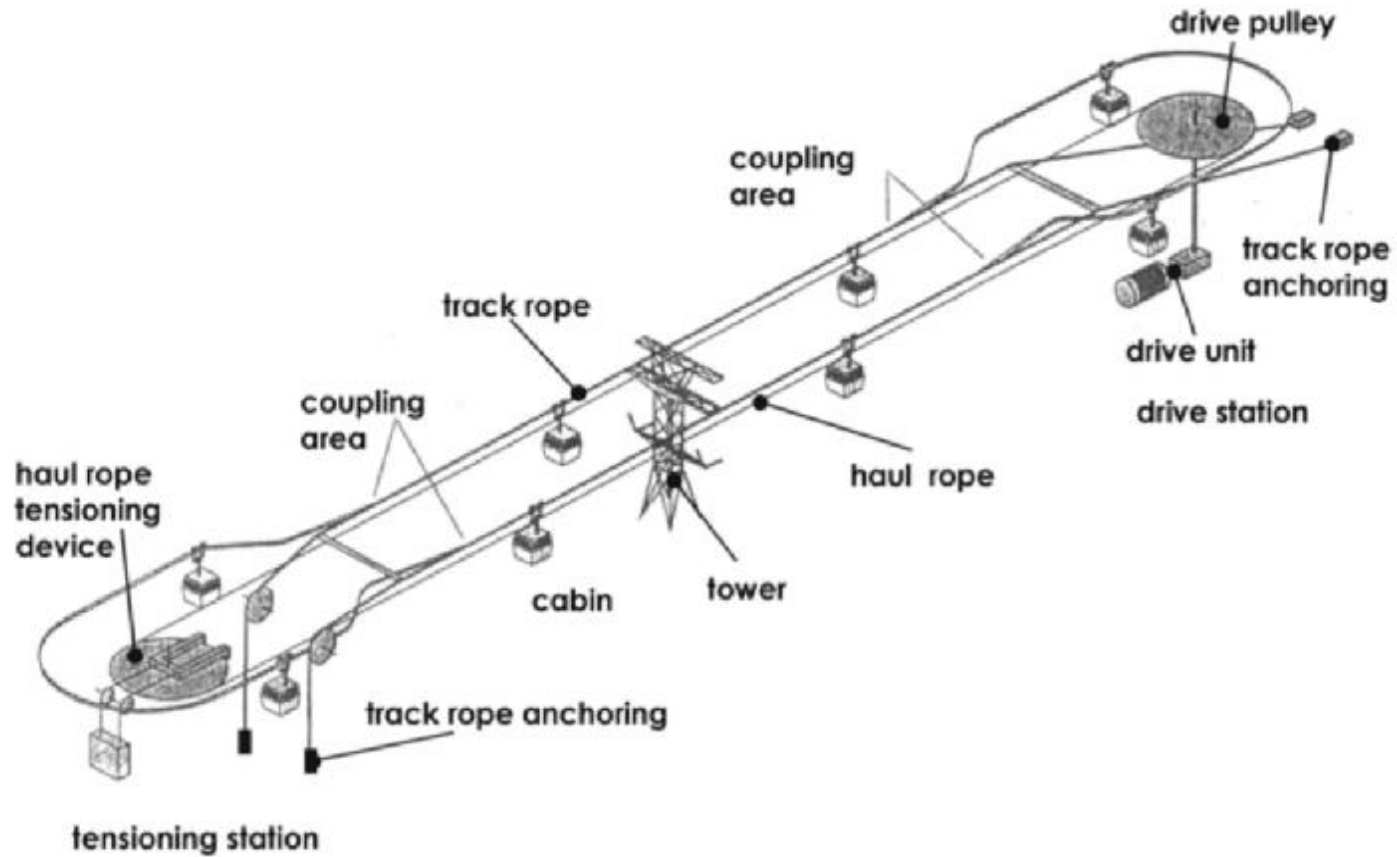
*Figur 4. Illustration av huvudkomponenter i linbana med avtagbara gondoler [9].*

Likartade objekt grupperas för att begränsa arbetet med bedömningar, särskilt i denna fas av projektet. Figur 4 illustrerar huvudkomponenter i linbana med avtagbara gondoler. Referens [12] är en detaljerad specifikation för linbanans komponenter. Figur 5 och 6 illustrerar stationer och tornen. Notera att det inte är ett stort problem här om en risk skulle identifieras två gånger, från olika ingångsperspektiv, och bedömas två gånger. Det är värre att missa identifieringen av möjliga risker.

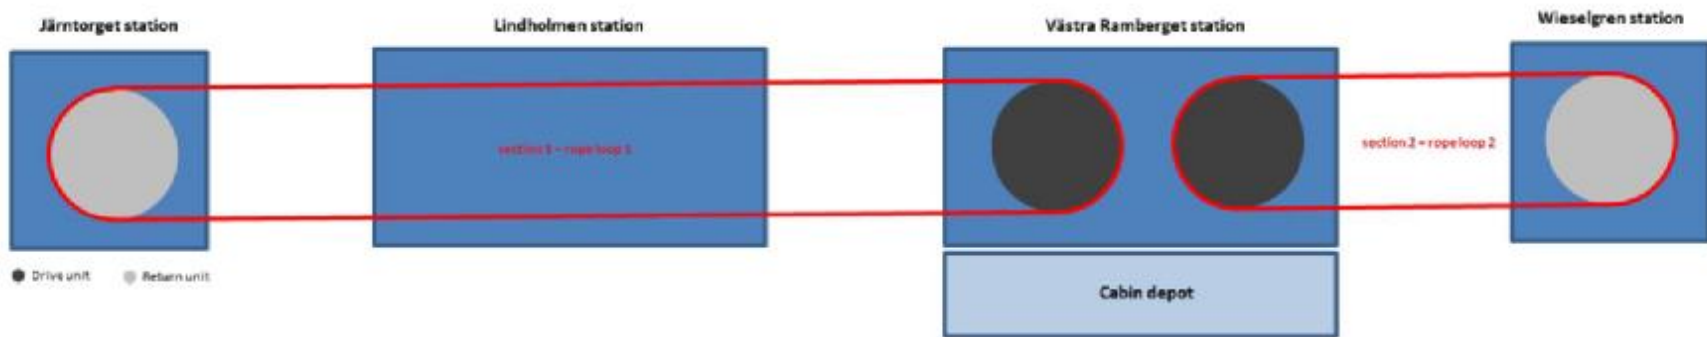
System design and configuration:

System configuration from Järntorget to Wieselgrensplatsen with two sections

**Figur 5.** Illustration av stationerna (a) Systemkonfiguration med två sektioner, (b) Järntorget station, (c) Lindholmen station, (d) Västra Ramberget station, (e) Wieselgrenplatsen station, och (f) 3D bild för station Lindholmen. [12]

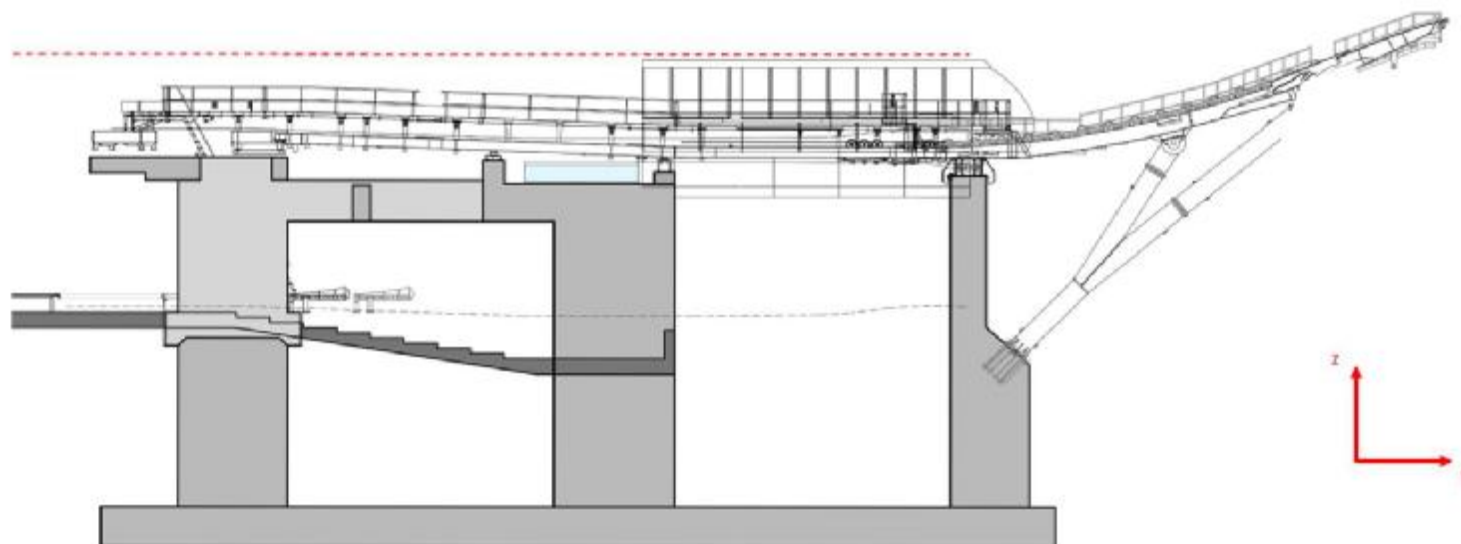
(b)

Järntorget station (end station):

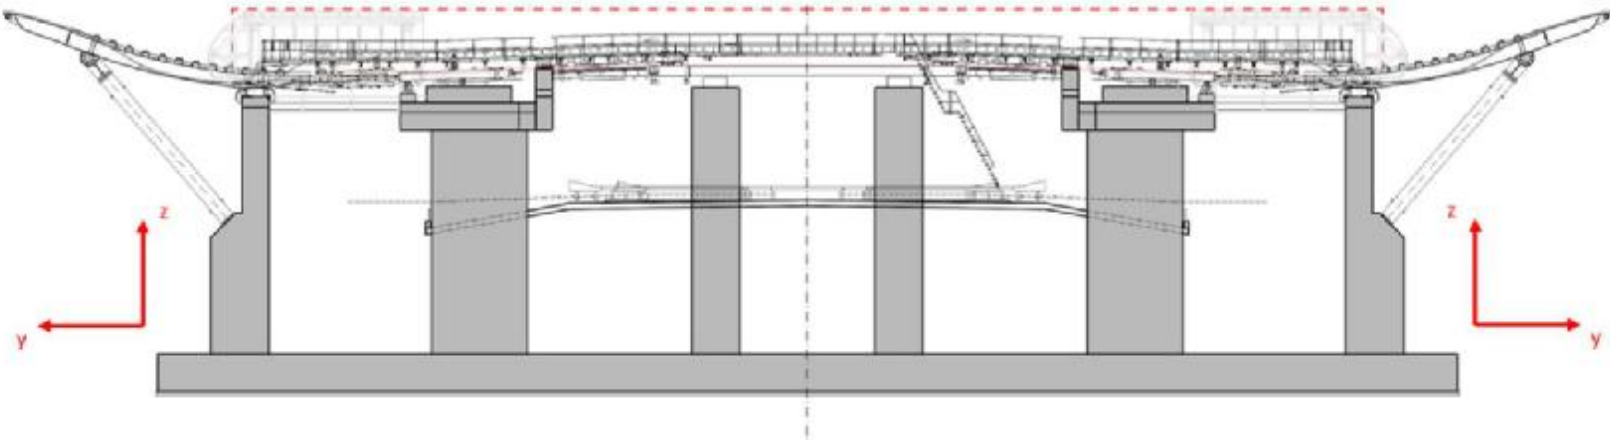
(c)

Lindholmen station (intermediate station):

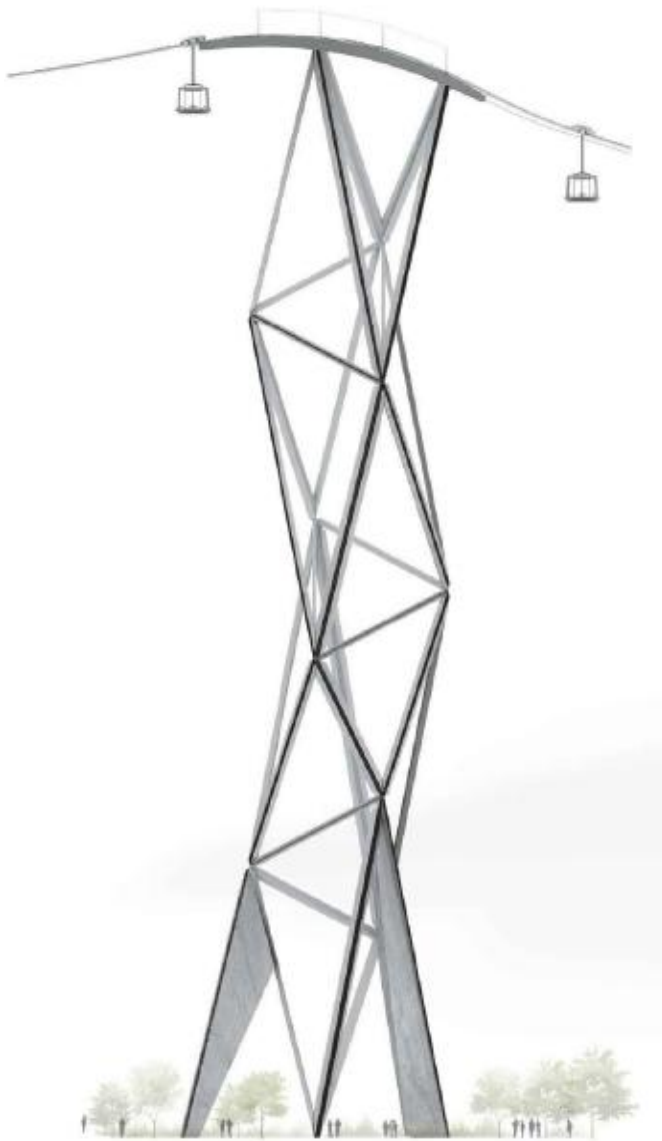
*Figur 6. Illustration av linbanetornen. [11]*
