## **Geoteknisk utredning för Styrso Skäret**

Detaljplan

### **PM Planeringsunderlag**

Geoteknik

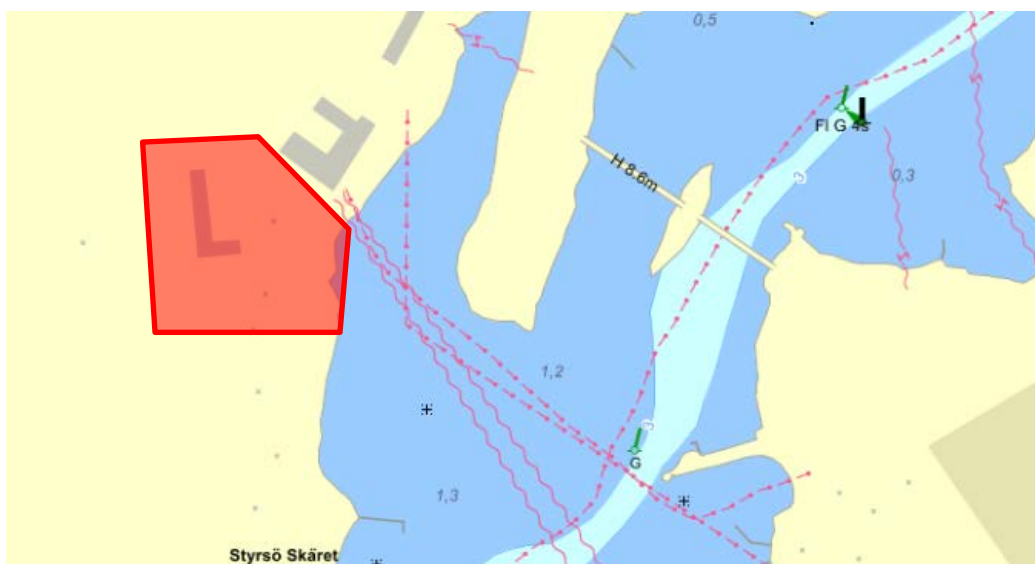
**Figur 5-1** Utsnitt från sjökort (Eniro). Planområdets ungefärliga läge framgår av röd skraffering.

Havsviken som ligger i öster är långgrund med ett högst begränsat vattendjup, vilket framgår av Eniro sjökort (se figur 5.1 nedan) och fältbesiktning.
