# **Markmiljö detaljplan förskola Toredalsgatan (fastigheten Tolered 731:801)**

**Utlåtande markmiljö till samrådsunderlag för  
detaljplan**

2021-11-10

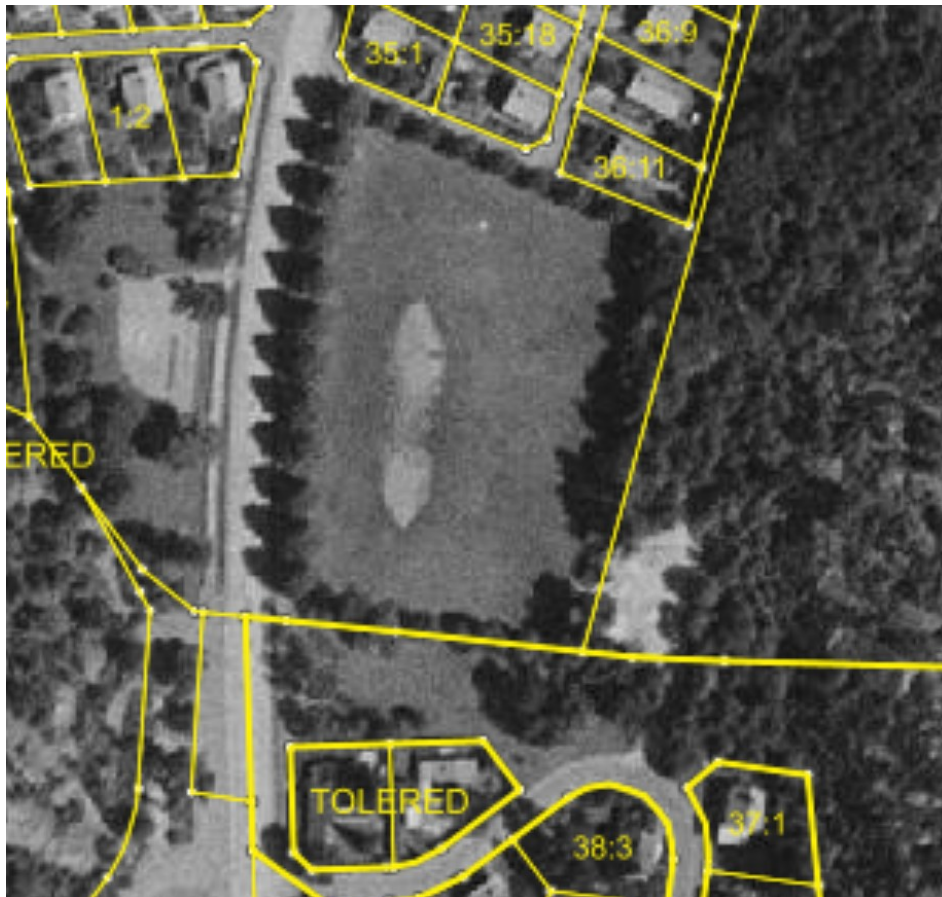
Figur 1 Flygbild 1970

Historiskt fram till ca 1950-tal användes yta som åkermark. Småhusbebyggelse tillkom under 1950-tal. Ytan har varit obebyggd fram till 2012 då den byggdes ut med förskole paviljonger. Områdets gatunät anlades på 1950-tal.
