# Göteborgs Stad

*Geoteknisk och bergtekniskt utlåtande*

## *Detaljplan för BMSS vid Göketorpsgatan i Torp, Göteborgs Stad Geoteknisk utlåtande*

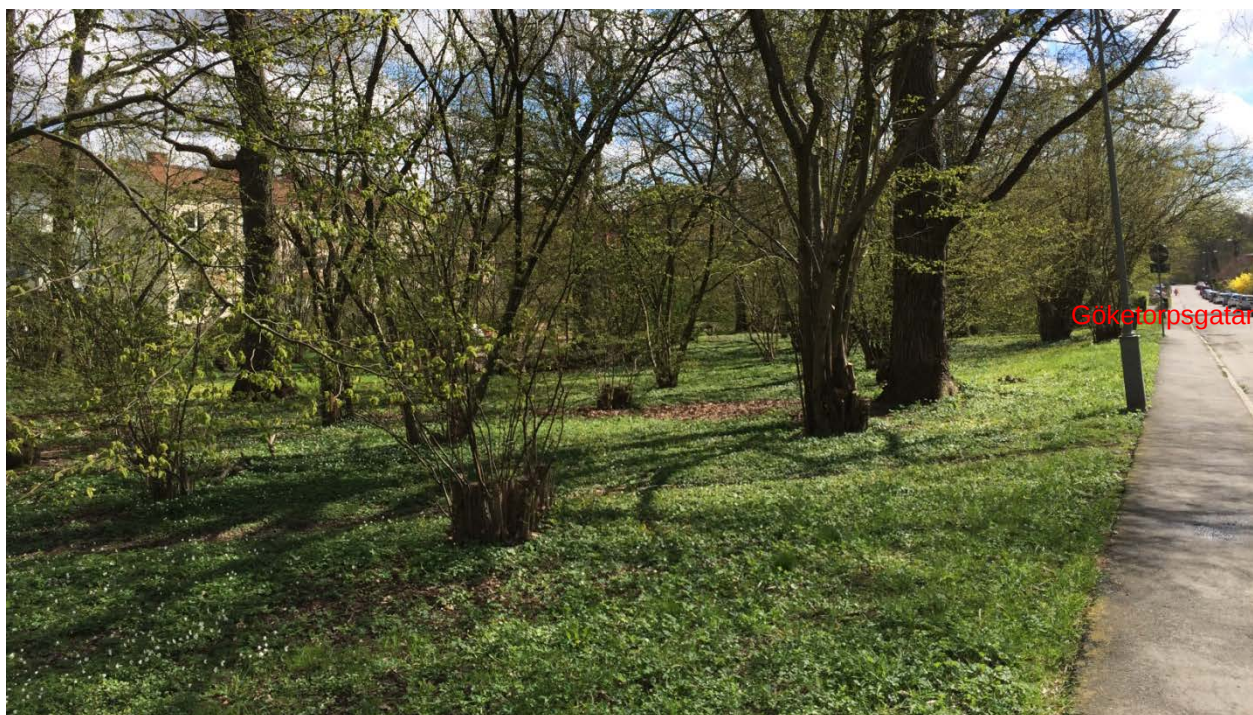
Foto 1. Parkområdets norra del med större träd och Gökatorpsgatan åt höger, fotoriktning från norr åt söder

Marken sluttar mkt svagt från Gökatorpsgatan i väster från nivåer kring +29,5 åt öster till nivåer kring +26,5-27.se foto 1 och figur 1. Marken strax väster om planområdet utgörs av ett bebyggt höjdområde med berg och fastmark, se figur 2.
