# PM Skyfall

**Töpelsgatan, kontor och idrottsanläggning,  
ändring - Detaljplan**

2024-11-15

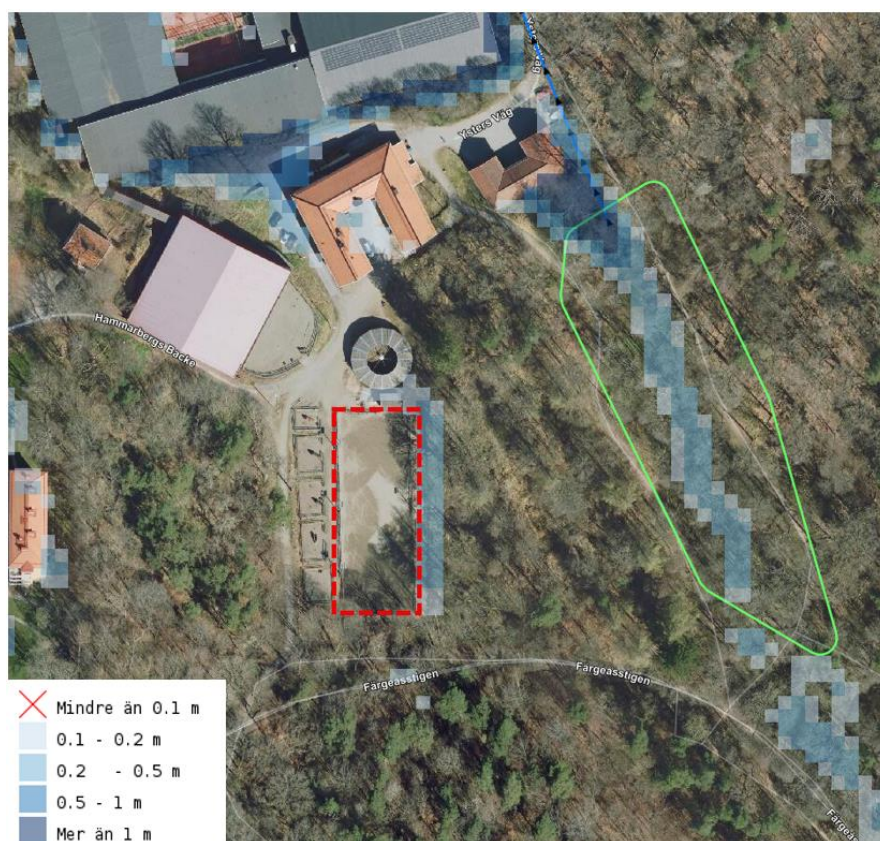
Figur 3. beräknat maximalt vattendjup vid ett klimatanpassat 100-årsregn, röd rektangel markerar ungefärligt ridbanans omfattning där ändring i befintlig detaljplan sker. Grön yta öster om planområdet markerar en utpekad skyfallsyta och den blå linjen med svarta pilar markerar utpekad skyfallsled.

Idag samlas vatten i ett dike öster om planområdet med ett maximalt djup på 0,5 – 1 meter (Figur 3) i samband med ett klimatanpassat 100-årsregn. Ridbanan drabbas inte i någon större utsträckning av stående vatten och inte heller den kringliggande marken vilket är positivt sett till tillgänglighet och risk för skador på bebyggelse.

Intill planområdet finns utpekade strukturplanåtgärder i form av skyfallsytor och skyfallsleder (Figur 3), dessa bedöms inte ha en påverkan på detaljplanen och behöver därmed inte tas hänsyn till.
