DETALJPLAN FÖR BOSTÄDER OCH HANDEL VID TORSLANDA TORG INOM STADSDELEN TORSLANDA I GÖTEBORG

PM GEOTEKNIK FÖR DETALJPLAN

PROJEKTNR.	DOKUMENTNR.				
A256547	A256547-G-PME-002				
VERSION	UTGIVNINGSDATUM	BESKRIVNING	UTARBETAD	GRANSKAD	GODKÄND
3.0	2024-06-25	PM Geoteknik	Jonas Eriksson	Leif Jendeby	Isac Rosander

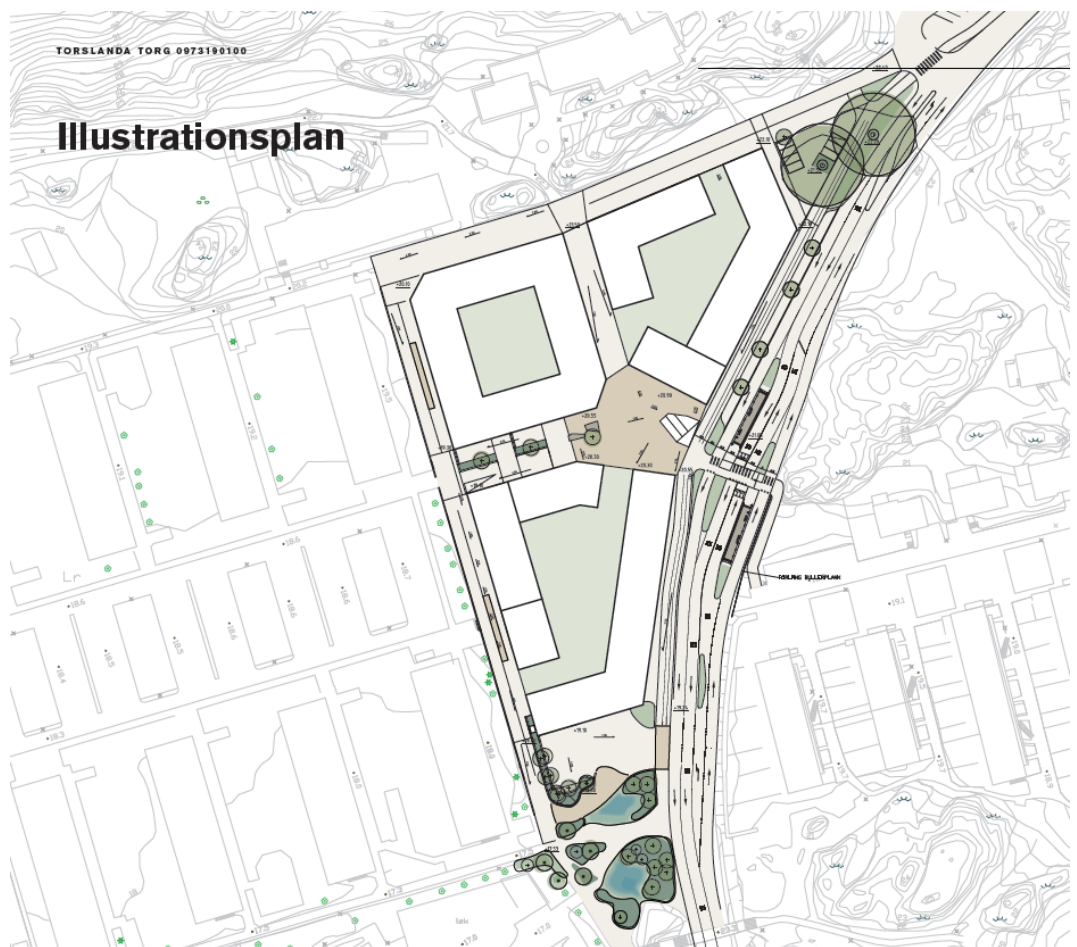
Figur 2. Skiss för planerade byggnader (tillhandahållen av beställaren, 2024-06-20).

Planerad byggnation består av tre kvarter, se Figur 2. Byggnaderna är planerade att uppföras med källare, där nivå på färdigt golv för de två norra kvarteren preliminärt planeras till +17,8 och för det södra till +16,9. Enligt [1] ska husen uppföras i 3-5 våningar med möjlighet till högre byggnad, max 8-9 våningar där lämpligt. I Figur 3 redovisas sektionsritning för planerade byggnader.

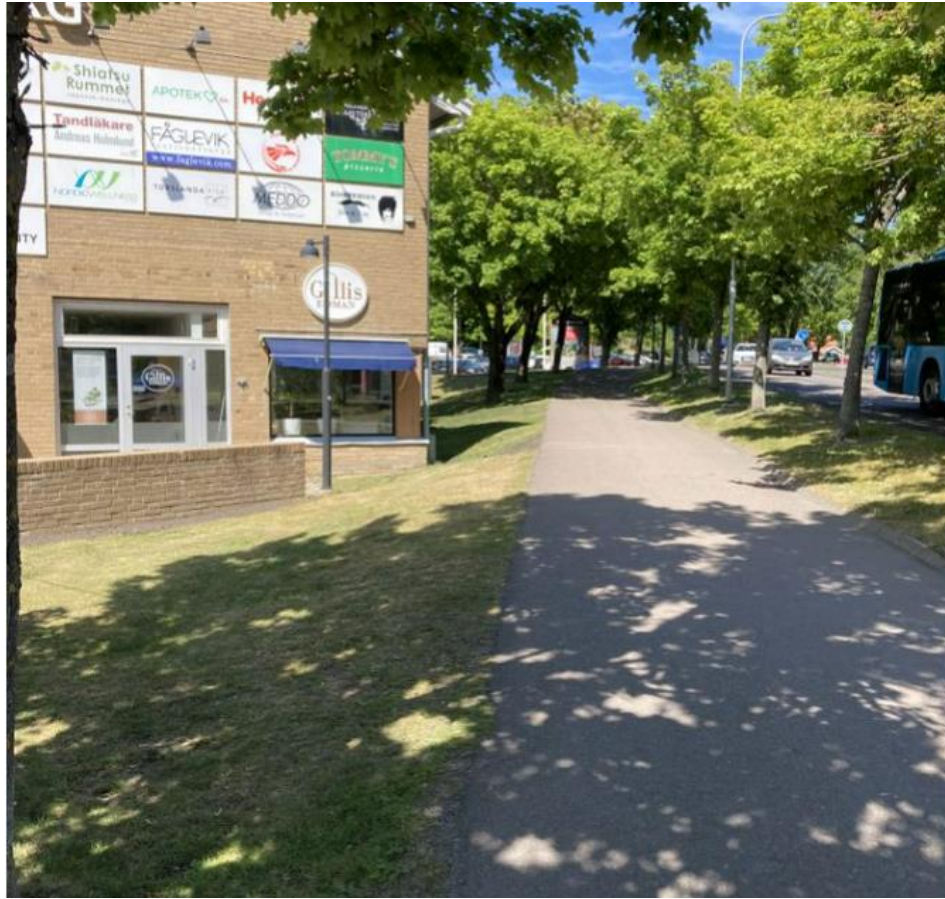
Figur 4. Cykelbana utmed Kongahällavägen (COWI AB, 2023).

På fastigheten återfinns byggnader i form av butiker, restauranger, gym samt bostäder. Parkeringar på markplan förekommer samt i ett parkeringsgarage i undersökningsområdets nordöstra hörn. En cykelbana sträcker sig utmed Kongahällavägen vid fastighetens östra del. Se Figur 4 till Figur 6.

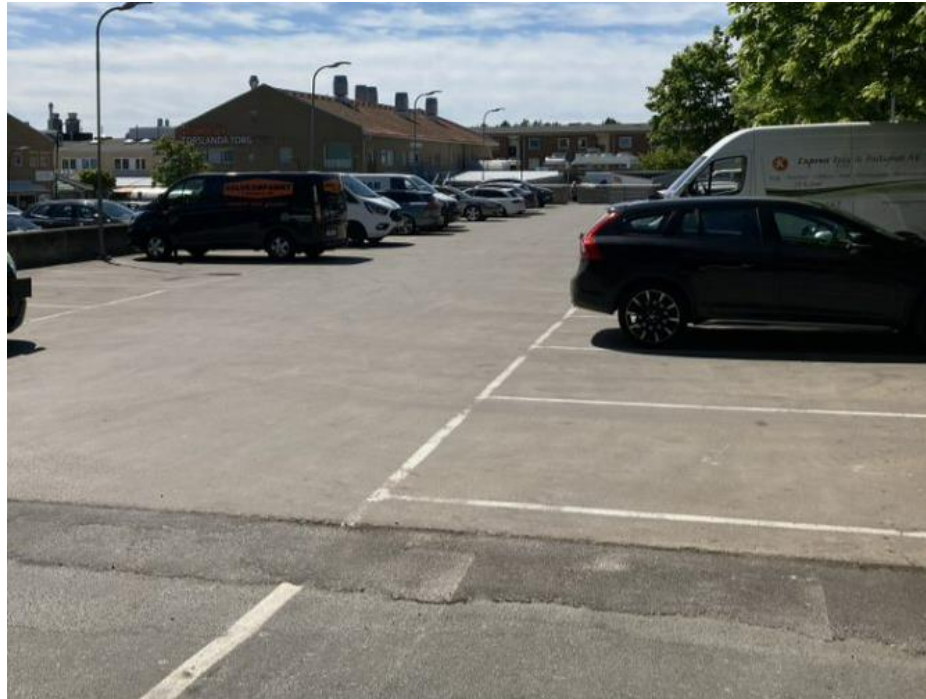
Figur 6. Tak på parkeringsgarage i fastighetens nordöstra hörn (COWI AB, 2023).

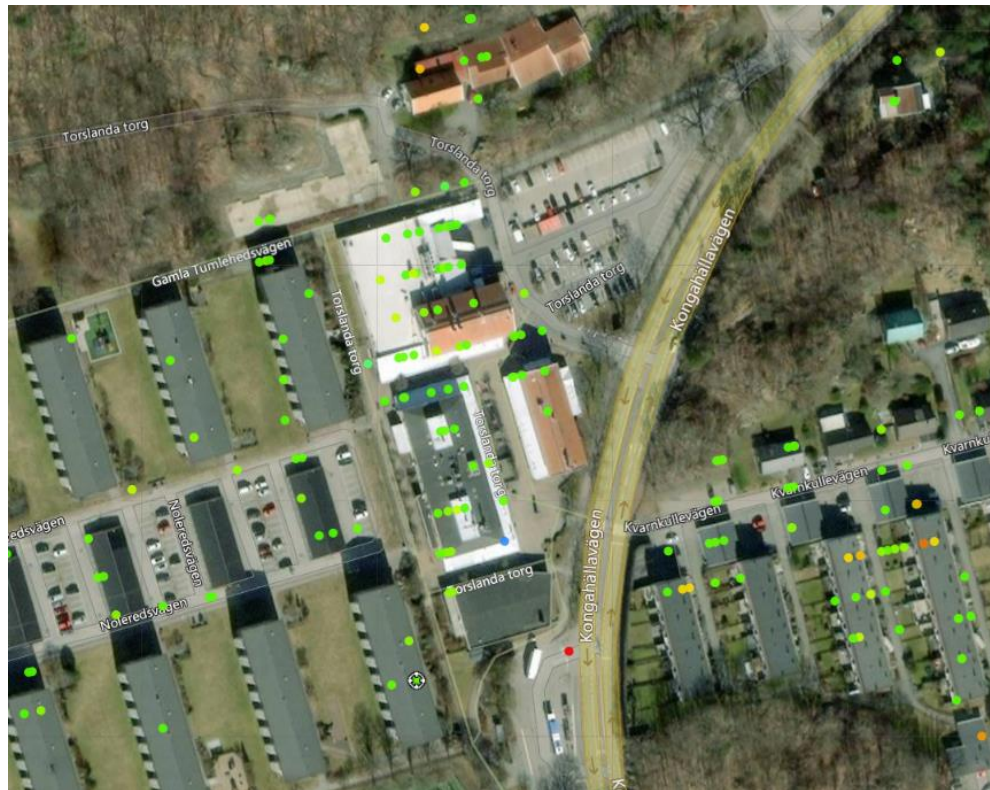
Figur 7. Satellitmätningar med InSar (källa: Sättningskartan.se, 2023).

Inom området finns i dagsläget heller inga särskilda tecken som tyder på pågående sättningar, vilket styrks av resultaten från satellitmätningar med InSar från karttjänsten *Sättningskartan.se*, se Figur 7.
