# PM Markmiljö

Detaljplan Torslanda Torg

2024-06-10

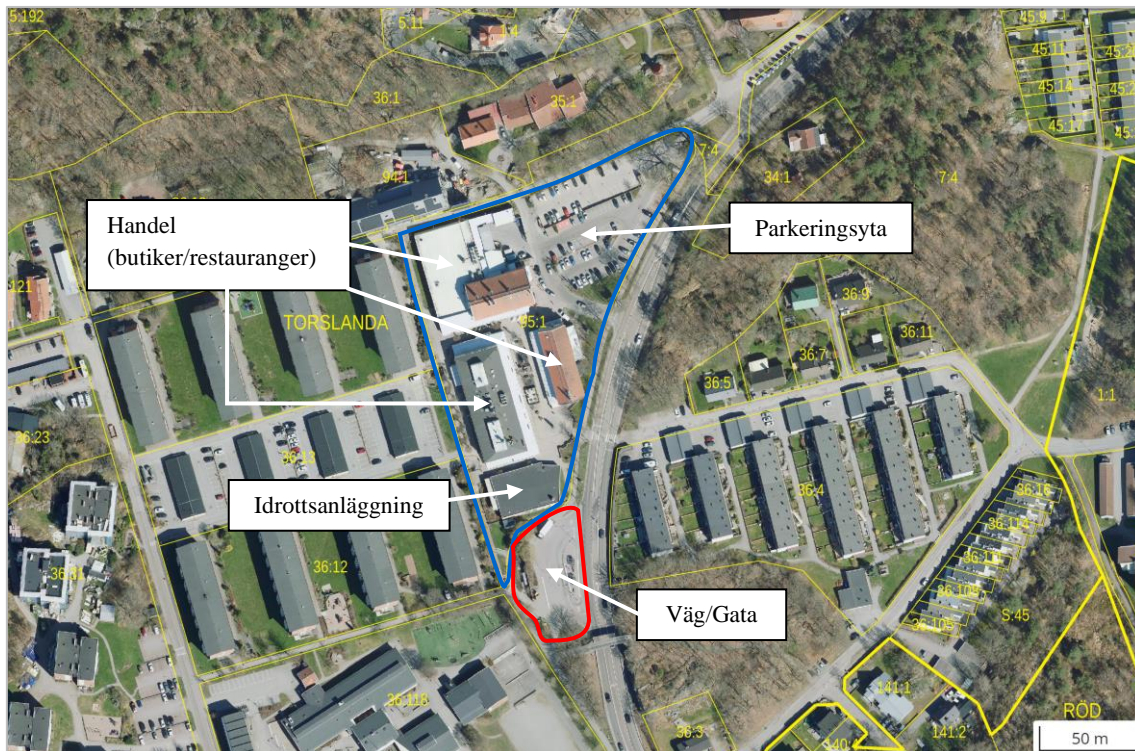
Figur 2. Nuvarande markanvändning inom planområdet, vilket indikeras med blå och röd markering.

Planområdet inhyser idag verksamheter som handel (butiker och restauranger), en idrottsanläggning, tillhörande parkeringsytor och enstaka grönytor samt väg/gatumark, Figur 2.

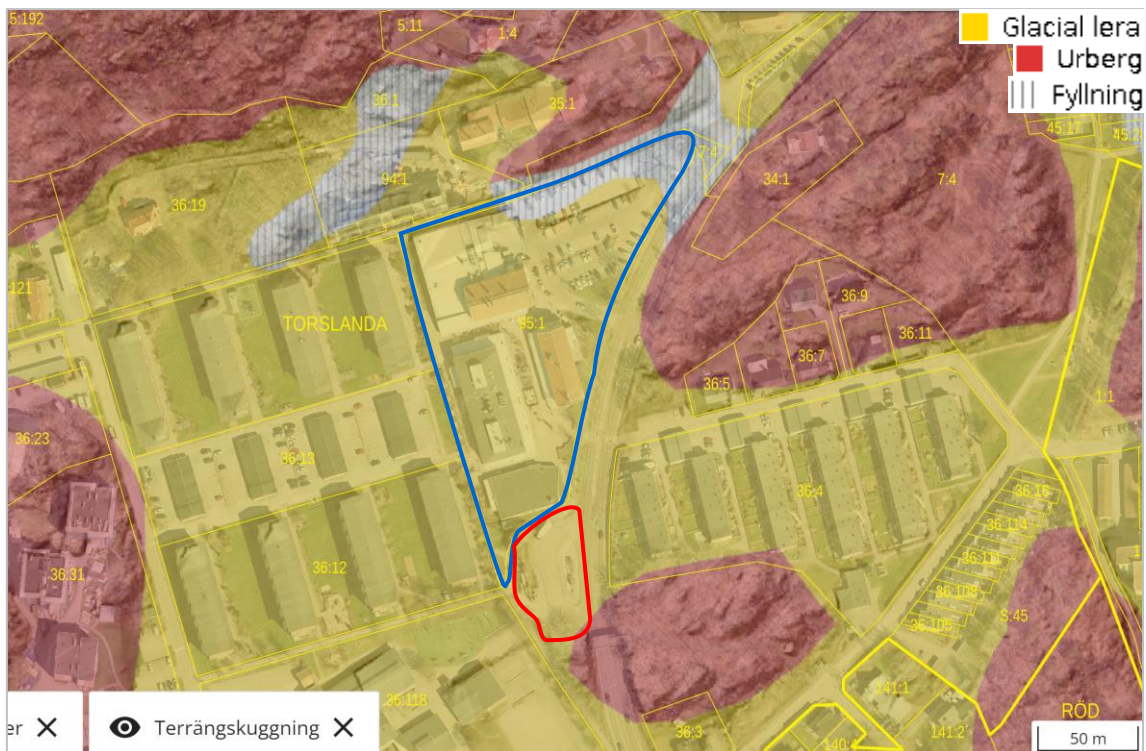
Figur 3. Jordarterna inom planområdet utgörs av glacial lera och fyllning (SGU.se). Planområdet åskådliggörs med blå och röd heldragen markeringslinje.

Enligt SGU:s jordartskarta består planområdet övervägande av glacial lera med fyllnadsmaterial i den nordöstra ändan (Figur 3).

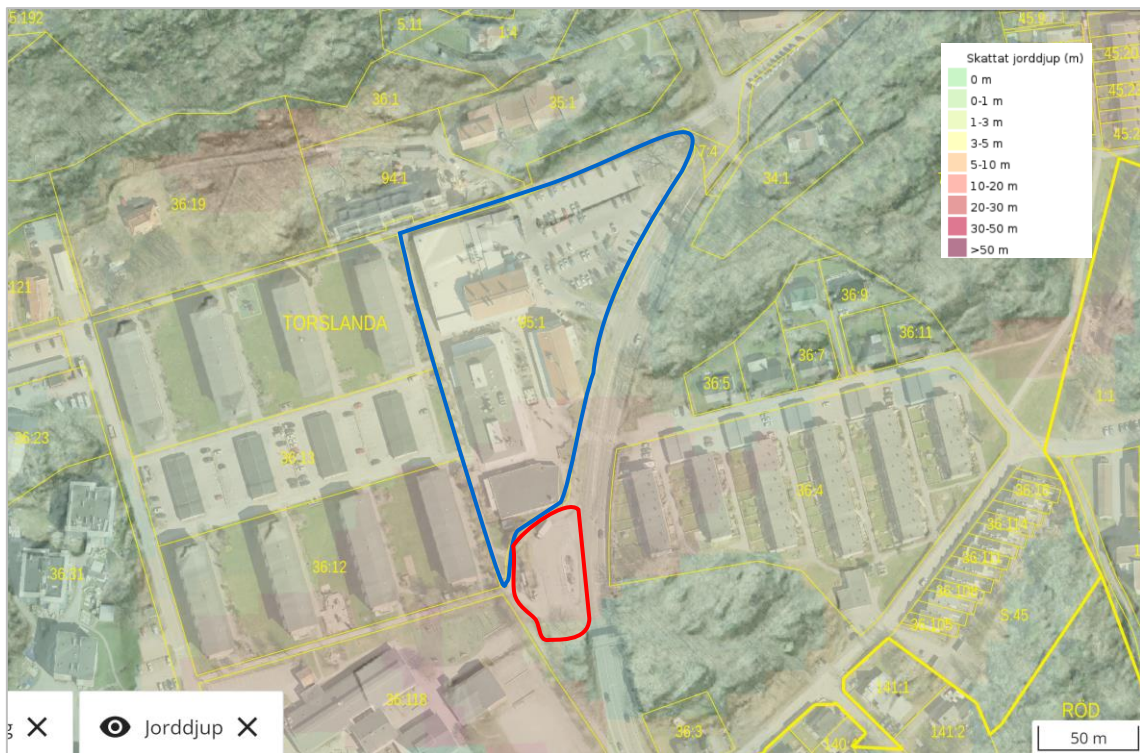
Figur 4. SGU:s jorddjupskarta (SGU.se). Planområdet åskådliggörs med blå och röd heldragen markeringslinje.

Enligt SGU:s jorddjupskarta varierar jorddjupet mellan 3-5 m inom merparten av området (norra delen) förutom i det södra partiet där jordtäcket är mäktigare (5-10 m), Figur 4.

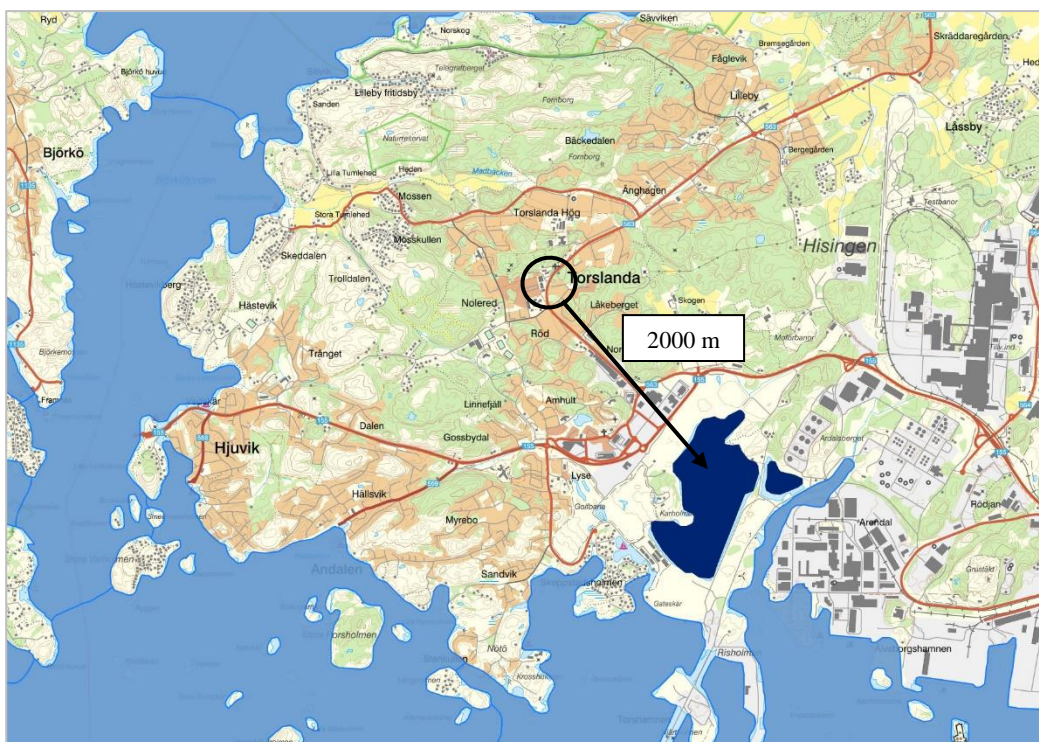
Figur 5. Recipient Torsviken belägen ca 2000 meter sydöst om planområdet. Svart cirkel utger planområdet (Källa: VISS).

Planområdets slutliga recipienter är Torsviken, som ligger ca 2 kilometer sydöst om planområdet, Figur 5 (VISS, 2024).

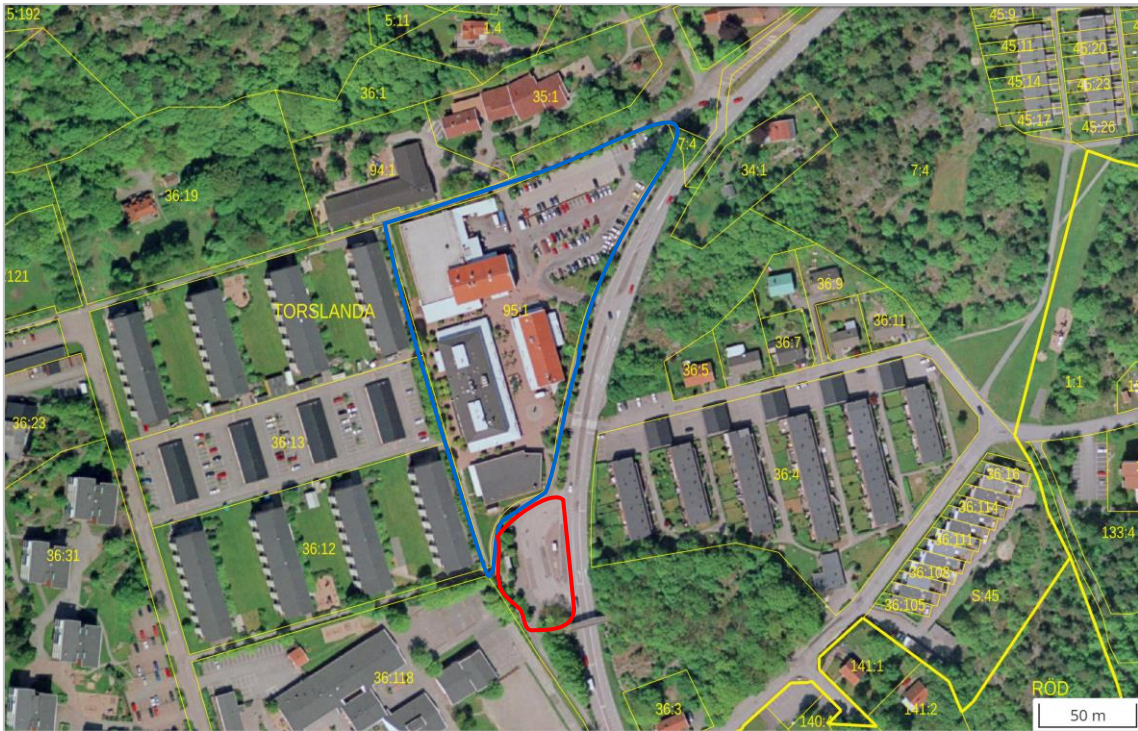
*Figur 11. Flygfoto från 2003. Planområdet åskådliggörs med blå och röd heldragen markeringslinje.*

Historiska flygbilder från 1960 till 2023 redovisas i Figur 8-13. Mellan 1960 och 1970 omvandlades jordbruksmark till bostads-/centrumområden. Stora delar av planområdet bedöms ha asfalterats under denna period. Mellan 1970 till 1995 byggdes centrumområdet ut med fler byggnader. Från 1995 har planområdet sett ut ungefär som idag.

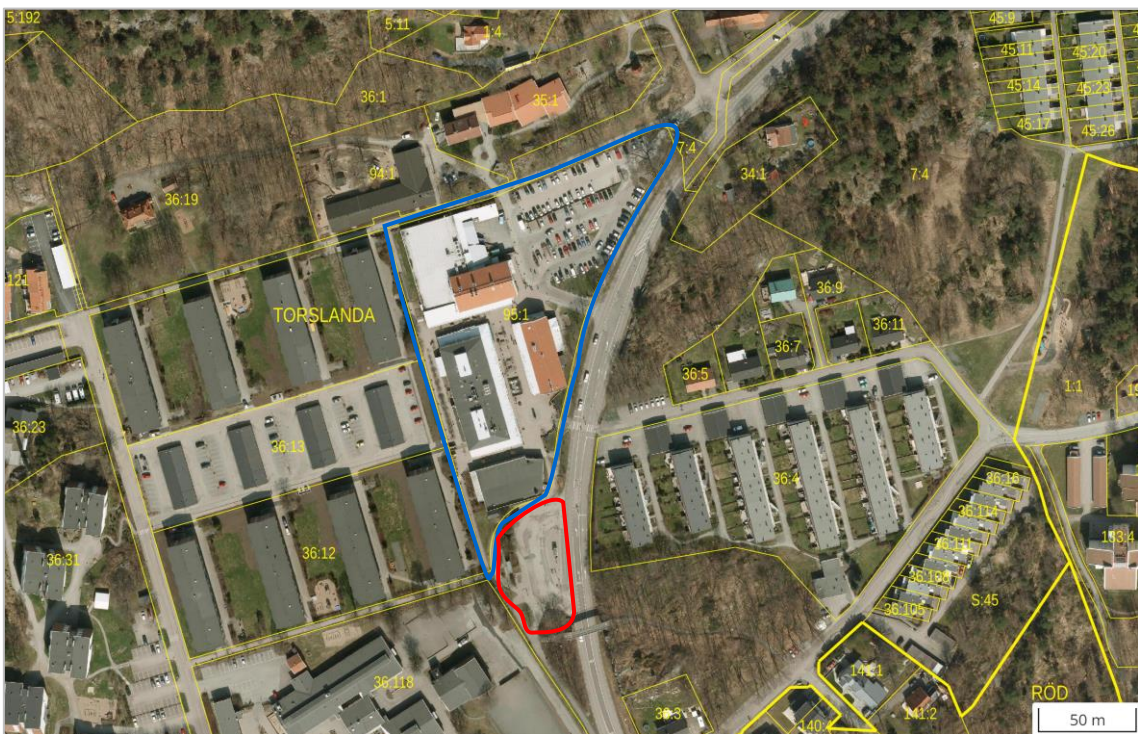
*Figur 12. Flygfoto från 2010-2011. Planområdet indikeras med blå och röd heldragen markeringslinje.*

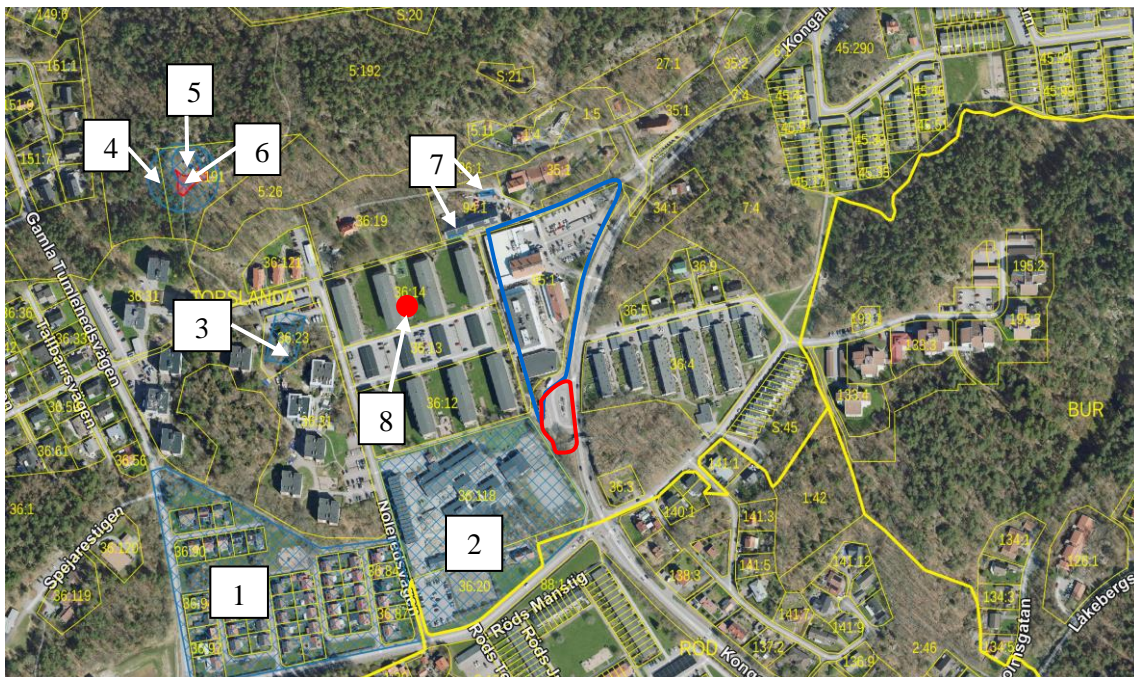
Figur 14. Lokalisering av tidigare utförda utredningar/undersökningar i planområdets direkta omnejd enligt Göteborgs stads miljöarkiv.

Inom själva planområdet finns det inga uppgifter från Miljöförvaltningen i Göteborgs arkiv om undersökningar eller påvisade föroreningar. I arkivet har dock sådana dokumenterats i anslutning till berört planområde (Figur 14).
