Samrådsunderlag Markmiljö

Detaljplan för bostäder mm. vid Fjällbogatan inom stadsdelen Utby
SBK Dnr: BN0185/22, FK Dnr: FN6742/16

2022-08-25

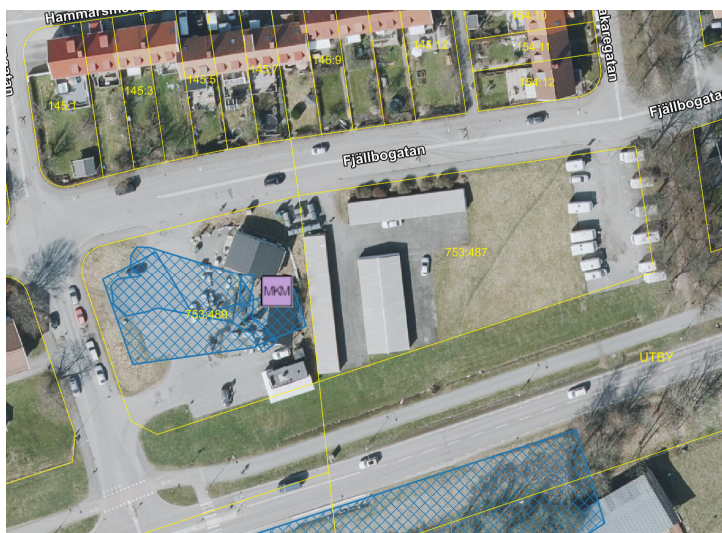
Figur 2 Ortofoto 2021. Rastrerad yta i blått visar på att det har utförts miljöteknisk undersökning (MKN-2011-14604)

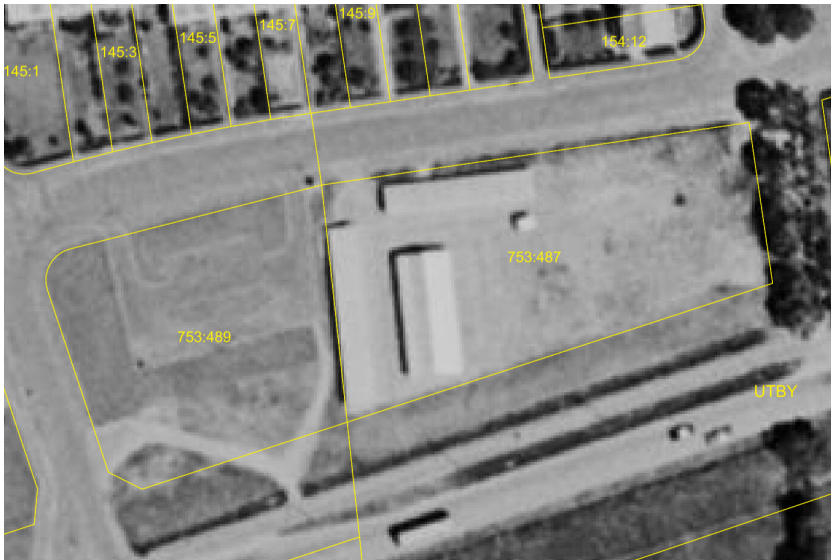
Figur 3 Ortofoto 1960

Fastigheten Utby 753:489 har innan 1970 varit en obebyggd fastighet. Mellan 1971/72 till 2011 bedrevs det drivmedelsförsäljning på fastigheten. Även bilservice samt försäljning av livsmedel på fastigheten har ägt rum under vissa årtal. På stationen fanns 2 stycken pumpöar och 5 stycken drivmedelscisterner belägna under jord. Tidigare har det även funnits en fatgård utmed fastighetens södra gavel och en dieselpump vid den norra infarten. Drivmedelstationen avetablerades, avhjälpes och stängdes 2011/2012.

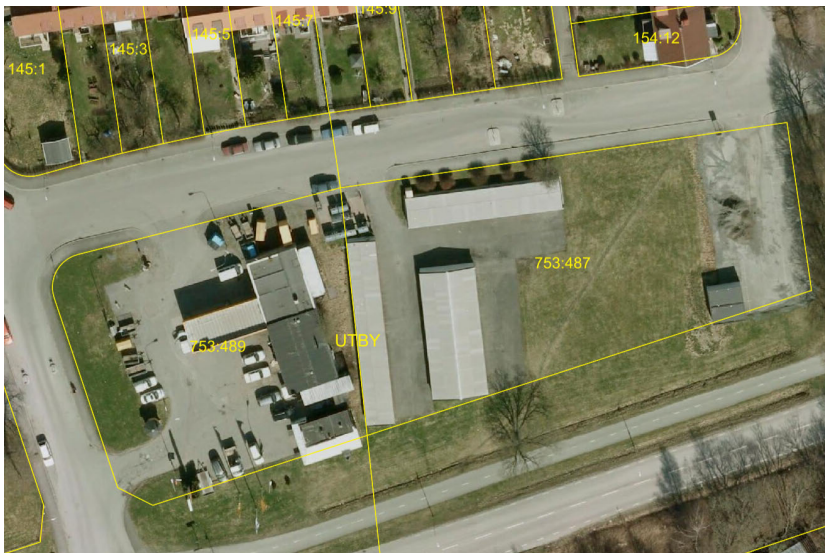
Figur 4 Ortofoto 2011 med Preem station

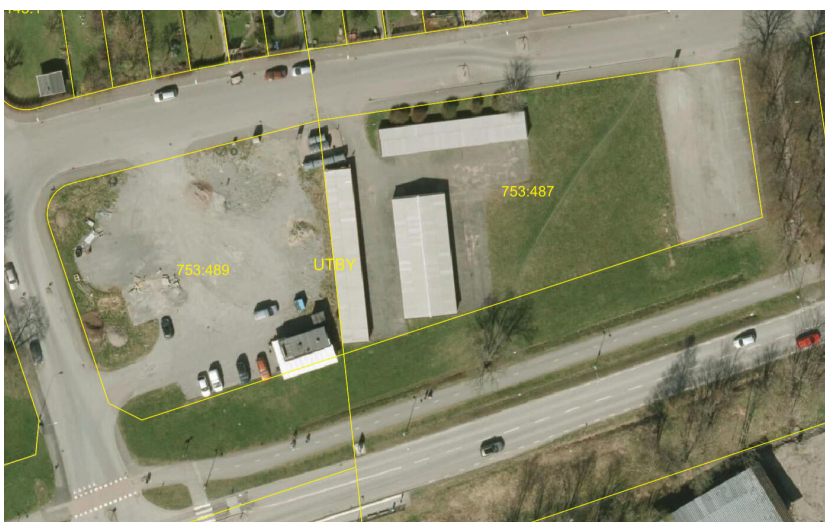
Figur 5 Ortofoto 2015 efter rivning av station.
