Skandia Fastigheter Väst AB, Framtiden Byggutveckling AB

Detaljplan Frölunda Torg

PM Geoteknik

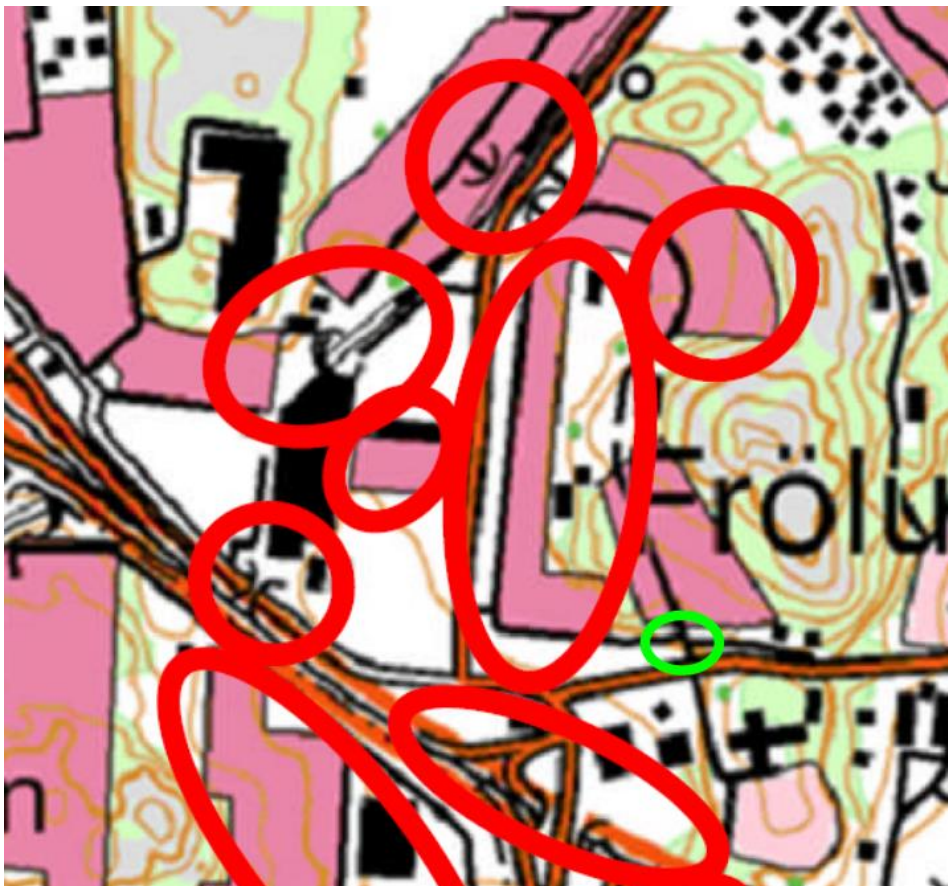
Figur 8. Områden för stabilitetsutredning utförd av Sweco 2011 (rött) samt aktuella undersökningar utförda 2023 (grönt).

En översiktlig stabilitetsutredning för Frölunda Torg och angränsande områden har tidigare utförts av Sweco år 2011, se Figur 7. Enligt utredningen är stabilitetsförhållandena kring Frölunda Torg och de närmast angränsande områdena tillfredsställande goda. Inga lutningar brantare än 1:10 konstaterades med undantag för vägbankar.

Stabilitetsförhållanden kring nu utförda undersökningar anses vara god då jordmäktigheten är 2m eller mindre. Brantaste marklutningen är omkring 1:4,5
