Datum 2012-02-26

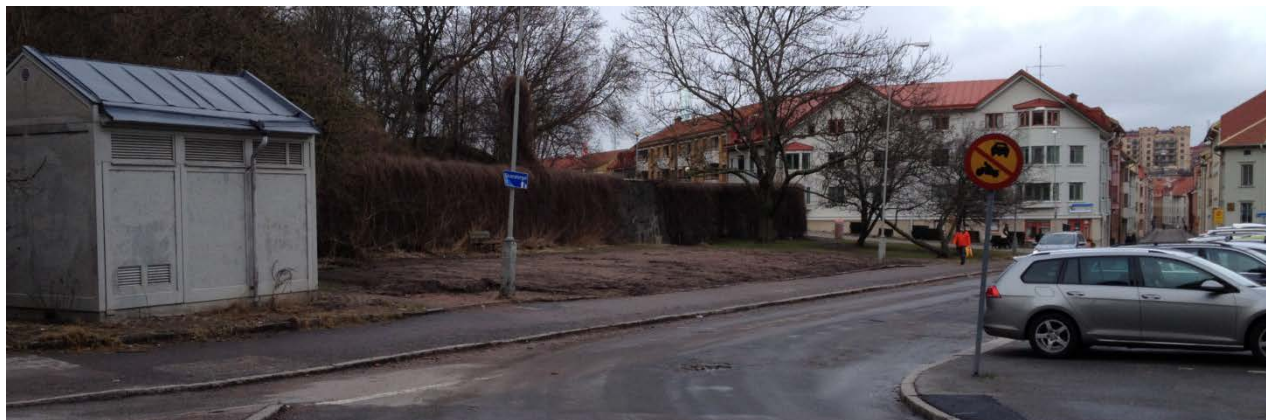
Foto 1. Teknikbyggnad samt stödmur mot väster och Skansberget

Skansberget stupar lokalt brant ner mot öster från nivåer kring + 50 successivt planar marken ut och övergår från berg i dagen till gräsytor. Ytterligare åt öster tas en nivåskillnad på några meter upp av en stenmur från 1915, *se foto 1*. Marken inom det aktuella området är i stort sett plant med nivåer kring +10 och utgörs av asfalterade ytor för personbilspartering. Utmed övre Husargatan västra del finns en mindre nivåskillnad som tas upp av en lägre stödmur av granit, *se foto 2*. Utmed den östra sidan av övre Husargatan ligger flerbostadshus utmed berget. Centralt i området finns en cirkelformad grönyta med mindre träd och buskage. Inom den sydvästra delen finns en mindre teknikbyggnad/transformatorstation och i nordost ett gatukök, *se foto 2*.

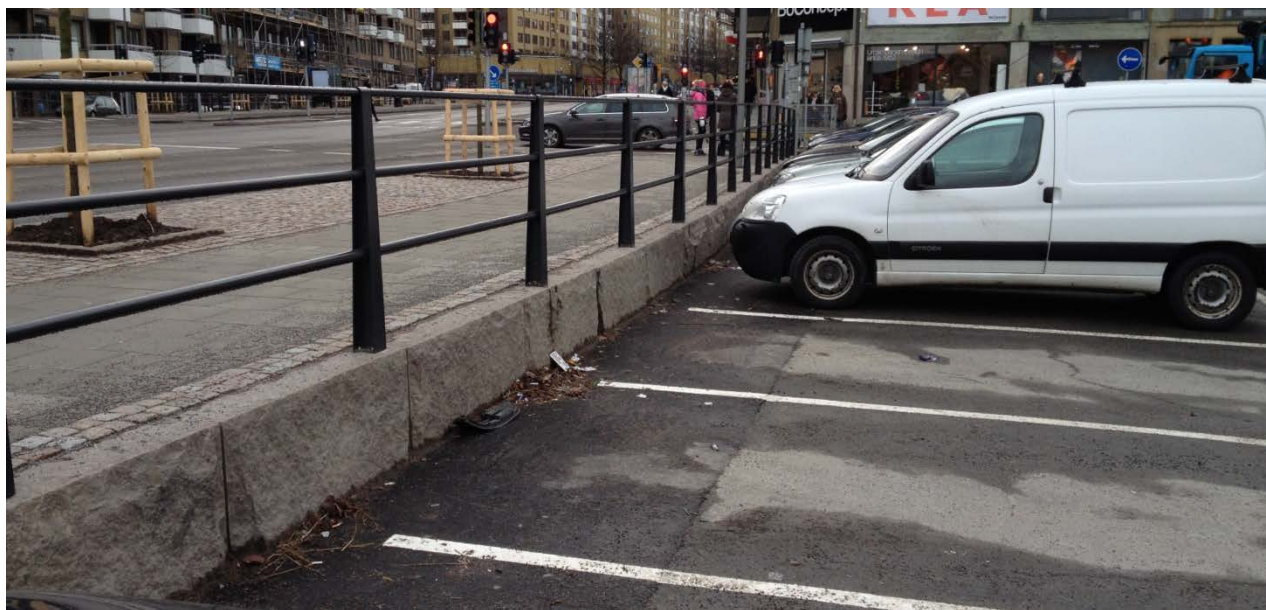
Foto 2. Mindre nivåskillnad mot övre Husargatan
