## Siktstudie från badplatsen vid Härlanda tjärn

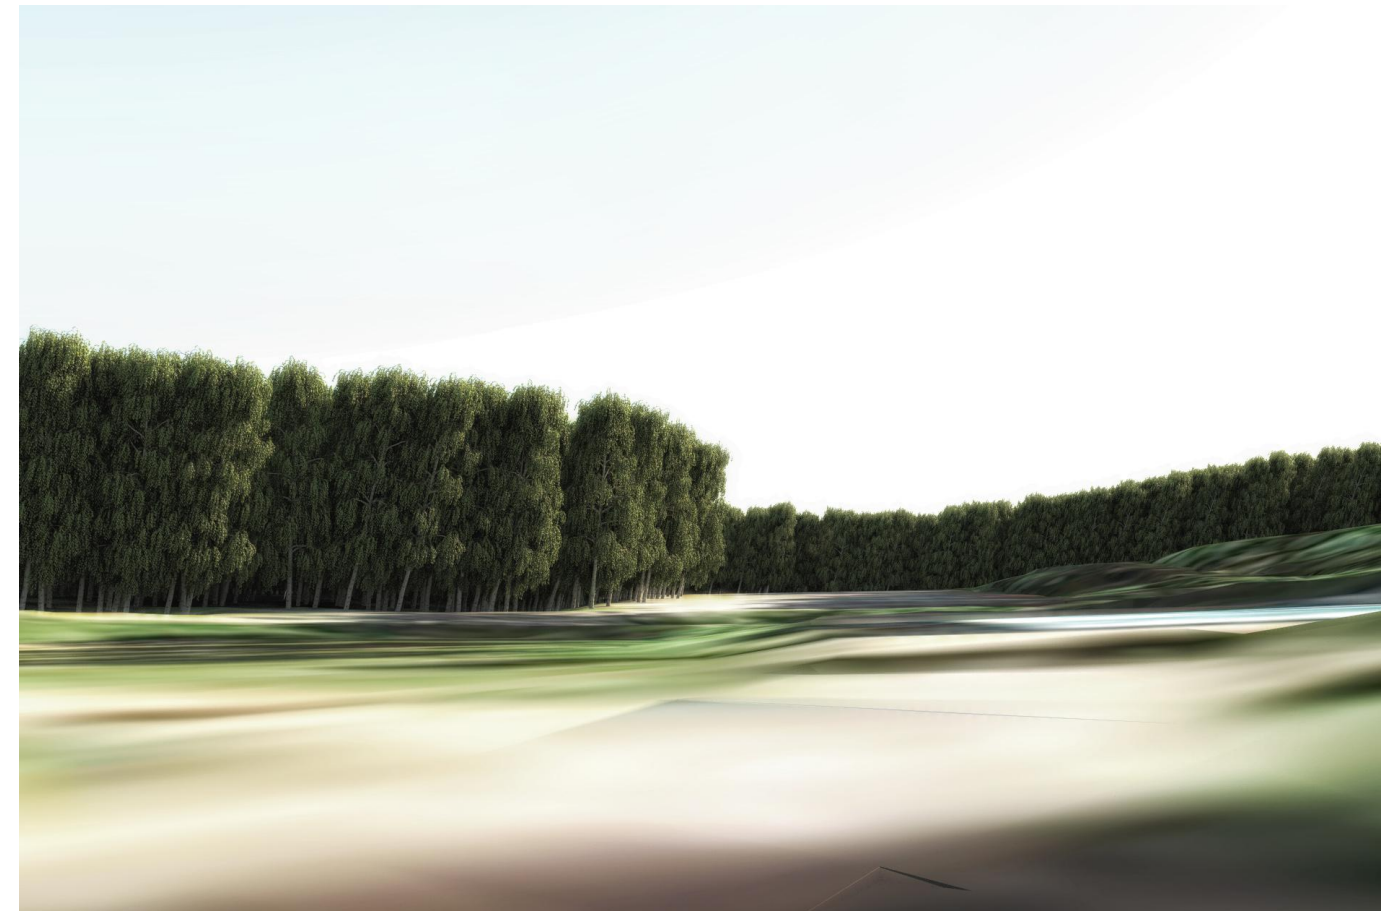
Till höger finns två vyer, en med och en utan vegetation. I den övre vyn är vegetationshöjden 15 meter. Ett flertal av träden i området bedöms i verkligheten vara högre än 15 meter.

Vy från badplatsen, träden har i modellen en höjd av 15 meter.

Vegetationen bedöms vara relativt tät. Siktstudien visar att den nya bebyggelsen inte kommer att vara synlig från fotopunkten.

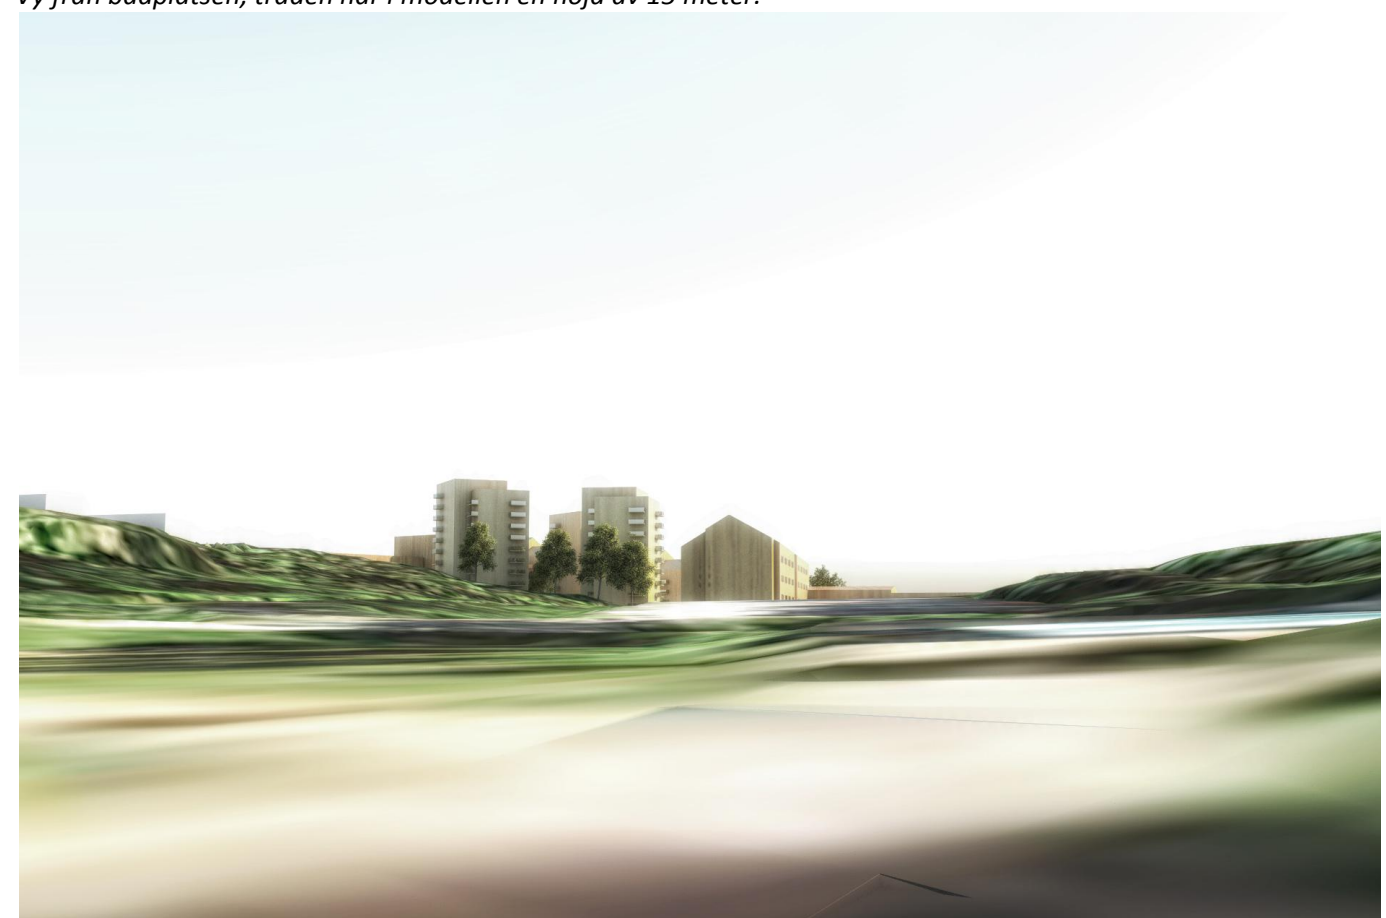
Vyn till nere till höger illustrerar området helt utan träd och visar hur exploateringen skulle upplevas från fotopunkten i det fall det inte fanns någon vegetation alls.

Vy från samma position utan vegetation.
