Bilaga B Nulägesbeskrivning

För vatten- och avloppsanläggningarna

2023-12-22

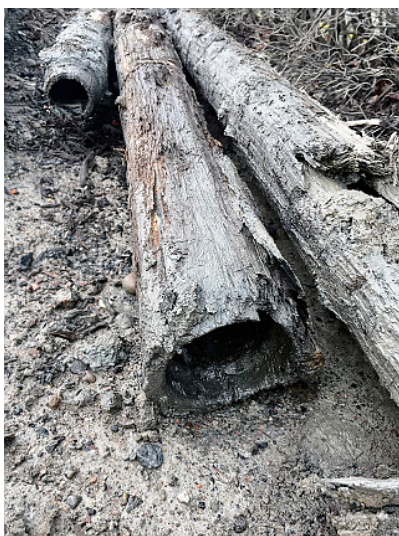
Figur 1 Vid ett ledningsarbete i Södra vägen 2023 hittades dessa äldre trärör som ledde vatten från Kallebäckens källa till Kungssportsplatsen. "Det (rören) är ett fantastiskt hantverk. Man ser fortfarande spik- och muffände och rören har legat väl bevarade i syrefattig lera på ungefär två meters djup. Här har leran varit en positiv tillgång för en gång skull", säger Eva Hansson, projektledare för arbetet som gjorde att rören hittades.

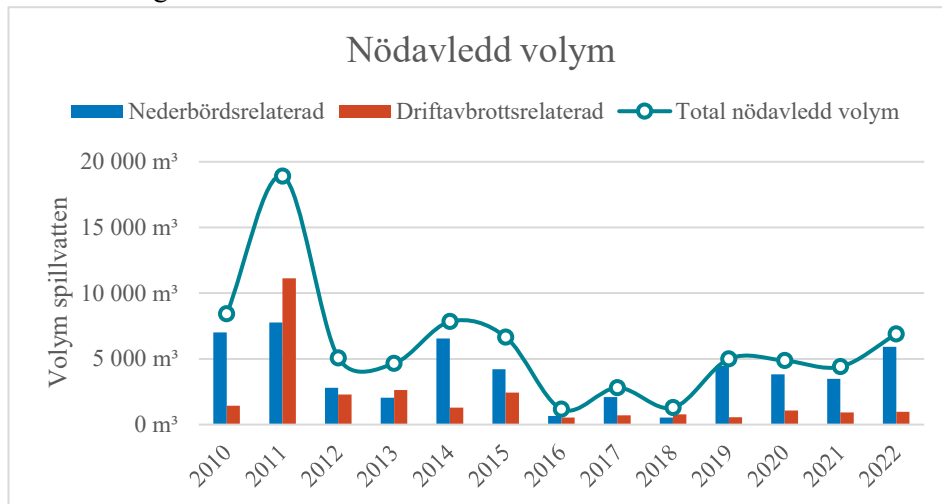
Figur 13 Nödavladd volym spillvatten från pumpstationer.

den totala nödavladda volymen har generellt varit avtagande, men har under senare år stabiliserats och till och med ökat något. Trenden för nödavladd volym relaterad till driftavbrott har historiskt sett varit nedåtgående, men har på senare år planat ut. Däremot har trenden för nederbördsrelaterad nödavlledning ökat under de senaste åren, vilket är orsaken till den negativa trenden med ökande nödavlledning.

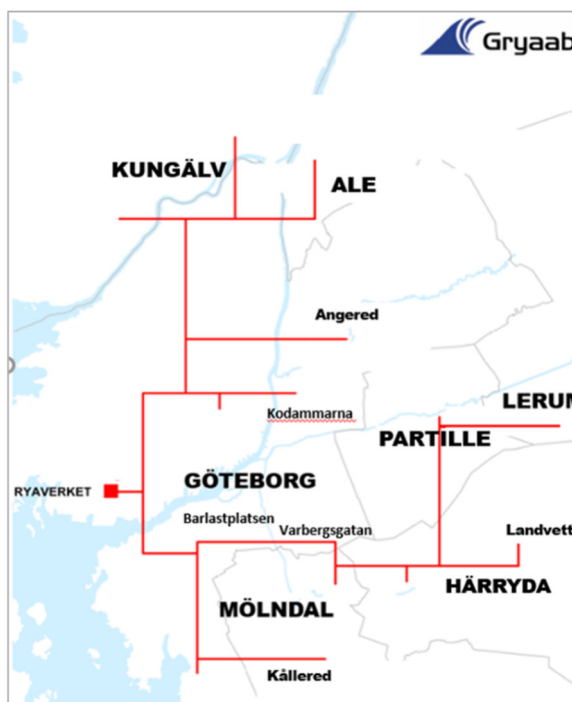
Figur 26 Schematisk karta över avloppsreningsverket och tunnelsystemet.

Inkommande flödet till Ryaverket styrs genom att använda tunnelsystemet som buffert och reglera flöden som pumpas upp till reningsprocessen. Nivån i tunnelsystemet bevakas noggrant och rätt inflöde bestäms med hjälp av inflödesprognoser som skapas automatisk från regnprognoser via modellering av avrinningsområden.

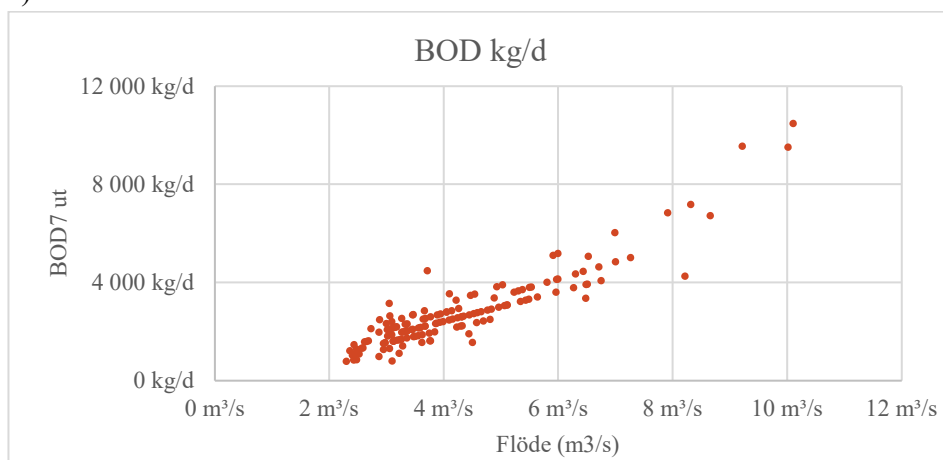
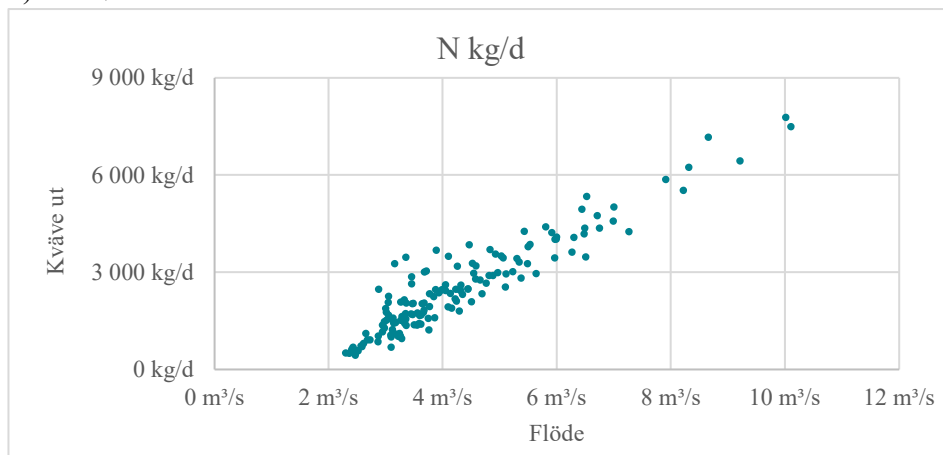
Figur 28 a, b, c Mängd av fosfor, BOD och kväve i utgående veckoprov från Ryaverket som funktion av flödet (År 2017 – 2019).

Vid flöden	Fosfor	BOD	Kväve
Genomsnittsflöde (4,2 m ³ /s)	0,221	7,2	6,4
Lågflöden (<3,5 m ³ /s)	0,217	6,7	5,4
Övriga flöden	0,237	9,3	10,2

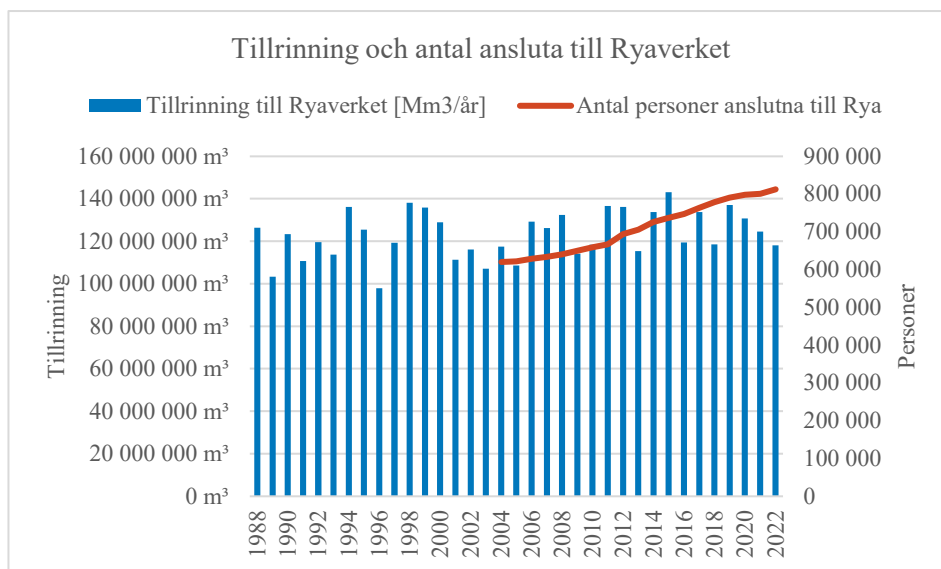
Figur 30 Tillrinning till Ryaverket sedan 1988 och ansluten befolkning.

Under året 2022 kom 118 miljoner kubikmeter av avloppsvatten till Ryaverket. Figur 30 visar hur tillrinning varierar genom år och utvecklingen av antal ansluta till Ryaverket. Att totalflödet inte har ökat i samma takt som befolkningen beror dels på att den specifika dricksvattenförbrukningen sjunkit, dels att nya avloppssystem är separerade och byggs tätare än de äldre som minskar mängden tillskottsvatten per person. Ryaverket pumpar in vid hög nederbörd ca 16 m³/s vilket är ca 1700 liter per person och dygn att jämföra med de knappt 200 liter per person och dygn som räknas som spillvatten. Dessa höga flöden ökar riskerna i tunnelsystem och reningsverk, inklusive risk för haverier som kan orsaka kortare eller längre kapacitetsbortfall.
