# Nulägesbeskrivning

För vatten- och avloppsanläggningarna

2023-12-22

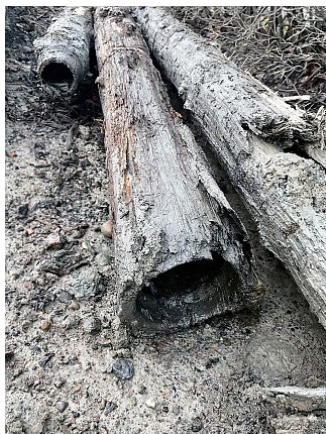
*Figur 1 Vid ett ledningsarbete i Södra vägen 2023 hittades dessa äldre trärör som ledde vatten från Kallebäckens källa till Kungssportsplatsen. "Det (rören) är ett fantastiskt hantverk. Man ser fortfarande spik- och muffände och rören har legat väl bevarade i syrefattig lera på ungefär två meters djup. Här har leran varit en positiv tillgång för en gång skull", säger Eva Hansson, projektledare för arbetet som gjorde att rören hittades.*
