**KULTURMILJÖ-
RAPPORT 2021:08**

Kristian Jonsson &
Maja Lindman

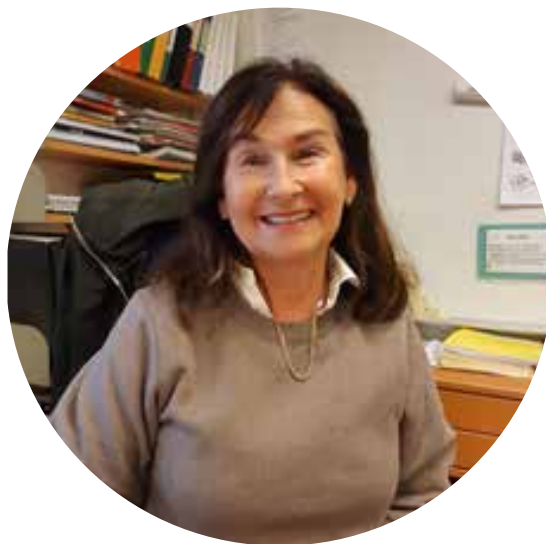
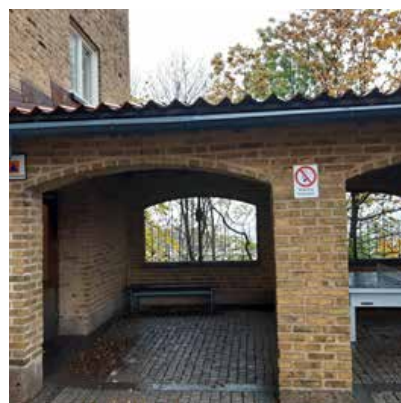
Upplevd otrygg plats.

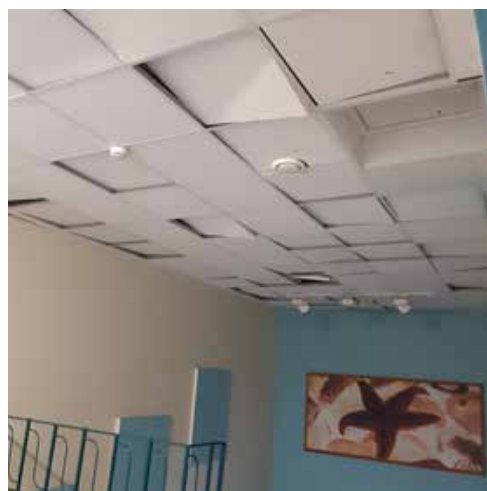
Skadegörelse i taket vid trapphuset i den undanskymda delen av skolan.
