# KULTURMILJÖUNDERLAG FRÖLUNDA STADSDEL

Kulturmiljörapport  
2015:01  
Else-Britt Filipsson  
& Sanja Peter

GÖTEBORGS  
STADSMUSEUM

Kulturmiljöunderlag: Frölunda stadsbilsanalys , mars 2015  
Kulturmiljörapport 2015:01  
Stadsbyggnadskontorets dnr  
Kulturförvaltningens dnr  
Beställare: Stadsbyggnadskontoret i Göteborg

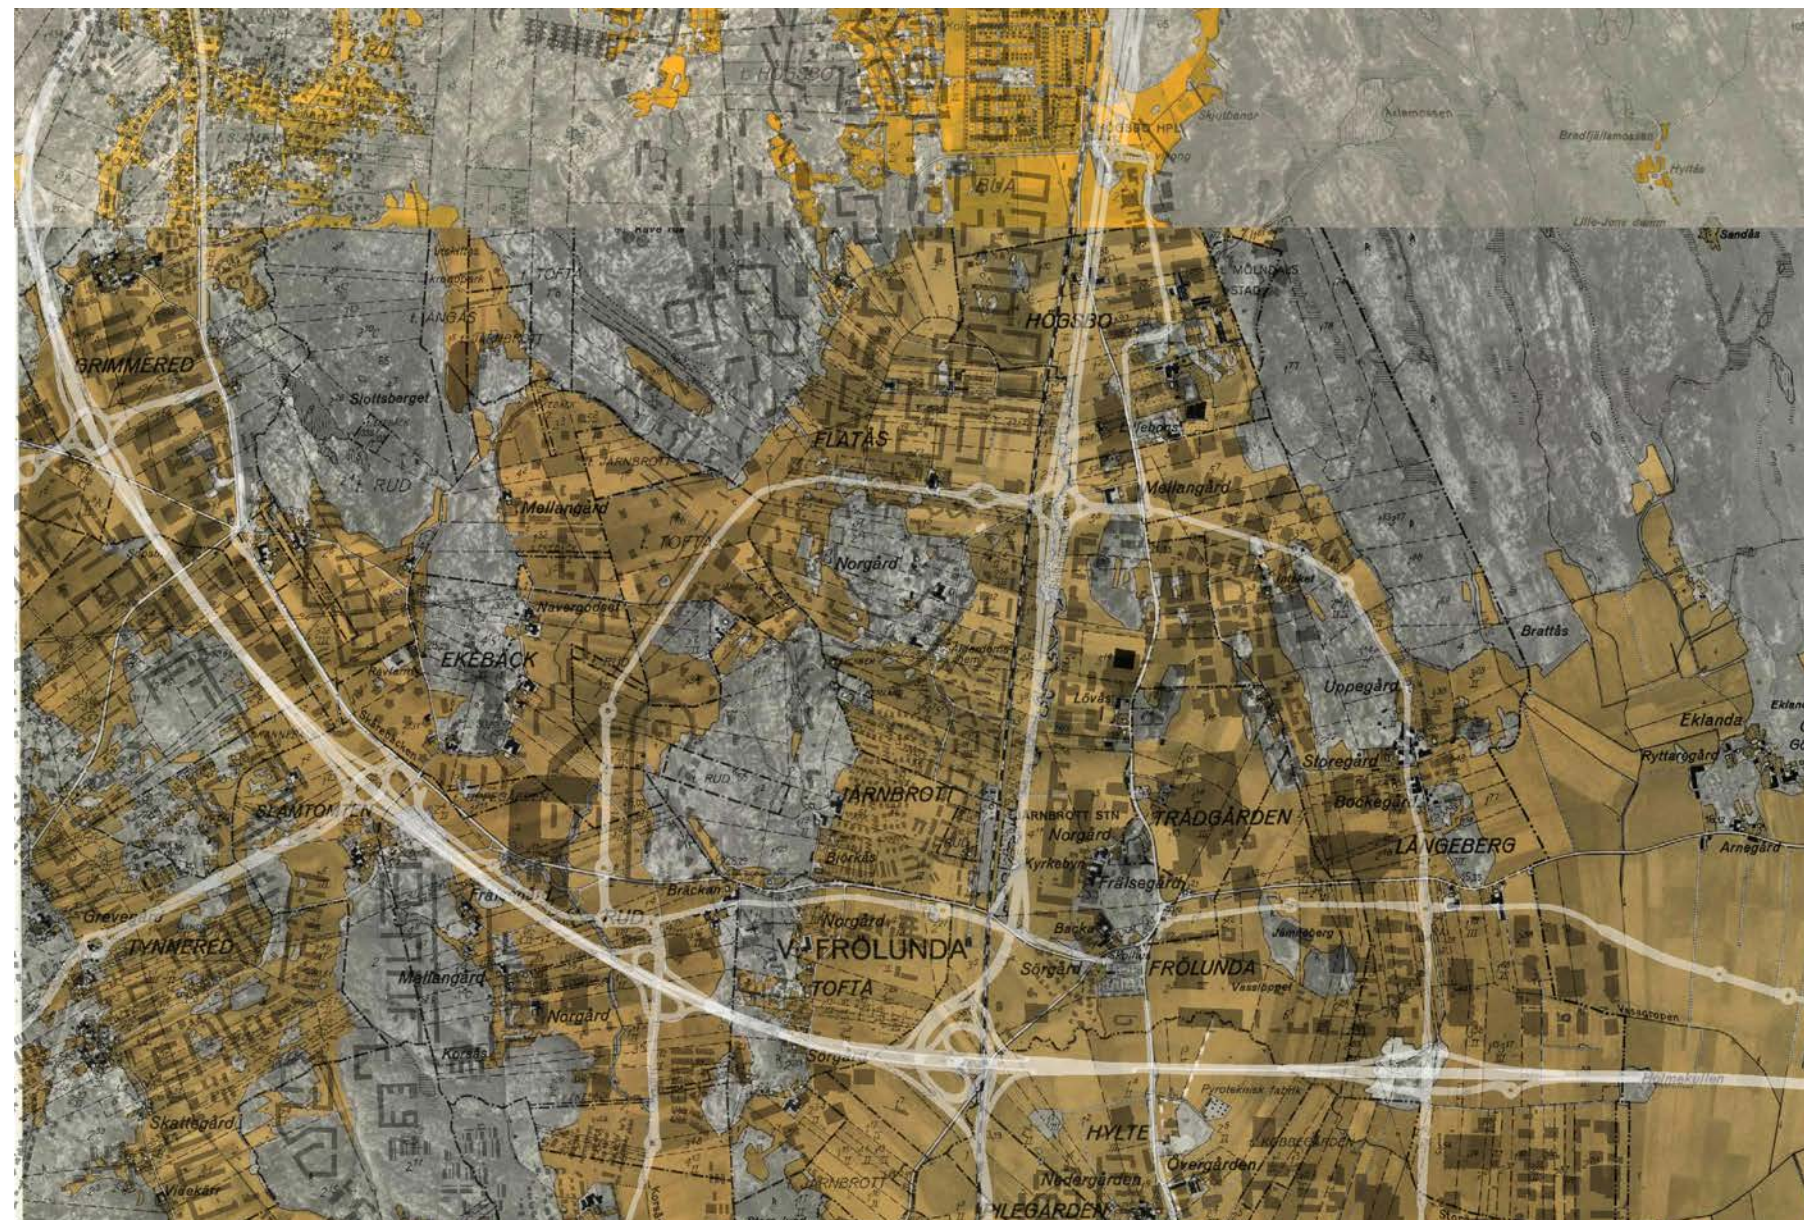
Rektifierad karta - Ekonomisk karta 1935 och dagens lager av bebyggelse som skuggor över det äldre landskapet

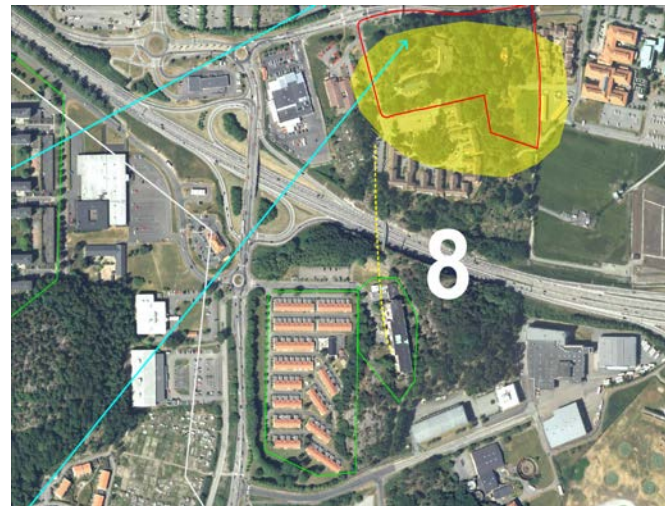
Kartorna visar känsliga områden, stråk och siktlinjer
