KULTURMILJÖUNDERLAG FRÖLUNDA STADSDEL

Kulturmiljörapport
2015:01
Else-Britt Filipsson
& Sanja Peter

GÖTEBORGS
STADSMUSEUM

Kulturmiljöunderlag: Frölunda stadsbildsanalys , mars 2015
Kulturmiljörapport 2015:01
Stadsbyggnadskontorets dnr
Kulturförvaltningens dnr
Beställare: Stadsbyggnadskontoret i Göteborg

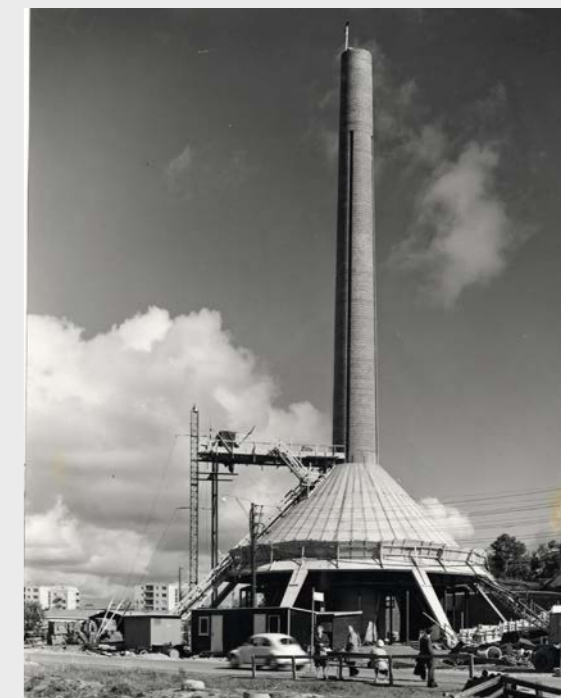
Panncentralen Tratten under uppbyggnad. Sjöstedt 1962

De skulpturalt formade panncentralerna var i de här områdena ersättare för kyrkornas torn mitt i byn och som symbol för det gemensamma som gav värme till bostäderna.

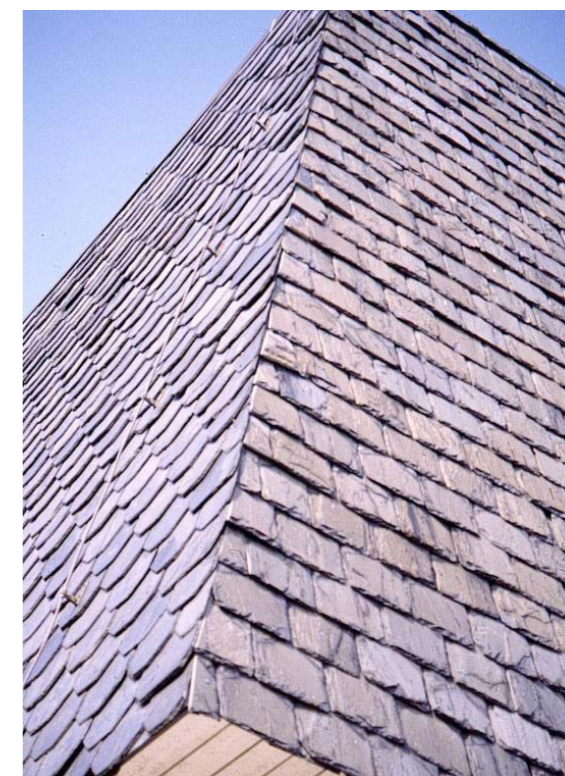
Skiffertak, Järnbrott 12:3

Nio punkthus ligger spridda i en brant terräng utefter Reläгатan och Bildradiogatan, runt ett bergigt skogsparti. Punkthusen är byggda i tre våningar med suterrängvåning som inrymmer garage. Husen är uppförda med betongstomme i fyra våningar med fasader som klätts i ljus spritputs och tegel- eller betongpannetäckta sadeltak.

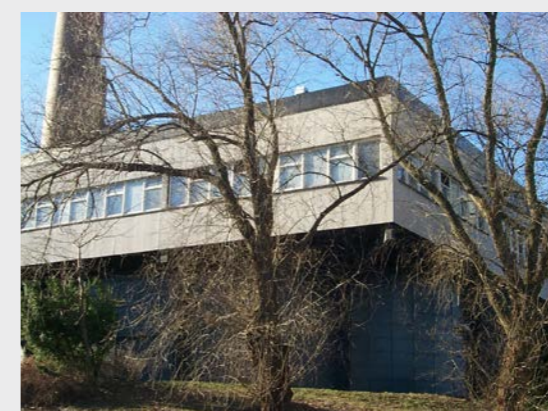
Panncentral, Järnbrott 12:1, Televisionsgatan 4
