# KULTURMILJÖUNDERLAG FRÖLUNDA STADSDEL

Kulturmiljörapport  
2015:01  
Else-Britt Filipsson  
& Sanja Peter

GÖTEBORGS  
STADSMUSEUM

Kulturmiljöunderlag: Frölunda stadsbildsanalys , mars 2015  
Kulturmiljörapport 2015:01  
Stadsbyggnadskontorets dnr  
Kulturförvaltningens dnr  
Beställare: Stadsbyggnadskontoret i Göteborg

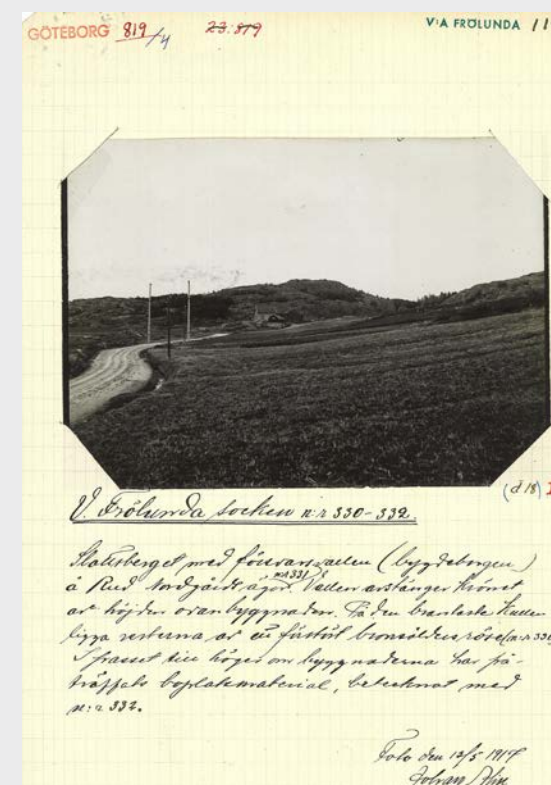
Arkivblad om fornborgen Västra Frölunda 119. Fotot är taget 1917. Lägg märke till avsaknaden av träd. Foto: Johan Alin

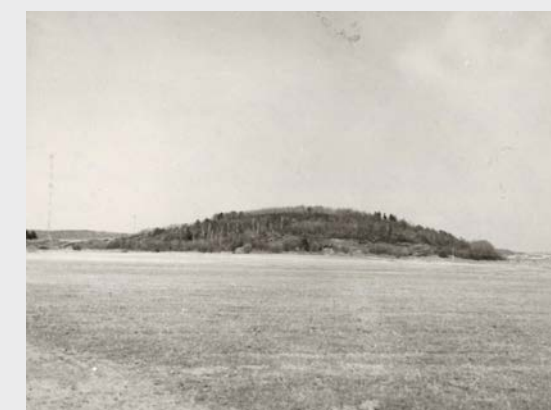
Store Lund impediment med stensättningar Västra Frölunda 33 och 34. Fotot är taget 1957 av Göran Larsson innan exploateringen i området tagit fart. Fotot ger en bild av hur kullen stucket upp ur vattnet under förhistorisk tid.

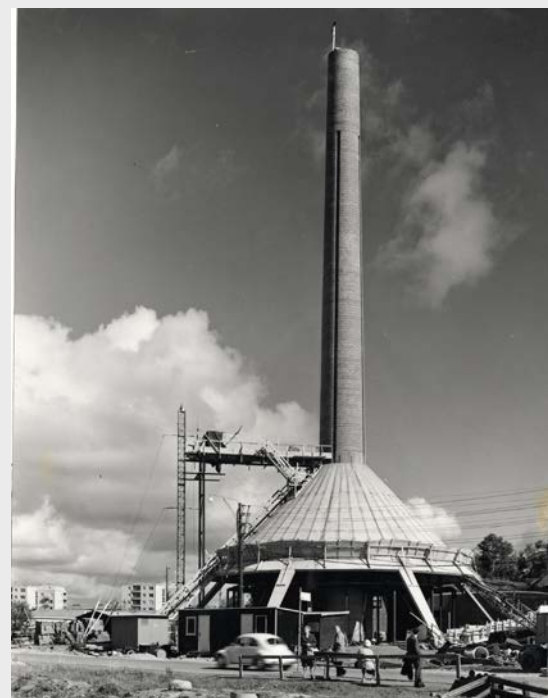
Panncentralen Tratten under uppbyggnad. Sjöstedt 1962

De skulpturala formade panncentralerna var i de här områdena ersättare för kyrkornas torn mitt i byn och som symbol för det gemensamma som gav värme till bostäderna.

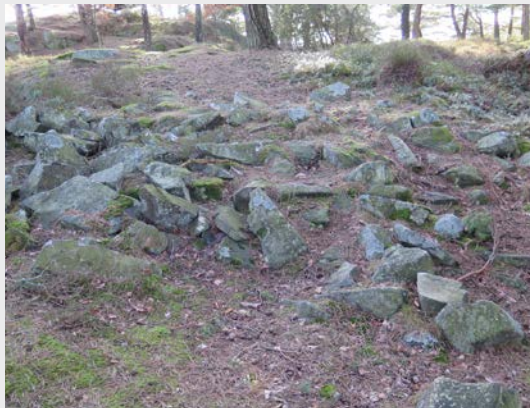
Foto på del av fornborgen Västra Frölunda 119 mur. 2015.

Behåll fornlämningarna i område A. Det är väsentligt att även bevara siktlinjerna från röse och fornborg mot havet och andra rösen/stensättningar då de utgör en del av förståelsen för varför röset och fornborgen är placerade som de är. Säkerställa med lämpligt skyddsområde för fornlämningarna men även tänka på siktlinjerna. Rusta upp skyltningen för fornlämningarna och röja sly och vegetation omkring. Informera boende om fornborgen, röset och boplatsen.

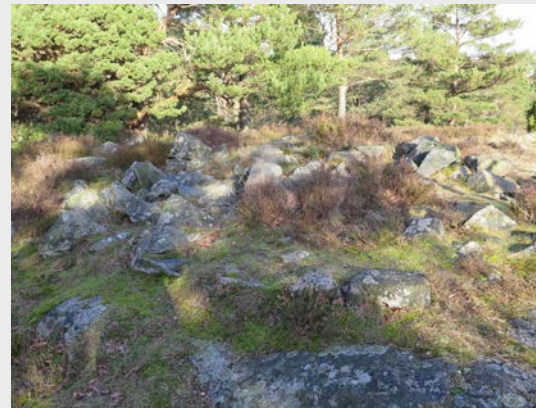
Foto på röset Västra Frölunda 118, år 2015.

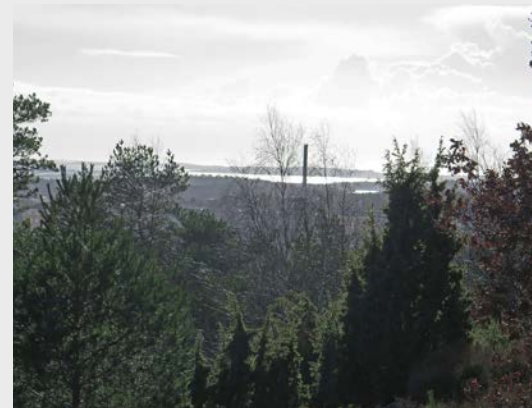
Utsikt mot sydväst mot havet från Röset och fornborgen Västra Frölunda 118 och 119. Växtligheten börjar begränsa siktlinjer och utsikt. 2015.

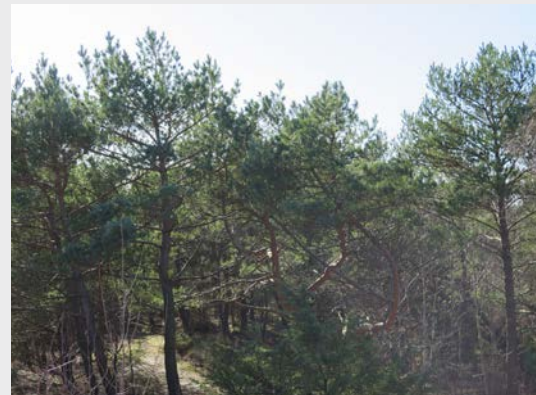
Västra Frölunda 96, vy mot syd. De unga tallarna hindra siktlinjen mot söder. 2015.

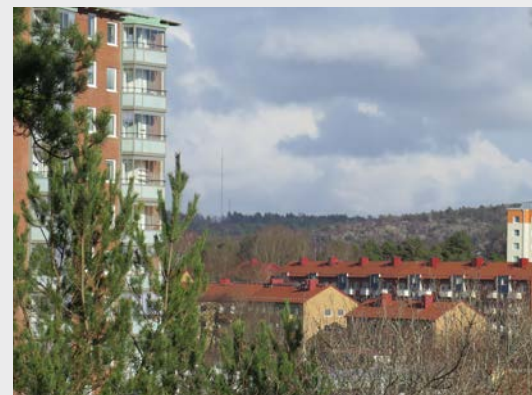
Siktlinje från gravfältet Västra Frölunda 97 och stensättningen Västra Frölunda mot nordost. Brudaremosse masten syns i bakgrunden. Stensättningen kommunicerar med stensättningar och rösen på Ånggårdsberget. 2015.

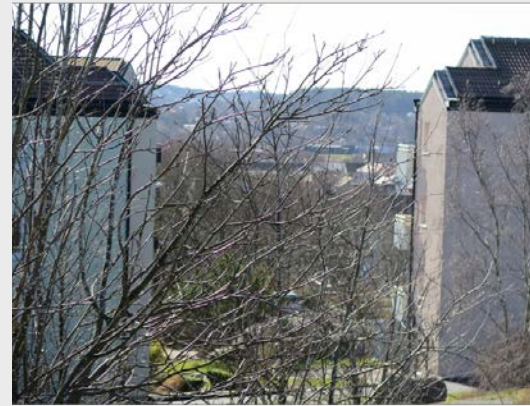
Mellan huskropparna har en siktlinje lämnats mot söder från stensättnin Västra Frölunda 183. 2015.

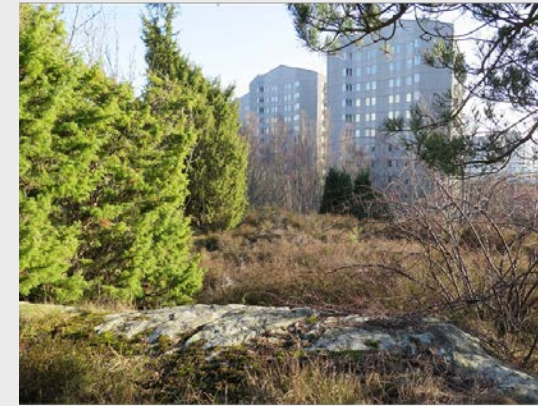
Stensättning 181 är svår att uppfatta i vegetationen. 2015.

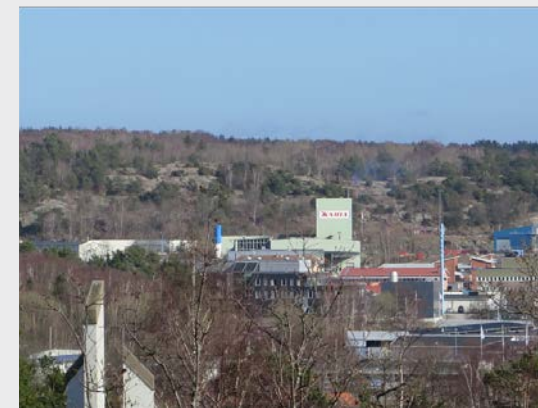
Utsikt mot öster från bergskanten med stensättningar. Siktlinjen från Västra Frölunda 179 når stensättningen Västra Frölunda 167 på andra sidan trafikleden. 2015.

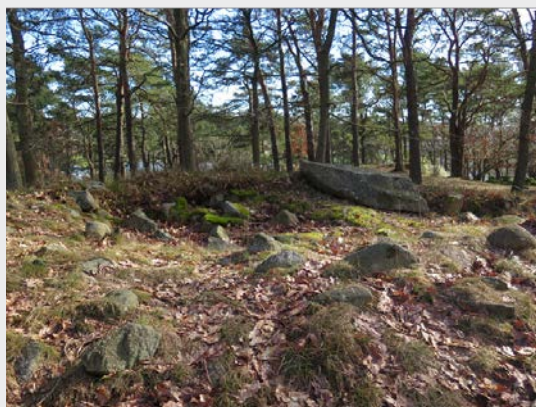
Hällkistan Västra Frölunda 35 en stenkammargrav från yngre stenåldern. 2015.

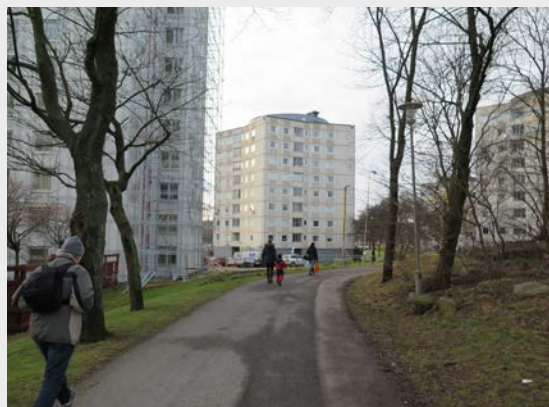
Kv Cylinderhatten: Stjärnhusen

Mellan Lergökgatan i väst och slänten upp till Frölunda Kulturhus i öster ligger 14 fem-uddiga punkthus med nio våningar kring tre gårdar. Placeringen har ingen strikt struktur. Husen är spridda i en "park". Återvändsgatorna som angör området är Speldose-, Tamburin-, Valthorn- och Munspelsgatan, vilka samtliga leds in från den större Lergökgatan i väst. Denna har parkeringar till bostadsområdena på östra sidan och småindustribyggnader på andra. Öster om stjärnhusen ligger ett daghem byggt under samma period. Samma hustyp finns också på Teleskopgatan i Bergsjön. Byggnaderna har även kallats turbinhus på grund av ett speciellt byggnads sätt i vilket man först bygger det centrala trapphusen och runt det de identiska lägenheterna. Alla lägenheter är hörnlägenheter.

Först byggdes det centrala trapphuset, runt det byggdes identiska 3-rumslägenheter som svänger runt det centrala navet. I bottenvåningen ryms tvättstuga, förråd och liknande.

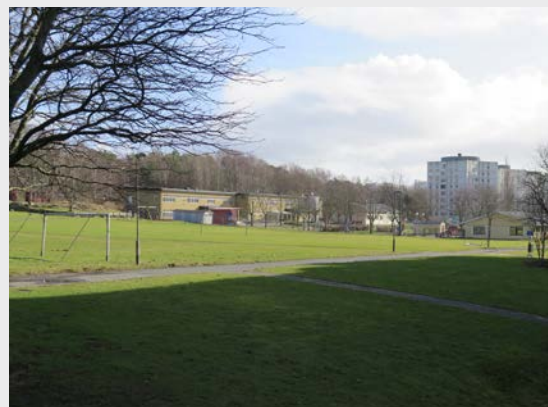
Kv Hatten: Slottsbergsskolan

Skolan med låg- och mellanstadium ligger mellan två bostadsområden i sydväst och Ruddalens skogsområde i nordöst. Marken sluttar från öst och ned till väst. Området är bilfritt med Munspelsgatan som närmsta väg. Asfalterade gångbanor omger området och i nordväst ligger ett daghem från 1979. På det nuvarande daghemmets plats stod tidigare två provisoriska paviljonger. De flyttades 1976. Delar av klassrummen byggdes om till fritidshem 1989.

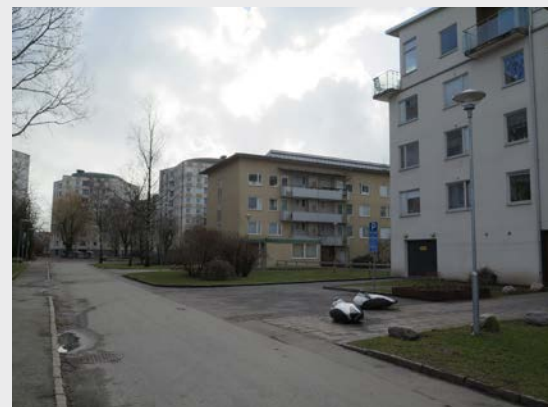
Kv Regnkappan, Gånglåten

I södra Rud ligger detta stora område med två långa, slingrande byggnadskroppar över ett nära 300 meter långt område. Den ena ligger som en skyddande mur åt Lergökgatan i väst. Innanför ringlar sig den andra i ren meanderslinga och totalt är det 520 lägenheter. Två stora trekantiga parkeringar finns i väst och mellan dem och huset går Kontrabas- och Säckpipegatan, samt återvändsgatan Munspelsgatan i söder.. Bostadsområdet byggdes om under tidigt 2000-tal.

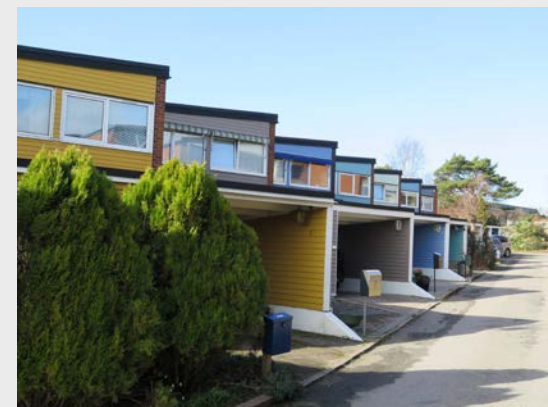
Kv Ridbyxan

Radhusen med två våningar klättrar väl exponerade i en sluttning i sydvästra Rud, norr om Altfolgatan, vilket även de två små återvändsgatorna upp i området kallas. De färgglada husen är också synliga från rondellen intill där de större gatorna Femvägsskälet, Lergökgatan och Grimmeredsvägen, samt de mindre Klangfärgsgatan och Altfolgatan möts. I öster bakom en kulle ligger ytterligare ett radhusområde och emellan dem en före detta panncentral. I nordväst håller en gammal brandstation på att byggas om helt. Placeringen i sluttning skapar spännande skuggspel med carportarna, som också ger ett grottnliknande intryck och den lilla avfasade sockelfliken är en viktig ljusupptagare.

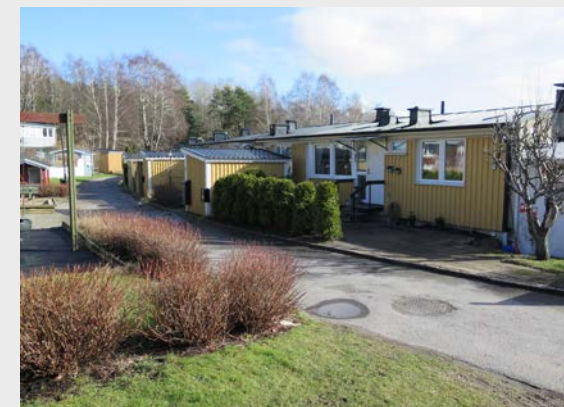
Kv Tröjan

Radhusen ligger i en sluttning vid återvändsgatan Banjogatans östra sida i sydvästra Rud, alldeles i kanten av Ruddalens skogsområde. Körbara gångar löper längs de 29 husen och nyare lekplatser. De fyra längorna har suterräng och är ovanligt nog svängda och inte helt parallella. På den konvexa sidan åt norr finns entréerna och den konkava åt söder har uteplatser med olika inramning under den utskjutande övervåningen. Den bergiga naturen ligger tätt inpå området.

**Kv Tröjan - MPU**  
**Fastighetsbeteckning:** Rud 15:3-31  
**Arkitekt:** John Snis  
**Byggherre:** Göteborgs bostadsföretag  
**Byggår:** 1964

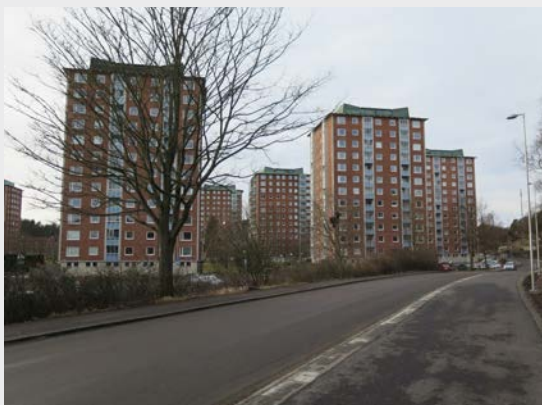
Kv Fracken, Brynjan, Blåstället, Kragen.

Bebyggelsen vid Musikvägen och Fiolgatan är sju tolvvånings punkthus och ett böjt trevånings lamellhus. Punkthusen omgärdas i norr av Musikvägen, från vilken Gitarrgatan och Fiolgatan sträcker sig söderut längs bebyggelsens östra och västra sida. I söder angränsas området av en byggnad för äldreboende och en tillfällig parkering. båda på mark som tidigare varit bebyggd med ett antal skolbyggnader, bl.s. Tomteboskolan som revs 1998. Norr om området, på andra sidan Musikvägen, finns en värmecentral/sopförbränningsstation från 1961 och i söder en vinkelbyggd daghemsbyggnad från 1974. Slingrande asfalterade gångvägar leder

genom området. Gårdsrummet består till stor del av gatstensomgärdade gräsytor och rymmer dessutom lekplatser, nyuppförda träkonstruktioner över cykeluppställningsplatser och/eller uteplatser, en boulebana och en inhägnad tennisplan. Det här området är ett av dem som tydligast visar Tage W-O:s tankar om långa hus längs nivåkurvorna i ett öppet jordbrukslandskap med utsikt åt båda håll.

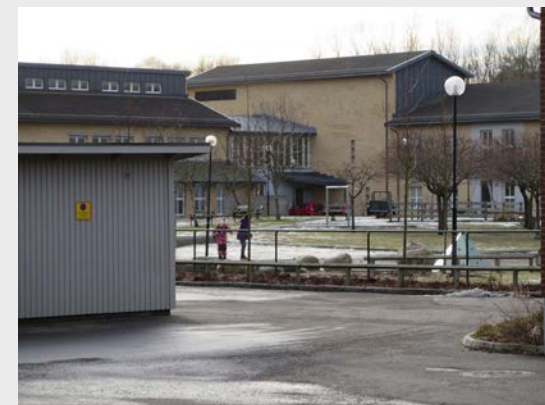
Kv Skolmössan: Frölundaskolan

Skolområdet avgränsas i väster av ett antal bollplaner och i öster av en trädkantad gångväg som förbinder höghusområdena runtomkring och leder till Altplatsen i norr. I norr och söder avgränsas området av gångvägar i östvästlig riktning. I norr angränsar en nyuppförd byggnad för äldreboende på den plats där Tomtebergsskolan (lågstadium) tidigare låg. Skolbyggnaderna är grupperade kring en stor öppen gräsyta, matsal och gymnastikbyggnad i norra delen av området och tre skolsalsbyggnader i den södra delen. Skolbyggnaderna är uppförda i en till två våningar med fasader av rött tegel och flacka sadeltak. Skolans nuvarande utseende, är från 1990-års ombyggnad, inklusive såväl den gula tegelklädda vinkelbyggnaden som skolgårdens utformning.

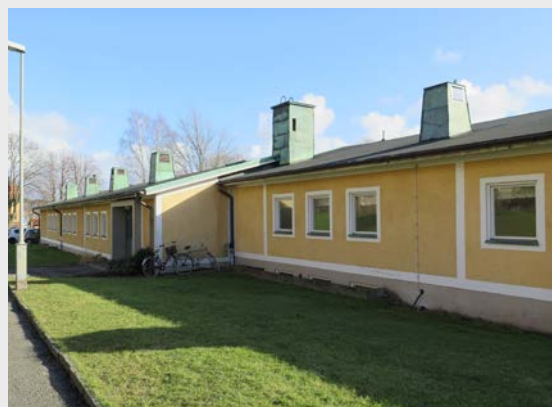
Kv Arbetsbänken: Björkåsskolan

Björkåsskolans skolhus har byggts i vinkel vid en asfalterad gård. På gården, mitt emot skolhuset, ligger en villa som uppfördes som vaktmästarbostad. Skolgården inhägnas i väster och norr av den vinkelbyggda skolbyggnaden och i öster och söder av ett staket.

Själva skolbyggnaden är byggd i en våning med en stomme av betong och tegel och gula spritputsade fasader. Skorstenar klädda med kopparplåt pryder taket. Byggnadskroppen åt väster har en arkadgång med smäckra släta putsade pelare som vetter mot gården. Entrén mot gatan har en mosaikinfattad portal. Vaktmästarevillan är uppförd i en våning med inredd vind, fasaderna är rödmålade och panelklädda och sadeltaket tegeltäckt. En öppen veranda pryder entrépartiet.

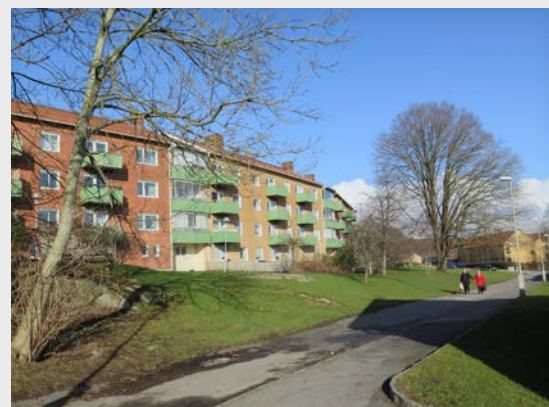
Kv Armeringsjärnet, Dörrspegel: Flygradiogatan

I närheten av Radiotorget och utefter Flygradiogatan ligger två svängda lamellhuslängor i tre våningar med hög källarvåning. Husens röda respektive gula tegelfasader tillkom på 1980-talet då byggnaderna med stor sannolikhet även tilläggsisolerades. Ursprungligen var fasaden putsad.

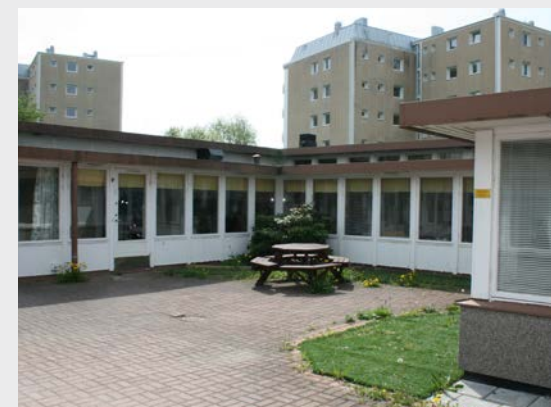
Kv Betongplattan, daghem, förskola

Daghemmet är byggt kring en mindre innergård vilken samspelar med byggnadens säregna form. Bilradiogatan och Rundradiogatan i stadsdelen Järnbrott sydöstra omges av ett flertal lamellhus samt fyra punkthus. Det stängselinramade området rymmer förutom en daghemsbyggnad diverse lekanordningar, baracker och bänkar.

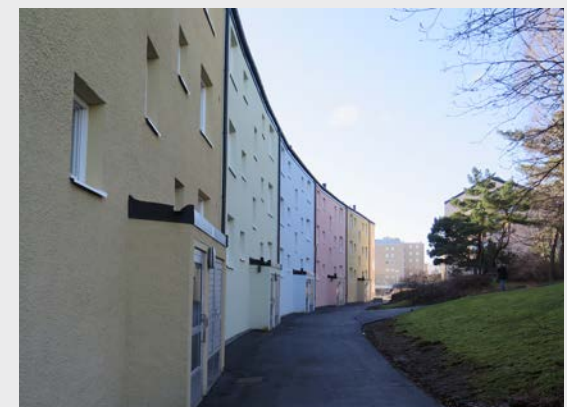
Kv Bjälken, Dörrlisten, Balkongen

I sydöstra delen av Järnbrott vid foten av ett bergigt skogsparti finns fyra spritputsade lamellhuskroppar i tre till fyra våningar, utefter Bildradiogatan. Husen har en svängd form och ringlar sig i den branta slänten norr om gatan. Husen är uppförda med en betongstomme och med putsade fasader. De byggdes om på 1980-talet och försågs då med tilläggsisolering, nya fönster, ytterdörrar och förmodligen även ny puts och färgsättning. Fasaderna har delats upp i sju sektioner med sju olika kulörer och sju portuppgångar.

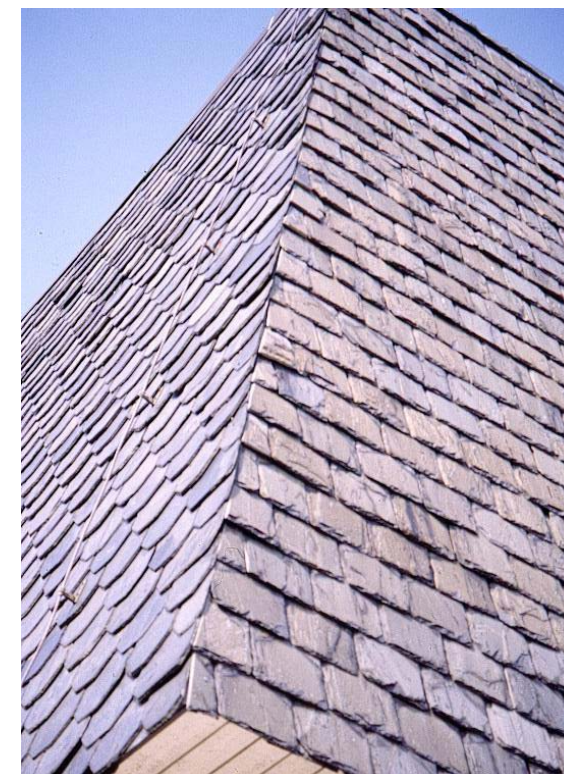
Skiffertak, Järnbrott 12:3

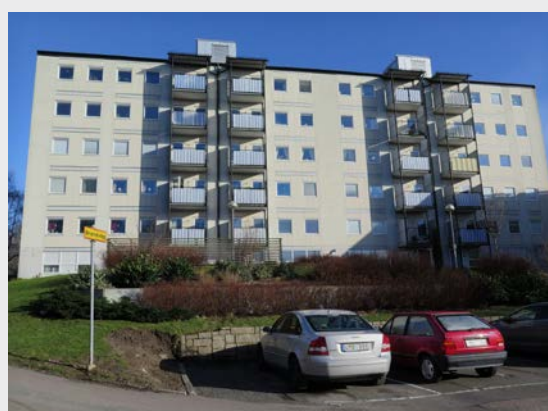
Kv Bjälken: Experimenthuset

Experimenthuset - är sex våningar högt och utgör en av kortsidorna i en större gårdsbildning. Idén med huset var att skapa en flexibel och nyskapande planlösning som kunde ändras med de boendes generationsskiftande behov. Byggnaden är högt belägen med en kulle i bakgrunden. Husets fasadtäckning har vertikala och horisontella fält av grå slät plåt, ljusgrå putspartier och vitgrå eternitskivor.

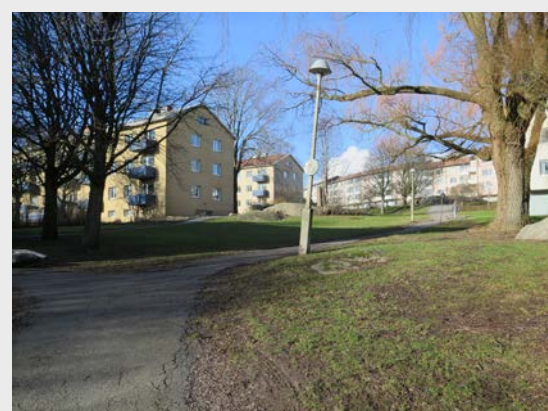
Kv Badkaret, Bottenplattan, Betongen m.fl.

I slutet av 1980-talet var ett av husen mellan Bildradiogatan och cykelvägen (fastighet 5:1) föremål för en experimentombyggnad i ekologisk anda. Huset försågs bland annat med solceller på taket och växthus vid den södra husväggen.

Bebyggelsen ligger utefter Rundradiogatan och Televisionsgatan samt västra delen av Bildradiogatan. Både lamellhusen och punkthusen är en del av ett större bostadsområde från 1950-talet vars kuperade gårdsbildningar har grupperats kring ett bergigt skogsområde.

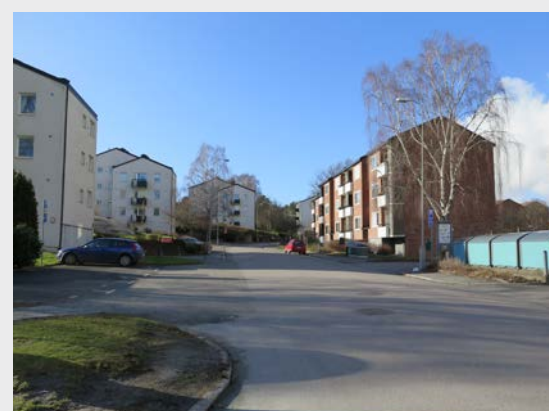
Kv Brandmuren, Cementen

Utefter Reläгатan har husen placerats i zigzag formation och vid Kondensatorsгatan är de grupperade kring en gårdsbildning. Gårdarna och de flacka gräsmattorna mellan huskropparna ger öppet intryck och avbryts då och då av slingrande skiffertäckta gångstigar och enstaka sandlådor.

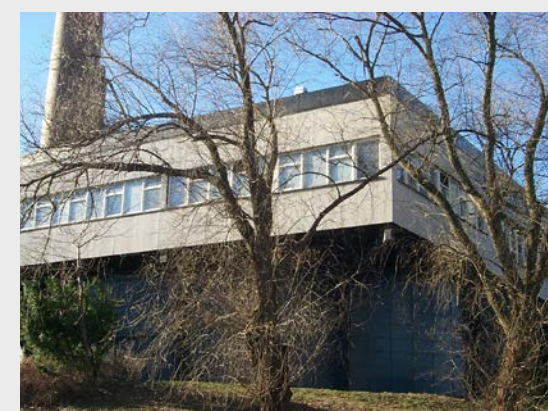
Panncentral, Järnbrott 12:1, Televisionsgatan 4

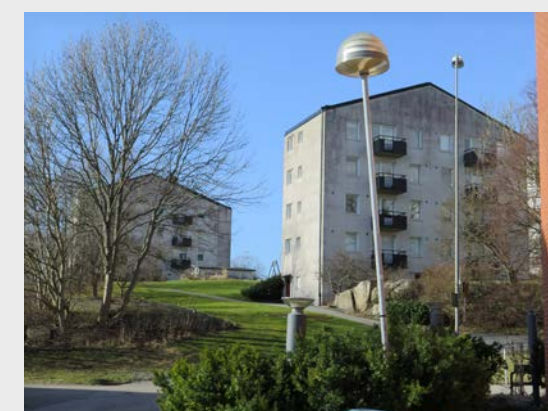
Kv Burspråket, Dörrlåset

Nio punkthus ligger spridda i en brant terräng utefter Reläгатan och Bildradiogatan, runt ett bergigt skogsparti. Punkthusen är byggda i tre våningar med suterrängvåning som inrymmer garage. Husen är uppförda med betongstomme i fyra våningar med fasader som klätts i ljus spritputs och tegel- eller betongpannetäckta sadeltak.

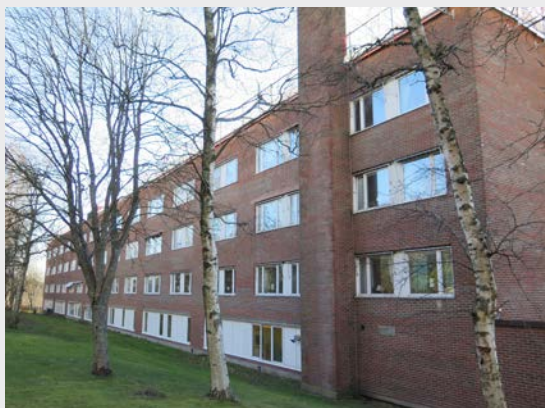
Kv Panelen: Toftaåsens sjukhem

Sjukhemmet ligger vid Toftaåsgatans östra avslutning. I söder och öster höjer sig ett bergigt skogsparti, strax norrut sträcker sig den högtrafikerade Västerleden och i väster ligger ett mindre radhusområde uppfört 1969. Terrängen kring områdets två byggnader är kuperad och skogsbeklädd.

Bebyggelsen består av en långsträckt fyravåningsbyggnad som löper i nordsydlig riktning utefter berget i öster och i suterräng. En kraftigt utspringande risalit skjuter ut från den västra fasaden dit också huvudentrén är förlagd. Framför entrén har anordnats en vändzon för bilar. Vid husets norra gavel ligger en nybyggd förrådsbyggnad, uppförd i en våning med plåttäckt sadeltak och ljusputsade fasader.

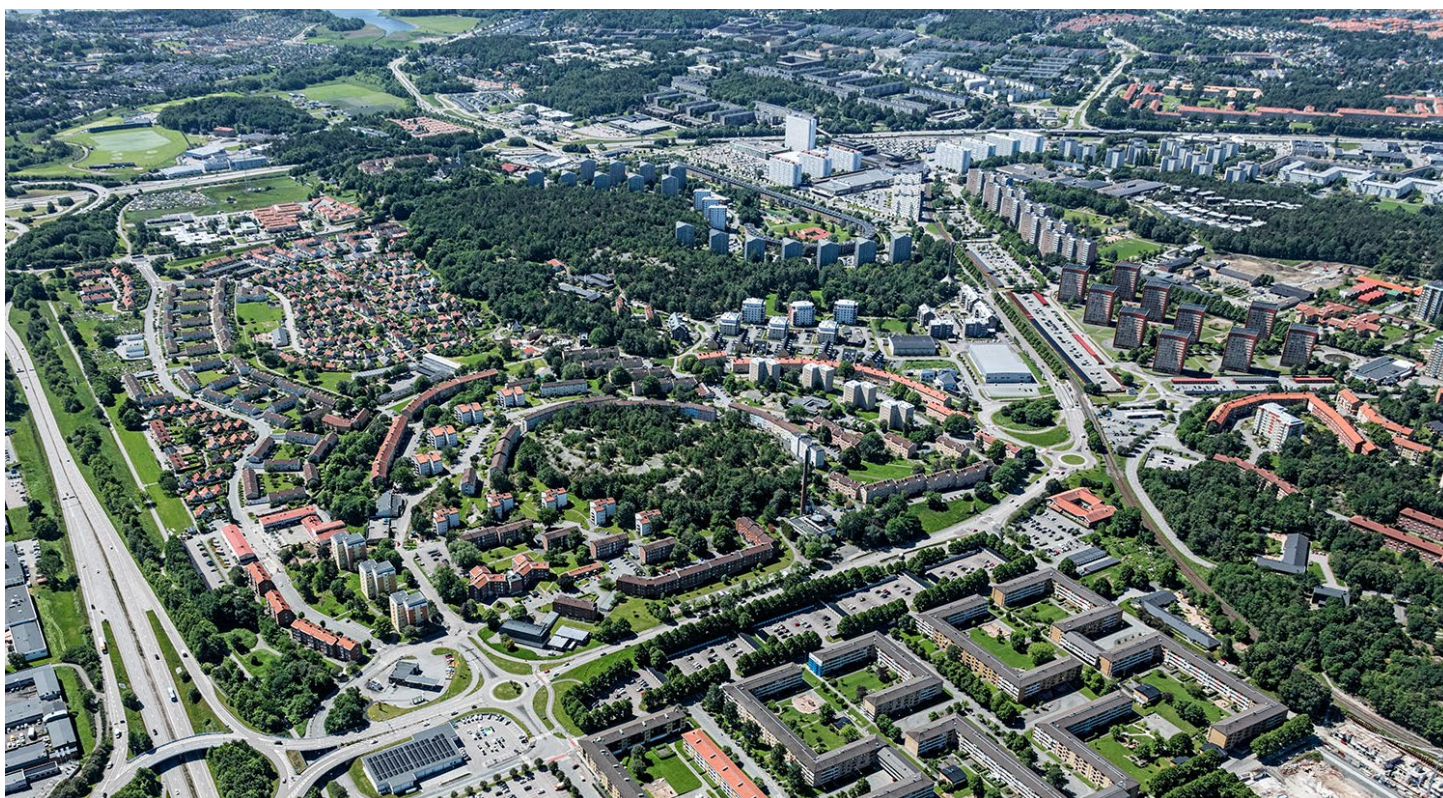
Kulturvårdande ingångsvärden inför skissarbete
