Vibrationsutredning

DP Gösen och DP Hornsgatan

2016-12-12

Vibrationsmätning inför eventuell ombyggnation av kontor till bostäder

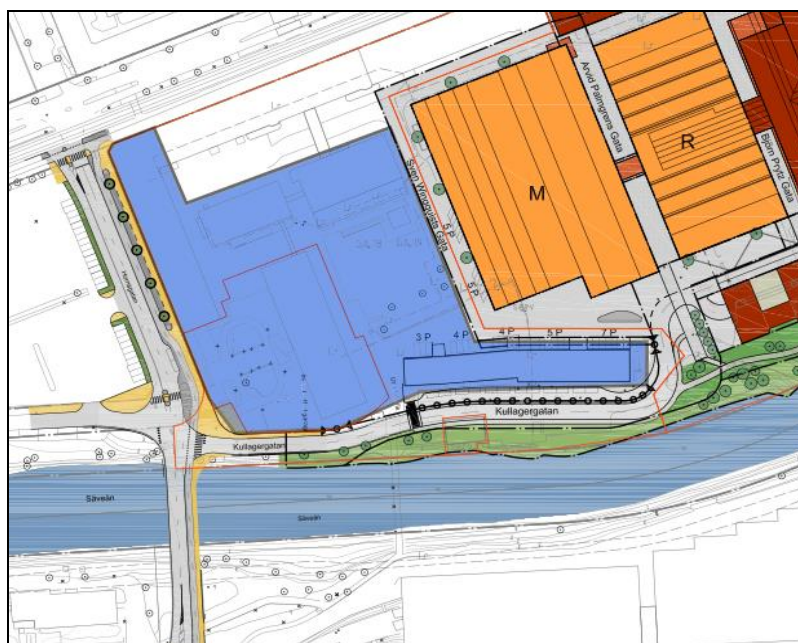
Figur 1. Blå markering betecknar utredningsområdets avgränsning (Med anledning av pågående detaljplaner väster, söder och öster om området).

I figur 1 presenteras utredningsområdets avgränsning genom det blåmarkerade området med anledning av pågående detaljplaner väster, söder och öster om området.

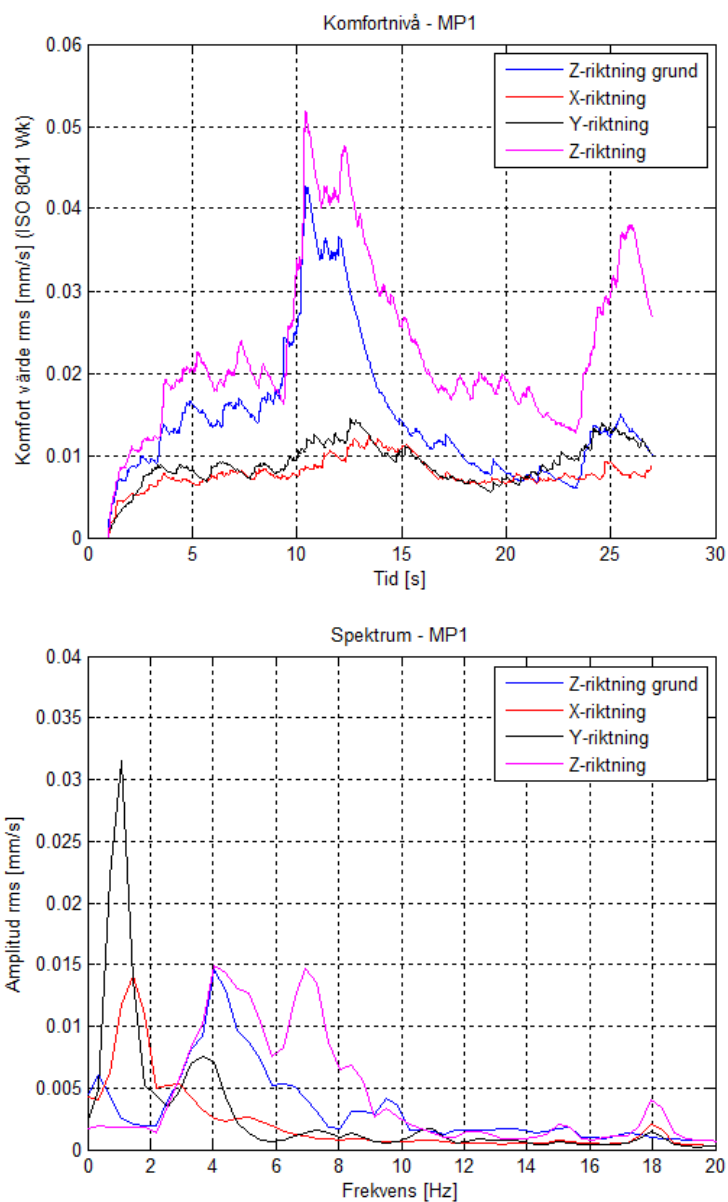
Figur 3 och 4. I övre figur presenteras komfortvägda vibrationsnivåer över tid för de olika positioner och riktningar i MPI. I nedersta figur presenteras ett frekvensspektrum över uppmätt tidsdata för de olika positioner och riktningar.

Från mätresultaten i bilaga 1 erhålls att komfortnivåerna är relativt låga för samtliga mätpunkter. I figur 3 – 8 presenteras de maximalt uppmätta vibrationsnivåerna tillsammans med ett frekvensspektrum över mättiden.

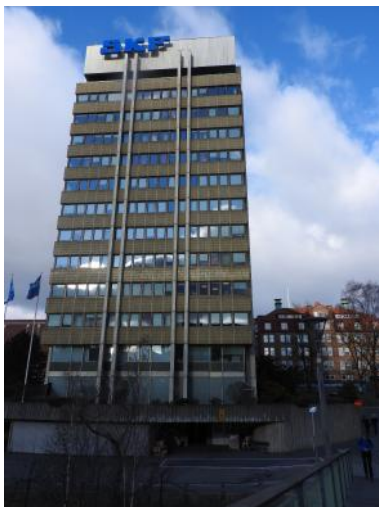
Bild 1. Vy över SKF Huvudkontor, Kullagergatan 14

Med hänsyn till byggnadernas placering och Kullagergatans begränsade trafikmängd gjordes bedömning att övervakad mätning med körförsök skulle utföras inom två byggnader, SKF Huvudkontor (Kullagergatan 14) och Laboratoriet (Sven Wingqvists Gata 8). Vidare utfördes en veckas mätning inom Artellerigatan (Rullagergatan 6A).

Mätning utfördes dels på grundläggningsnivå och dels inom respektive byggnads översta våningsplan för en fullgod vibrationsöversikt. Mätplatser tilldelades av Norconsults Andreas Sigfridsson. Läge i plan, se illustrationsbild bilaga 1.

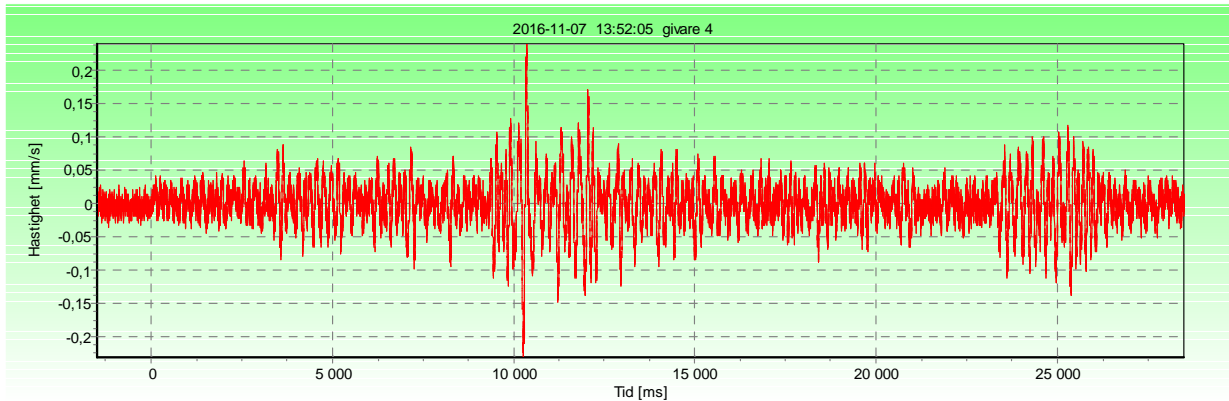
Bild 1. Kurvförlopp matsal plan 15/ vertikalt (givare 4), 2016-11-07 13:52:05

Kurvförlopp och frekvensspektrum för högsta uppmätta komfortnivå inom plan 15, se bild 1-2, sida 3.

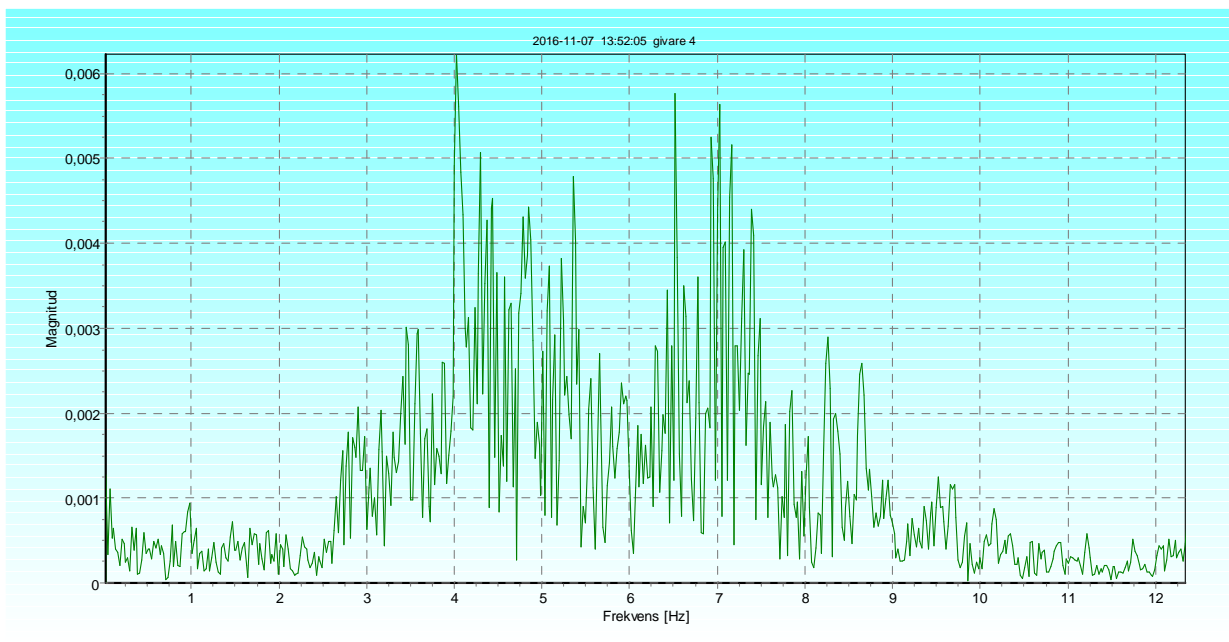
Bild 2. Frekvensspektrum för kurvförlopp bild 1

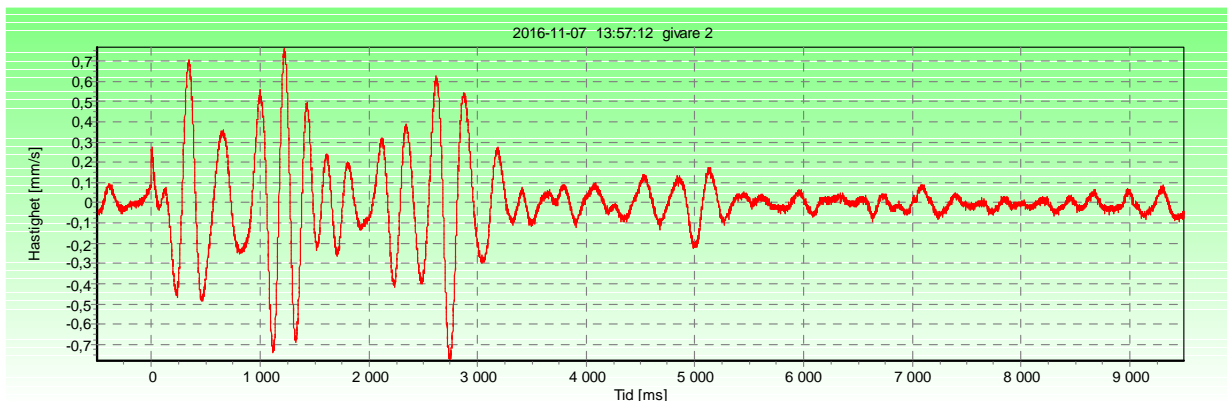
Bild 1. Kurvförlopp kontor plan 3/ horisontellt, tvärs väg (givare 2), 2016-11-07 13:57:12

Kurvförlopp och frekvensspektrum för högsta uppmätta komfortnivå inom plan 3, se bild 1-2.

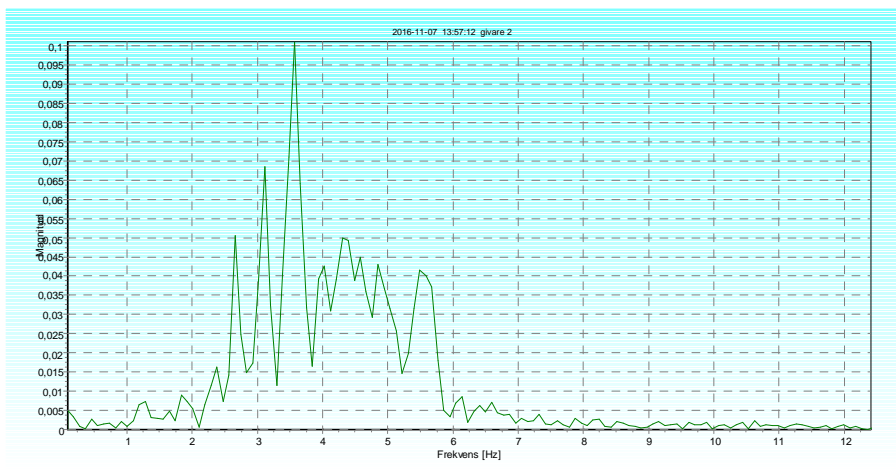
Bild 2. Frekvensspektrum för kurvförlopp bild 1

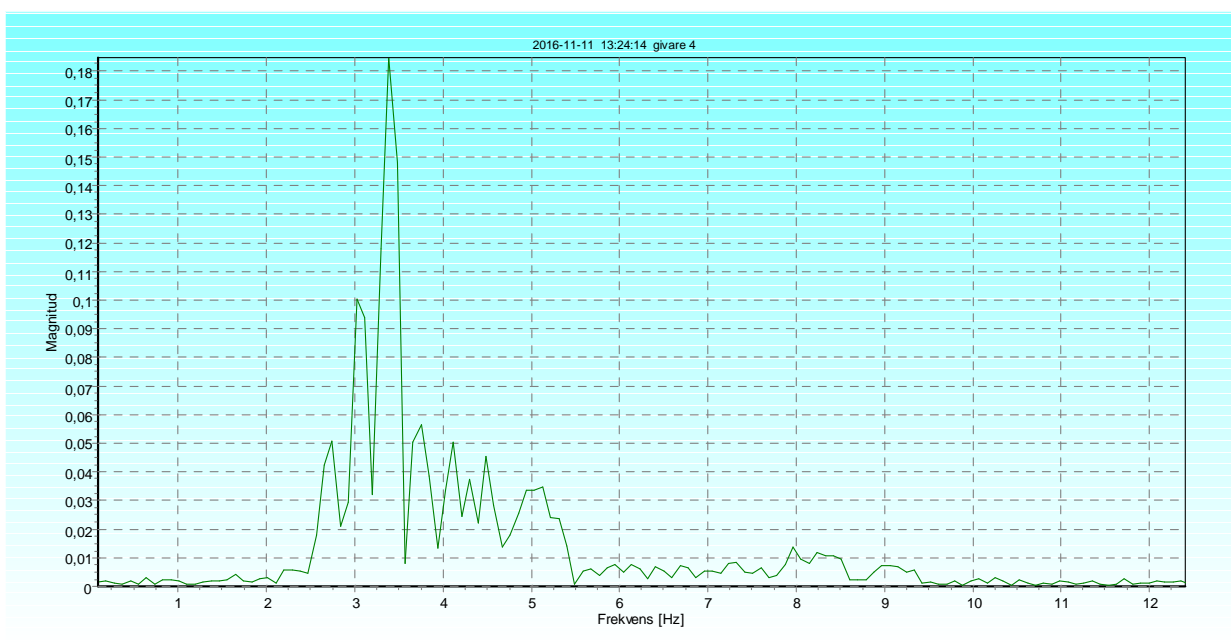
Bild 2. Frekvensspektrum för kurvförlopp bild 1
