## Kulturmiljöunderlag inför detaljplaner:

”Detaljplan för bostäder, skola, verksamheter mm samt bussdepå nordväst om Järnbrottmotet” samt  
”Detaljplan för blandad stadsbebyggelse vid Frölunda Torg”.

Antiquum AB  
2018-08-29

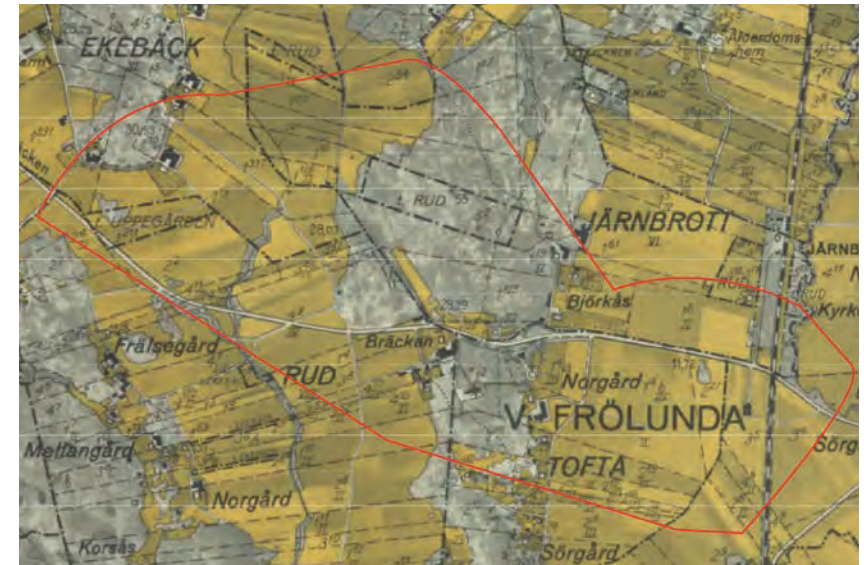
Ekonomiska kartan från 1932. Utredningsområdet markerat med rött streck.

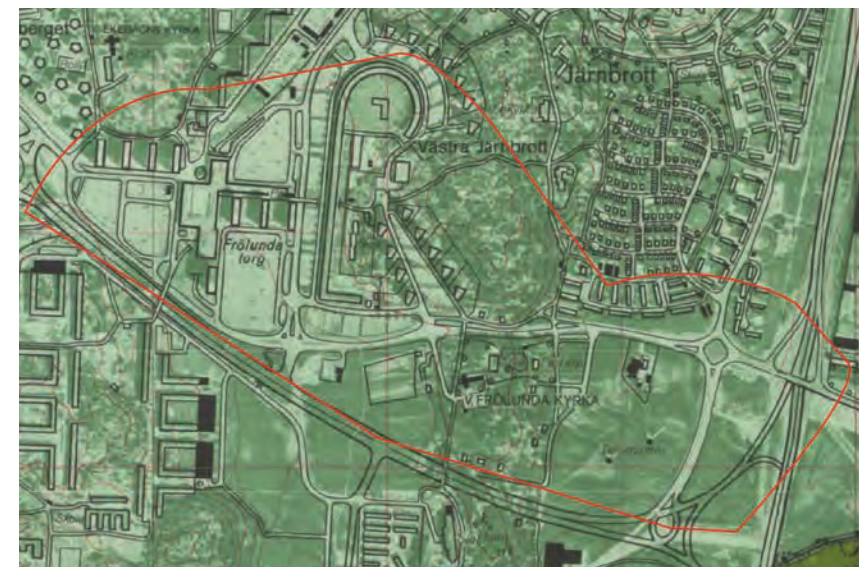
Karta från 1974. Utredningsområdet markerat med rött streck.

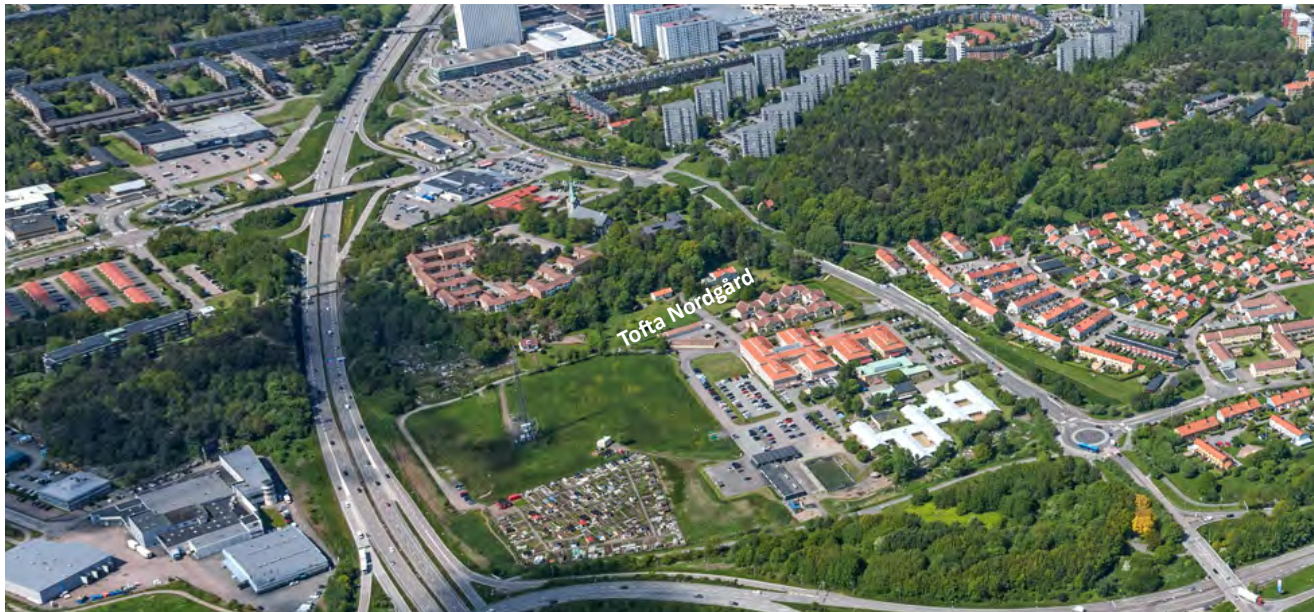
### Planområdet vid Järnbrottsmotet

I snedbildens förgrund syns det aktuella planområdet vid Järnbrottsmotet. Prästbostället Tofta Nordgård ligger utmed den skogsklädda Toftaåsen. Här ansluter även en obebyggd ängsmark. Bilden visar tydligt hur prästgårdsmiljön idag utgör en av få rester av den äldre jordbruksmiljön. Under den storskaliga exploateringen av Västra Frölunda mellan 1940-1970-talen revs rader av äldre bymiljöer och ersattes med modern bebyggelse. Förtätningen har sedan fortsatt under det sena 1900-talet och 2000-talets början.

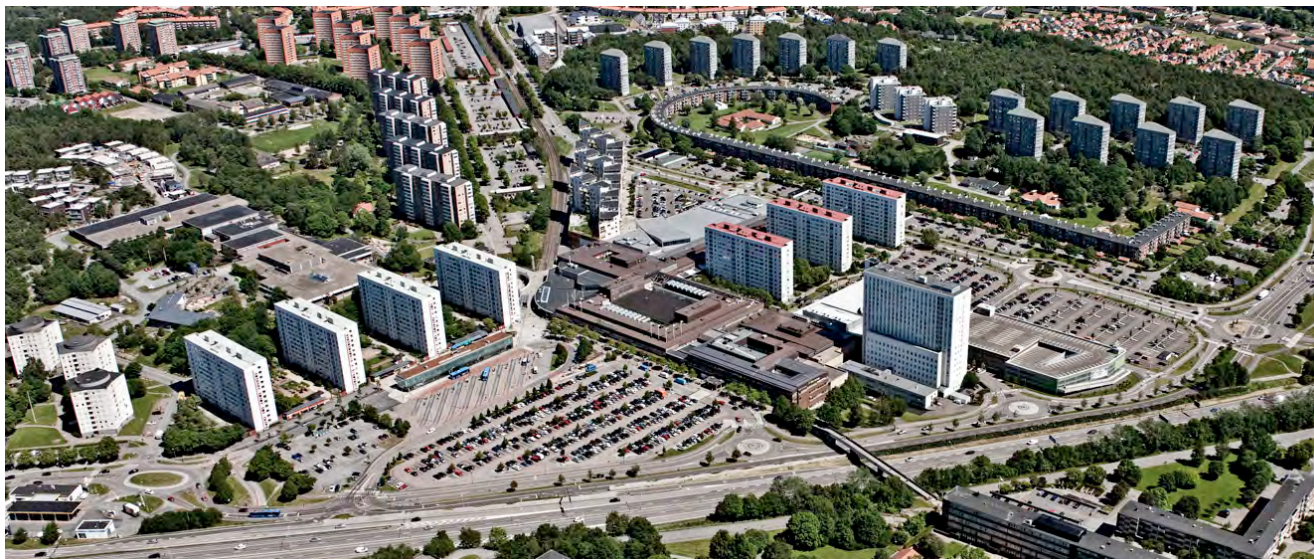
### Planområdet vid Frölunda Torg

Centrala Frölunda utformades med ett storskaligt, gles och öppet stadsplanemönster - med avgränsade bostadsenkla över omgivna av stora friytor. Planen är också starkt präglad av trafikseparering och markdifferentiering. Själva planområdet utgörs i huvudsak av hårdgjorda parkeringsytor. Kring dessa finns gröna stråk bestående av planterade trädrader liksom gröna gårdar mot vilka byggnaderna vänder sig. Här finns också inslag av naturmark genom de skogsklädda höjderna kring området. De gröna inslagen har en funktion av avskiljare mellan de olika bostadsenklaverna, samtidigt som de för in grönska i stadsbilden.

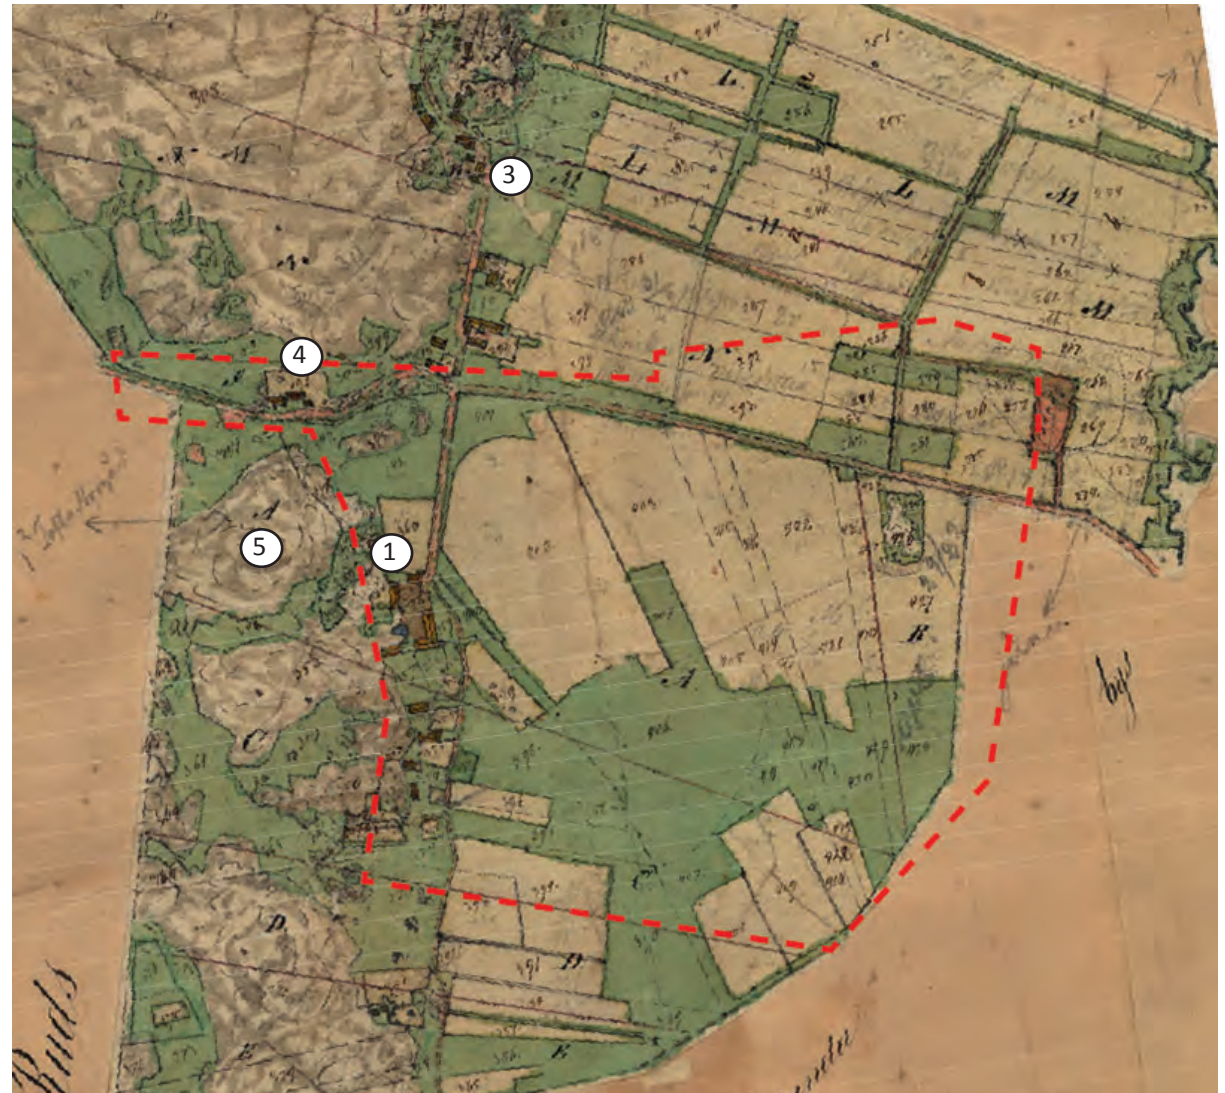
**Karta från 1847.** Här syns hur det tillkommit bebyggelse utmed bergsryggarna. Kyrkan ännu inte uppförd. Röd streckad linje visar aktuellt planområde. Tofta Nordgård är markerat med 1. Kring mangårdsbyggnaden fanns flera små och fristående ekonomibyggnader. Byn Järnebrott är markerat med 3. En mindre gårdsmiljö i nordost är markerad med 4. Läget för den nya Västra Frölunda kyrka är markerat med 5. Källa: Lantmäteriet.

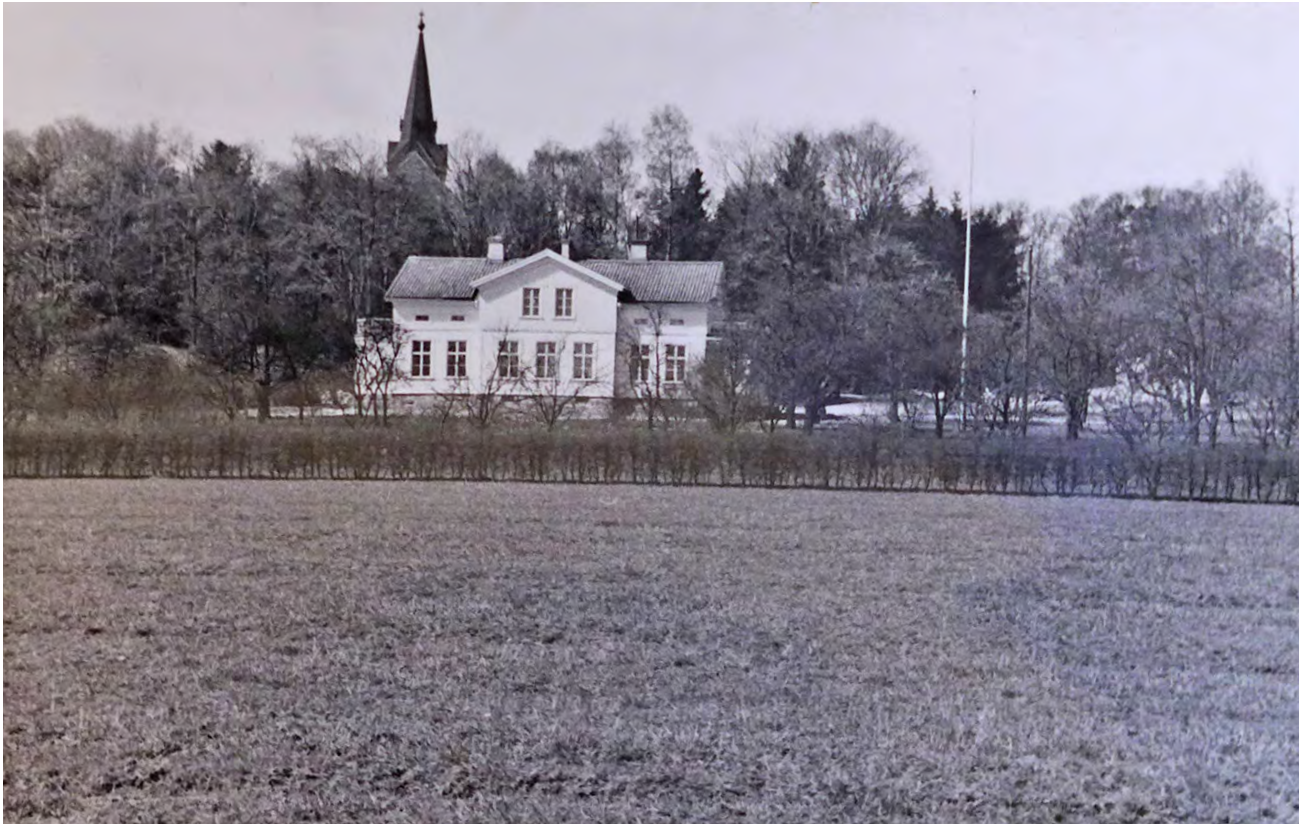
**Foto 1920-tal.** Här syns prästgården Tofta Nordgårds yngre mangårdsbyggnad från 1880-talet och i bakgrunden skymtas Västra Frölunda kyrka från 1866. Vid denna tid var miljön en lantlig idyll med en trädkantad landsväg förbi prästgården och en skogsklädd bergsrygg. Prästgården var förr en jordegendom av vars jordbruk prästen skulle leva. I äldre tid var det alltså prästen som själv brukade prästgårdens marker. Detta började förändras på 1800-talet då det blev vanligt att jordbruket arrenderades ut och prästen blev en mer renodlad ämbetsman. Prästgården var vidare en byggnad med central betydelse för sockenborna som kunde vända sig hit i olika ärenden. Källa: GSM.

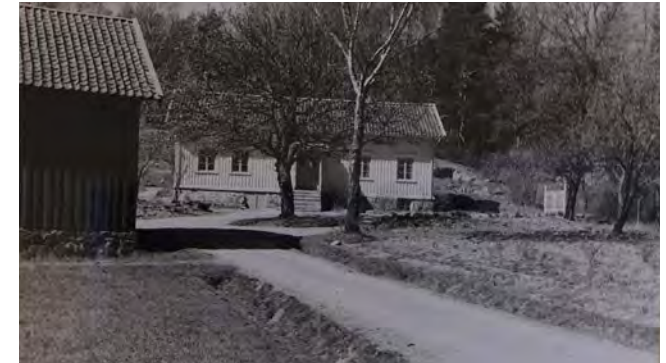
**Foto 1935.** Här syns prästgården Tofta Nordgårds äldsta mangårdsbyggnad, troligt vis från 1820-talet, samt till vänster den L-formade ladugården. Källa: GSM.

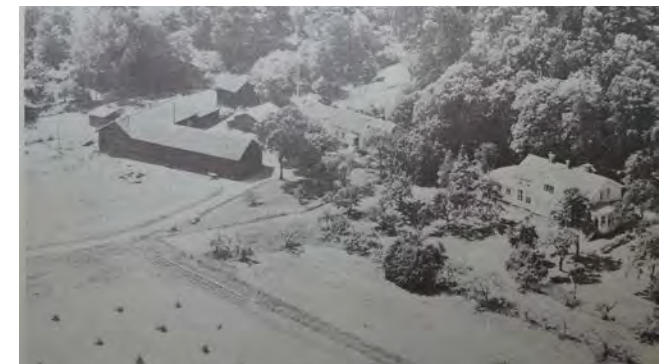
**Flygfoto 1950.** Här syns prästgården Tofta Nordgård med såväl äldre som yngre bostadshus liksom den L-formade ladugården och ett antal mindre ekonomibyggnader. Källa: Västra Frölunda hembygdsförening.

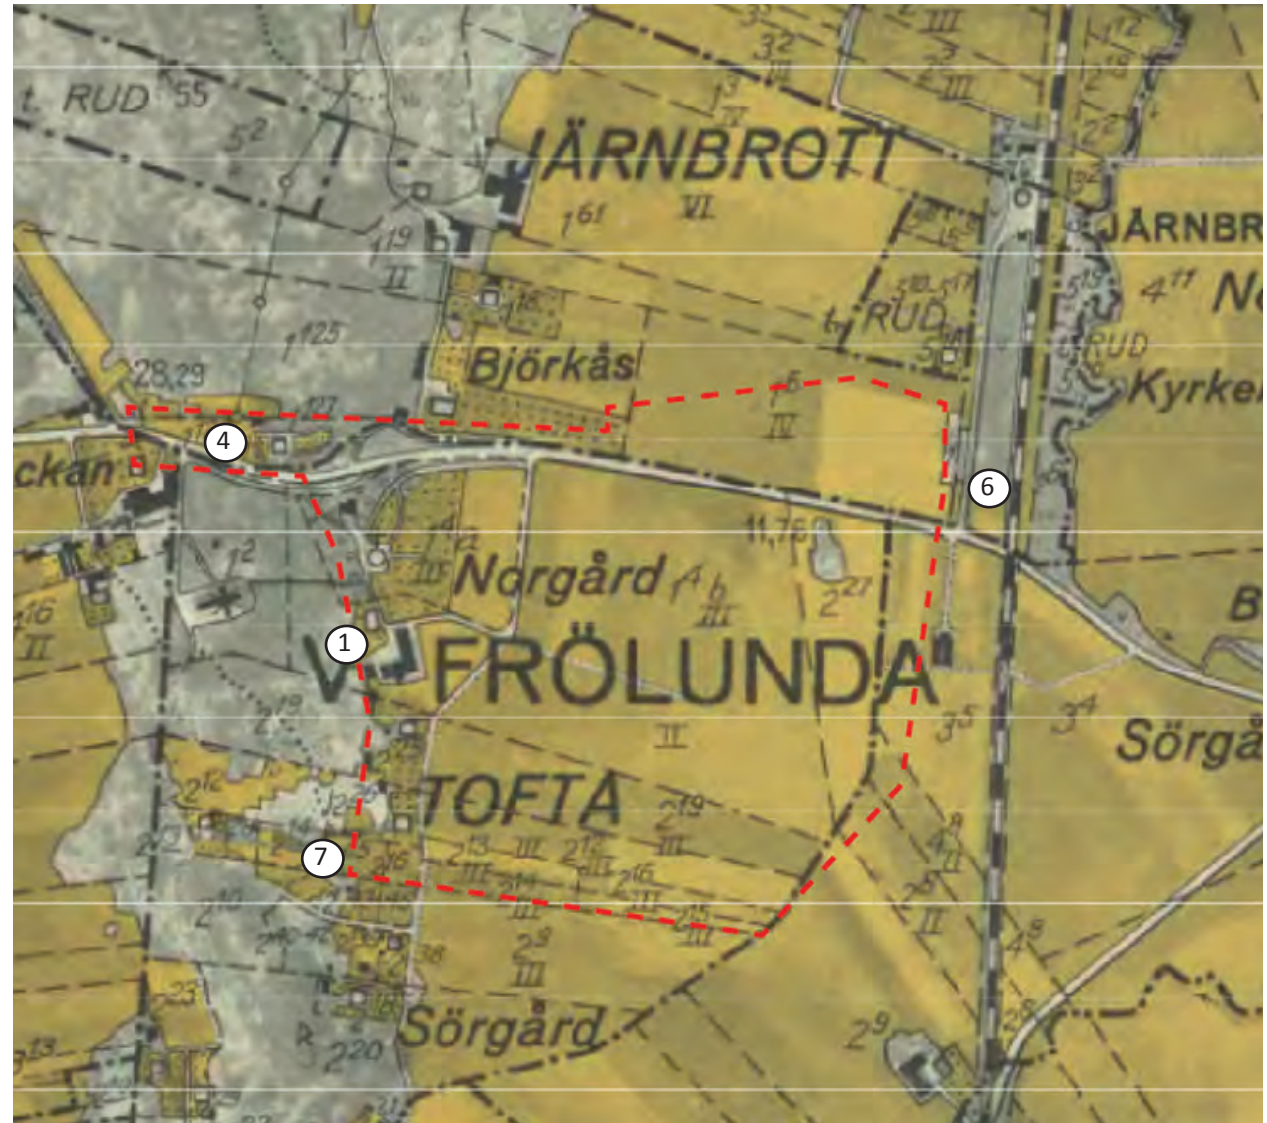
**Ekonomiska kartan från 1932.** I öst har Söröbanan anlagts. I sydväst har det tillkommit villor och sommarhus utmed bergsryggen. I övrigt har området en utpräglad agrar karaktär. Källa: Lantmäteriet.

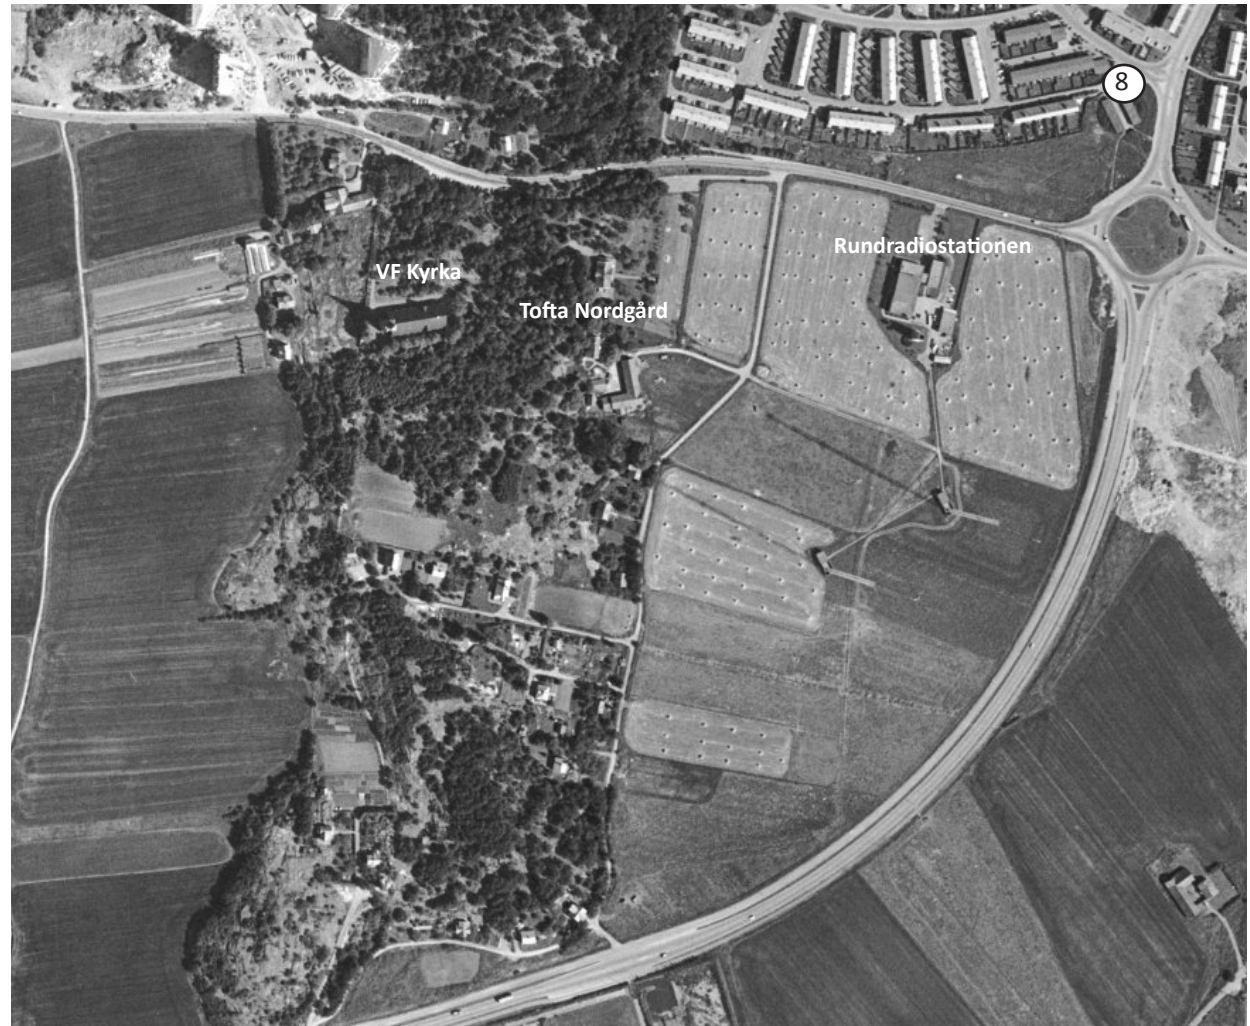
**Ortofoto från 1960-talet.** I det övre vänstra hörnet syns de nyuppförda "kommandobryggorna" (1962). På andra sidan Järnbrottskogarna syns Järnbrotts radhusområde (8) som uppfördes på 1950-talet. Bilden visar att det aktuella planområdet kom att bevara sin agrara karaktär under 1960-talet. Den småskaliga bebyggelsen är koncentrerad till bergskammen. Undantaget är rundradiostationen som år 1949 uppfördes på den fd jordbruksmarken. I det nedre vänstra hörnet syns ett antal villor och sommarhus, dessa kom att rivas i och med anläggandet av Västerleden på 1970-talet. Källa: Lantmäteriet

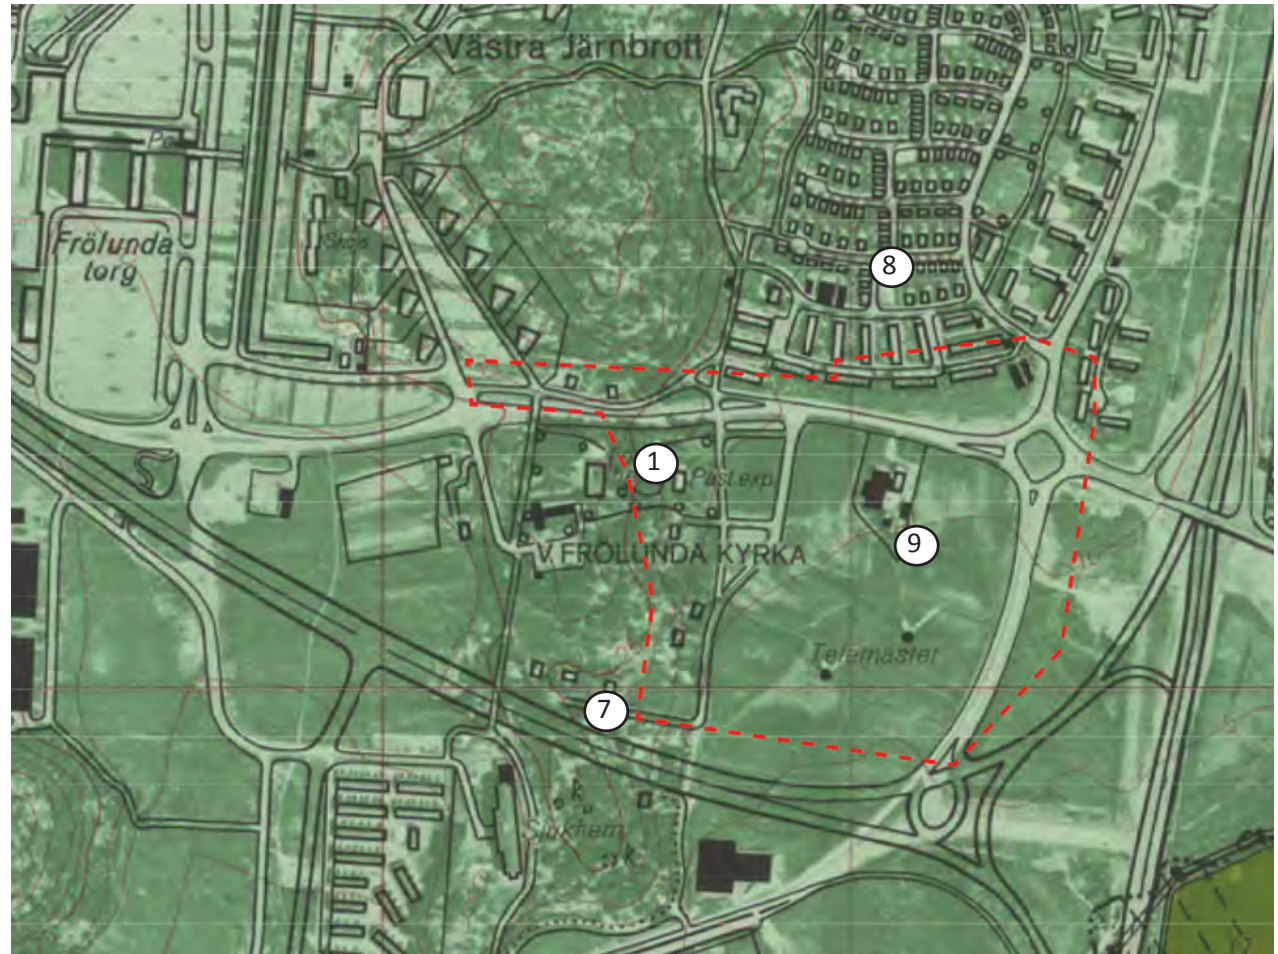
**Karta från 1974.** Tofta Nordgård är markerad med 1. I norr syns den nya stadsdelen Järnbrott (8) som växte fram mellan åren 1951-59. Den lättbebyggda jordbruksmarken kring Järnbrott och Rud betraktades som Göteborgs största markreserv. Järnbrott blev ett av Göteborgs mest blandade grannskap med högre punkthus kring ett centralt torg i norr samt radhus och egnahem av olika typer i söder. Mot nordväst syns det nyanlagda Frölunda torg med sina grupper av höghus. Det aktuella planområdet var till stora delar fortsatt en lantlig idyll, med undantag för en nyuppförd rundradiostation med tillhörande master (9). I anslutning till den södra delen av planområdet fanns ett antal villor från huvudsakligen 1930-40-talen (7), dessa kom att rivas i samband med anläggandet av Västerleden.

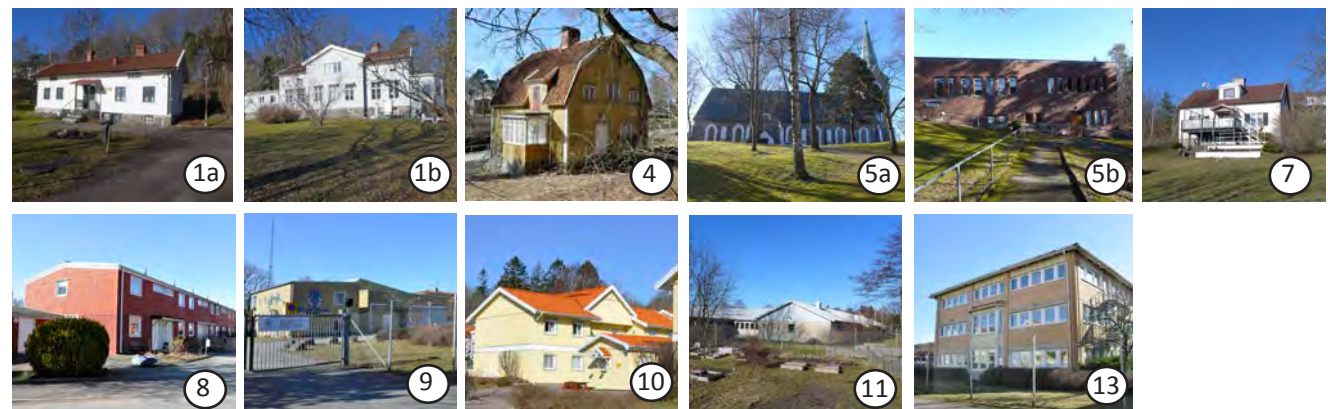
## Sammanfattande ålderslegend

Ålderslegenden här intill visar åldern på bebyggelsen i och i anslutning till planområdet. Den visar tydligt hur den äldre bebyggelsen är belägen utmed Toftaåsen medan bebyggelsen från 1950-talet och framåt istället breder ut sig på slättmarken. Här framgår att Tofta Nordgårds två mangårdsbyggnader (1820-tal respektive 1880-tal) samt Västra Frölunda kyrka från 1860-talet utgör planområdets äldsta bevarade bebyggelse. I Järnbrottsskogens bryn finns även en sekelskiftesvilla som utgör en rest av en tidigare gårdsmiljö. Miljön norr om Radiovägen präglas av bebyggelse från 1950-talet, medan miljön söder om Radiovägen i huvudsak är från 1980-90-talet - med undantag från den äldre rundradio-stationen från 1940-talets slut.

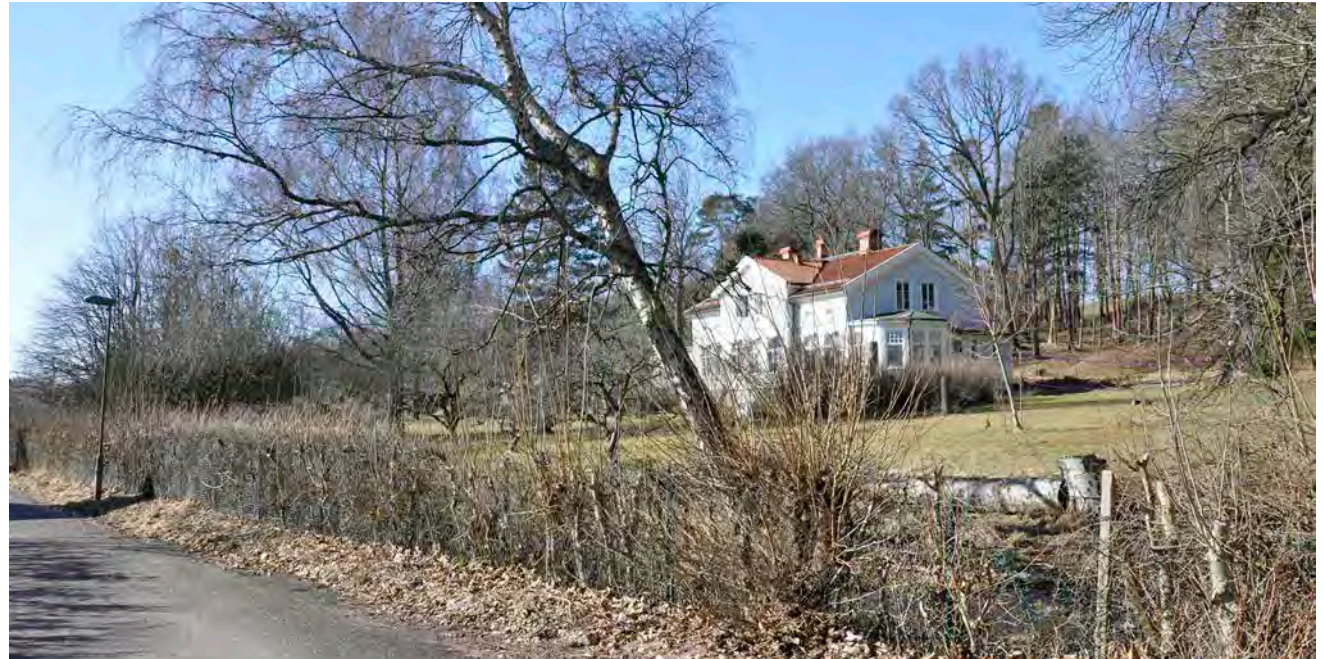
Den västra delen av planområdet har en grön karaktär som fungerar som en grön länk mellan Järnbrottsskogen och grönområdena söderut, och som en viktig del i berättelsen om hur området såg ut då det fortfarande var en jordbruksbygd. På fotot syns den yngre mangårdsbyggnaden och dess trädgård.

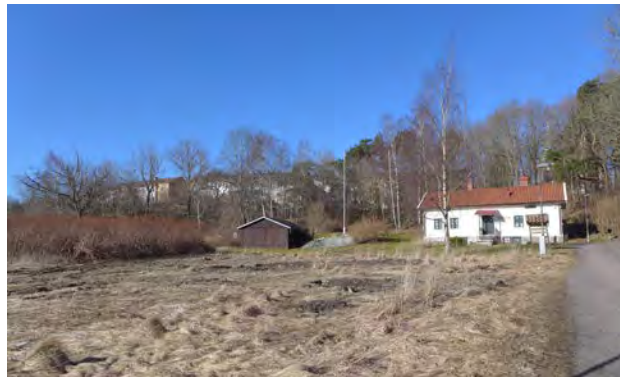
Den äldre mangårdsbyggnaden fungerar sedan 1977 som västra Frölunda hembygdssällskapets hembygdsgård. Även till denna hör en mindre trädgård och här ansluter även en obebyggd ängsmark.

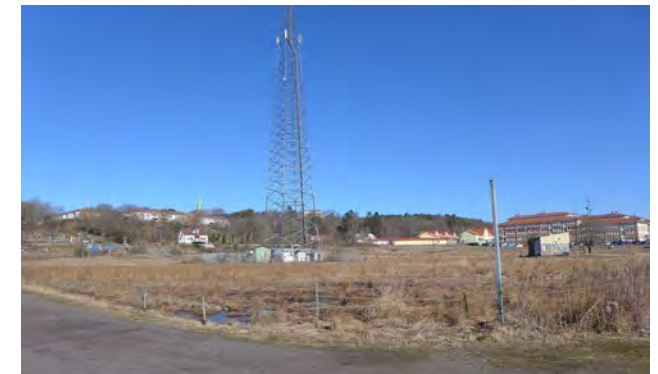
I anslutning till prästgården finns ängsmarker som idag till stora delar är obebyggd. Här står idag en modern telemast. Mot öst finns ett kolonistugeområde.

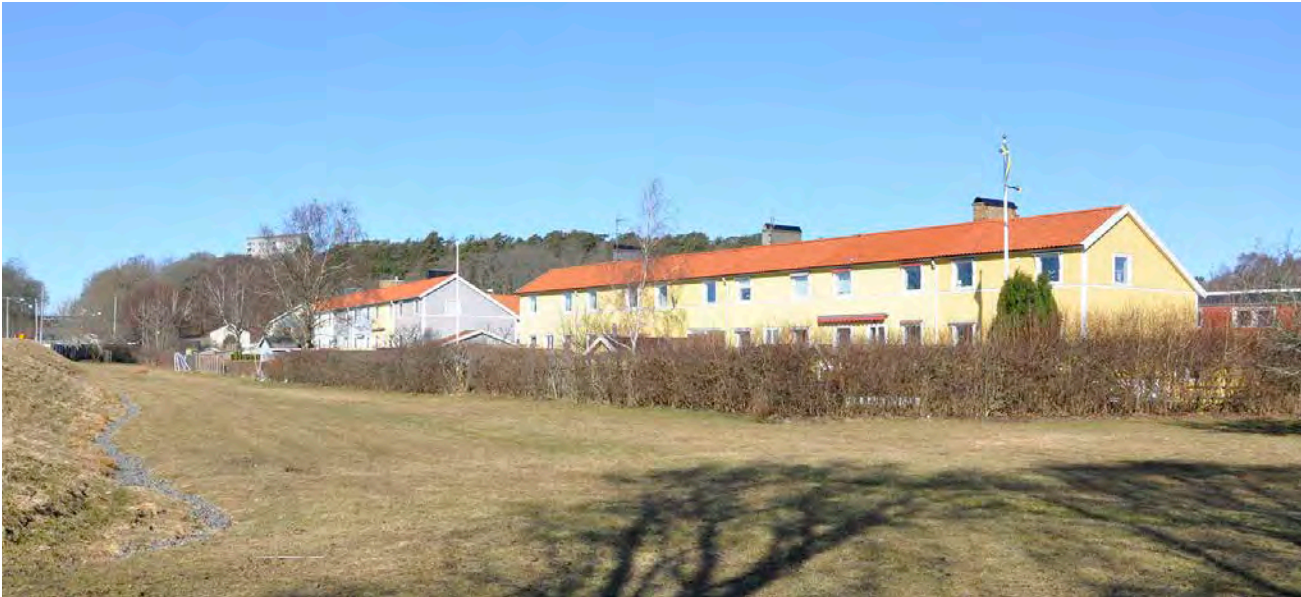
Radhusområdet norr om Radiovägen har en lummig karaktär som skapas av trädgårdarna, gräsytor och närheten till Järnbrottsskogen.

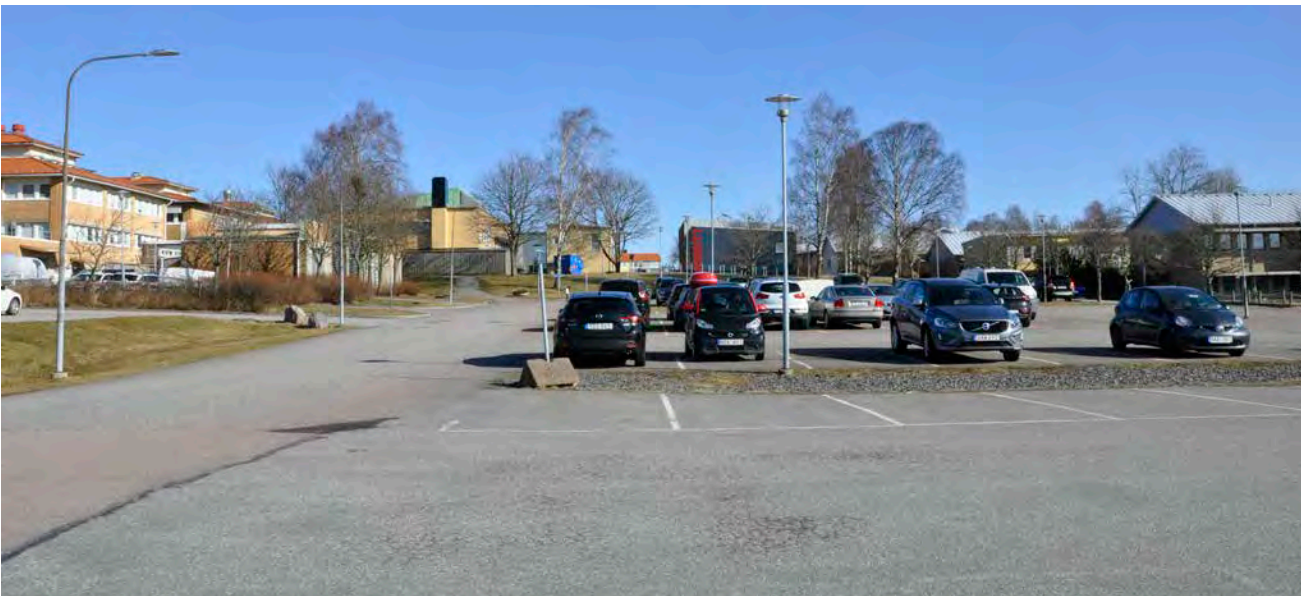
Verksamhetsområdet söder om Radiovägen präglas till stor del av hårdgjorda ytor och enstaka träd.

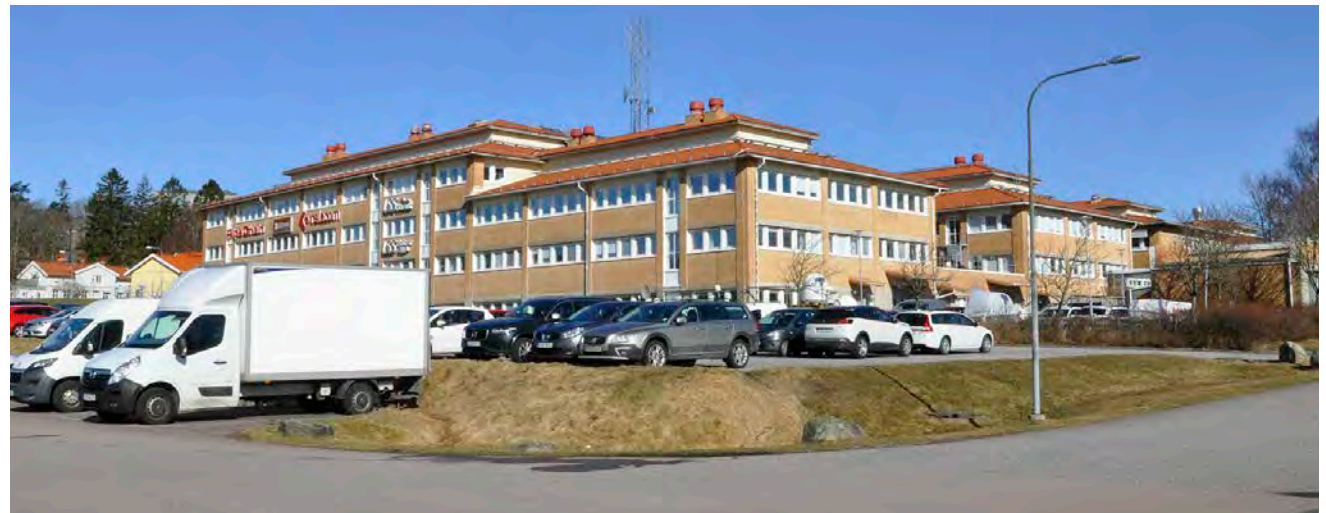
Kontorsbyggnad söder om Radiovägen som uppfördes på 1990-talet som en stor sammanhängande volym.

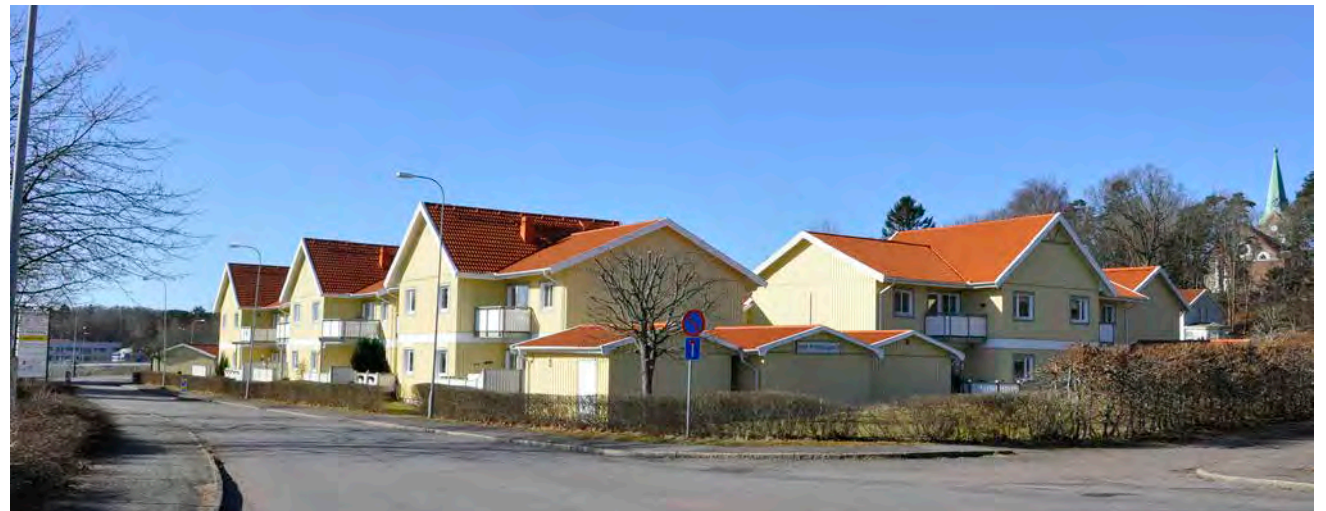
Flerbostadshus öster om Tofta Nordgård som avsevärt bryter mot den äldre bebyggelsestrukturen genom sin volym. Till höger i bild skymtar Västra Frölunda kyrka fram.

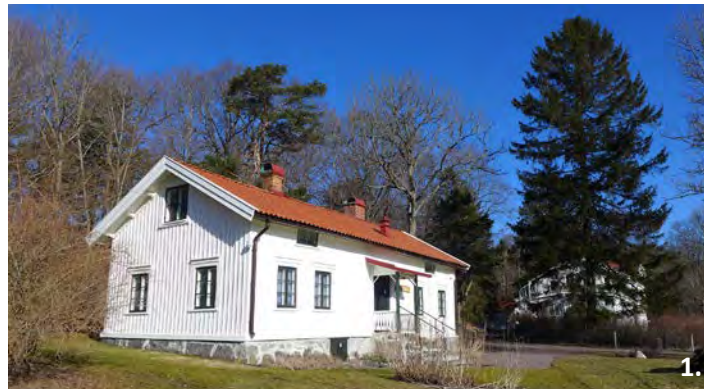
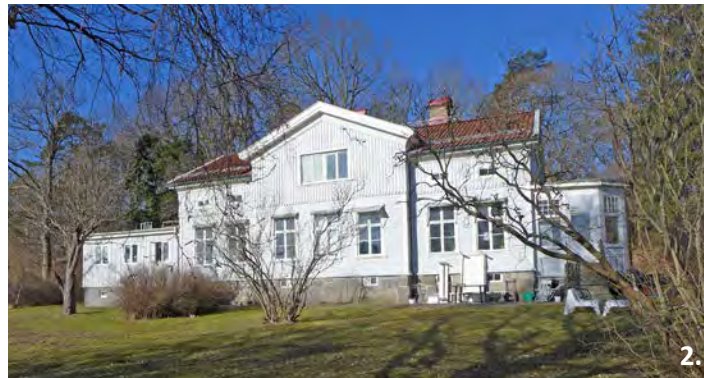
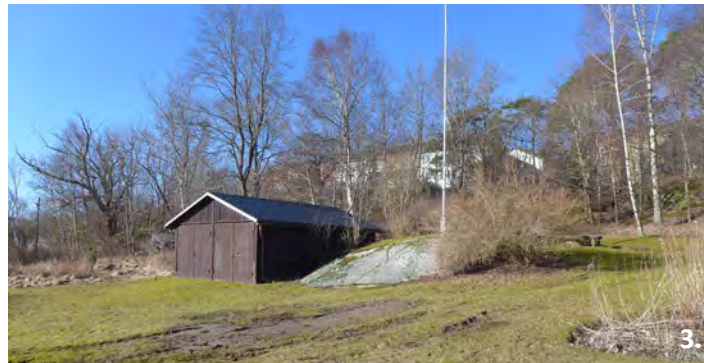
### Tofta Nordgårds byggnader

Den fd Prästgården består idag av en äldre manbyggnad från 1800-talets början (1), en manbyggnad från 1880-talet (2) samt ett garage från 1950-talet (3). I anslutning till den äldre manbyggnaden fanns tidigare ytterligare bebyggelse i form av en ladugård och flera mindre fristående ekonomibygnader.

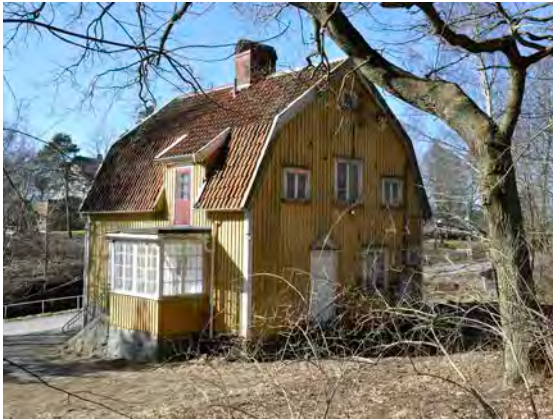
Norr om Radiovägen, i Järnbrottskogens bryn, ligger en äldre villa från tidigt 1900-tal som utgör en rest av en äldre gårdsmiljö. Villan är uppförd i 1 ½ våning och har fasader klädda med stående locklistpanel. Taket är brutet och klätt med enkupigt rött lertegel. Byggnaden är välbevarad med bl a flera ursprungliga fönster. Genom sin traditionella utformning ingår byggnaden som en viktig del i den kvarvarande lantliga och agrara karaktären utmed Toftaåsen.

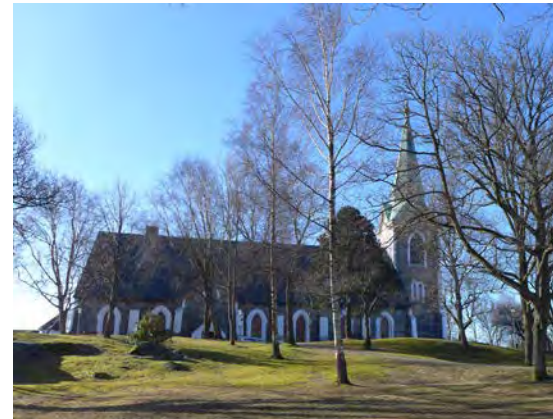
På höjden ovan Tofta Nordgård ansluter Västra Frölunda kyrka med kyrktomt uppe på Toftaåsen. Kyrkan är uppförd i nygotisk stil och exteriörens främsta karaktärsdrag är kopplade till materialval (granit, slätputs, skiffer och koppar). Placeringen på höjdryggen ger kyrkan funktionen som landmärke där tornet och dess kopparhuv syns från långt håll, såväl från trafiklederna som från lokalgatorna inne i planområdet.

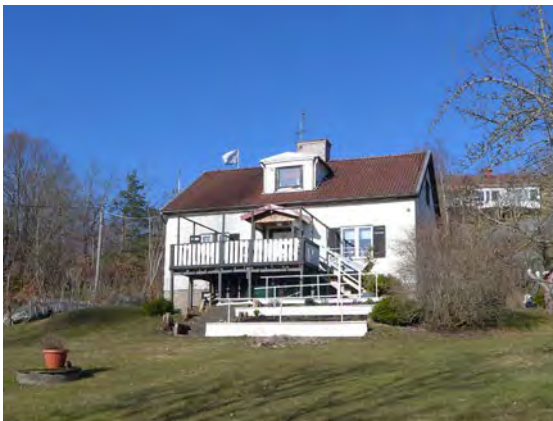
Söder om Tofta Nordgård finns en villa från 1940-talet uppförd i 1 ½ våning. Byggnaden utgörs av en enkel katalogvilla med rektangulär planform och släta putsade fasader. Sadelstaket är belagt med betongpannor. Byggnaden utgör en rest av de villor och sommarhus som uppfördes kring Toftaåsen på 1930-1940-talet. Övriga villor kom att rivas i och med anläggandet av Västerleden.

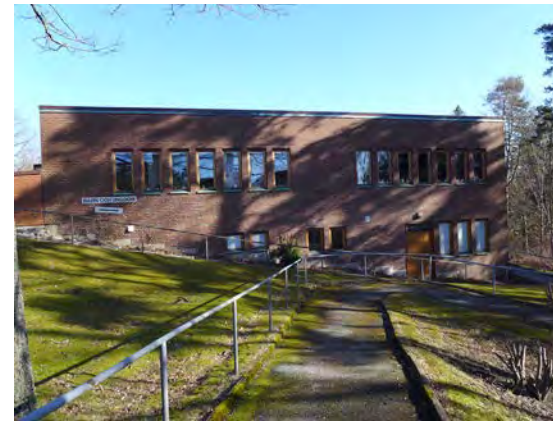
På höjden ansluter även församlingshemmet från 1965 med tidstypisk och sparsmakad arkitektur präglad av fasadernas mörkröda tegel, det platta taket och de lackade enlufts-fönstren.

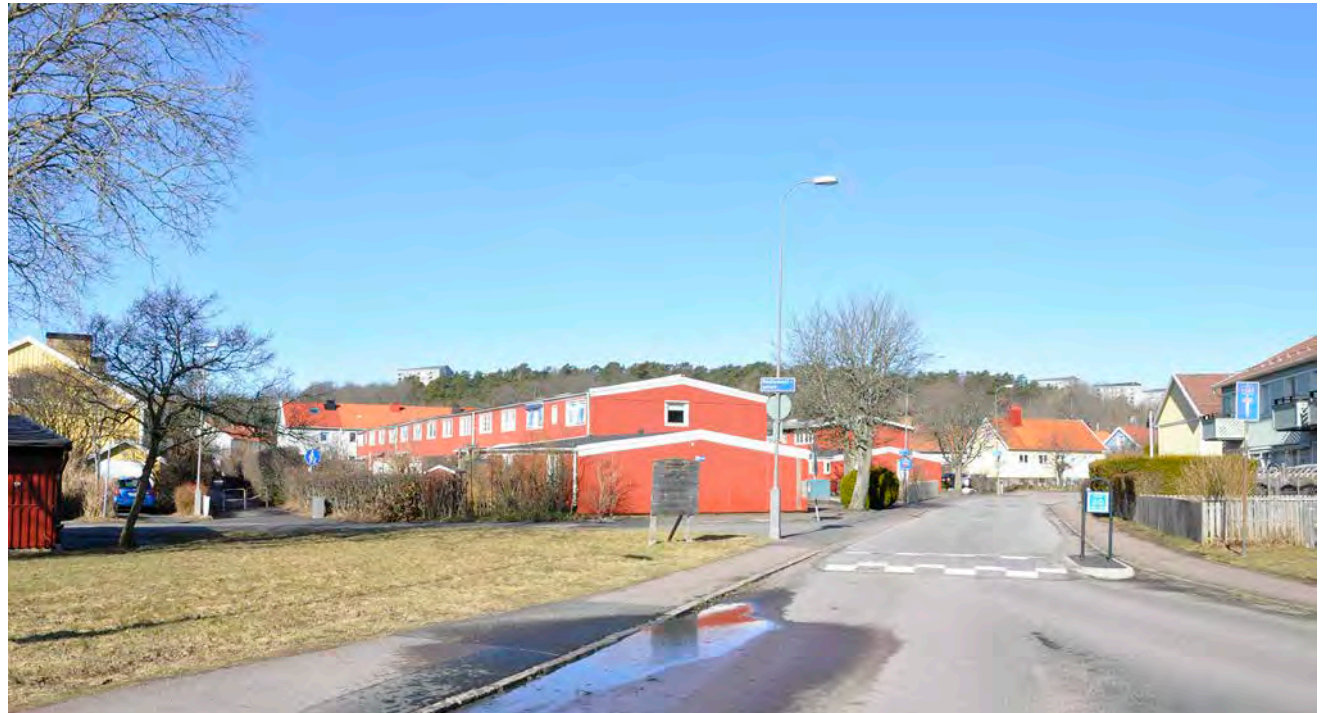
Bebyggelsen i radhusområdet hålls samman av en gemensam låg skala och sitt enkla uttryck. I fotots mitt syns radhuslängan på Elektrongatan. I bakgrunden skimtar Järnbrottsskogen.

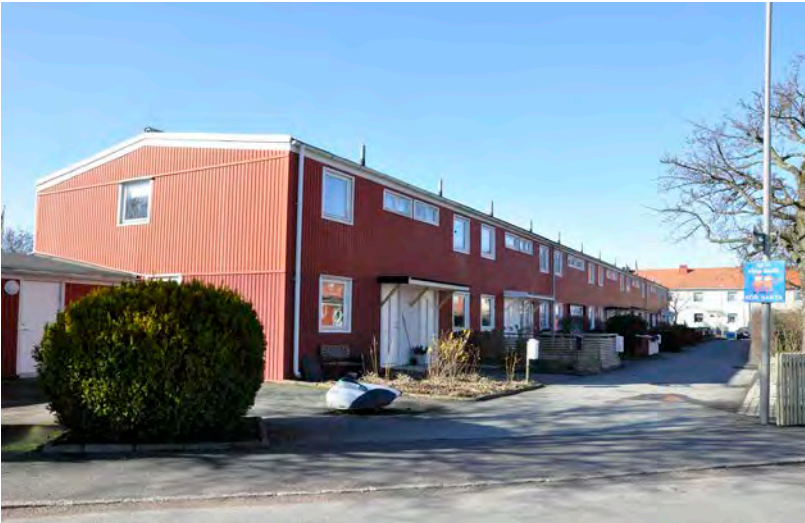
Radhuslänga på Elektrongatan med enkelt utförda fasader och ett flackt sadeltak.

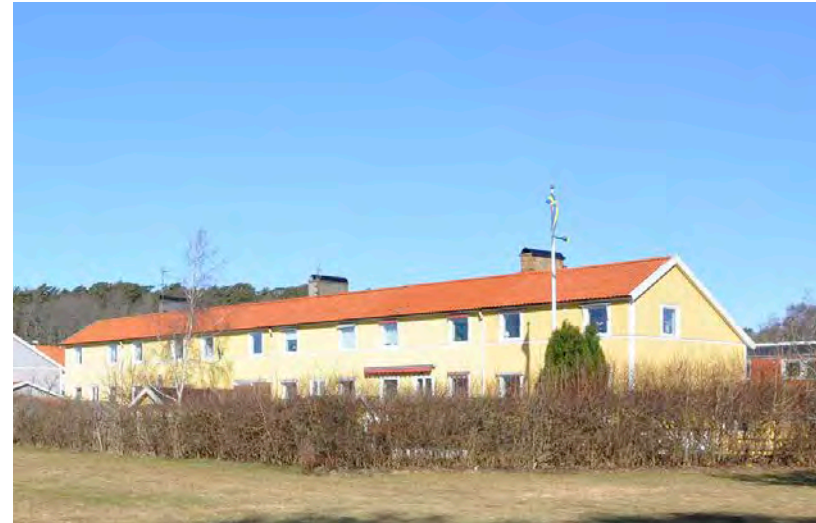
Radhuslänga utmed Radiovägen med asymmetriskt sadeltak.

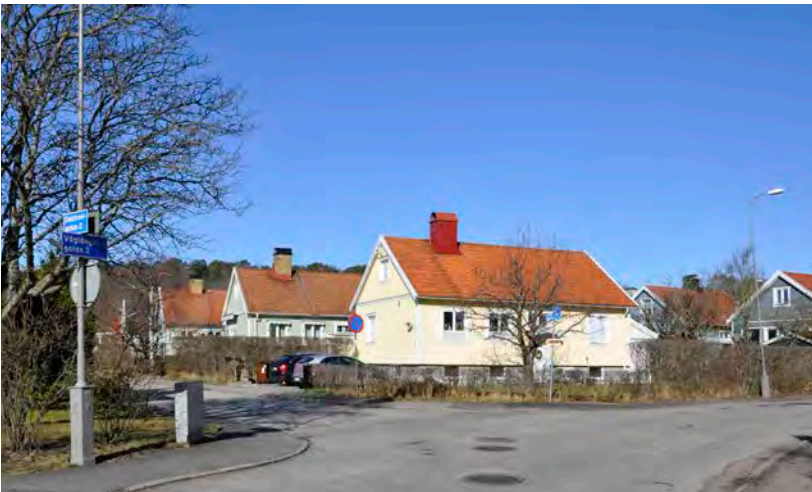
Norr om radhusen ansluter ett område med fristående villor.

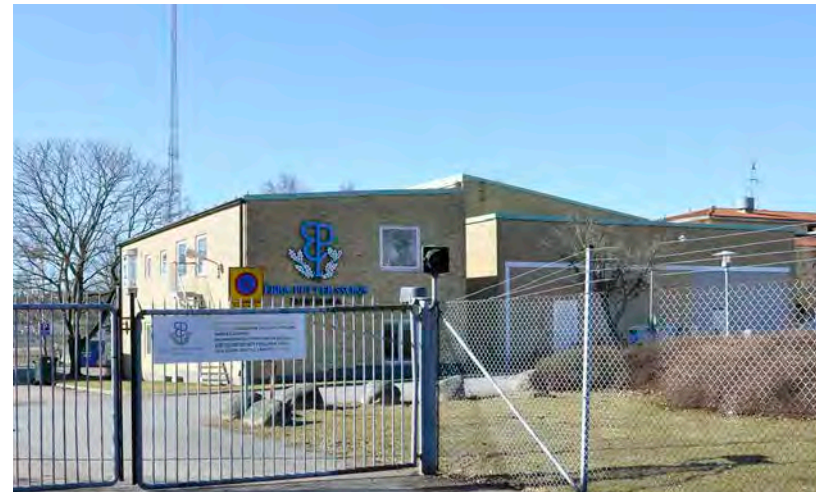
Den fd Radiostationen söder om Radiovägen.

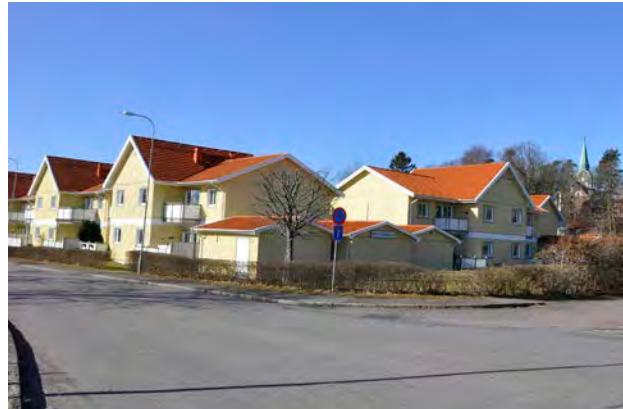
Flerbostadshus öster om prästgården som utförts med salsbyggnadens grundform, men i storformat.

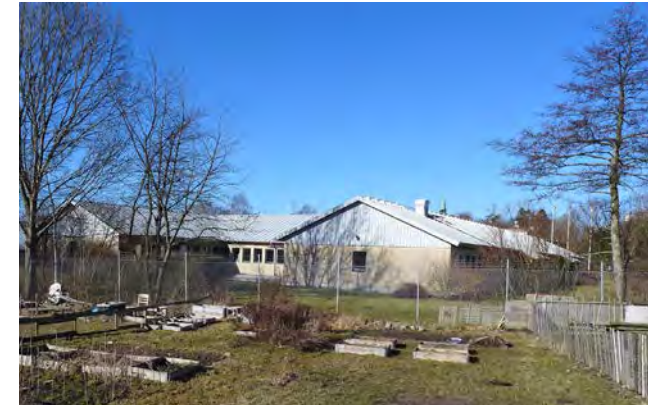
Kontorslängor med prefabricerade fasadelement som saknar det äldre områdets omsorg om detaljer.

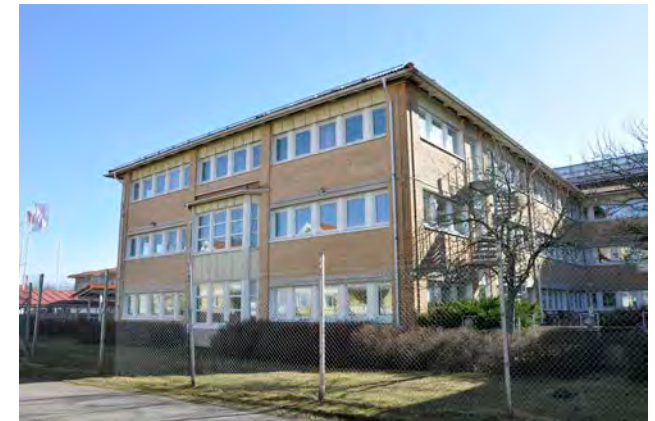
Modern kontorsbyggnad med fasader av gult tegel och en utpräglad horisontell karaktär.

Öster om flerbostadshusen ansluter en kontorsbyggnad från 1990-talet med fasader av gult tegel. Byggnaden utgörs av en kvartersstor volym i tre våningar med ett flackt tak belagt med tvåkupigt tegel. Fönsterbanden ger byggnaden en utpräglad horisontell karaktär. Dess storlek och utformning avviker kraftigt från såväl prästgårdsmiljön som det småskaliga radhusområdet i norr.

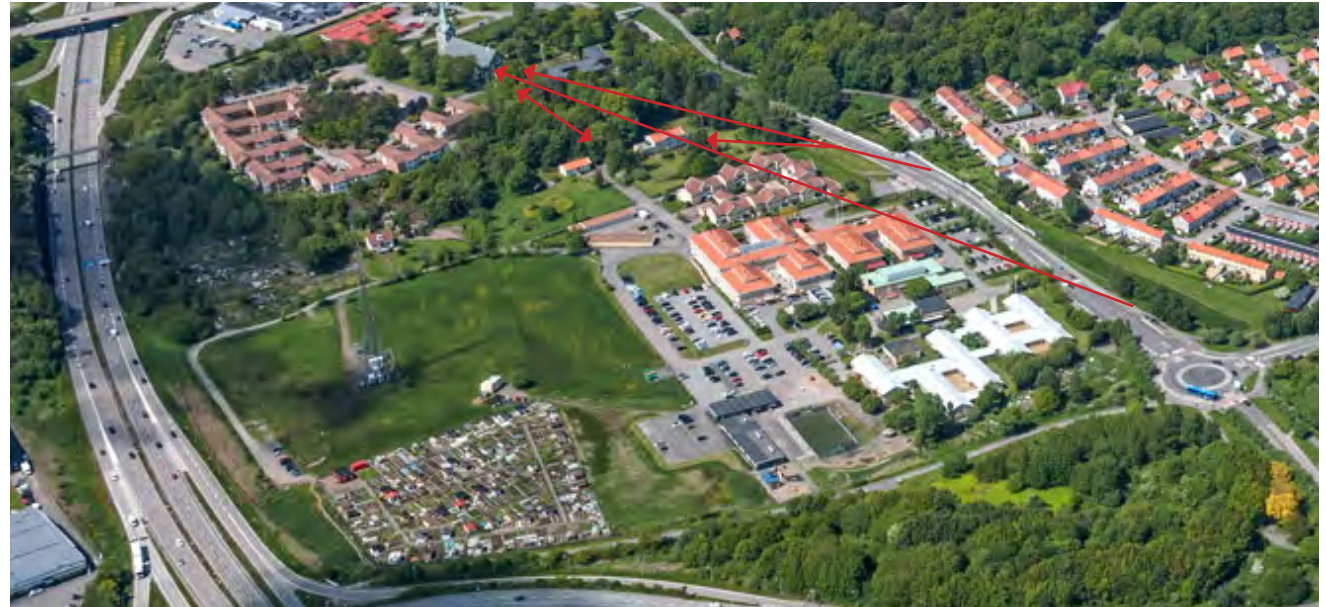
Kyrkan är än idag väl synlig från Radiovägen, trots att den fått konkurrens som landmärke av bl a de sk Kommandobryggorna vid Frölunda torg. De röda pilarna visar särskilt viktiga siktlinjer mot kyrkan, liksom mot prästgården och det visuella sambandet dem emellan.
