## Kulturmiljöunderlag inför detaljplaner:

”Detaljplan för bostäder, skola, verksamheter mm samt bussdepå nordväst om Järnbrottmotet” samt  
”Detaljplan för blandad stadsbebyggelse vid Frölunda Torg”.

Antiquum AB  
2018-08-29

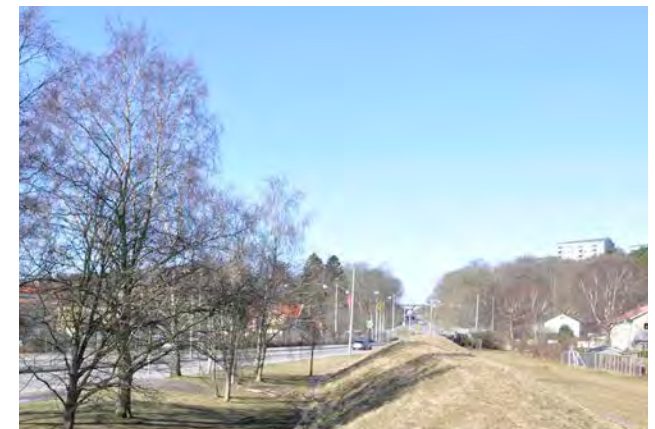
Toftaåsen och Järnbrottskogen avskärmar det aktuella planområdet från det mer hektiska Frölunda Torg med sin höghusbebyggelse. Endast den övre delen av de sk Kommandobryggorna skymtar fram.

Den skogsklädda åsen och Järnbrottskogen har en viktig funktion genom att de avgränsar såväl den lantliga miljön vid Tofta Nordgård som det lummiga radhus- och villaområdet i norr från det moderna höghuslandskapet kring Frölunda Torg. Idag skymtas endast toppen på de sk "Kommandobryggorna" fram bakom trädtopparna.
