# PLANERINGSUNDERLAG KULTURMILJÖKVALITETER

DETALJPLAN FÖR BOSTÄDER OCH VERKSAMHETER NORR OM LANA, INOM  
STADSDELEN KROKSLÄTT

Del 1 – Kulturmiljöbeskrivning & stadsbilsanalys

Detaljplan för bostäder och verksamheter norr om Lana, inom stadsdelen  
Krokslätt

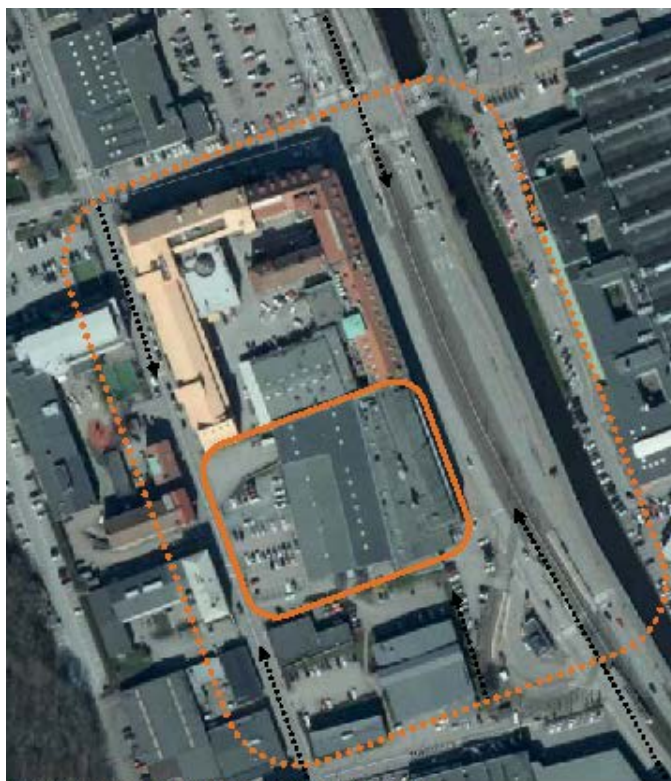
Utredningsområdet markerat med punktstreckad linje, planområdet med heldragen linje. Viktiga siktlinjer markerade med pilar. Illustrationen från Göteborgs stad, Stadsbyggnadskontoret, avropsförfrågan kulturmiljöunderlag.

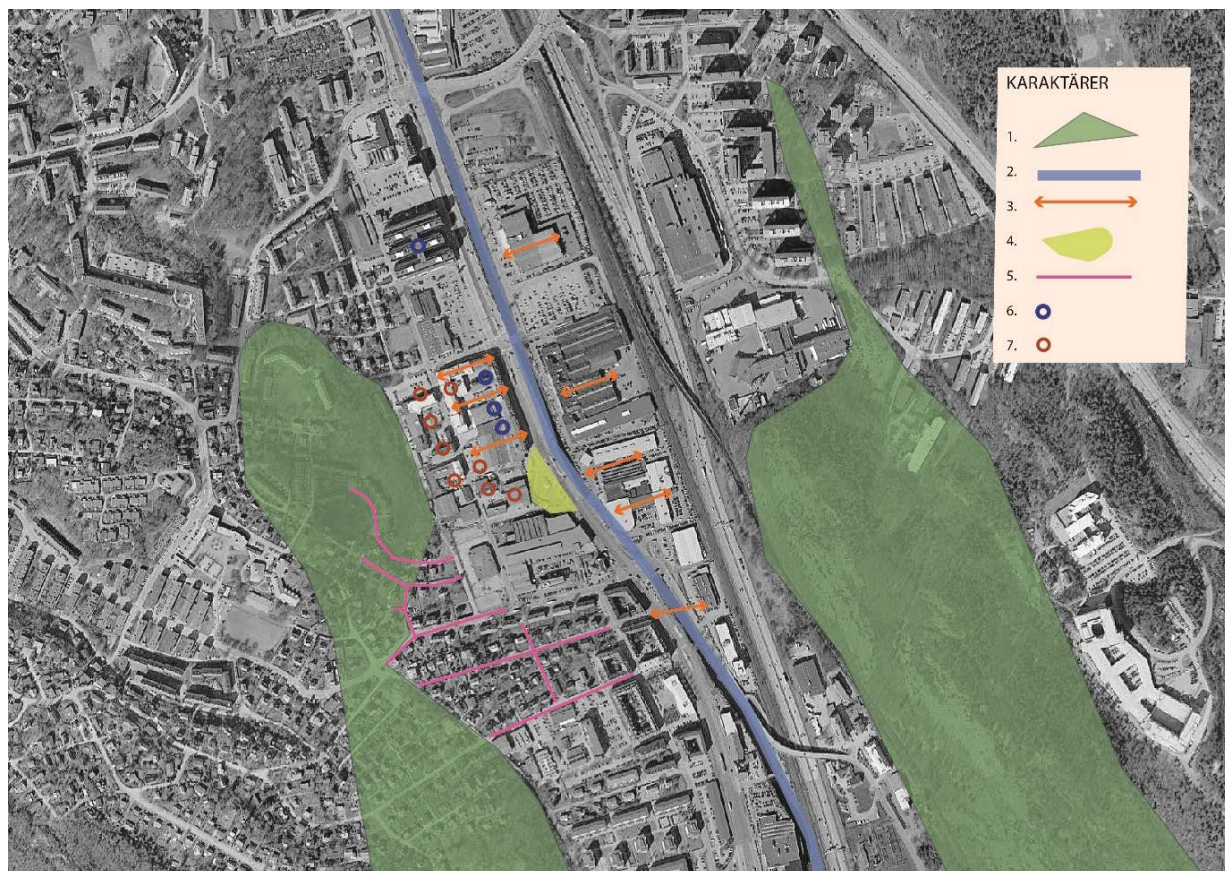
1. Dalgången – den landväga nord-sydliga transportleden där den södra landsvägen etablerats och senare omvandlats till Mölndalsvägen.
2. Mölndalsån – ett naturligt vattendrag som fungerat som kommunikationsled och nyttjats i industrin med följd att industrier etablerat sig i dalgången.
3. Industribyggnader, verksamheter och kontor med fasader mot Mölndalsån och Mölndalsvägen visar på den historiska kopplingen mellan produktion och transport.
4. Vändslungan vid Lana markerar stadsgränsen och namnet härstammar från en före detta ylleindustri.
5. Den enligt Lilienbergs stadsplan från år 1913 fritt placerade bostadsbebyggelsen längs terränganpassade vägar på höjderna innebär att grönska släpps in i

Illustration av kulturhistoriska karaktärsdrag i utredningsområdet och kvarteret

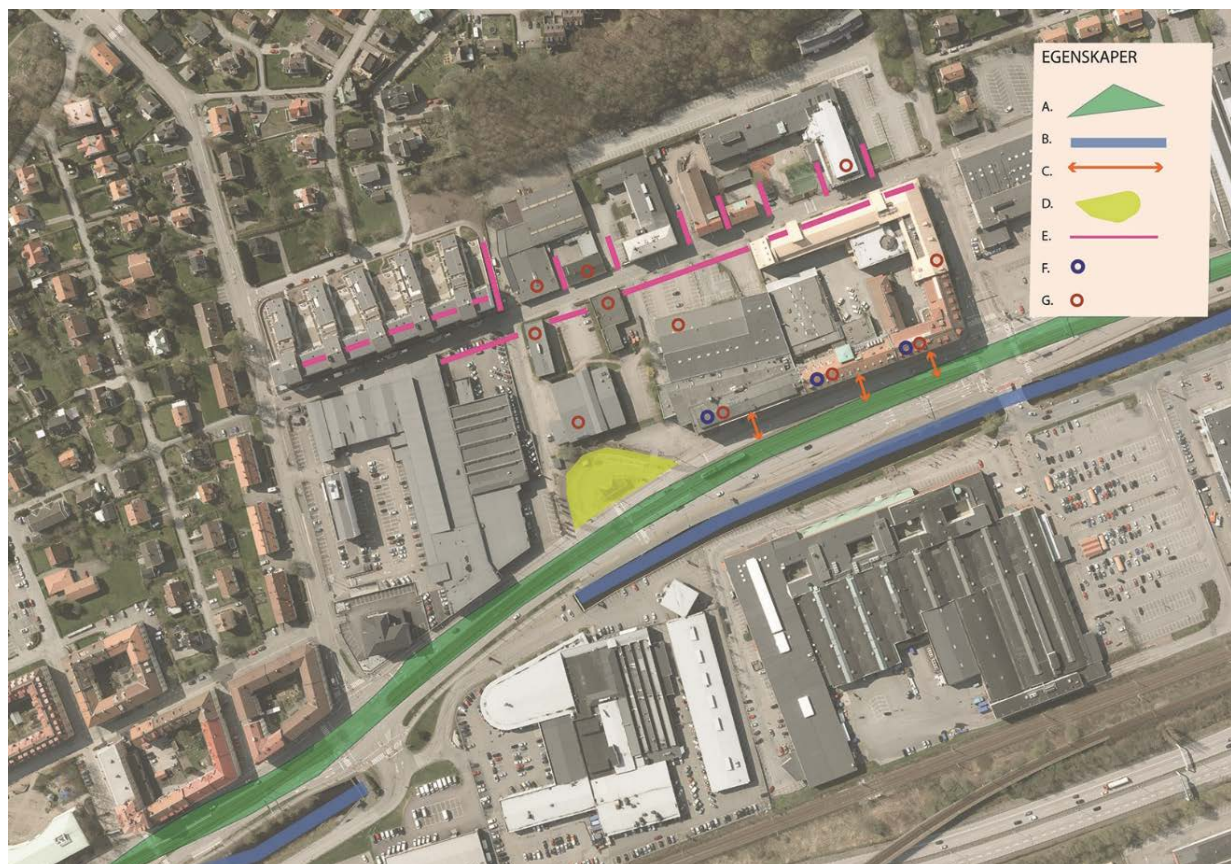
- A. Mölnalsvägens böljande form genom Mölnalsåns dalgång visar landsvägen.
- B. Mölnalsåns böljande form och otuktade åkanter understryker att ån är ett naturligt vattendrag.
- C. Byggnadernas orientering mot Mölnalsvägen.
- D. Namnet Lana som betyder ull och "Lana taxegräns" som berättar att här slutar Göteborg.
- E. Mellanrummen mellan husen längs Ebbe Lieberathsgatan möjliggör upplevelsen av dalgången och av Lilienbergs stadsplan.
- F. Byggnaderna som håller gemensam front mot Mölnalsvägen, de genomgående materialen, formerna och fasaduttrycken skapar det

Illustration av arkitektoniska och stadsbyggnadsmässiga egenskaper i utredningsområdet och kvarteret

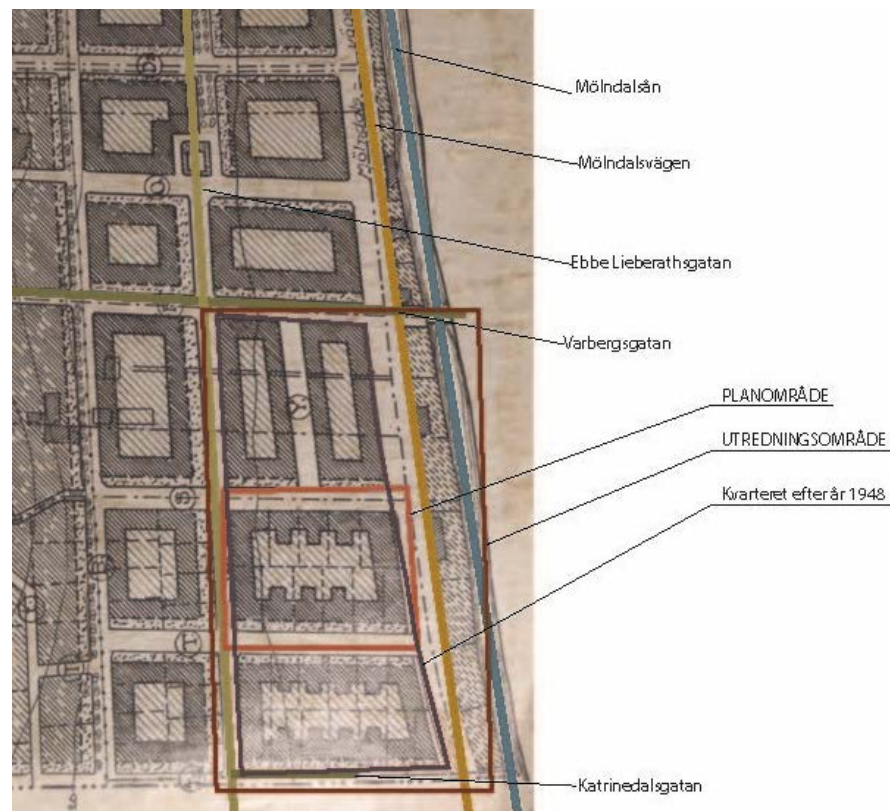
Illustrationen till höger visar en del av stadsplanekartan från år 1913 kompletterad med gator och ungefärlig utbredning av planområdet och utredningsområdet.

Illustration som bland annat visar planområde och utredningsområde på del av 1913-års stadsplan för Kroksläatts municipalsamhälle.

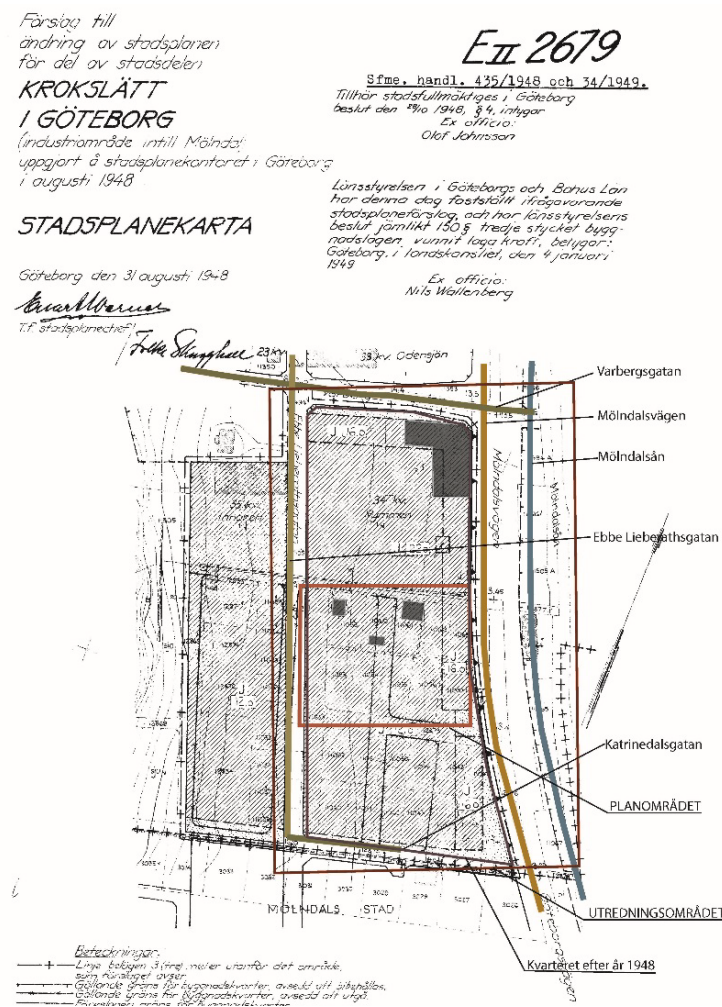
Illustrationen till höger visar del av stadsplanekartan från år 1948 kompletterad med gator och ungefärlig utbredning av planområdet och utredningsområdet. Den bebyggelse som fanns i kvarteret år 1948 har markerats med grått.

Illustration som bland annat visar planområde och utredningsområde på stadsplanekarta från år 1948.

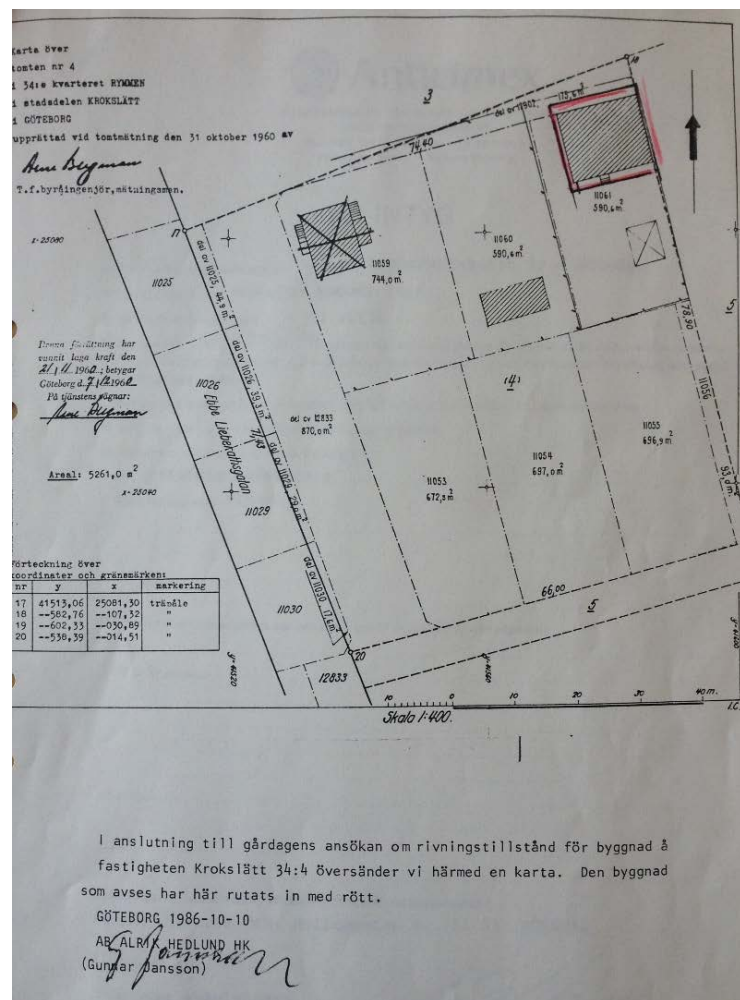
Ovan, situationsplan från år 1986 över kvarteret Rymmen. Handlingen är hämtad från Göteborgs stadsmuseum, faktorummet, kapsel 201:1

I oktober 1986 ansöktes om rivningslov för en träbyggnad, benämnd lager. Av situationsplanen framgår att det är den östra av de två villorna som rivningslovet avser.<sup>17</sup> I slutet av 1980-talet har samtliga byggnader som syns inom planområdet från tiden före AB Alrik Hedlund etablerades försvunnit.

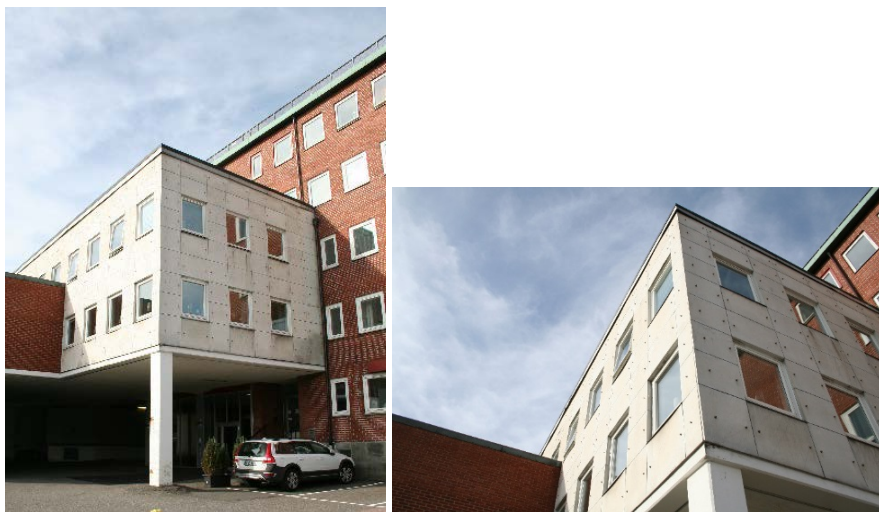
Ovan, detaljer av gavelpartiet mot söder.

Byggnaden består av tre volymer som placerats i en solfjädersform i plan. De tre volymerna har olika våningsantal och de längst mot söder har öppna bottenvåningar. Höjden på volymerna trappar ned mot söder. I vyer mot AB Alrik Hedlund från norr syns inte solfjädersformen och dess olika höga volymer. Från norr framstår byggnaden som en del av det sammanhängande, likformiga kvarteret. Fasadernas återhållna formspråk, takfotslinjen, de genomgående materialen och den symmetriska fönstersättningen gör att ögat från norr tolkar byggnaderna som en. Betraktas byggnadens fasad mot Mölndalsvägen så framträder mittpartiet och byggnaden kan då läsas som en enskild volym. Från söder möts betraktaren av ett gavelparti som i delar leker med antika motiv och som utformats som om byggnaden var en solitär. Södergaveln öppnar sig mot platsen framför byggnaden.

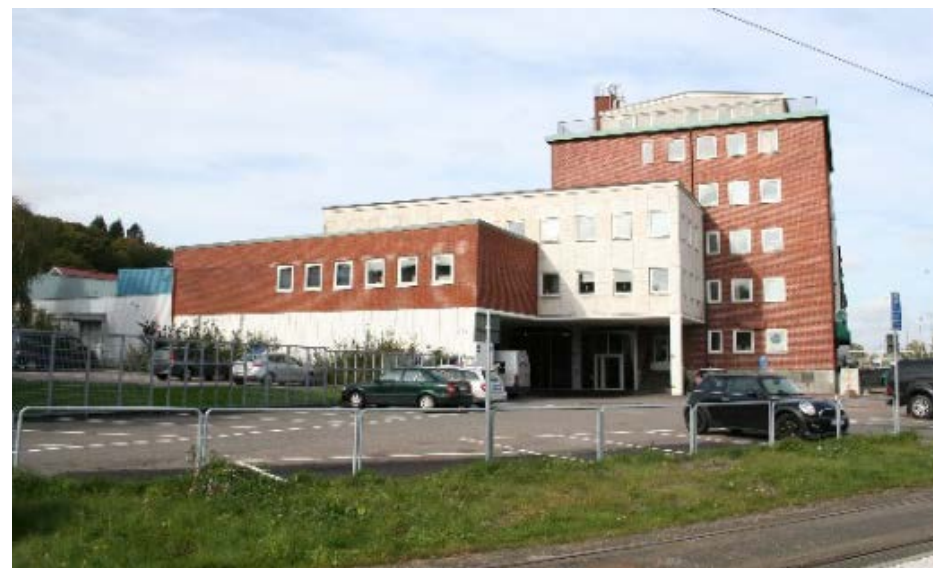
Fasad mot söder, från höger: byggnadsdel 1 i fem våningar samt källare och indragen takvåning. Byggnadsdel 2 i tre våningar, den första delvis öppen. Byggnadsdel 3 i två våningar, den nedre är öppen.

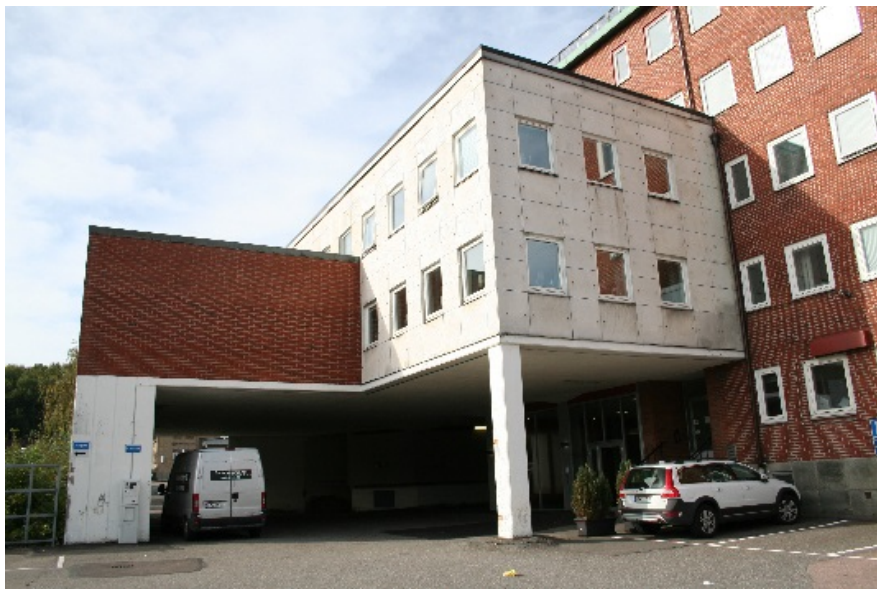
Bottenvåningarna i söder har öppna konstruktioner, genomkörning i den lägre byggnadsdelen och en arkadliknande pelarkonstruktion under den mellersta byggnadsdelen.

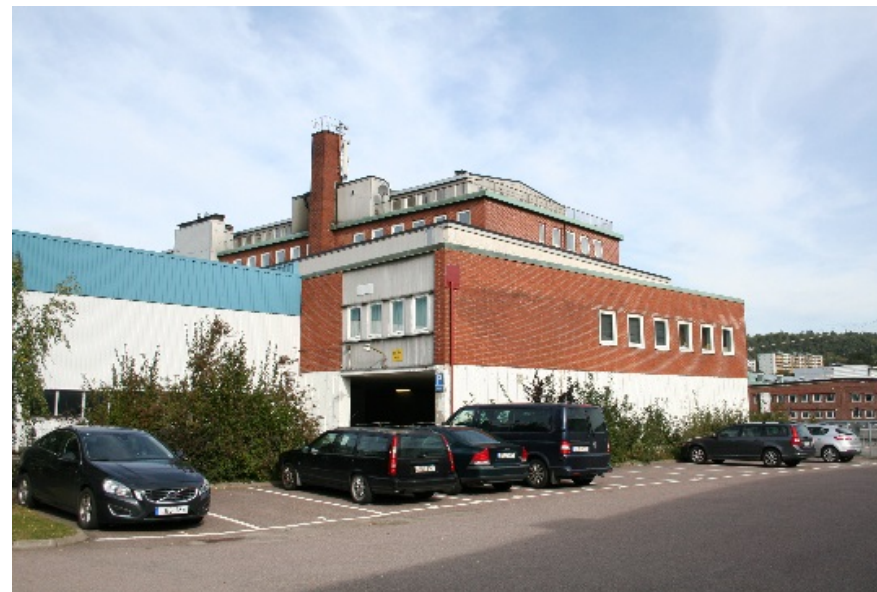
Byggnaden mot söder och väster. Fönsterpartiet mot väster är placerat ovan öppningen för genomkörning.

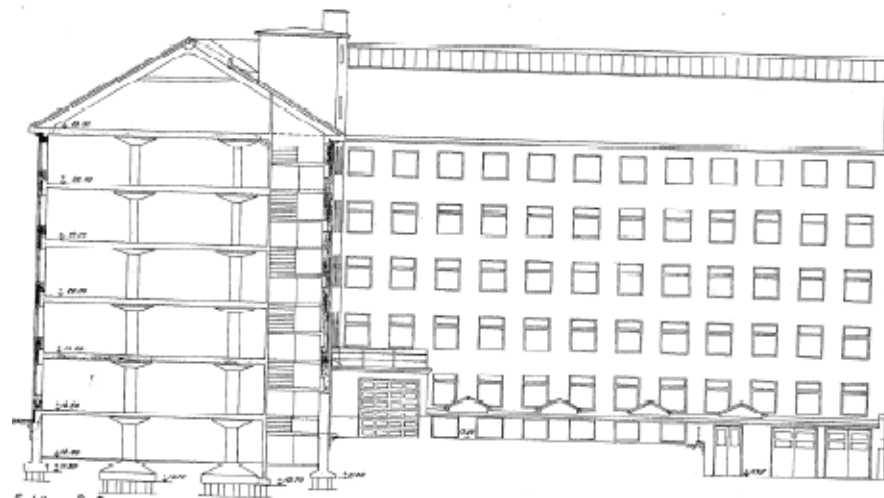
Fasad mot gården. Från bygglovshandling 1946-10-22

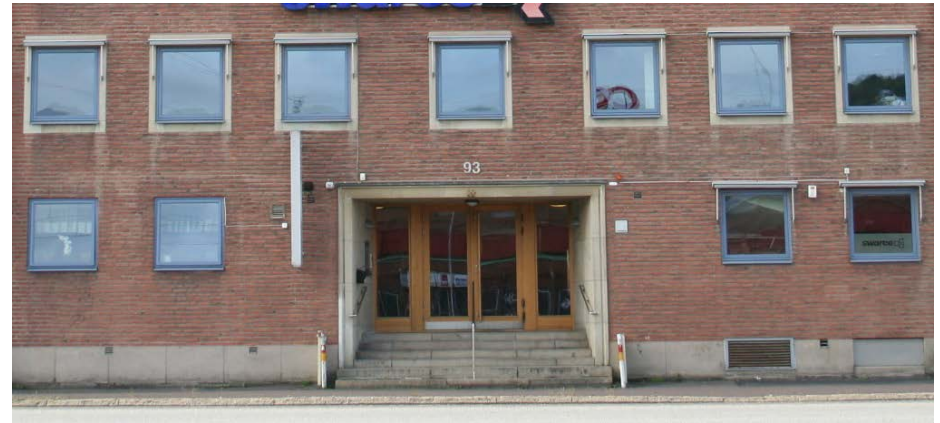
Detalj, entréparti mot Mölndalsvägen

Även denna byggnad hör hemma i en humanistiskt inriktad modernism karakteriserad av gedigna material som tegel, sten och trä. Fasadutformningen antyder dock ett steg mot ökad rationalism genom det enkelt hållna uttrycket. Enkelheten understryks av fönsterytor utan delningar, placerade långt ut i fasaden vilket ökar det släta intrycket. Fönstersättningen är repetitiv och konsekvent över våningarna varför den näst intill avläses som fönsterband. Enbart i stenomfattningen runt fönstren på andra våningen avviker utformningen. Gestaltningens enkelhet förstärks av fasadens skala.

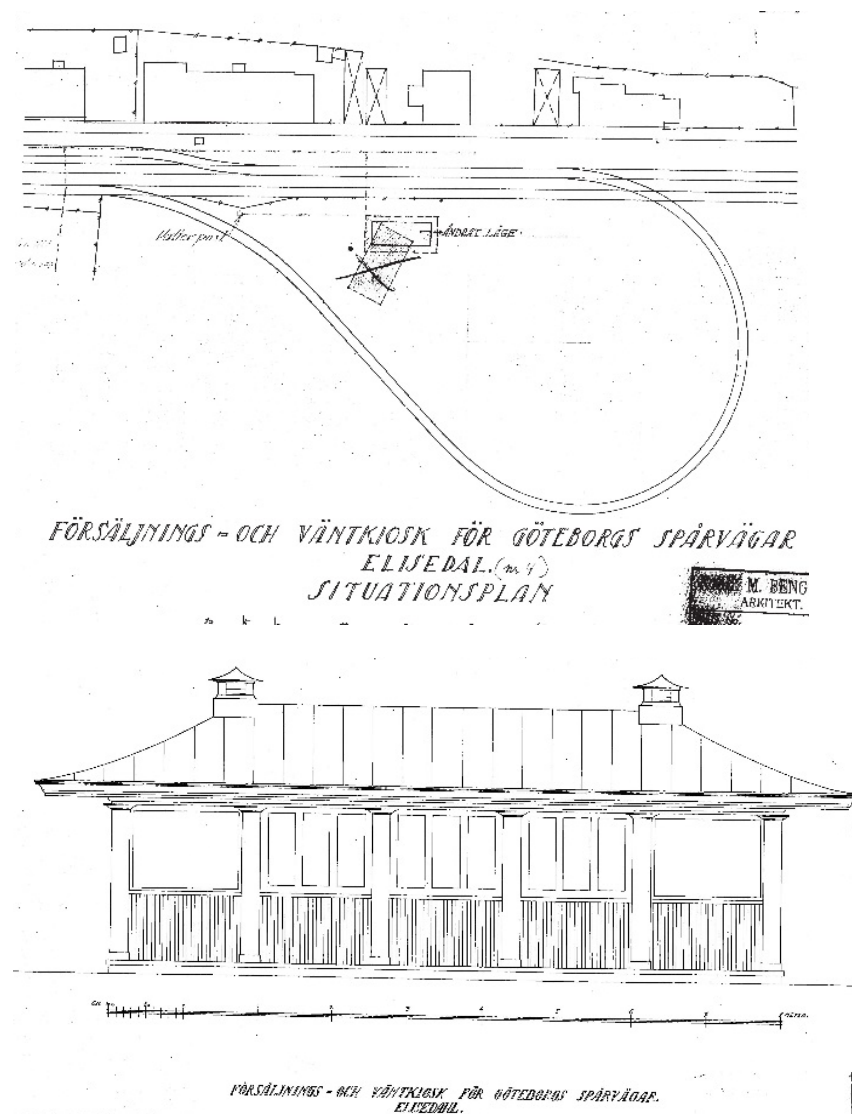
Ovan, situationsplan, nedan fasadritning i bygglovshandling 1926-08-17

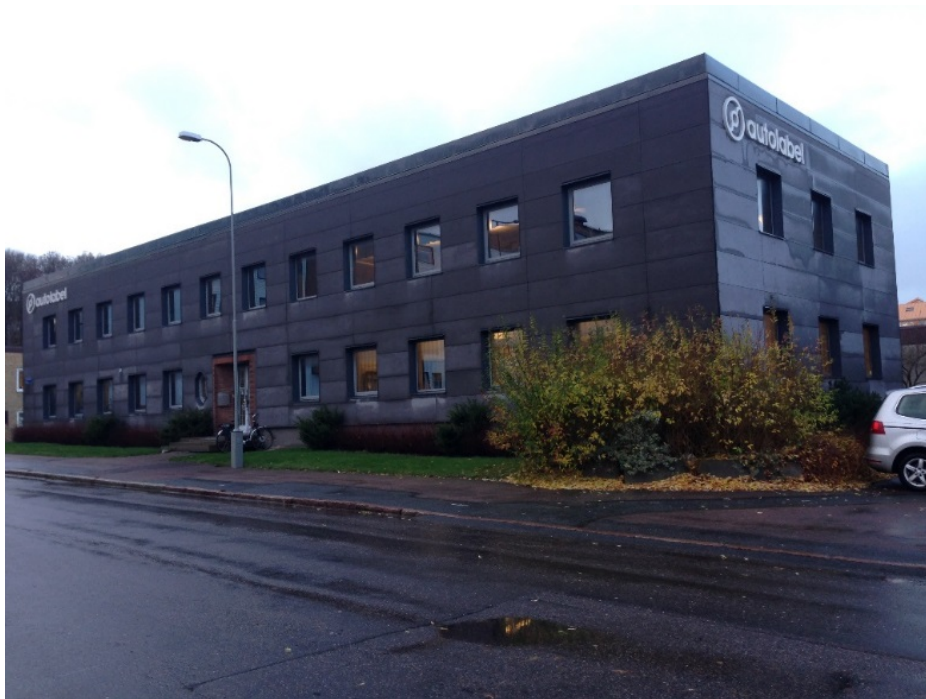
Byggnaden i två våningar har ett platt tak och den släta, tätt hållna takfoten bidrar till byggnadens rektangulära form. Fönstertyorna är nära en liksidig kvadrat. Kvadraterna i rektangelformen återkommer på samtliga fasader men den geometriska effekten syns tydligast i byggnadens huvudfasad, där det sexkantiga fönstret vid entrén adderar ytterligare en geometrisk form.

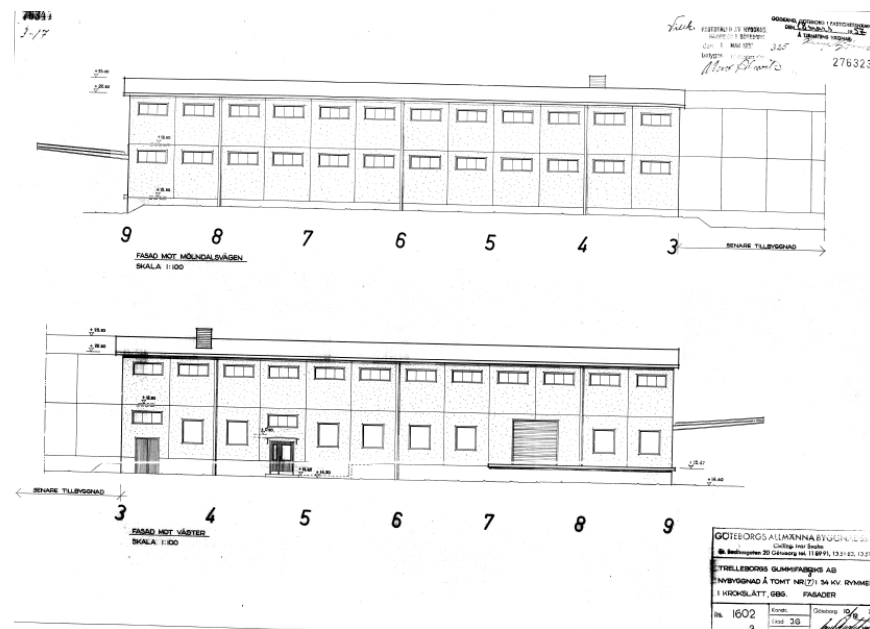
Ovan, bygglov för nybyggnad 1956-12-10

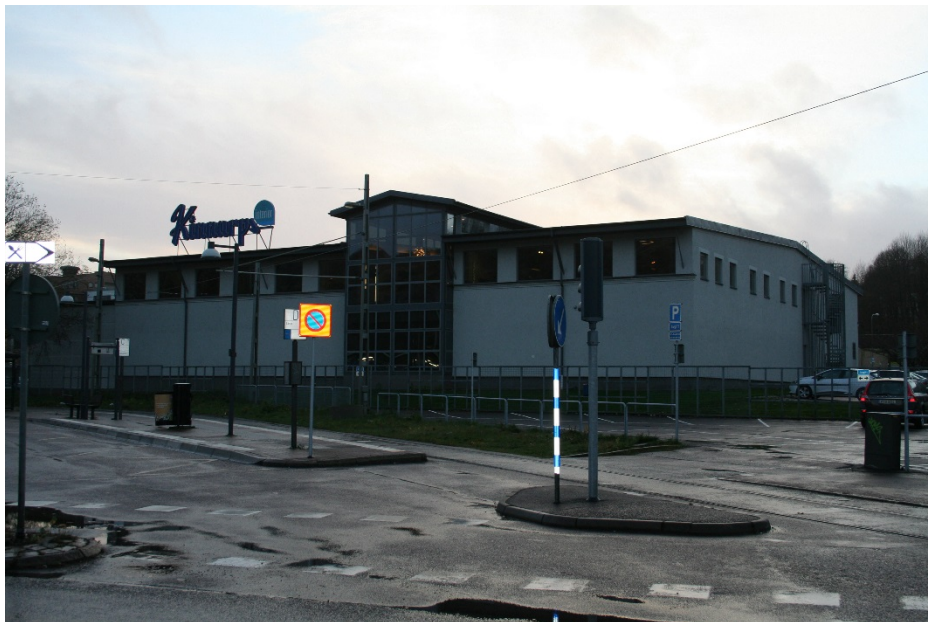
Byggnaden vid Lanås vändring är bred med en sluten fasad mot söder. Fönstren sitter högt upp på fasaden mot taket. Den slutna fasaden bryts av ett lätt framdraget uppglasat parti som löper vertikalt över fasaden och lyfter taket. Över det glasade partiet har taklyftet försetts med ett sadeltak.

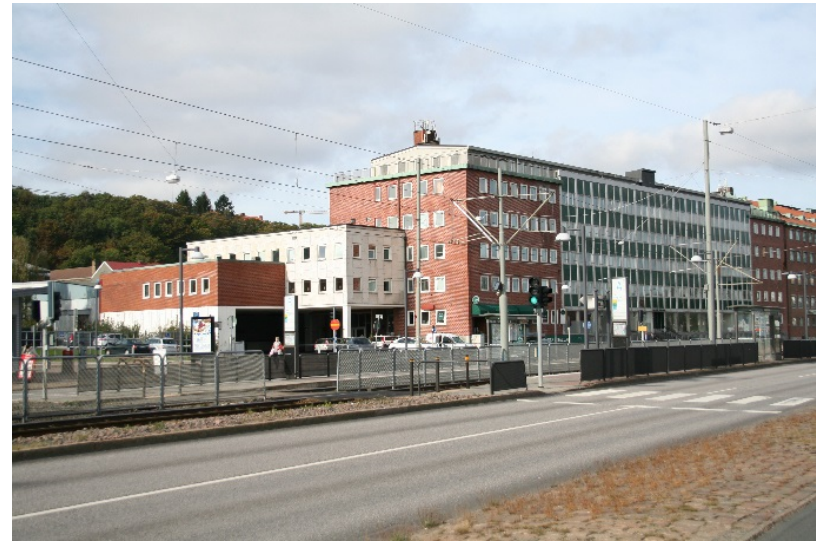
Öppningar i gaturummet förstärker byggnadens volym.

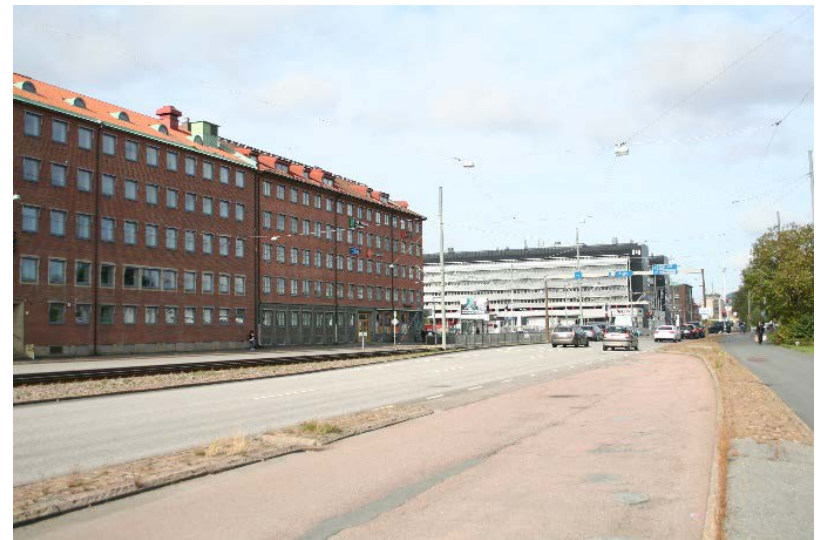
Breda, släta byggnadskroppar med jämn takfotslinje.
