Kulturmiljöunderlag inför detaljplan för Prästgårdsängen

2016-01-26

MATS & ARNE ARKITEKTKONTOR AB

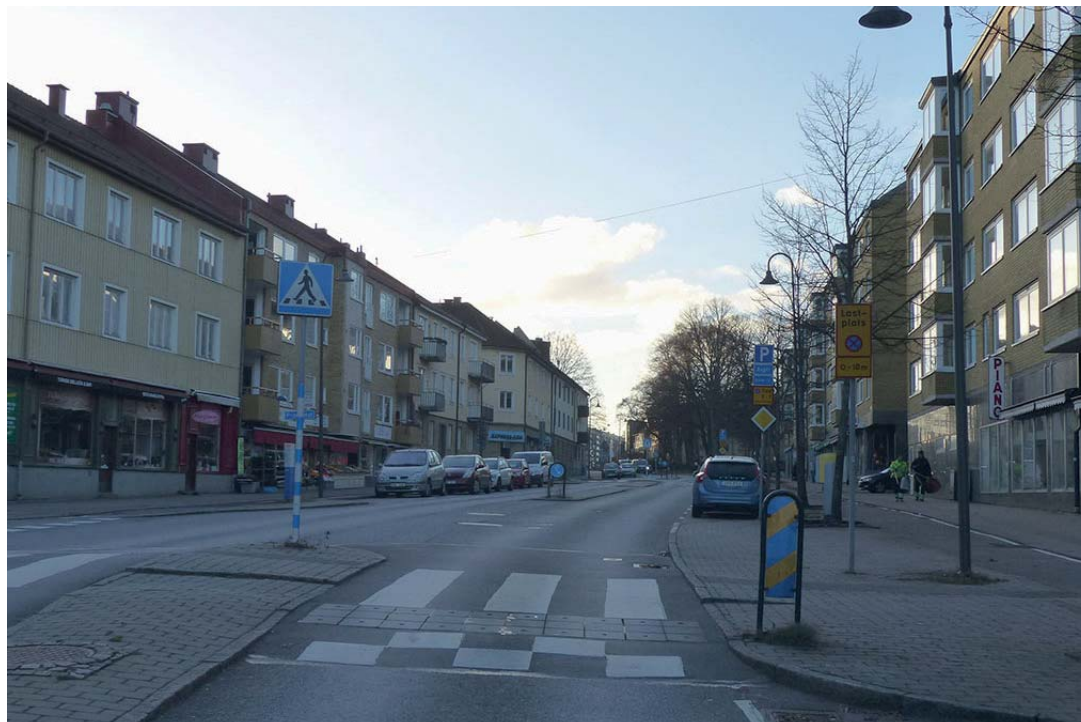
Överst: 2. Siktlinjen längs den lätt vindlande gatan fram mot Prästgårdsängen i fonden. Trädraden i bildens mitt kantar Tåns kyrkogård och utgör ett karaktärsskapande inslag i stadsrummet.

Norra delen av Danska vägen präglas av relativt småskalig stadsbebyggelse i trä och tegel. Själva gatan kröker något, vilket ger träden vid Tåns kyrkogård en framträdande plats i siktlinjen söderut. Blicken leds längs gatan, och mötet med bebyggelsen i Prästgårdsängen varierar med var på gatan man befinner sig. Från norra delen av utredningsområdet, i höjd med Torkelsgatan, ligger Prästgårdsängen i fonden som en sluten vy. I höjd med svängen vid Tåns kyrkogård möter blicken i stället en öppning mellan byggnaderna, som låter växtligheten i Lundenskogen anas. Denna öppning är viktig både för upplevelsen av ljus längs gatan vintertid och för känslan av riktning i stadsrummet.

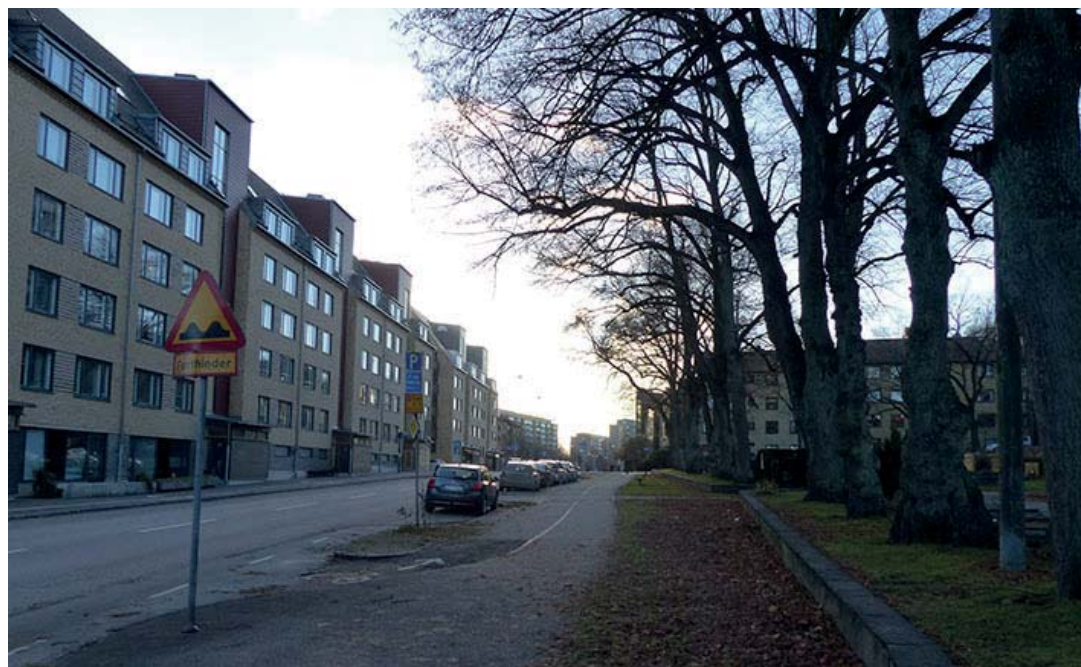
Nederst: 2. Från träden vid Tåns kyrkogård landar blicken i stället mellan skivhusen i Prästgårdsängen. Öppningen ger såväl blicken som tanken en koppling till grönskan och till en möjlighet till fortsatt rörelse i staden.

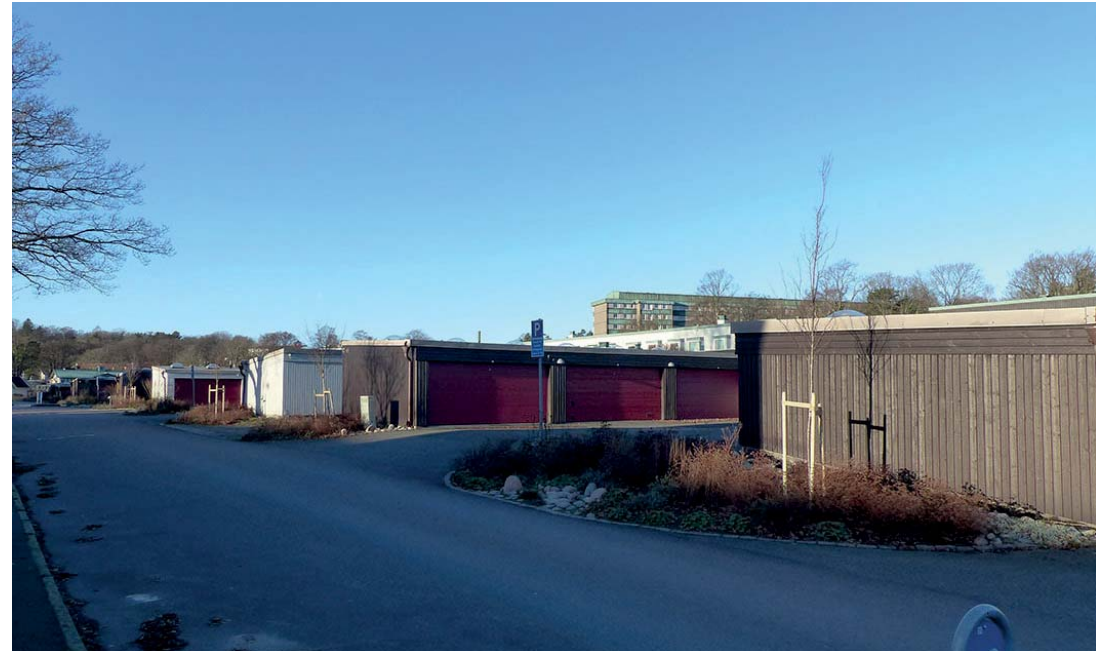
1. Skivhusen på avstånd från atriumhusens garage vid Prästgårdsgatan.

Från garagen vid Prästgårdsgatan syns Prästgårdsängens skivhus och trädens kronor, som sticker upp ovanför taklinjen. Skivhusets takkant höjer sig något över horisontlinjen med skogskanten i väster och garagelängornas tak. Bebyggelsen förhåller sig också till topografin med berget i bakgrunden, och höjer sig inte nämnvärt över dess silhuett. Det samlade intrycket härifrån är att bebyggelsens skala, trots sin storlek, är väl sammanhållen i förhållande till omgivningen.

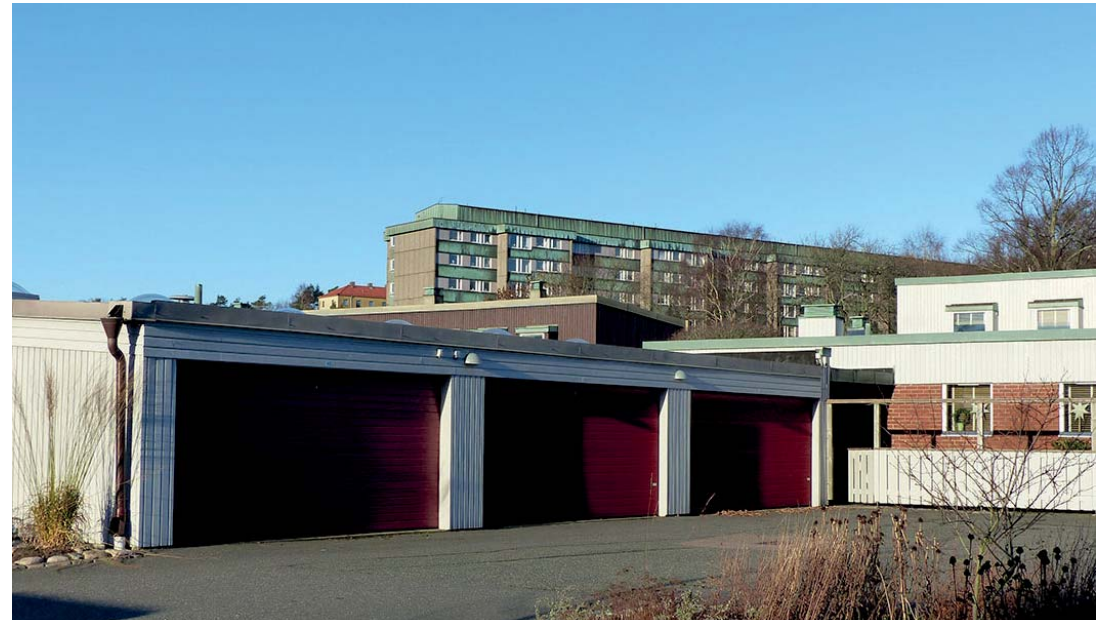
2. Skivhusen på närmre håll, också från atriumhusens garage vid Prästgårdsgatan.

Också här ger miljön ett skalmässigt samlat intryck. Trädkronorna som sticker upp ovanför skivhusets takkant sätter in byggnadens volym i ett sammanhang. Skivhuset upplevs härifrån som stort och framför allt långsträckt. Material och formspråk går igen i atriumhusen.

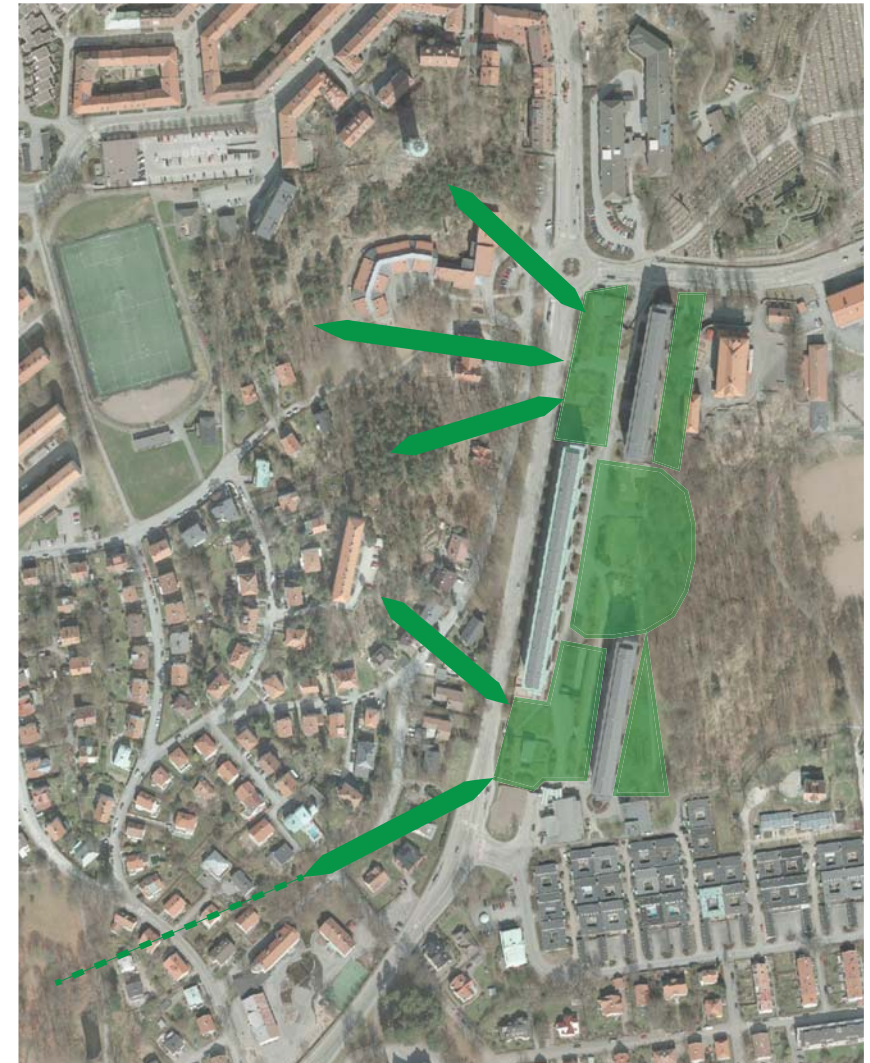
Här illustreras de gröna kopplingar som präglar området. Många av siktlinerna mot och genom området landar i växtlighet.

Undersökningsområdet bjuder på flera starka upplevelser, varav en av de mest påtagliga – och kanske mest oväntade – är upplevelsen av vegetation och grönska. Åt alla håll landar blicken på ett berg klätt med skog eller i trädkronor skymtande ovan hustak. Särskilt starka är de nära kopplingarna mellan Prästgårdsängen och de skogklädda berg som ligger på andra sidan Danska vägen, och som från gården upplevs ligga strax bortom betongmurarna, samt kopplingen mellan grönskan på gården och Lundenskogen. Här upplevs skogen nästan som en del av gården. Denna gröna struktur är en mycket stor kvalitet, som är av stor betydelse för området som helhet.

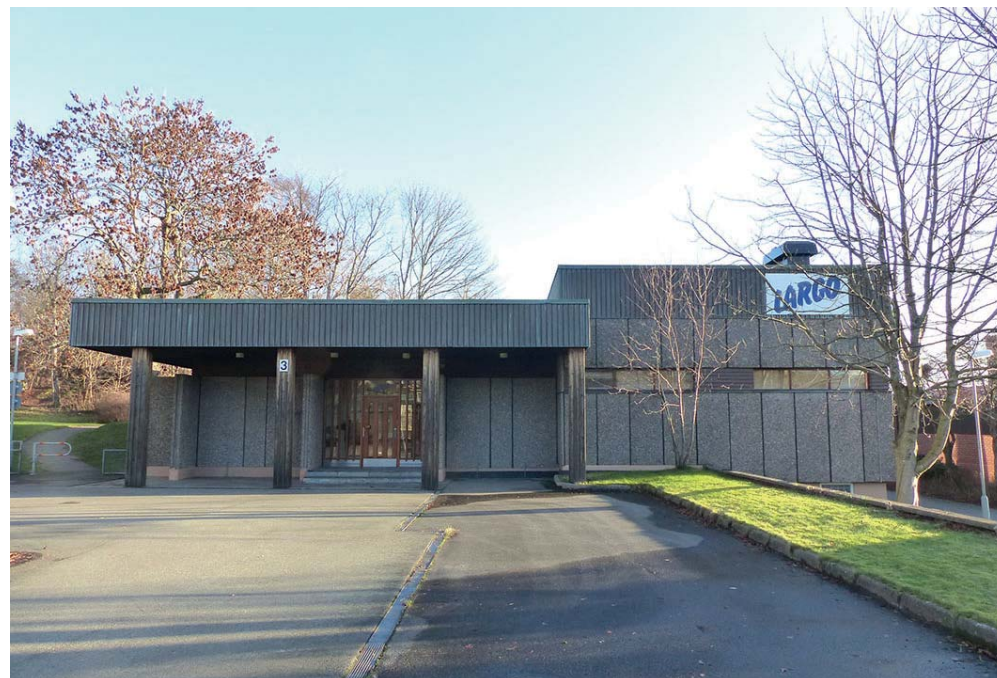
Byggnaden är låg, med utskjutande platt tak med neddragen takkant klädd i korrugerad, ärgad koppar. Fasaden är på tre sidor rytmiskt indelad i fack, som avskiljs av betonelement med dansk sjösten. I facken sitter stora fönster med lackade träbågar. På entrésidan är fasaden slät och klädd i element med dansk sjösten. Här går taket ut flera meter och hålls uppe av pelare, som tidigare var klädda med koppar. På grund av kopparstölden har de i stället klätts med träpanel. Entrén, som är belägen i ett fack liknande dem på de andra sidorna, är glasad med dörr och listverk i oljat trä. Upp till dörren leder en låg, bred trappa med beklädnad av skiffer. Byggnaden är interiört förändrad, men entrédörrar och övriga fönster- och dörrpartier är bevarade sedan byggtiden. Byggnaden har en tydlig, tidstypisk gestaltning med stark materialverkan och en genomtänkt ljusföring. Den är väl inpassad i omgivningen.

Ovan och nedan: Den före detta restaurangens fasader med påkostad, genomarbetad och tidstypisk utformning.

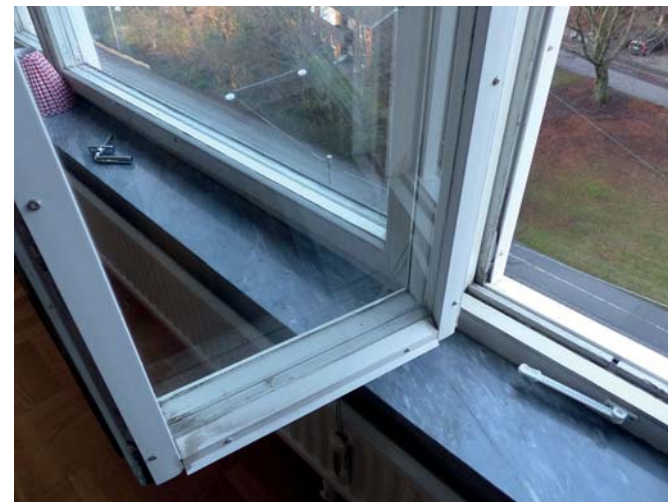
Fönstren har utvändigt klätts med plastlister, som sitter på två millimeters avstånd från bågen.
