## Riktlinjer Skydds- och varsamhetsbestämmelser Gamlestadens Fabriker / Byggnader som tilldelats rivningsförbud

Riktlinjer Skydds- och varsamhetsbestämmelser Gamlestadens Fabriker / Stadsbyggnadskontoret

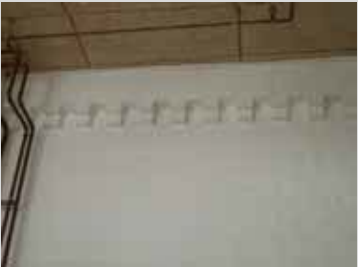
Kvalitet		Vitputsad byggnad under sadeltak med en stram och symmetrisk arkitektur, starkt präglad av de klassicerande gavelmotiven och nedtrappningen mot väster. Takfoten är profilerad och taket täckt med papp.		<ul style="list-style-type: none"> <li>Kreneleringen i B1:s fd yttermur i gymsalen.</li> </ul>

Kommentar		En av områdets äldre byggnader. Ger förståelse för området och dess historiska utveckling. Upfördes sannolikt i samband med Rosenlunds Fabrikers övertagande 1854. Med tanke på sin placering vid den tidigare B1s skorsten fungerade byggnaden troligen som pannhus, maskinhus, smedja eller någon liknande verksamhet med behov av närhet till skorsten.		Ett intressant spår från äldre tider då B1-byggnaden låg fri.

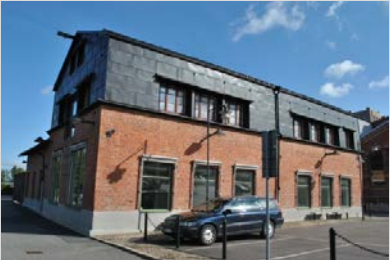
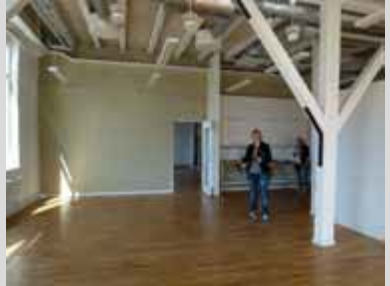
q1	q2 Skydd Exteriör	k1 Varsamhet Exteriör	q3 Skydd Interiör	k2 Varsamhet Interiör	
B13 / 1883 GASVERK MASKINUS

Kvalitet		Murad i handslaget tegel med ett återhållsamt formspråk med god detaljering. Säkerhetsaspekten är avläsbar genom tak i lättare material, vilket vid en explosion skulle tryckas ut, samt genom det faktum att byggnaden är mindre påkostad än övriga. I söder har en högrest överbyggnad i trä klädd med plåt tillkommit. Fönstren består av bågformade partier med överstycken samt spröjsade 3-lufts-fönster. Äldre detaljer i form av ankarslut.	Utmed södra och västra fasaderna ges möjlighet till öppning av en entré i ett befintliga fönsterläge samt att öppna en del av befintliga fönster ner mot mark. Dessa eventuella åtgärder skall ske med strikt hänsyn tagen till befintliga egenskaper såsom fasadindelning, murverkan, materialval, utförande och det samlade industrihistoriska uttrycket. – vari också måste inbegripas bevarade fönsteröppningar.	<ul style="list-style-type: none"> <li>• Travers</li> <li>• Äldre lastlucka</li> <li>• Pärlspont</li> <li>• Gjutna tunnvalv</li> </ul>	Varsamhet skall iakttagas med speciell hänsyn till ett bevarande av interiörens industrikaraktär, där särskilt den synliga stommen med pelar- balkkonstruktion, de gjutna tunnvalven, de stora ytorna med högt i tak, lanterninerna, en travers och en äldre lastlucka skall uppmärksammas. Andra intressanta detaljer är pärlspont i tak samt på vägg.

Kommentar		Tidstypisk byggnad i tegelarkitektur. Byggnadens funktion och säkerhetsaspekten är tydligt avläsbar i fasaden. Ett maskinhus byggdes till mot B1 år 1883, vilket med tiden kom att förlängas och bli en del av B13. Ernst Krüger var ansvarig för utbyggnaden. Tillbyggnaden var främst avsedd för stenkol som användes för produktion av belysningsgas. Byggnaden konstruerades därför med säkerhetstänkandet i fokus.

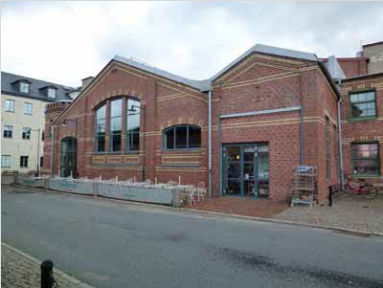
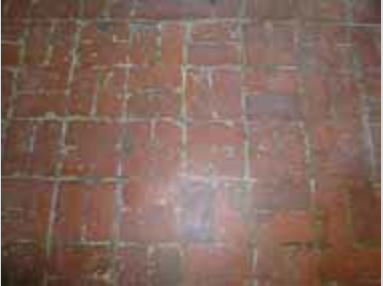
Kvalitet		I huvudsak en tvåvåningsbyggnad i en historiserande tegelarkitektur med inslag av mönstermurning. Fönstren består dels av rundbågiga fönsterpartier, dels småspröjsade 2-lufts-fönster - de senare i original. Takfoten är krenelerad mot norr och taket är klätt med papp. Mot nordväst finns en torndel.	Utmed östra sidan ges begränsad möjlighet till öppning av fasaden (norr om skorstensfundamentet). Dessa eventuella åtgärder skall ske med strikt hänsyn tagen till befintliga egenskaper såsom fasadindelning, murverkan, materialval, utförande och det samlade industrihistoriska uttrycket.	<ul style="list-style-type: none"> <li>• Dekorationstegel på väggar</li> <li>• Pärlspont i tak</li> <li>• Äldre trappa</li> </ul>	Kvar från den ursprungliga byggnaden finns dekorationstegel på väggarna i restauranglokalen. Dessutom är pärlsponten i taket bevarad. I rum 107 finns även en äldre trappa och på vinden äldre takbalkar. Industrikaraktären förstärks av de öppna ytorna med högt i tak samt de synliga installationerna och konstruktionen.

Kommentar		Byggnaden illustrerar dels det sena 1800-talets ideal för industribyggnader samt industrins behov av fria ytor och ett stort ljusinflöde. Byggnaden bestod ursprungligen av B11, B7 och B9.

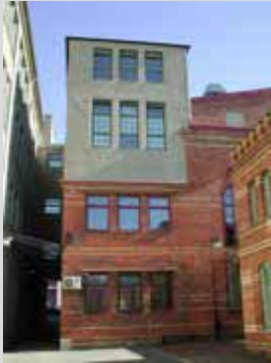
q1	q2 Skydd Exteriör	k1 Varsamhet Exteriör	q3 Skydd Interiör	k2 Varsamhet Interiör	
B10 / 1875 ÅNGMASKINHUS

Kommentar		Uppfördes som ångmaskinhus efter ritningar av Ernst Krüger. Huset ingick som en del av B2s byggnadskropp. Då ångkraften spelat ut sin roll expanderade spinneriverksamheten in i byggnaden.

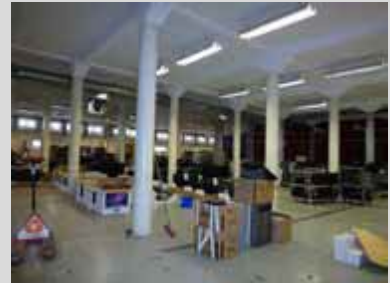
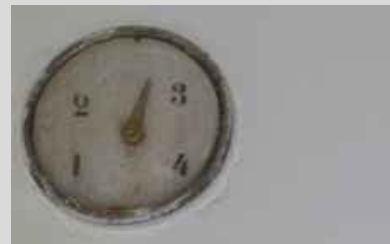
q1	q2 Skydd Exteriör	k1 Varsamhet Exteriör	q3 Skydd Interiör	k2 Varsamhet Interiör	
B2a / 1875 NYA SPINNERIET

Kvalitet		Fyravåningshus av rött tegel utfört i tidstypisk 1800-tals-industriarkitektur med mönstermurningar i gult tegel samt stora fönsterytor. Består av ett gytter av tillbyggnader. Försett med torn. En rad olika fönstertyper förekommer. Mot väst finns rundbågefönster samt långsmala och småspröjsade fönster i original. Pappbelagt sadeltak med lanterniner.	I norra och östra sidans fasader får befintliga fönster öppnas neråt. Dessa eventuella åtgärder skall ske med strikt hänsyn tagen till befintliga egenskaper såsom fasadindelning, murverkan, materialval, utförande och det samlade industrihistoriska uttrycket. – vari också måste inbegripas bevarade fönsteröppningar. Borttagen vägg mot söder kan återställas efter eventuellt borttagande av senare tillbyggnader. Denna eventuella åtgärd skall ske med strikt hänsyn tagen till befintliga egenskaper såsom fasadindelning, murverkan, materialval, utförande och det samlade industrihistoriska uttrycket.		Industrikaraktären med öppna ytor, högt i tak och rå materialbehandling samt synlig konstruktion.

Kommentar		B2 är genom sin arkitektur typisk för Gamlestadens Fabriker med sitt torn som länge utgjorde en symbol för anläggningen. Torn var också synonymt för industribyggnader som uppfördes under 1800-talet. Ger förståelse för den tidiga produktionsprocessen.

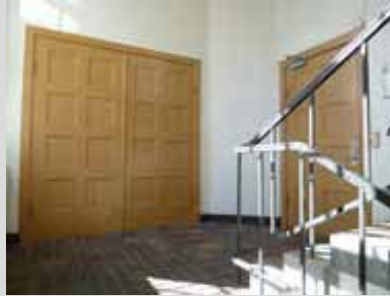
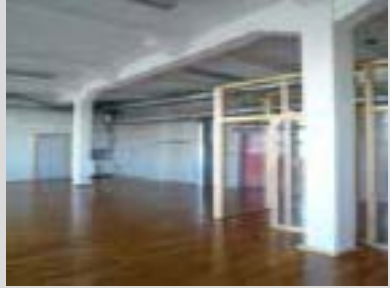
Kvalitet		En delvis välbevarad exteriör som ett spritputsat fyra våningshus med ett klassicerande uttryck som skapas av vertikala band i slätputs. Östfasaden kröns av ett torn med balustrad, vilken utgör en symbol för Gamlestadens fabriker. Symmetriskt placerade och spröjsade fönster av olika form och storlek, ej original. Västra fasaden sitter ihop med B1 och har en utbyggnad med hiss.	Efter eventuell rivning av motbyggnad (B18), skall norra fasaden återställas till sitt gamla utförande i harmoni med ovanförliggande våningar, med möjlighet till ny entré. Nya öppningar i fasad mot passage i väster och sydfasaden kan prövas. Dessa eventuella åtgärder skall ske med strikt hänsyn tagen till befintliga egenskaper såsom fasadindelning, murverkan, materialval, utförande och det samlade industrihistoriska uttrycket.	<ul style="list-style-type: none"> <li>• Pelar-/balkkonstruktionen</li> <li>• Spegeldörrar</li> <li>• Ursprungliga trapppräcken i smide</li> <li>• Granittrappa</li> </ul>	Ett välbevarat trapphus med granittrappa och originalräcken samt tamburdörrar i form av spegeldörrar. Likaså är det ursprungliga pelar-/balksystemet intakt. Industrikaraktern är delvis avläsbar genom synlig konstruktion och installationer, enkel materialbehandling samt genom de öppna ytor med högt i tak.

Kommentar		Uppfördes som spinneri efter ritningar av Ernst Krüger. Byggnaden ger förståelse för produktionsprocessen i området.

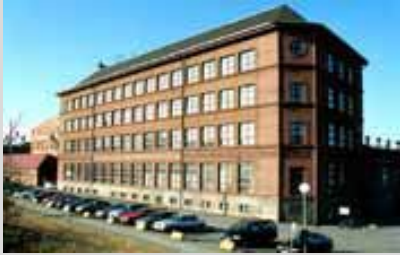
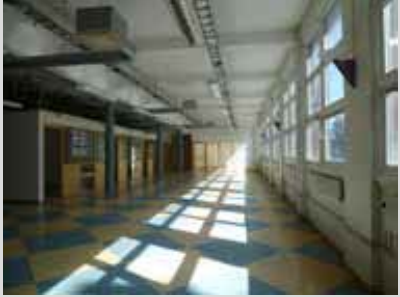
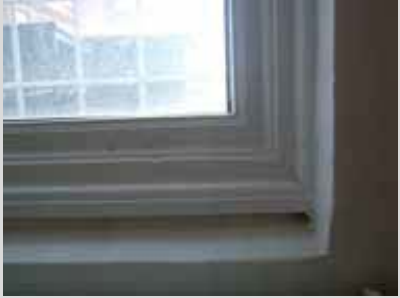
Kvalitet		Putsat tegelhus i fyra våningar utfört i 20-talsklassistiskt formspråk. Fasaden är infärgad i en djupröd kulör och varje våningsplan markeras med en dragen gesims. Fönstren består av stora 8-lufts-fönster samt de för tiden så typiska runda fönstren. Fasaden mot vägen är dekorerad med gesimser och en skylt med texten "Gamlestadens fabrikers aktiebolag". Byggnaden har ett karaktäristiskt svängt tak och vilar på en naturstenssockel.		<ul style="list-style-type: none"> <li>• Originalräcken</li> <li>• Originalfönster</li> </ul>	Den ursprungliga pelar-/balkkonstruktionen fortfarande synlig och flera fönsterbågar och karmar finns kvar i original. De stora fönstren, tillsammans med den synliga konstruktionen, gör också industrikarakären tydlig. I ett trapphus finns de ursprungliga räcken i smide kvar.

Kommentar		Den aktuella byggnaden var avsedd för blekeri, färgeri och apparatur och stod färdig 1928. Den ritades av Conny Nyqvist och uppfördes av betongaktiebolaget Västra Sverige. Tidstypiskt utformad byggnad som även är mycket karaktärrskapande för hela området. Ger förståelse för produktionsprocessen.

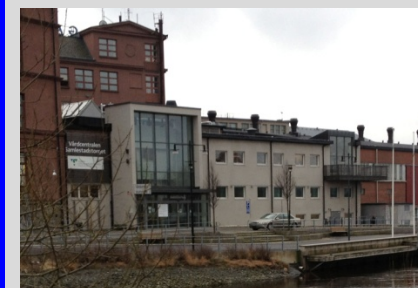
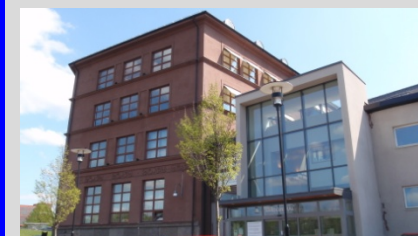
q1	q2 Skydd Exteriör	k1 Varsamhet Exteriör	q3 Skydd Interiör	k2 Varsamhet Interiör
B17 / 1926 FÄRGERI					
Bestämelsestext	Särskilt värdefull byggnad som omfattas av PBL 8:13. Byggnaden får inte rivras eller förvanskas	Byggnadens fasader och tak skall bevaras till såväl helhet och form som material, detaljer och färgställning, så att dess kulturhistoriska kvaliteter, arkitektoniska egenart och betydelse i stadsrummet inte förvanskas. De karaktärsdrag och värden som ska bevaras redovisas enligt nedan.	Byggnadens karaktärsdrag och värden enligt kvalitetsredovisning här intill skall särskilt beaktas vid eventuell ändring.		
Kvalitet		Putsat envåningshus med källare. Har ursprungligen haft ett 20-talsklassiserande formspråk, men en modern ombyggnad har givit byggnaden ett intressant modernt uttryck med ett kraftfullt entréparti. Fönstren är moderna och entrépartiet är senare tillkommet.			
Kommentar		B17 ingår i B15 och byggdes upp efter branden 1926, men kopplades samman med B15 först 1929. Ger förståelse för produktionsprocessen.

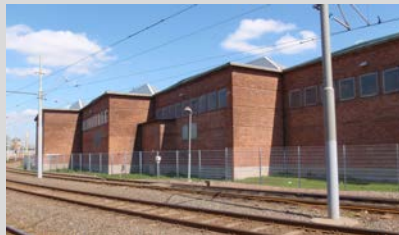
Kommentar		Byggnaden består egentligen av B27, B29 och B30. Uppfördes som fabriksbyggnad. Byggnaden expanderade 1952 söderut med en ny väveridel (egentligen B29). Dessutom bereddades möjligheter för parkering i dess undre våning. Två år senare skedde ytterligare expansion av väveriet öster ut. Ger förståelse för den under 1940-talet utvecklade produktionsprocessen.

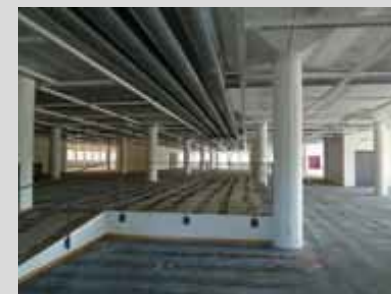
Kommentar		Uppfördes efter ritningar av FO Petersson som konfektfabrik för AB Carma. I bottenvåningen fanns pressrum och personalutrymmen. I övervåningen fanns vävlar, tillskärning, sysal och avsyning. Ger förståelse för den under 1940-talet utvecklade produktionsprocessen.

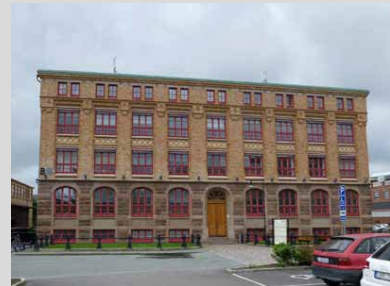
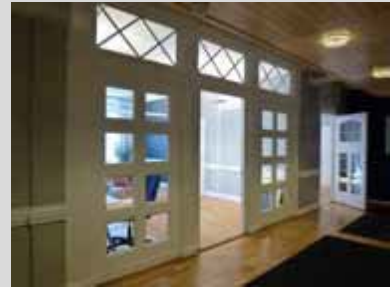
q1	q2 Skydd Exteriör	k1 Varsamhet Exteriör	q3 Skydd Interiör	k2 Varsamhet Interiör	
B19 / 1903 HUVUDKONTOR	X	X		X	X

Bestämmeletext	Särskilt värdefull byggnad som omfattas av PBL 8:13. Byggnaden får inte rivras eller förvanskas	Byggnadens fasader och tak skall bevaras till såväl helhet och form som material, detaljer och färgställning, så att dess kulturhistoriska kvaliteter, arkitektoniska egenart och betydelse i stadsrummet inte förvanskas. De karaktärsdrag och värden som ska bevaras redovisas enligt nedan.		Värdefull interiör som inte får förvanskas. Byggedelar, detaljer och skikt vilka inte får bortagas, förändras till sin form eller byggas in redovisas enligt nedan.	De karaktärsdrag och värden hos byggnadens interiör som särskilt ska beaktas vid eventuell ändring redovisas enligt nedan.	
Kvalitet		Fyrvåningsbyggnad i karakteristisk jugendarkitektur med fasader av gult förbländertegel och inslag av mönstermurningar i rött tegel samt inslag av fasadornamentik med blomstermotiv. Översta våningen är utformad som en atikavåning. Östra och södra sidan har en rusticerad bottenvåning utförd i natursten. Välvdva fönsterpartier med småspröjsade fönster i nederkant, ej original. Den vackra porten, en kopia av originalet, med överljus är fernissad.		<ul style="list-style-type: none"> <li>• Ursprungligt snickeri</li> <li>• Äldre dörrar</li> <li>• Stuckaturer</li> <li>• Trapphus med dekormåleri.</li> </ul>	På plan 2 finns flera bevarade detaljer så som bröstningslister, takrosetter i stuck, profilerade fönsteromfattningar, spegeldörrar med överstycken och överljus, profilerade dörrfoder och golvlistor, sektorsradiatorer osv. Dessutom är huvudtrapphuset relativt välbevarat med dekorationsmåleri. På övriga våningar finns bland annat järnbalkar av I-balkstyp, kassaskåpsdörrar och fönsterbänkar i marmor. Vinden domineras av den öppna takstolskonstruktionen med träbjälkar och dragjärn.

Kommentar		En viktig symbolbyggnad för Gamlestadens Fabriker och en typisk representant för sin tid med inslag av jugend. Byggnaden är delvis välbevarad. Uppfördes som kontor. Tidigare låg kontoret på Norra Hamngatan i Sahlgrenska huset. Det fanns kontor och personalrum i bottenvåningen medan de resterande tre våningarna användes till lager. Norra delen av byggnaden hade ursprungligen en stor inglasad ljusgård.			Dekorationsmåleriet i trapphuset är utfört efter en förlaga som skrapades fram på 1990-talet.
