## Riktlinjer Skydds- och varsamhetsbestämmelser Gamlestadens Fabriker / Byggnader som tilldelats rivningsförbud

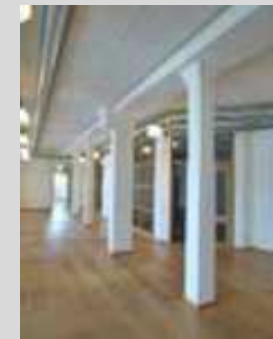
Kvalitet		Spritputsat trevåningshus i stram och symmetrisk 1700-tals-arkitektur. Står på låg granitsockel. Fasaden ramas in av profilerade lister och fönsteromfattningar i slätputs. Fönstren är av 2-luftsmodell. Enkla entréer i södra och östra fasaden. Taket är valmat och belagt med svartmålad falsplåt. Högresta takkupor inklädda med falsplåt i lika utförande som taket. Längs takfoten löper en profilerad taklist. Äldre detaljer i form av smidda ankarjärn.	Igenmurade fönster utmed norra fasaden får tas upp med ursprunglig storlek och form. Begränsad möjlighet till ytterligare håltagning på norra sidan för något större glasparti och entré på bottenplan kan övervägas efter fasadens friläggning. Dessa eventuella åtgärder skall ske med strikt hänsyn tagen till befintliga egenskaper såsom fasadindelning, murverkan, materialval, utförande och det samlade industrihistoriska uttrycket. Samma varsamhet skall beaktas i östra gavelfasaden. Vidare är det möjligt att pröva ytterligare en takkupa i västra sidans respektive takfall med identiskt utförande som befintliga och en placering som ger en symmetrisk paruppställning.	<ul style="list-style-type: none"> <li>• Tunnvalv med pelarsystem</li> <li>• Äldre travers</li> <li>• Äldre ankarjärn</li> <li>• Kreneringen i B1:s fd yttermur mot B14.</li> </ul>	Varsamhet skall iakttagas med speciell hänsyn till ett bevarande av interiörens industrikaraktär, där särskilt den ursprungliga konstruktionen med tunnvalv och pelarsystem skall uppmärksammas. Andra intressanta detaljer är ljusschakt och ankarjärn i trapphuset samt en äldre travers och de igenmurade fönstren som vittnar om en tid då B1 fortfarande var en fristående byggnad. Igenmurade fönster utmed norra sidan får tas upp med identisk storlek och form.

Kommentar		Den enda bevarade byggnaden från 1730-talet. En av Göteborgs äldsta bevarade industribyggnader. B1 uppfördes som sockerbrukets huvudbyggnad för produktion. Den har blivit om- och tillbyggd i omgångar. Sockertillverkningen lades ner 1835 och år 1854 byggdes B1 om till spinneri för Rosenlunds Fabriker. Karaktären av den gamla sockerbruksbyggnaden är bibehållen. Ger förståelse för området och dess historiska utveckling och minner om den allra tidigaste produktionsepoken.

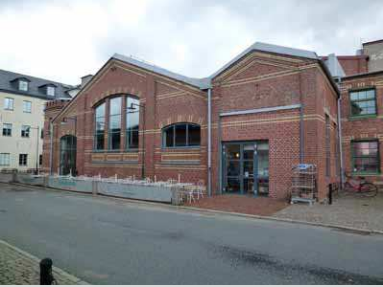
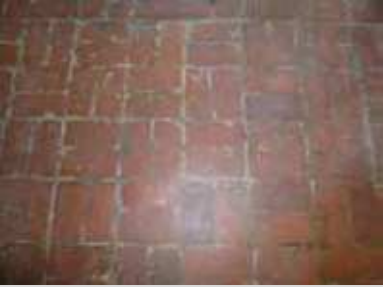
Kvalitet		I huvudsak en tvåvåningsbyggnad i en historicerande tegelarkitektur med inslag av mönstermurning. Fönstren består dels av rundbågiga fönsterpartier, dels småspröjsade 2-lufts-fönster - de senare i original. Takfoten är krenelerad mot norr och taket är klätt med papp. Mot nordväst finns en torndel.	Utmed östra sidan ges möjlighet till öppning av fasaden (norr om skorstensfundamentet). Dessa eventuella åtgärder skall ske med hänsyn tagen till det samlade industrihistoriska uttrycket.	<ul style="list-style-type: none"> <li>• Dekorationstegel på väggar</li> <li>• Pärlspont i tak</li> <li>• Äldre trappa</li> </ul>	Kvar från den ursprungliga byggnaden finns dekorationstegel på väggarna i restauranglokalen. Dessutom är pärlsponten i taket bevarad. I rum 107 finns även en äldre trappa och på vinden äldre takbalkar. Industrikaraktären förstärks av de öppna ytorna med högt i tak samt de synliga installaionerna och konstruktionen.

Kommentar		Byggnaden illustrerar dels det sena 1800-talets ideal för industribyggnader samt industrins behov av fria ytor och ett stort ljusinflöde. Byggnaden bestod ursprungligen av B11, B7 och B9.

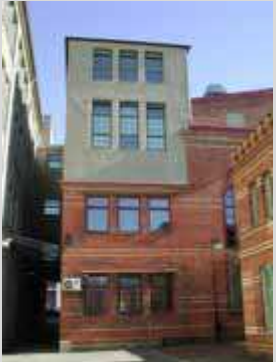
q1	q2 Skydd Exteriör	k1 Varsamhet Exteriör	q3 Skydd Interiör	k2 Varsamhet Interiör	
B10 / 1875 ÅNGMASKINHUS

Kommentar		Uppfördes som ångmaskinhus efter ritningar av Ernst Krüger. Huset ingick som en del av B2s byggnadskropp. Då ångkraften spelat ut sin roll expanderade spinneriverksamheten in i byggnaden.

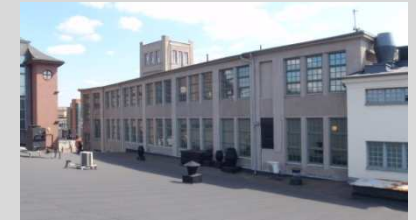
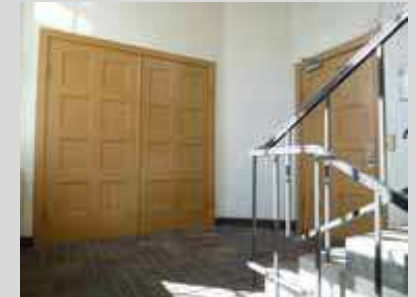
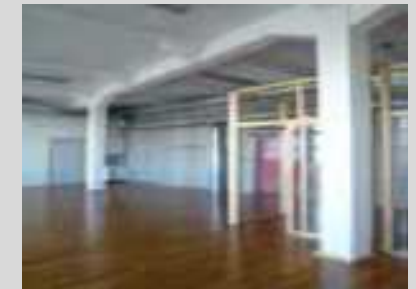
Kvalitet		En delvis välbevarad exteriör som ett spritputsat fyrvåningshus med ett klassicerande uttryck som skapas av vertikala band i slätputs. Östfasaden kröns av ett torn med balustrad, vilken utgör en symbol för Gamlestadens fabriker. Symmetriskt placerade och spröjsade fönster av olika form och storlek, ej original. Västra fasaden sitter ihop med B1 och har en utbyggnad med hiss.	Efter eventuell rivning av motbyggnad (B18), skall norra fasaden återställas till sitt gamla utförande i harmoni med ovanförliggande våningar, med möjlighet till ny entré. Nya öppningar i fasad mot passage i väster och sydfasaden kan prövas. Dessa eventuella åtgärder skall ske med strikt hänsyn tagen till befintliga egenskaper såsom fasadindelning, murverkan, materialval, utförande och det samlade industrihistoriska uttrycket.	<ul style="list-style-type: none"> <li>• Pelar-/balkkonstruktionen</li> <li>• Spegeldörrar</li> <li>• Ursprungliga trappräcken i smide</li> <li>• Granittrappa</li> </ul>	Ett välbevarat trapphus med granittrappa och originalräcken samt tamburdörrar i form av spegeldörrar. Likaså är det ursprungliga pelar-/balksystemet intakt. Industrikaraktären är delvis avläsbar genom synlig konstruktion och installationer, enkel materialbehandling samt genom de öppna ytorna med högt i tak.

Kommentar		Uppfördes som spinneri efter ritningar av Ernst Krüger. Byggnaden ger förståelse för produktionsprocessen i området.

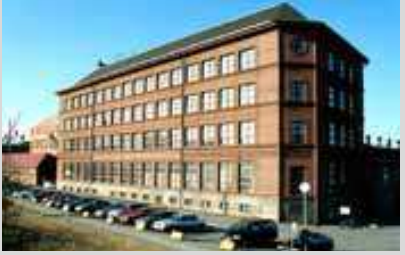
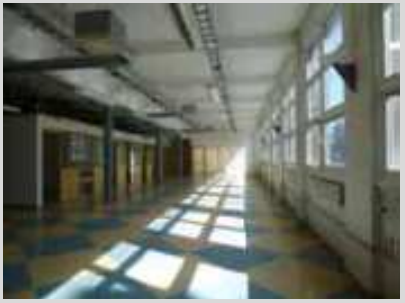
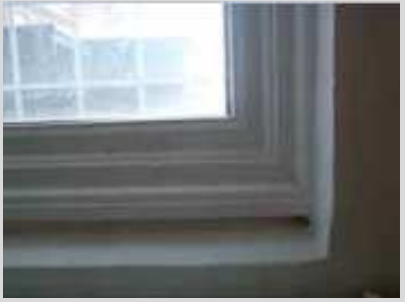
q1	q2 Skydd Exteriör	k1 Varsamhet Exteriör	q3 Skydd Interiör	k2 Varsamhet Interiör	
B15 / 1928 FÄRG, BLEK & BEREDNING

Kvalitet		Putsat tegelhus i fyra våningar utfört i 20-talsklassicistiskt formspråk. Fasaden är infärgad i en djupröd kulör och varje våningsplan markeras med en dragen gesims. Fönstren består av stora 8-lufts-fönster samt de för tiden så typiska runda fönstren. Fasaden mot vägen är dekorerad med gesimser och en skylt med texten "Gamlestadens fabrikers aktiebolag". Byggnaden har ett karaktäristiskt svängt tak och vilar på en naturstenssockel.		<ul style="list-style-type: none"> <li>• Originalräcken</li> <li>• Originalfönster</li> </ul>	Den ursprungliga pelar-/balkkonstruktionen fortfarande synlig och flera fönsterbågar och karmar finns kvar i original. De stora fönstren, tillsammans med den synliga konstruktionen, gör också industrikaraktären tydlig. I ett trapphus finns de ursprungliga räckena i smide kvar.

Kommentar		Den aktuella byggnaden var avsedd för blekeri, färgeri och apparatur och stod färdig 1928. Den ritades av Conny Nyqvist och uppfördes av betongaktiebolaget Västra Sverige. Tidstypiskt utformad byggnad som även är mycket karaktärsskapande för hela området. Ger förståelse för produktionsprocessen.

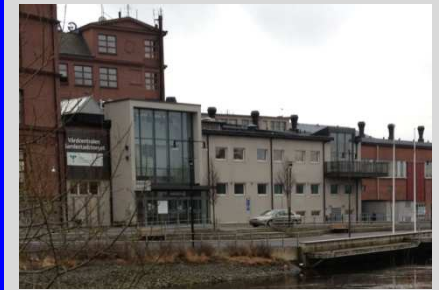
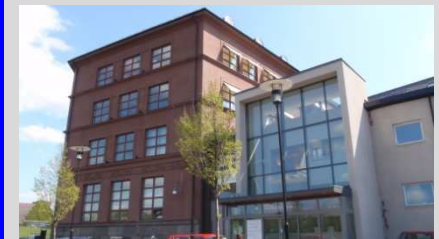
q1	q2 Skydd Exteriör	k1 Varsamhet Exteriör	q3 Skydd Interiör	k2 Varsamhet Interiör
B17 / 1926 FÄRGERI					
Bestämmelsetext	Särskilt värdefull byggnad som omfattas av PBL 8:13. Byggnaden får inte rivras eller förvanskas	Entrépartiet skall bevaras till såväl helhet och form som material, detaljer och färgställning, så att dess kulturhistoriska kvaliteter, arkitektoniska egenart och betydelse i stadsrummet inte förvanskas. De karaktärsdrag och värden som ska bevaras redovisas enligt nedan.	Byggnadens karaktärsdrag och värden, enligt kvalitetsredovisning här intill skall särskilt beaktas vid eventuell ändring.		
Kvalitet		Putsat envåningshus med källare. Har ursprungligen haft ett 20-talsklassiserande förmspråk, men en modern ombyggnad har givit byggnaden ett intressant modernt uttryck med ett kraftfullt entréparti. Fönstren är moderna och entrépartiet är senare tillkommet.			
Kommentar		B17 ingår i B15 och byggdes upp efter branden 1926, men kopplades samman med B15 först 1929. Ger förståelse för produktionsprocessen.

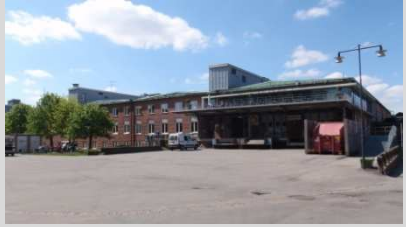
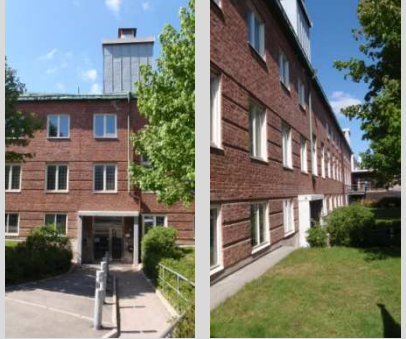
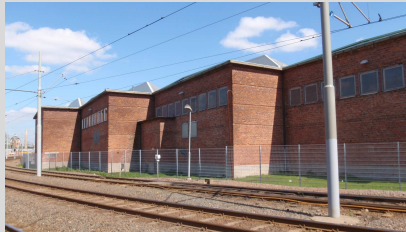
Kvalitet		Tidstypisk industribyggnad med inslag av funktionalismen och 1940-talets stilepoker inom industriarkitektur. Det är en långsträckt tegelbyggnad med inslag av mönstermurning och karaktäristiskt sågtandad volymprofil mot väster och karaktäristiska taklanterningar. Formspråket präglas av enkelhet och byggnaden karakteriseras av nyttoarkitektur. Nästan alla fönsterpartier är nya, men det finns även några ursprungliga bevarade. Taket är försett med lanterminer. Två garagedor leder ner till husets parkeringsplatser.	Byggnaden får inte påbyggas i liv med befintlig fasadlinje eller på ett sätt som negativt påverkar det arkitektoniska uttrycket utmed gaturummen.

Kommentar		Byggnaden består egentligen av B27, B29 och B30. Uppfördes som fabriksbyggnad. Byggnaden expanderade 1952 söderut med en ny väveridel (egentligen B29). Dessutom bereddes möjligheter för parkering i dess undre våning. Två år senare skedde ytterligare expansion av väveriet öster ut. Ger förståelse för den under 1940-talet utvecklade produktionsprocessen.

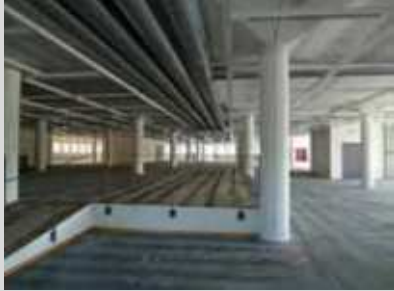
Kvalitet		Tidstypisk industribyggnad med inslag av funktionalism och 1940-talets stilepoker inom industriarkitektur. Tvåvåningsbyggnad i gult tegel utformad med utgångspunkt i folkhemets ideal. Formspråket är enkelt med flackt sadeltak och symmetriskt placerade fönster. Grundmurar, bjälklag och bärande väggar är av betong, medan ytterväggarna är i tegel. Alla fönsterpartier och dörrar är moderna.			På plan 1 är industrikarakären tydlig med en öppen planlösning med stora spännvidder, synliga installationer och konstruktion samt rå materialbehandling. Dessutom är fönstren i detta plan generellt i original.

Kommentar		Uppfördes efter ritningar av FO Petersson som konfektionsfabrik för AB Carma. I bottenvåningen fanns pressrum och personalutrymmen. I övervåningen fanns vävlager, tillskärning, sysal och avsyning. Ger förståelse för den under 1940-talet utvecklade produktionsprocessen.

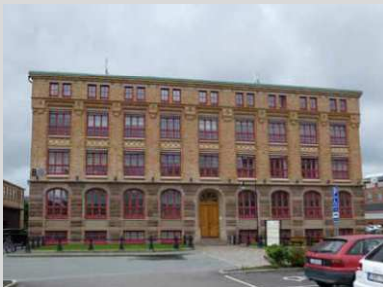
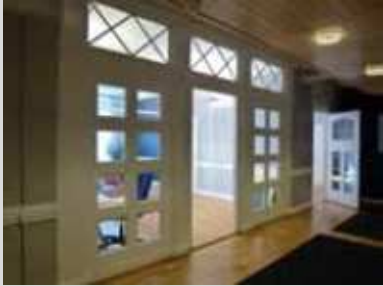
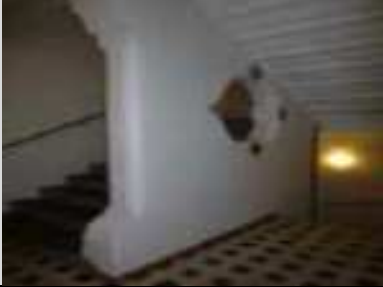
q1	q2 Skydd Exteriör	k1 Varsamhet Exteriör	q3 Skydd Interiör	k2 Varsamhet Interiör	
B19 / 1903 HUVUDKONTOR	X	X		X	X

Bestämmelsetext	Särskilt värdefull byggnad som omfattas av PBL 8:13. Byggnaden får inte rivas eller förvanskas	Byggnadens fasader och tak skall bevaras till såväl helhet och form som material, detaljer och färgställning, så att dess kulturhistoriska kvaliteter, arkitektoniska egenart och betydelse i stadsrummet inte förvanskas. De karaktärsdrag och värden som ska bevaras redovisas enligt nedan.		Värdefull interiör som inte får förvanskas. Bygghälsan, detaljer och skikt vilka inte får borttagas, förändras till sin form eller byggas in redovisas enligt nedan.	De karaktärsdrag och värden hos byggnadens interiör som särskilt ska beaktas vid eventuell ändring redovisas enligt nedan.	
Kvalitet		Fyravåningsbyggnad i karakteristisk jugendarkitektur med fasader av gult förbländertegel och inslag av mönstermurningar i rött tegel samt inslag av fasadornamentik med blomstermotiv. Översta våningen är utformad som en attikavåning. Östra och södra sidan har en rusticerad bottenvåning utförd i natursten. Välvda fönsterpartier med småspröjsade fönster i nederkant, ej original. Den vackra porten, en kopia av originalet, med överljus är fernissad.		<ul style="list-style-type: none"> <li>• Ursprungligt snickeri</li> <li>• Äldre dörrar</li> <li>• Stuckaturer</li> <li>• Trapphus med dekormåleri.</li> </ul>	På plan 2 finns flera bevarade detaljer så som bröstningslistor, takrosetter i stucc, profilerade fönsteromfattningar, spegeldörrar med överstycken och överljus, profilerade dörrfoder och golvlistor, sektorsradiatorer osv. Dessutom är huvudtrapphuset relativt välbevarat med dekorationsmåleri. På övriga våningar finns bland annat järnbalkar av I-balkstyp, kassaskåpsdörrar och fönsterbänkar i marmor. Vinden domineras av den öppna takstolskonstruktionen med träbjälkar och dragjärn.

Kommentar		En viktig symbolbyggnad för Gamlestadens Fabriker och en typisk representant för sin tid med inslag av jugend. Byggnaden är delvis välbevarad. Uppfördes som kontor. Tidigare låg kontoret på Norra Hamngatan i Sahlgrenska huset. Det fanns kontor och personalrum i bottenvåningen medan de resterande tre våningarna användes till lager. Norra delen av byggnaden hade ursprungligen en stor inglasad ljusgård.			Dekorationsmåleriet i trapphuset är utfört efter en förlaga som skrapades fram på 1990-talet.

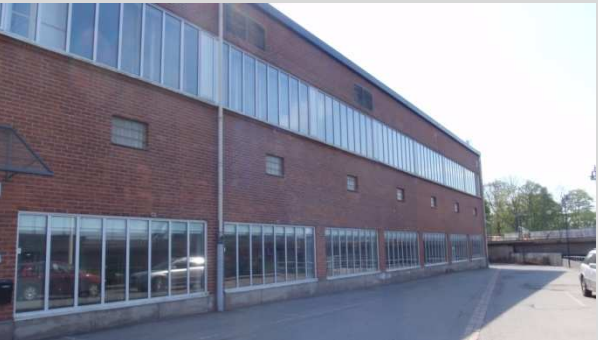
k4 Varsamhet
B18 / 1959 BEREDNINGSVRK

Bestämmelsetext	Historiskt berättande byggnad som vid eventuell rivning skall dokumenteras och demonteras på det sätt som angivits enligt nedan.	
Kvalitet	<ul style="list-style-type: none"> <li>Befintliga fasader, tak och interiörer ska före eventuell demontering dokumenteras med fotografering, uppmätning, materialbeskrivning, byggnadsarkeologiska uppgifter, inklusive industrihistoriska uppgifter om ursprungliga och förändrade funktioner.</li> <li>Om möjligt bör byggnaden demonteras med tillvaratagande av brukbart murtegel.</li> </ul>	
Kommentar		
		k4 Varsamhet
B2b / 1930-50 TILLBYGGNAD B2a

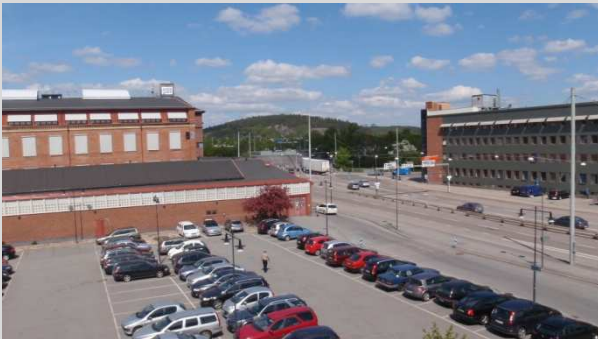
Bestämmelsetext	Historiskt berättande byggnad som vid eventuell rivning skall dokumenteras och demonteras på det sätt som angivits enligt nedan.	
Kvalitet	<ul style="list-style-type: none"> <li>Befintliga fasader, tak och interiörer ska före eventuell demontering dokumenteras med fotografering, uppmätning, materialbeskrivning, byggnadsarkeologiska uppgifter, inklusive industrihistoriska uppgifter om ursprungliga och förändrade funktioner.</li> <li>Om möjligt bör byggnaden demonteras med tillvaratagande av brukbart murtegel.</li> </ul>

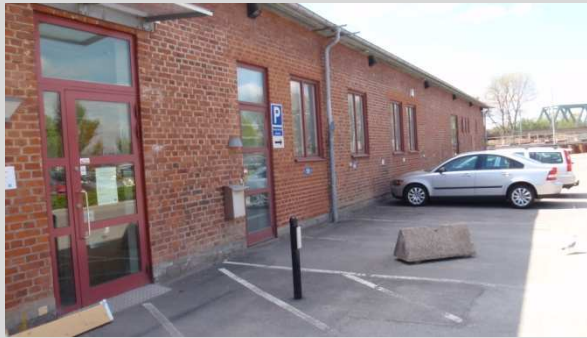
k4 Varsamhet	
B21 / 1941 DRESSBYGGNAD	
Bestämmelsetext	Historiskt berättande byggnad som vid eventuell rivning skall dokumenteras och demonteras på det sätt som angivits enligt nedan.
Kvalitet	<ul style="list-style-type: none"> <li>• Befintliga fasader, tak och interiörer ska före eventuell demontering dokumenteras med fotografering, uppmätning, materialbeskrivning, byggnadsarkeologiska uppgifter, inklusive industrihistoriska uppgifter om ursprungliga och förändrade funktioner.</li> <li>• Om möjligt bör byggnaden demonteras med tillvaratagande av brukbart murtegel.</li> </ul>
Kommentar
