## Utlåtande avseende risk för bergras och/eller blocknedfall, Detaljplan för bostäder vid Villabrovägen (0710/14)

På uppdrag av Forum Arkitekter AB har en bergteknisk syn utförts på fastighet Styrso 2:546, inom det område som är föremål för planläggning.

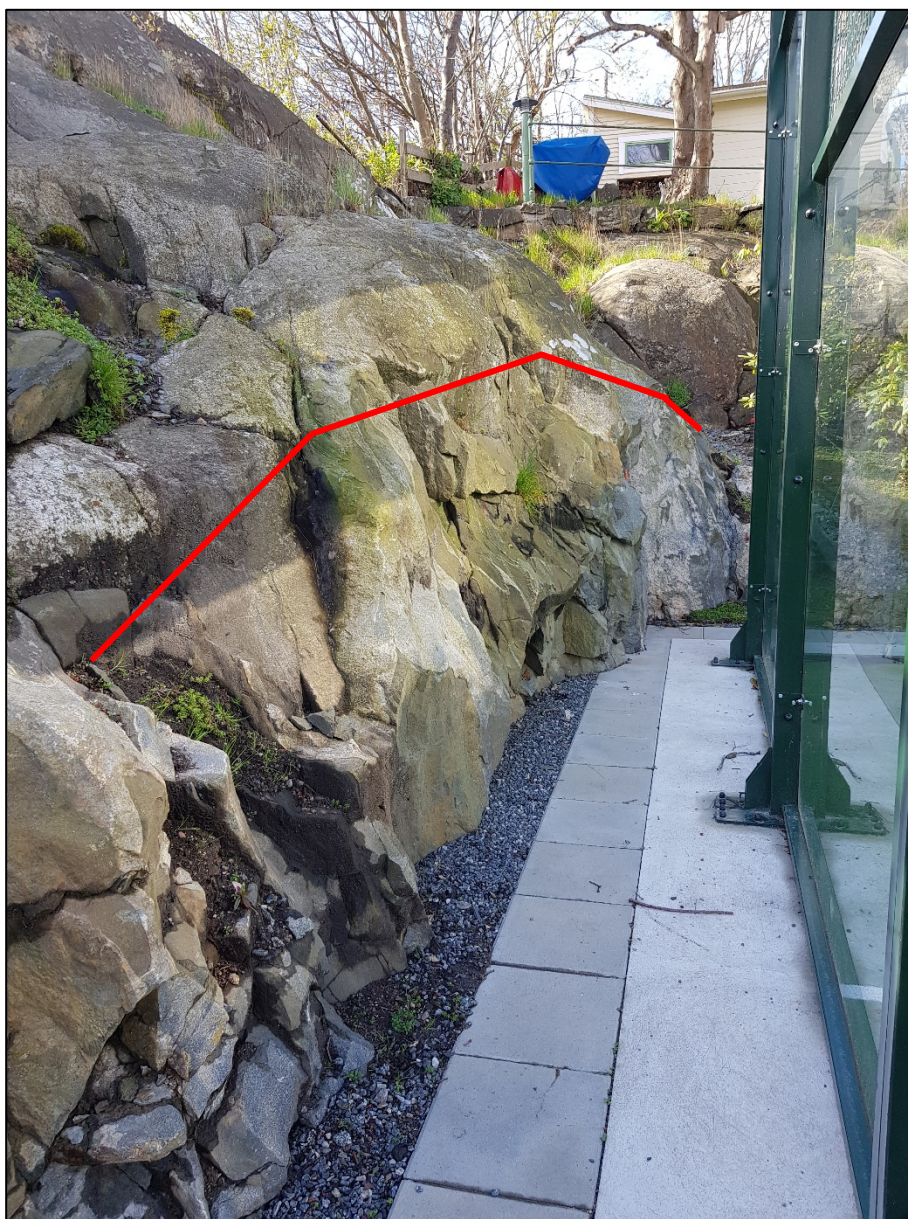
I fastighetens sydöstra hörn, intill en inglasad tennisbana, förekommer berg i dagen där sprängning har utförts i bergets nedre del (från markytan och ca 1,5 m upp), se Figur 1.

Figur 1, Fastighetens sydöstra hörn där sprängning har utförts i den nedre delen. Röd linje markerar ungefärlig nivå för sprängning.

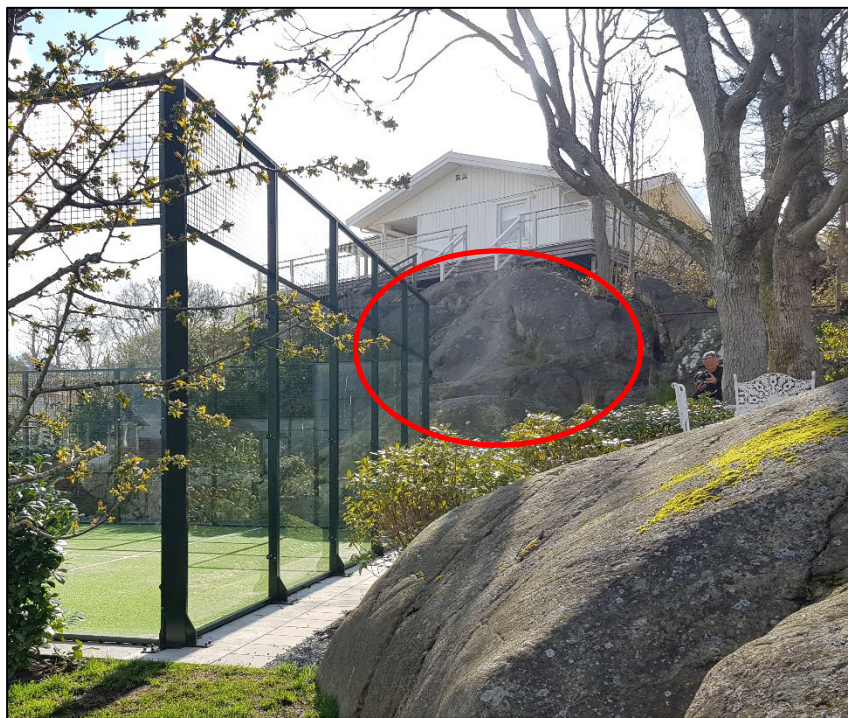
Ovanför det sprängda partiet fortsätter berget uppåt ca 4 meter i form av naturligt rundade hållar och in en liten bit på fastigheten intill; Styrso 2:618, se Figur 2.

*Figur 2, Inom röd linje syns berget som fortsätter upp ovanför den sprängda delen.*

I de naturliga hållarna ovan det sprängda partiet har bultar gjutits fast. Utförd sprängning bedöms inte ha påverkat stabiliteten negativt i omkringliggande berg.

Både det berg som sprängts fram, samt de naturliga hållarna i anslutning till detta bedöms stabila. Risk för ras eller blocknedfall bedöms inte föreligga.
