## Utlåtande avseende risk för bergras och/eller blocknedfall, Detaljplan för bostäder vid Villabrovägen (0710/14)

På uppdrag av Forum Arkitekter AB har en bergteknisk syn utförts inom fastighet Styrso 2:546.

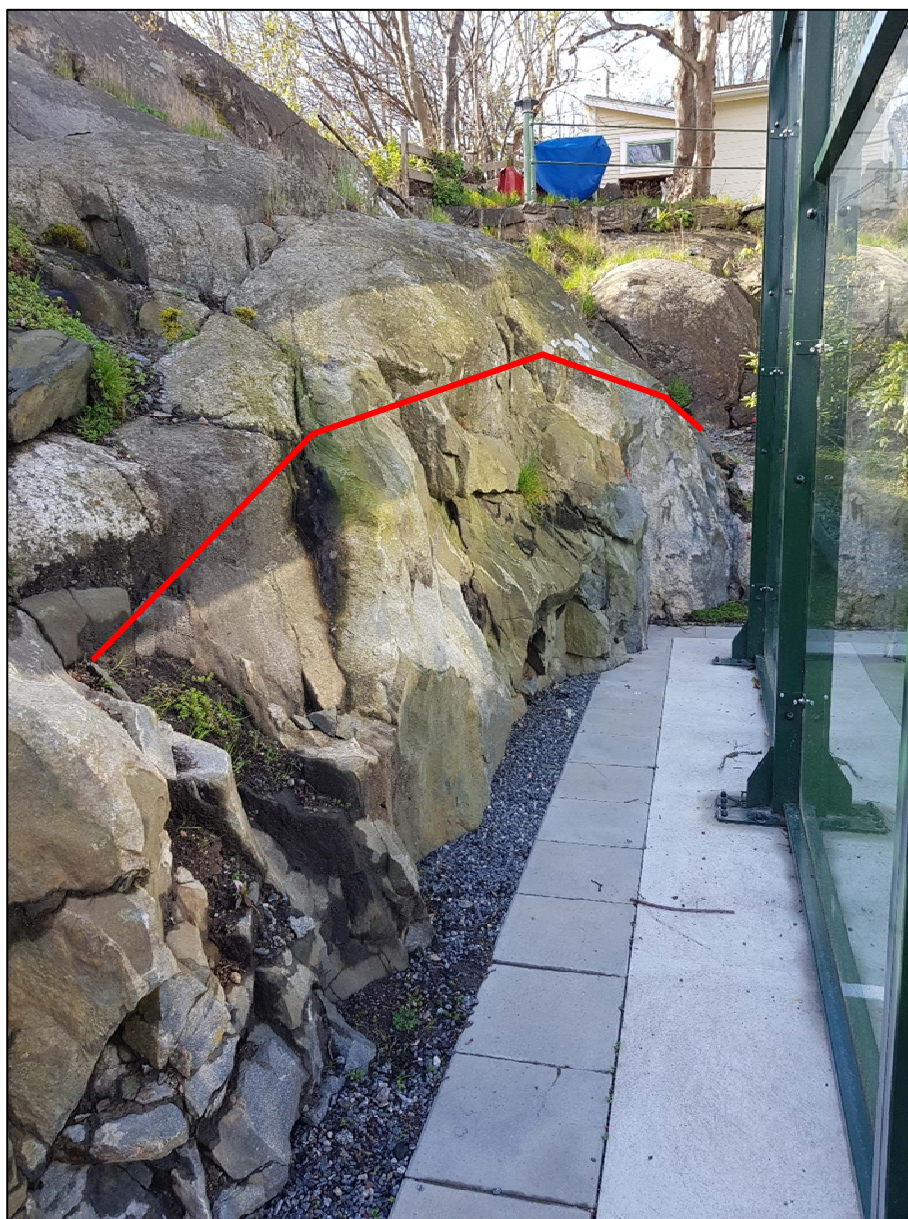
I fastighetens sydöstra hörn, intill en inglasad tennisbana, förekommer berg i dagen där sprängning har utförts i bergets nedre del (från markytan och ca 1,5 m upp), se Figur 1.

Figur 1, Fastighetens sydöstra hörn där sprängning har utförts i den nedre delen. Röd linje markerar ungefärlig nivå för sprängning.

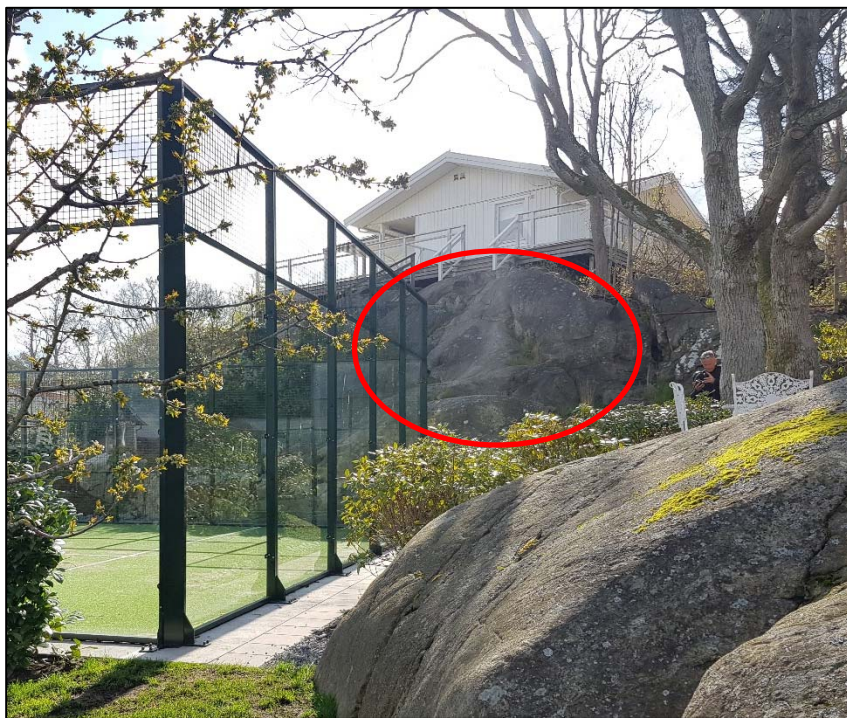
Ovanför det sprängda partiet fortsätter berget uppåt ca 4 meter i form av naturligt rundade hållar och in en liten bit på fastigheten intill; Styrso 2:618, se Figur 2.

*Figur 2, Inom röd linje syns berget som fortsätter upp ovanför den sprängda delen.*

I de naturliga hållarna ovan det sprängda partiet har bultar gjutits fast. Utförd sprängning bedöms inte ha påverkat stabiliteten negativt i omkringliggande berg.

Både det berg som sprängts fram, samt de naturliga hållarna i anslutning till detta bedöms stabila. Risk för ras eller blocknedfall bedöms inte föreligga.
