### Detaljplan Styrös Skäret pensionat och bostäder, bedömning av naturvärden mm

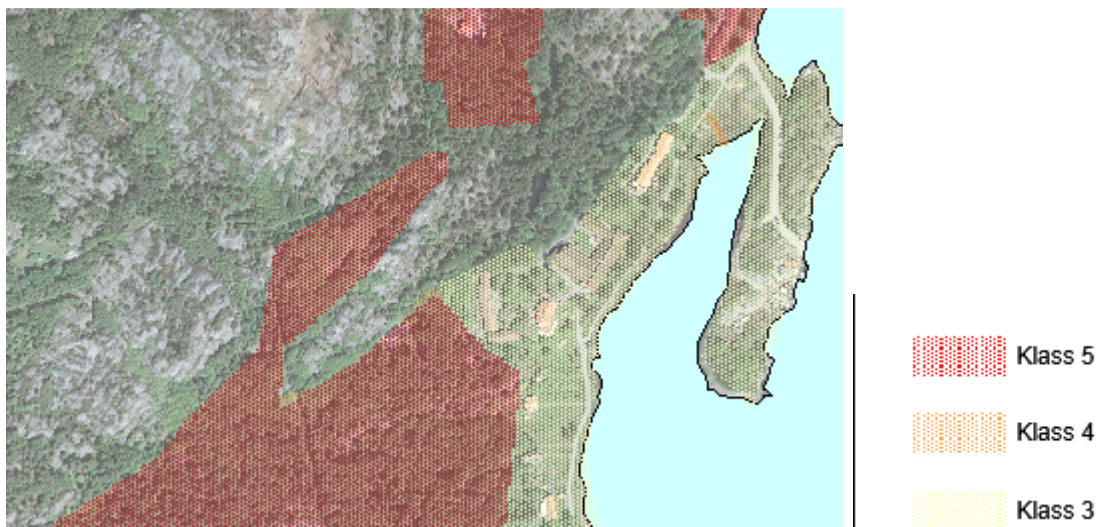
ELA (Ekologisk landskapsanalys) – Mindre hackspett: Det ligger i ett område där miljön är lämplig för mindre hackspett, men inga observationer har gjorts av denna fågel enligt Artportalen i området (eller på Styrös) de senaste 10 åren. Detta gör det troligt att inte det häckar mindre hackspett på ön.

*ELA – karta för mindre hackspett*

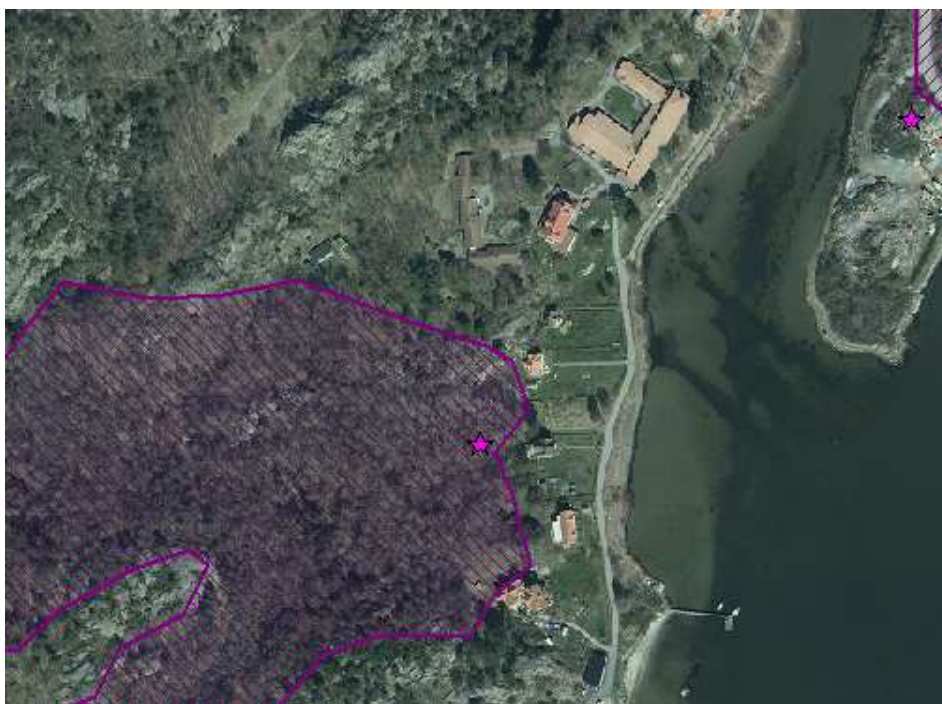
Delar av det planerade utbyggnadsområdet ligger inom ett häckningsområde för bl a svartmes, sparvhök, pärluggla och sydlig gråsiska enligt naturdatabasen Natur, kultur och sociotop. Eftersom detta område är ganska stort i jämförelse med bebyggelseområde, så anser vi att inte populationerna påverkas av bebyggelse.

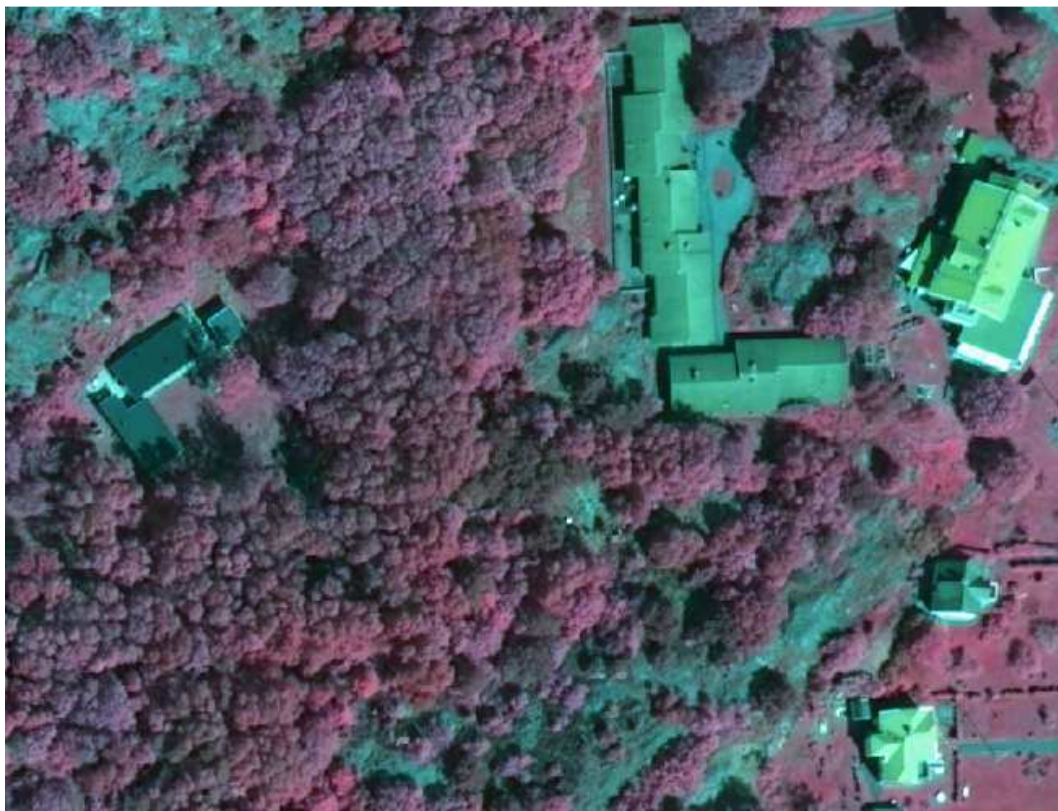
Efter att ha detaljstuderat IR-foto över trädskiktet så kan konstateras att den planerade bebyggelsen betyder att en del ädellövträd kan behövas tas ner (blåliga på bilden). Dessa verkar ha ganska låg ålder, men för att vara på den säkra sidan bör en trädinventering ske. Detta för att särskilt skyddsvärda träd kan bevaras i planen.

*IR-foto från 2012*

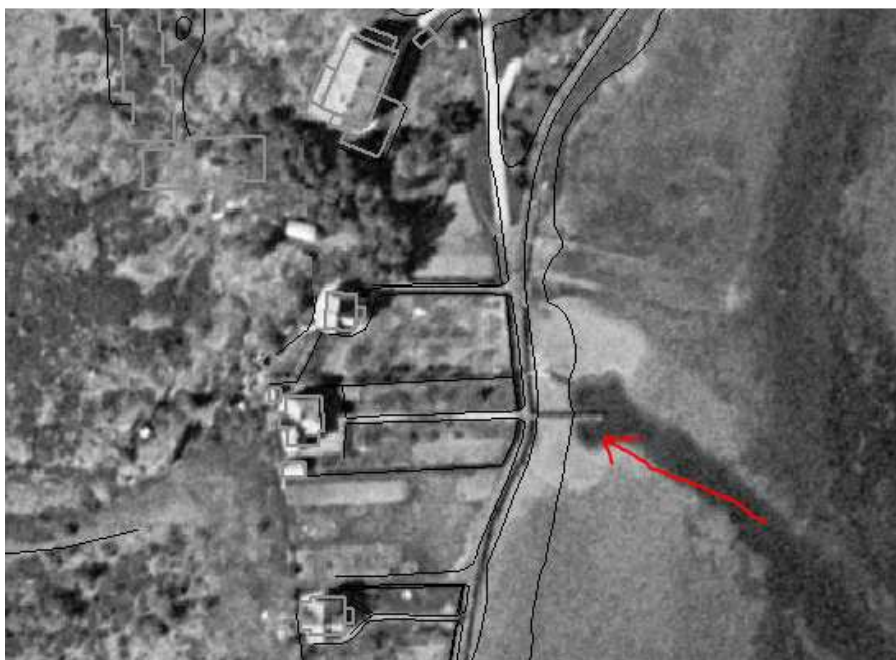
Där det är markerat med renoverad brygga i programmet är det sedan gammalt (åtminstone 1983) observerat en utbredd ålgräsäng. Där får man vara ytterligt försiktig med byggnationen av bryggan. När jag tittar tillbaks i tiden på gamla ortofoton upptäcker jag att på ortofotot 1995 och senare har det inte funnits någon brygga där. Fotot från 1960 och 1970 har en brygga, men inte på den utpekade platsen.

*Foto från 1960-talet*
