# Naturmiljöutredning för Västlänken i Göteborg

– underlag för detaljplaner och miljö-  
konsekvensbeskrivningar

Beställare: Stadsbyggnadskontoret, Göteborgs stad, Emir Aganovic

Konsult: Calluna AB

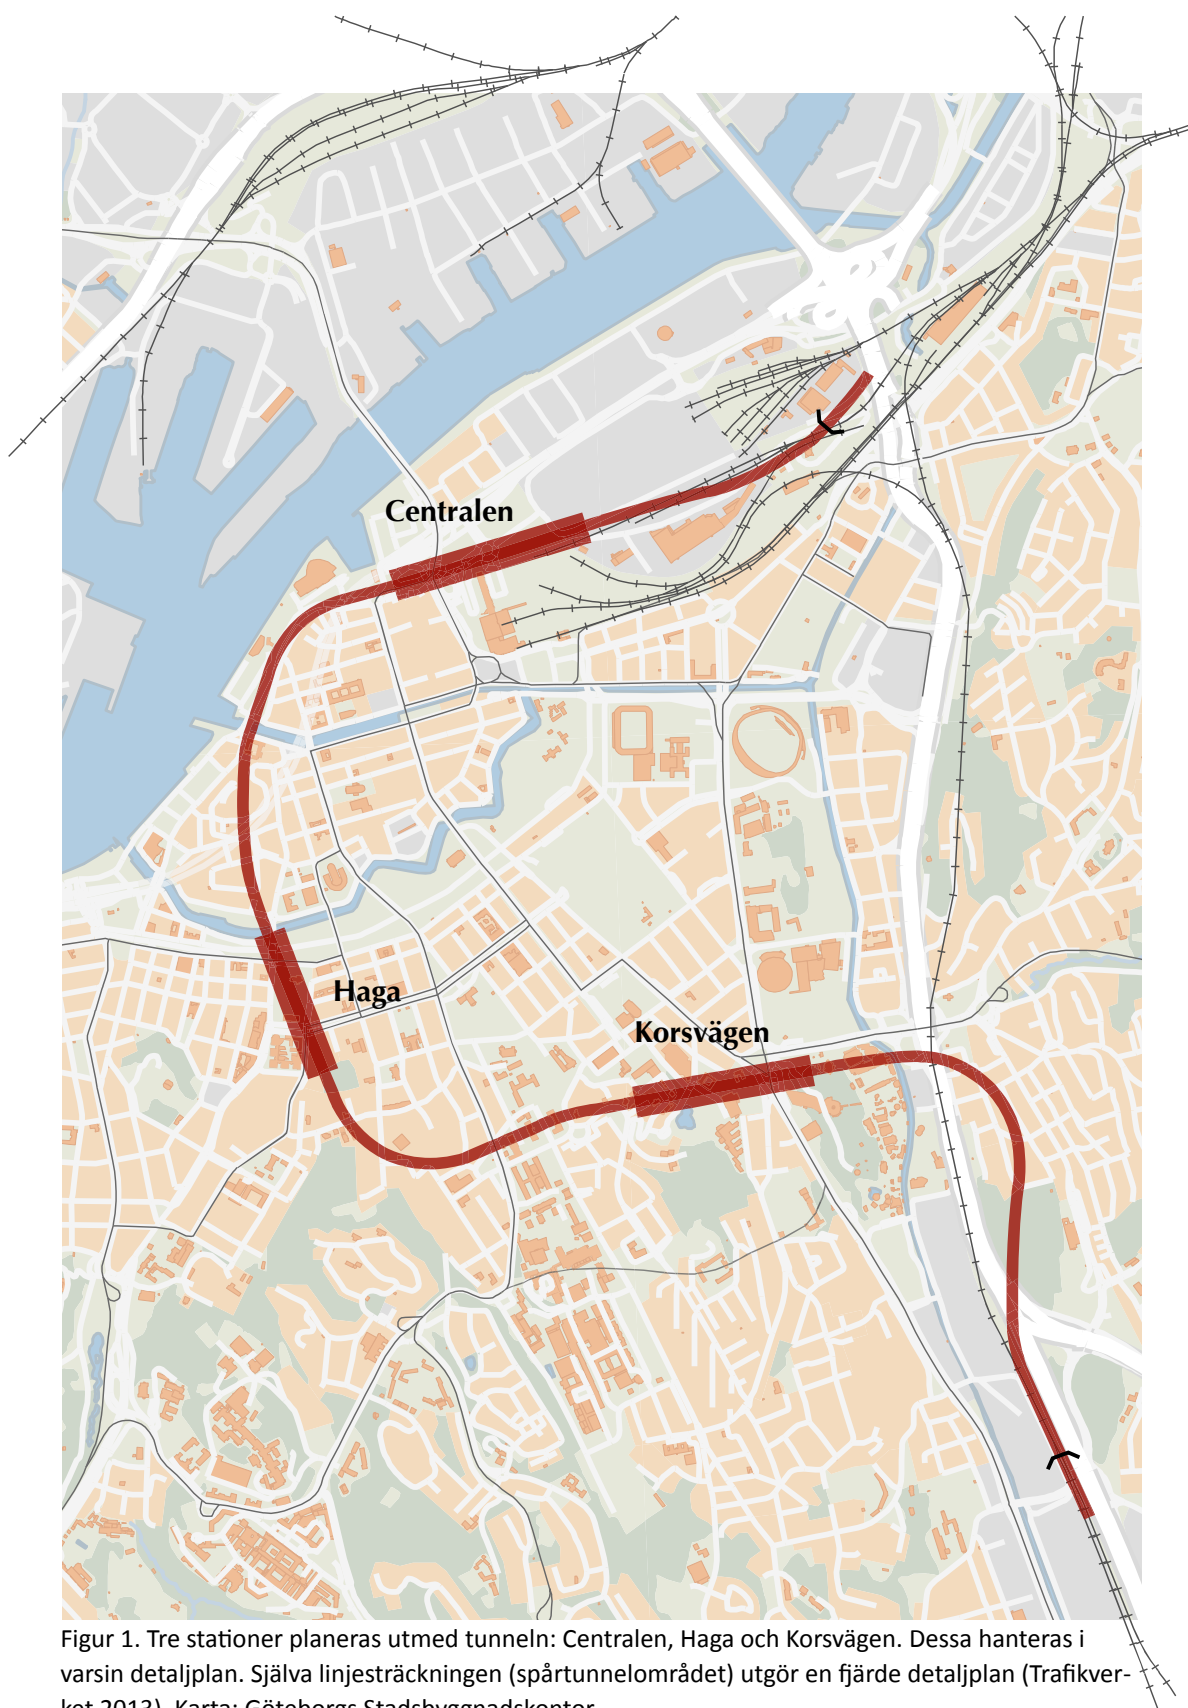
Figur 1. Tre stationer planeras utmed tunneln: Centralen, Haga och Korsvägen. Dessa hanteras i varsin detaljplan. Själva linjesträckningen (spårtunnelområdet) utgör en fjärde detaljplan (Trafikverket 2013). Karta: Göteborgs Stadsbyggnadskontor.

Fyra detaljplaner tas fram för Västlänken. Tre av dem gäller stationerna och den fjärde gäller spårtunnelområdet (linjesträckning), se figur 1. Detaljplaneområdenas gränser var, förutom för Skansen Lejonet, inte fastställda vid tillkomsten av denna utredning.

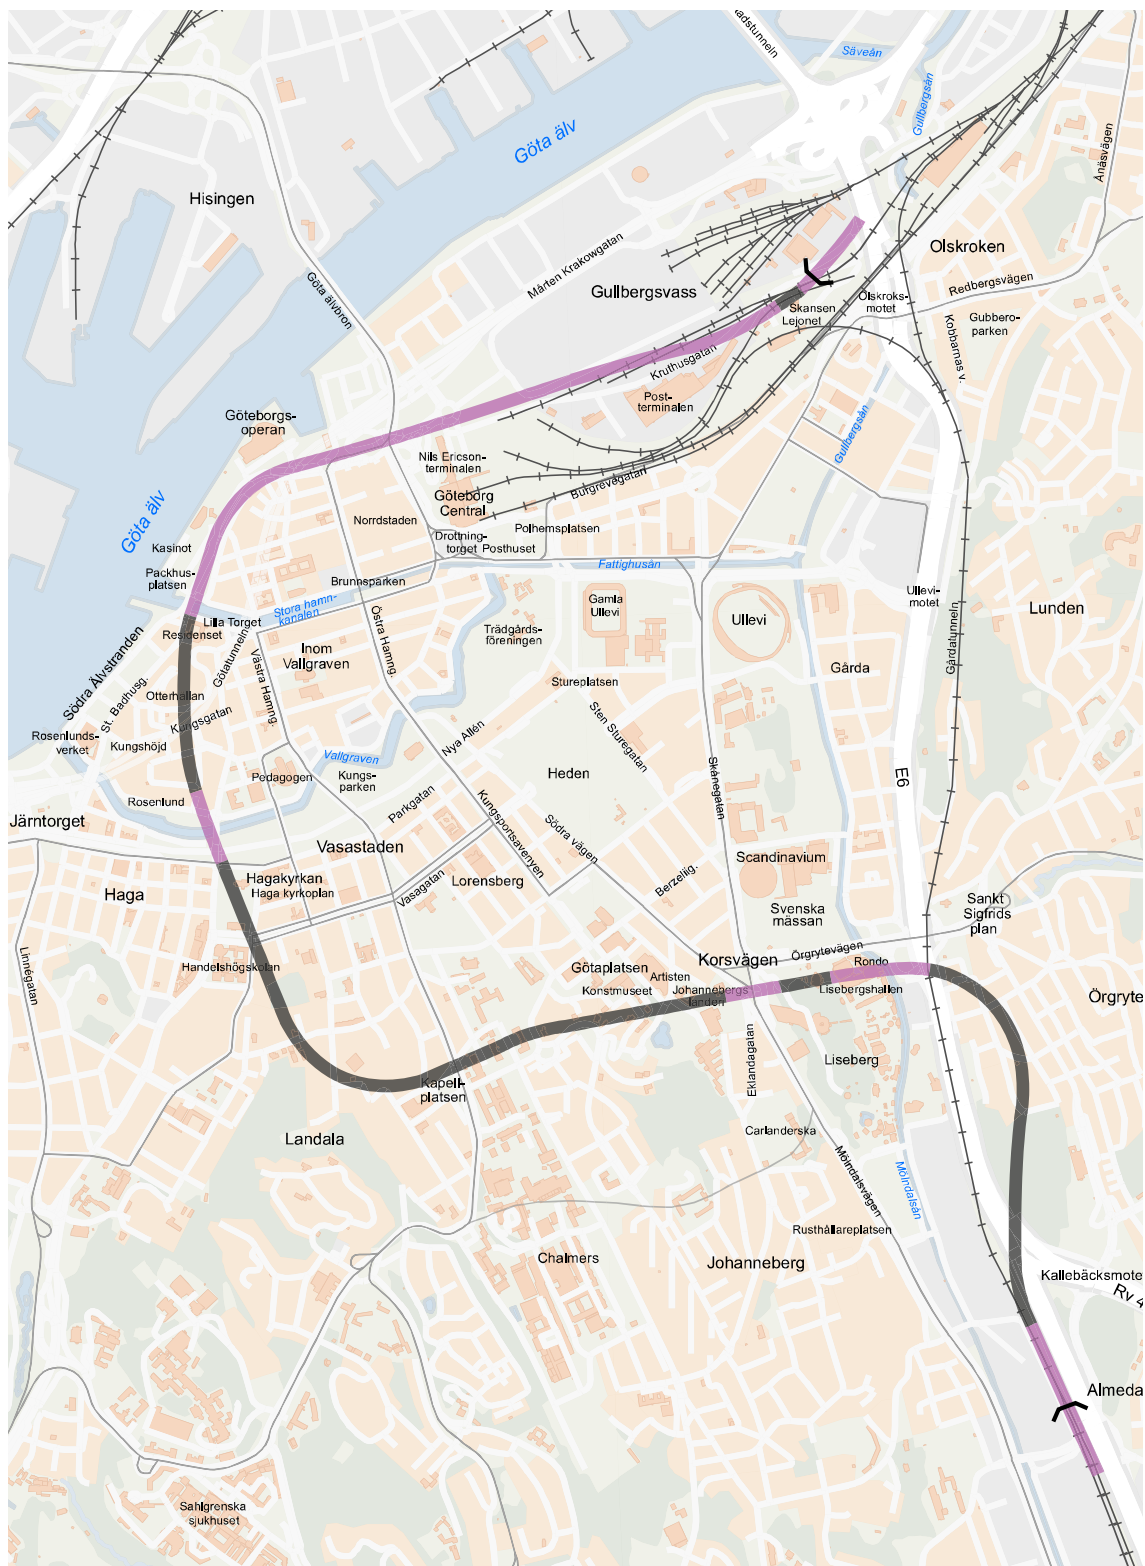
Figur 2. Det kommer att öppnas schakt under byggskedet där tunneln kommer att gå i lera (lila linje). I övrigt går tunneln i bergschakt (svart linje) (Trafikverket maj 2013). Karta: Göteborgs Stadsbyggnadskontor 2013.

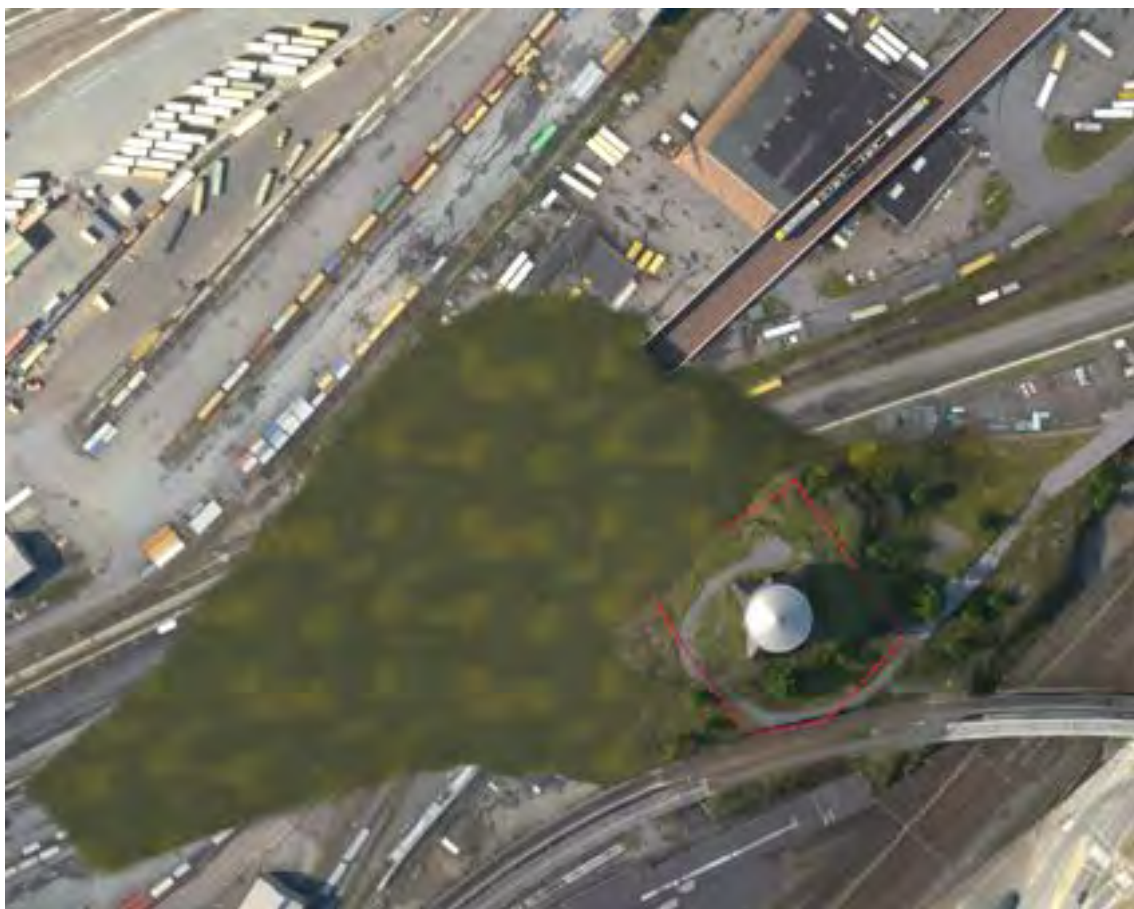
Figur 3. Västlänken planeras att gå på bro över E6, därefter i tråg som övergår i tunnel genom Skansen Lejonet (Stadbyggnadskontoret, Göteborgs Stad 2013). Illustration: Göteborgs Stadsbyggnadskontor.

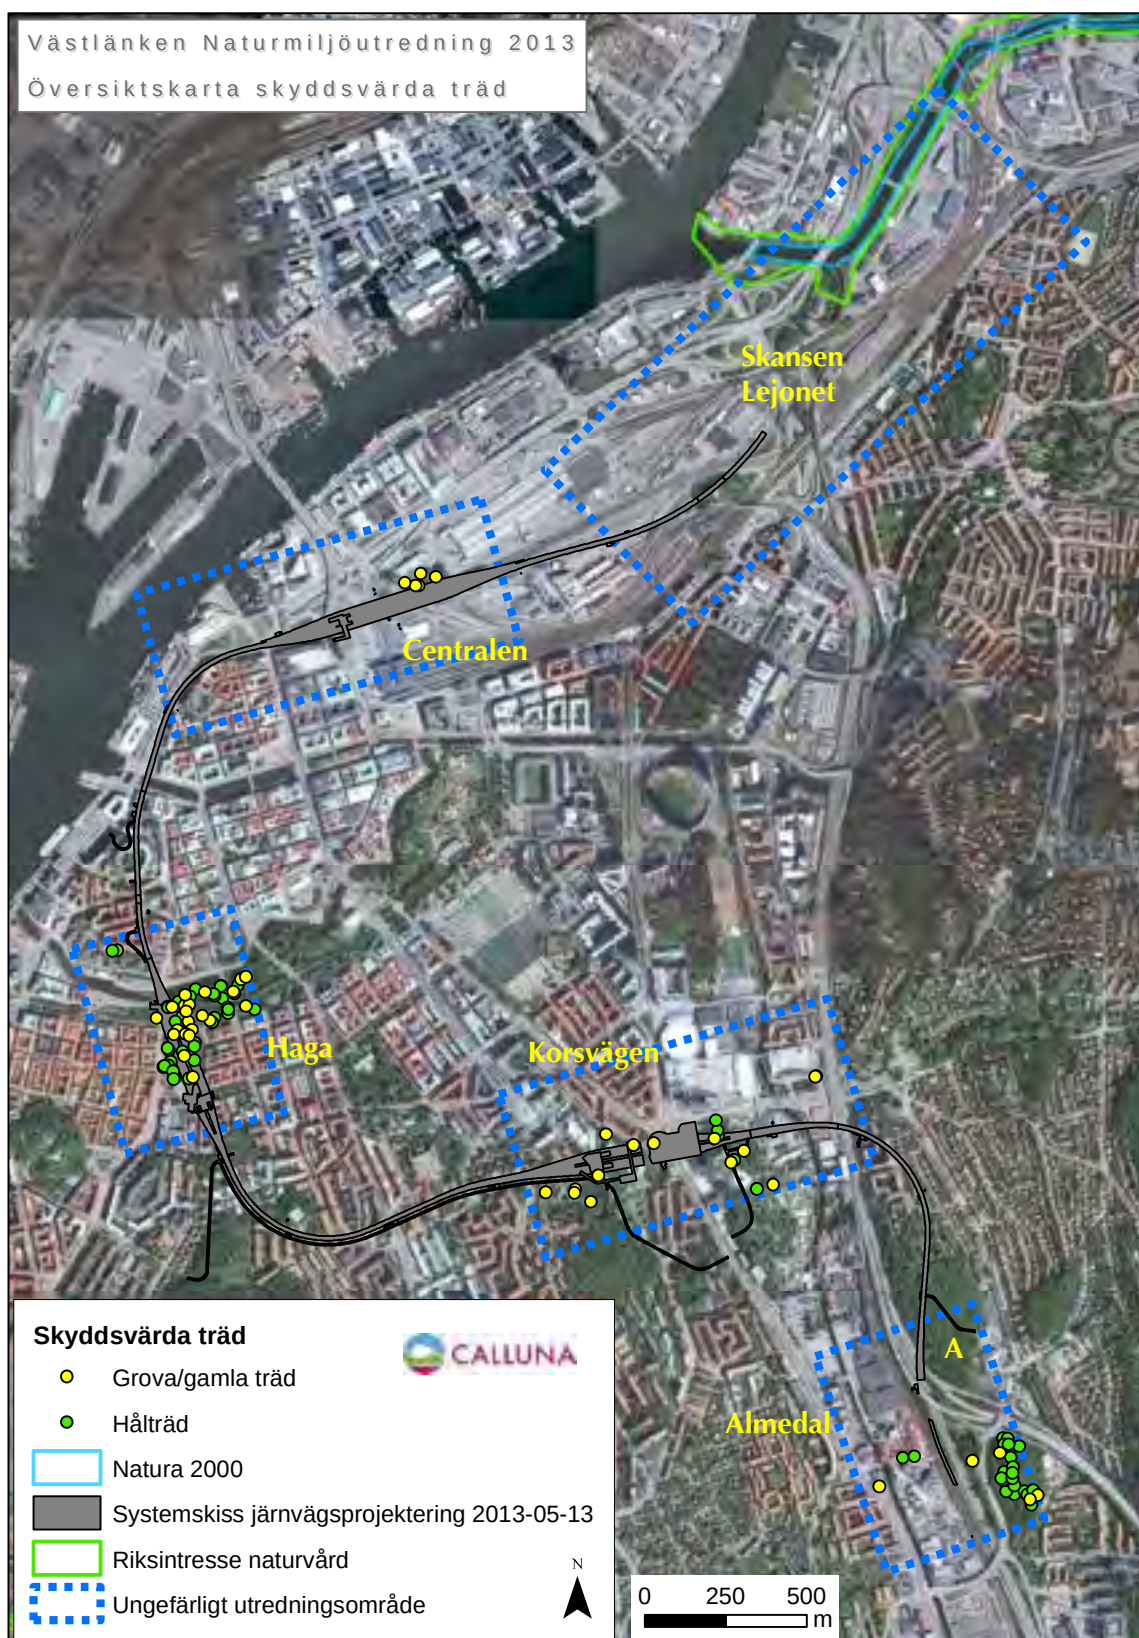
Figur 6. Översikt av skyddsvärda träd. Som synes är koncentrationen mycket hög kring Haga men också att det är gott om värdefulla träd kring Korsvägen och Almedal. Ett skogsparti med många skyddsvärda träd undantogs från trädinventeringen av tidsskäl i nordöstra delen av Almedals utredningsområde (skogsområdet markeras med "A". Detta område naturvärdesinventerades endast och dess exakta avgränsning framgår av figur 5.

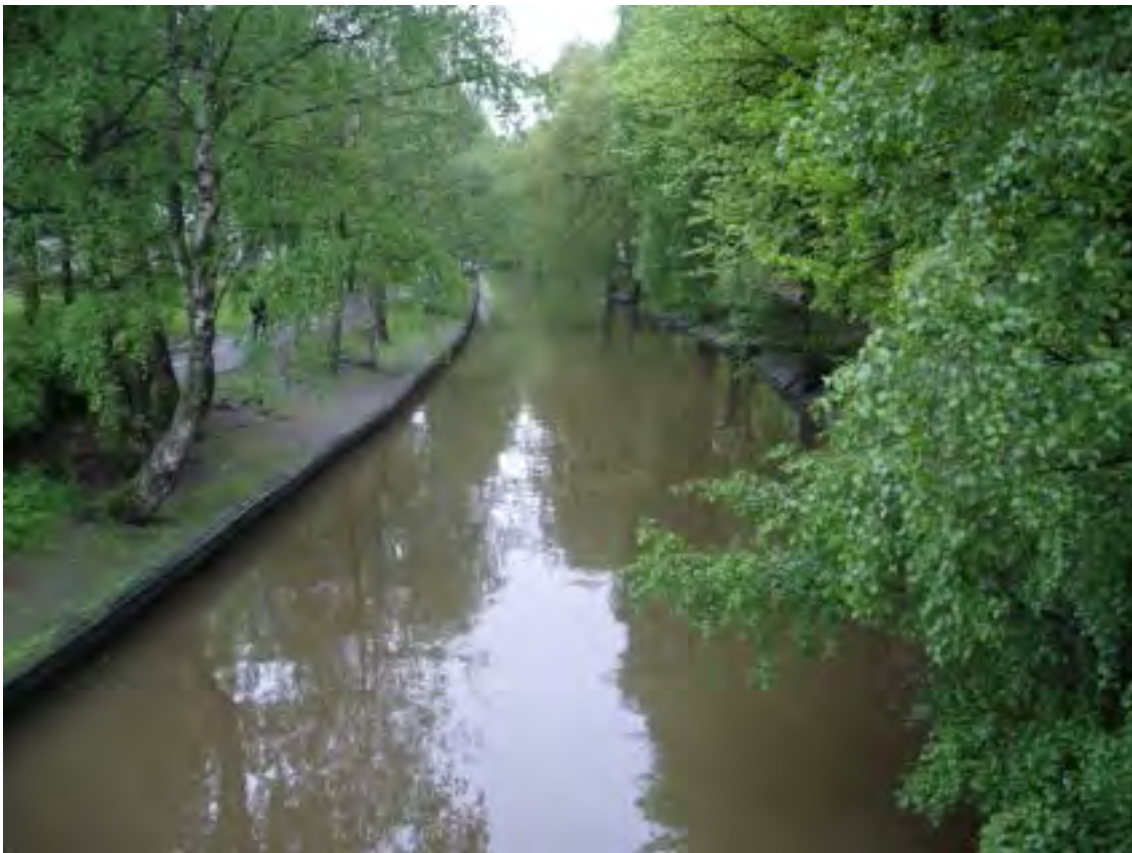
Figur 7. Bitvis är Mölnaldalsån omgiven av ordentlig grönska medan andra sträckor är kulverterade eller kraftigt omvandlade.

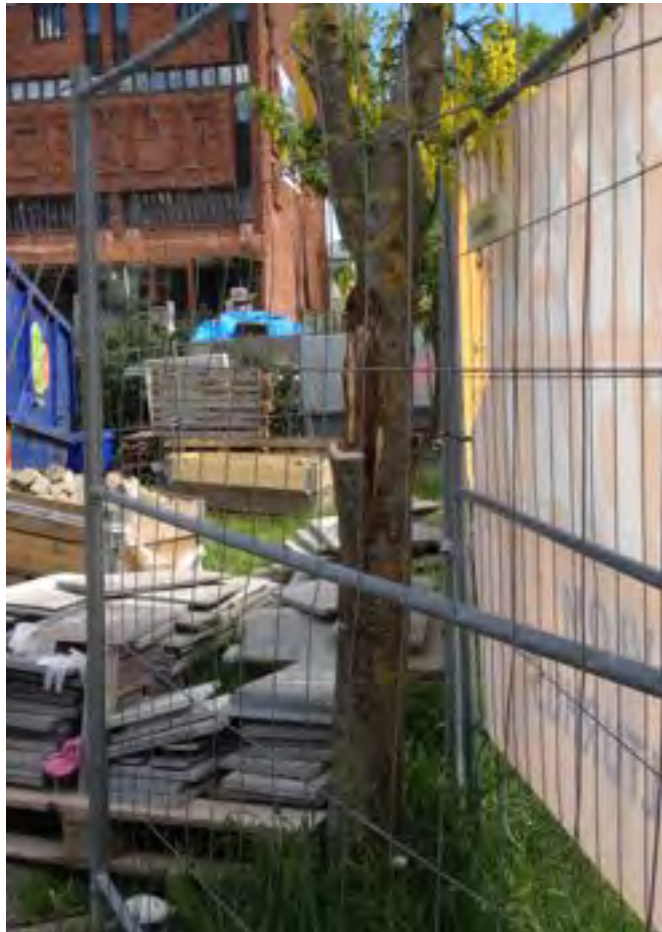
Figur 16. Inträngt och skadat träd bland byggmaterial och utan skydd. Med tydliga åtgärder för träd i handlingar, en genomtänkt upphandling och en trädcentral ska träd inte behöva hanteras på detta sätt under byggnationen. Foto: Maria Thorell, 2013.

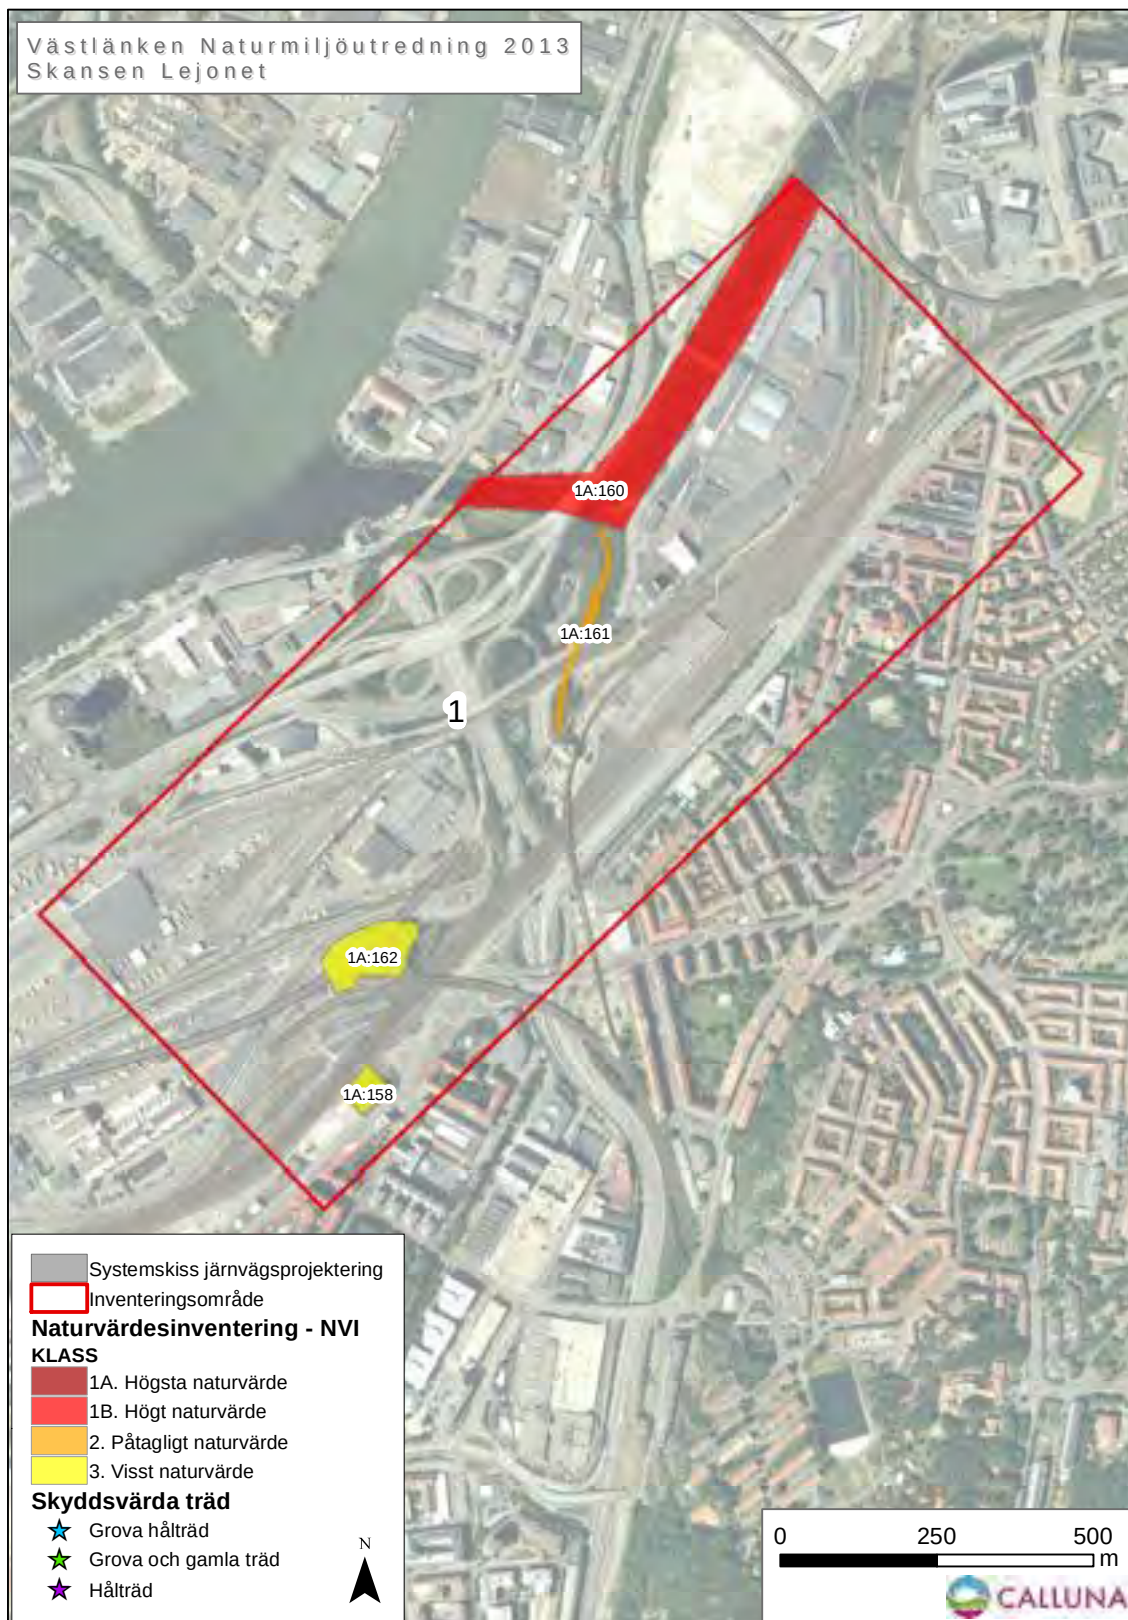
Figur 17. Områden med höga naturvärden och skyddsvärda träd vid utredningsområde Skansen Lejonet. Träd som har en röd eller gul fyllning har avgränsats som egna objekt och färgkoden följer naturvärdesklassen. Objekt 1A:160 är exempelvis klassat som högt naturvärde (klass 1B).

Allér är enligt Miljöbalkens Förordning (1998:1252) biotopskyddade. Vid detaljplan Skansen Lejonet finns två allér som lyder under biotopskydd, se karta figur 19. Dessa har uppnått naturvärdesklass enligt naturvärdesinventeringen och ingår i samma område. För närmare beskrivning och lokalisering av de naturvärdesklassade allérna se karta figur 17 och tabell 4 ovan.

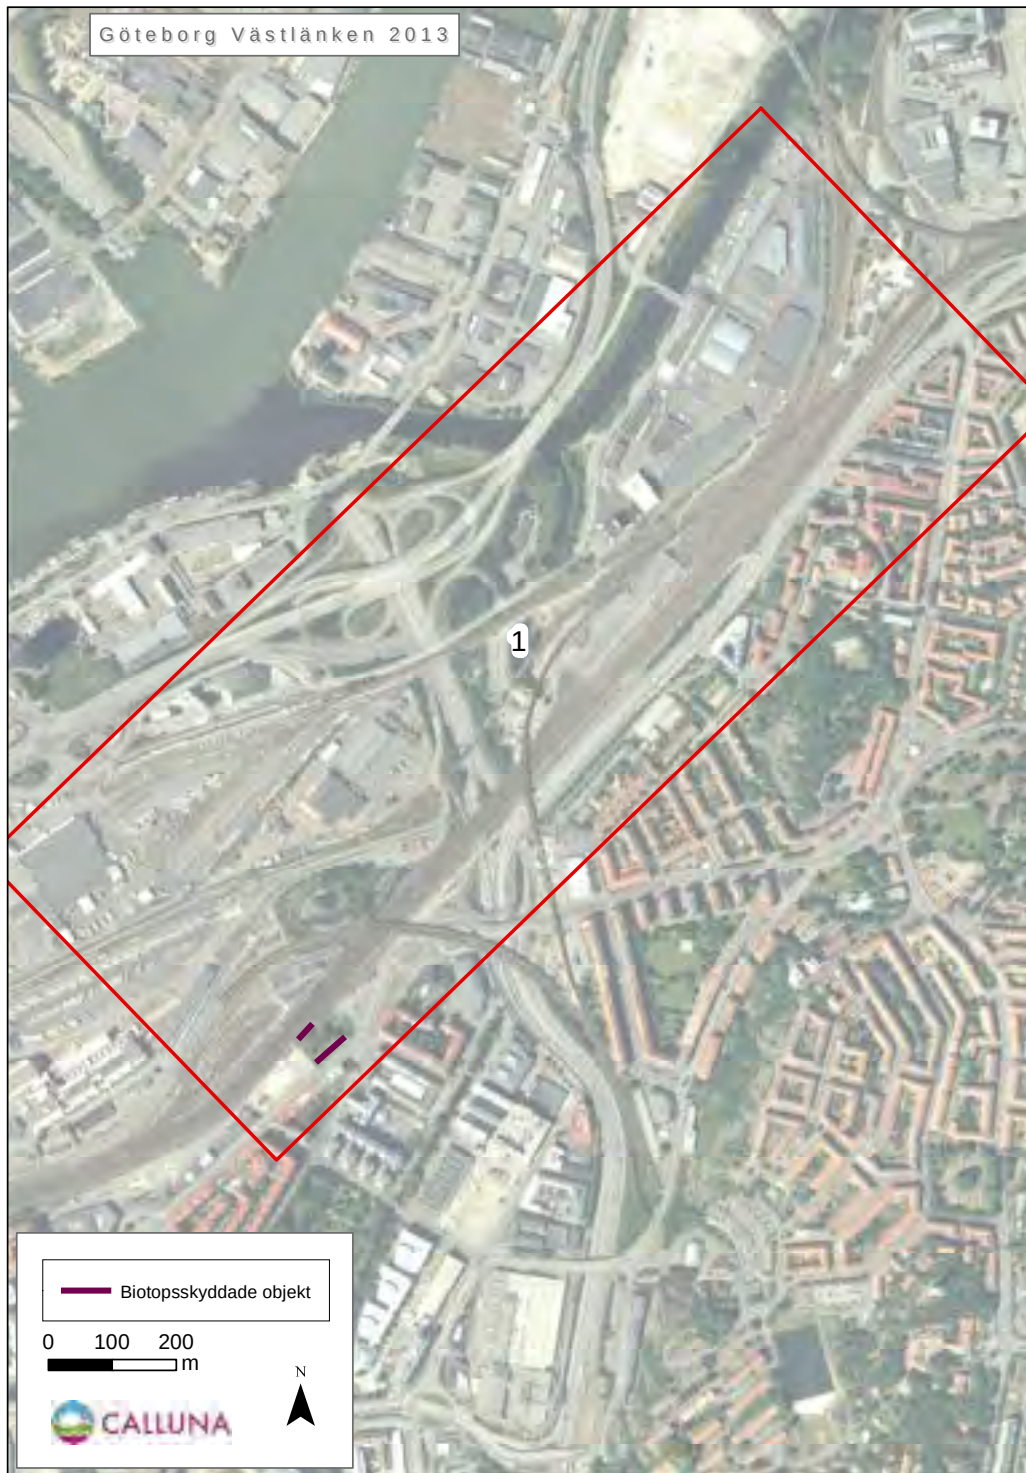
Figur 19. Kartan visar biotopskyddade alléer vid Skansen Lejonet.

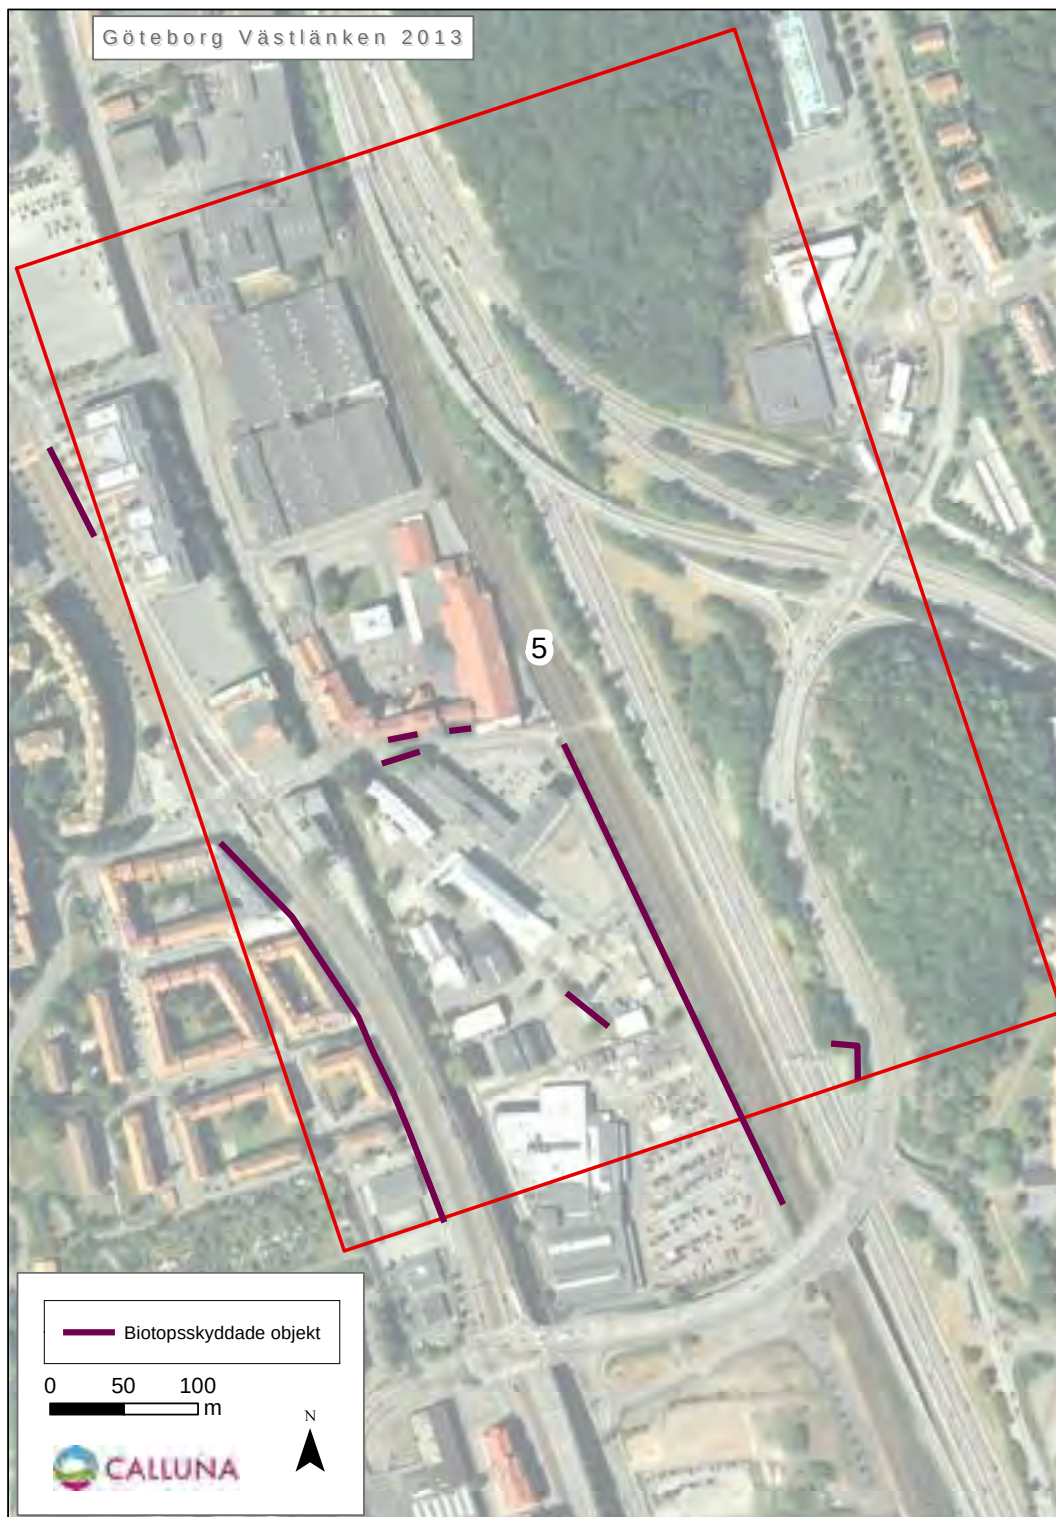
Figur 20. Kartan visar biotopsskyddade alléer vid Almedal.

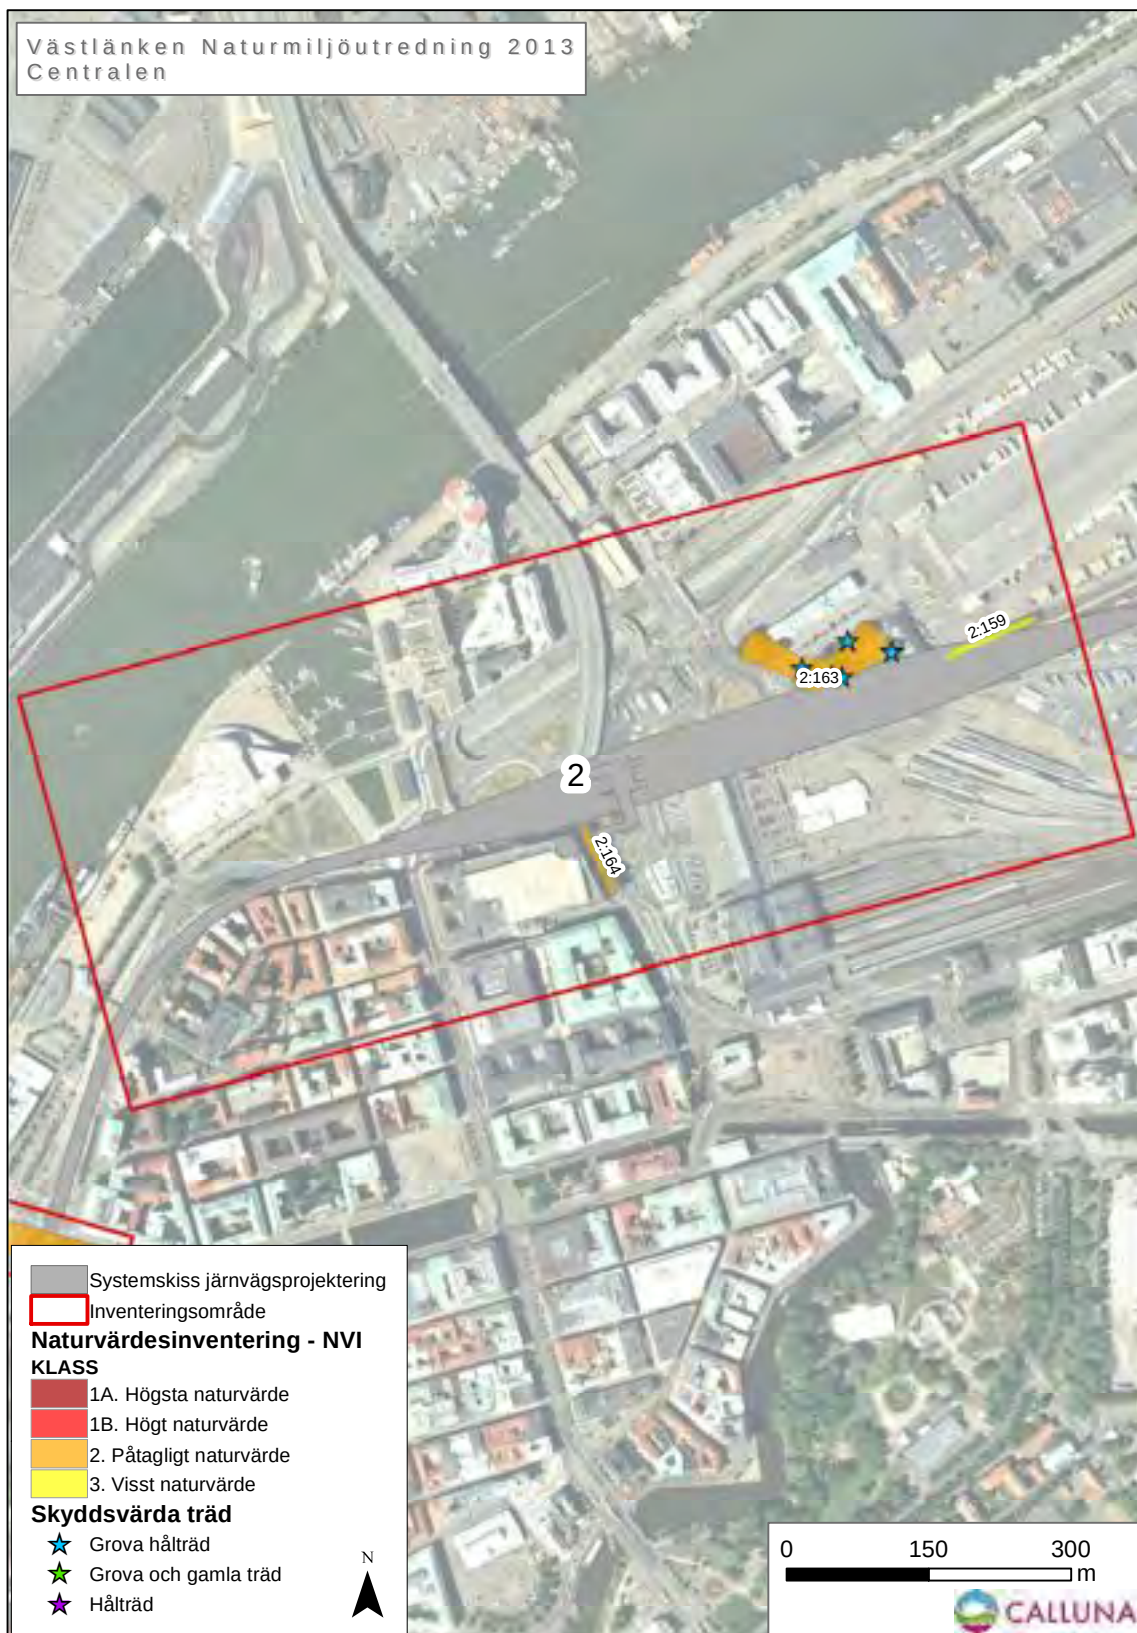
Figur 24. Områden med höga naturvärden och skyddsvärda träd vid detaljplan Centralen. Träd som har en röd eller gul fyllning har avgränsats som egna objekt och färgkoden följer naturvärdesklassen. Centralen är ett biologiskt och trädfattigt stadslandskap. Känsligheten bedöms som stor p.g.a förekomsten av de gamla träden och närheten till spårtunnelområdet.

Allér är enligt Miljöbalkens Förordning (1998:1252) biotopskyddade. Vid detaljplan Centralen finns 13 allér som lyder under biotopskydd, se karta figur 25. Två av dessa har uppnått naturvärdesklass enligt naturvärdesinventeringen. För närmare beskrivning och lokalisering av de naturvärdesklassade allérerna se karta figur 24 och tabell 6.

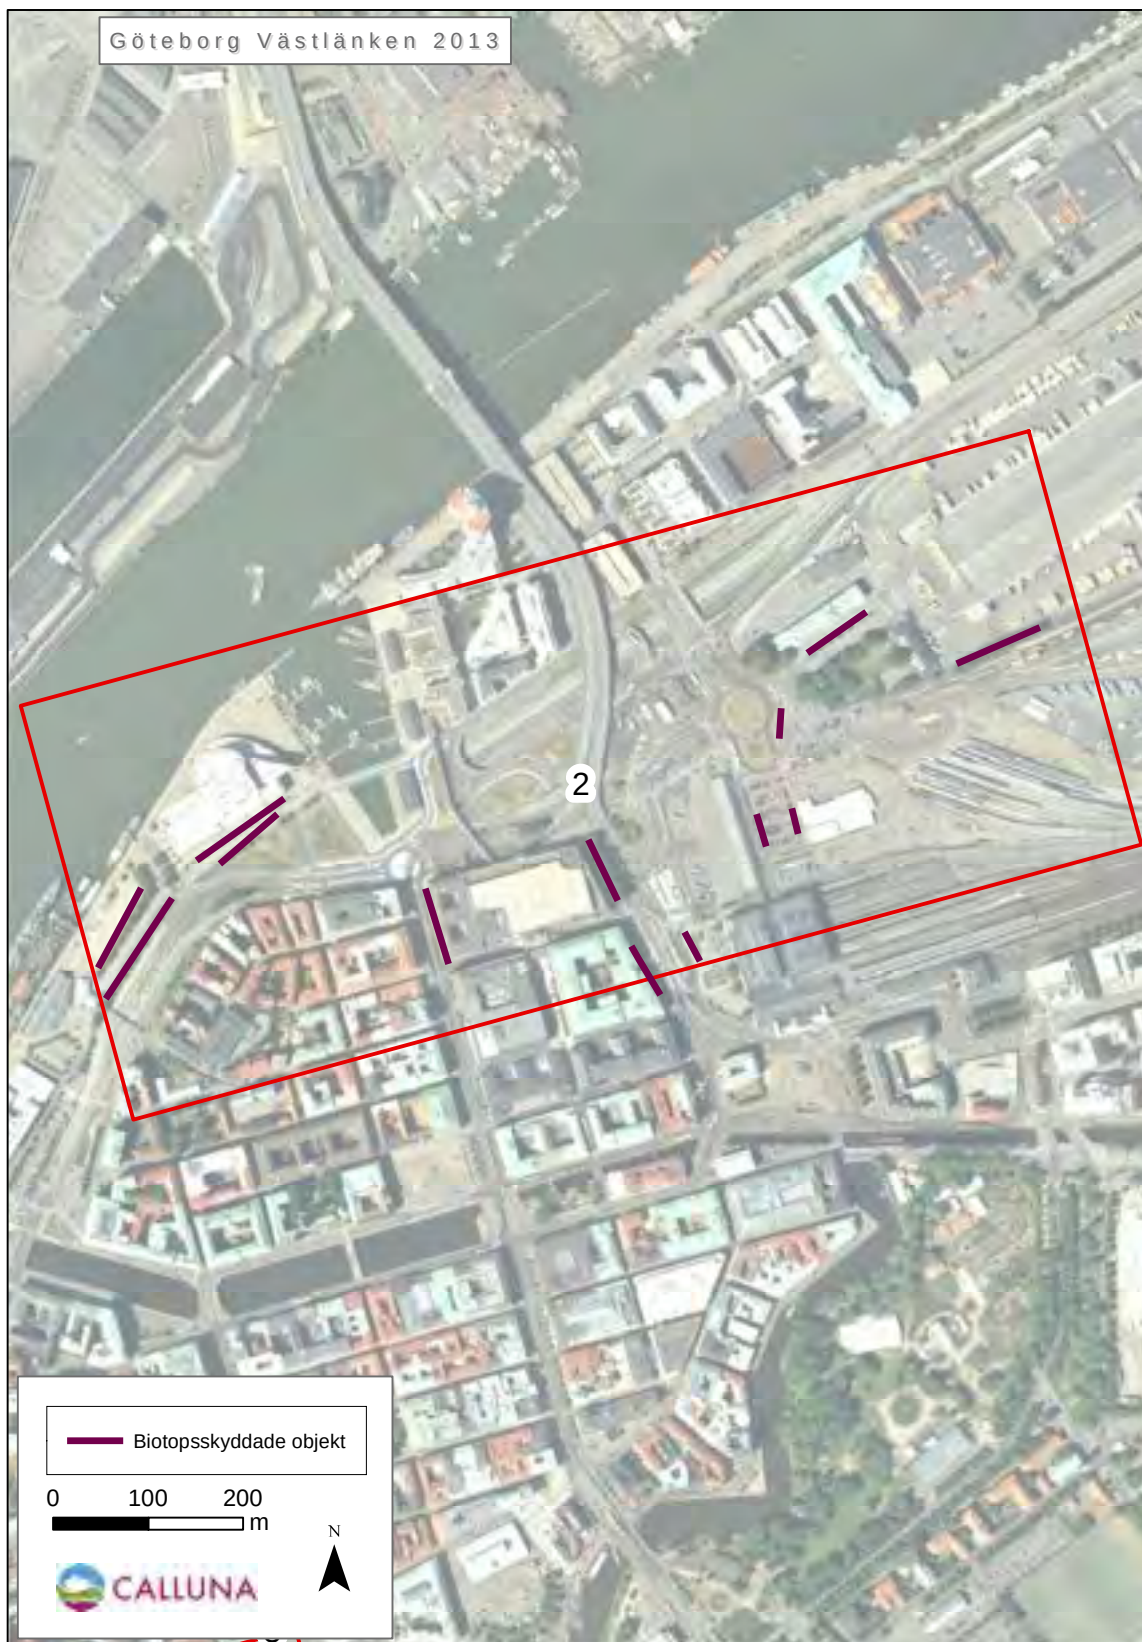
Figur 25. Kartan visar biotopsskyddade alléer vid detaljplan Centralen.

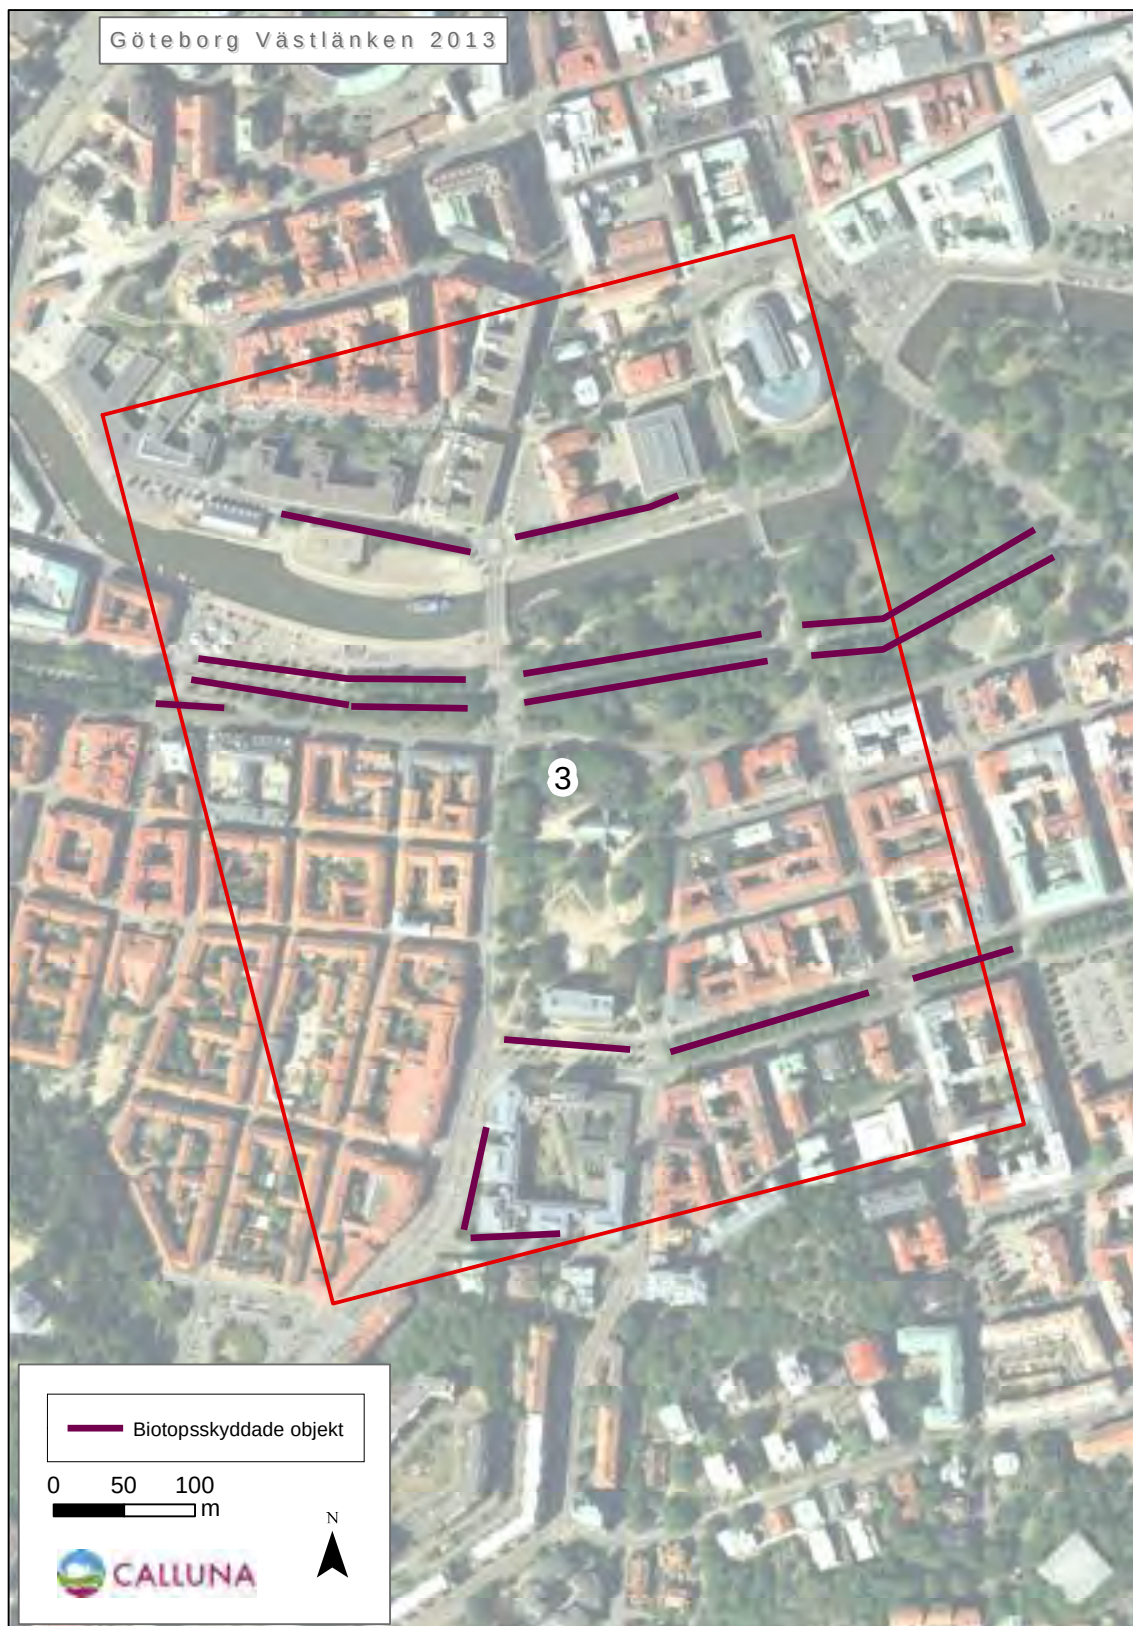
Figur 28. Kartan visar biotopsskyddade alléer vid detaljplan Station Haga.

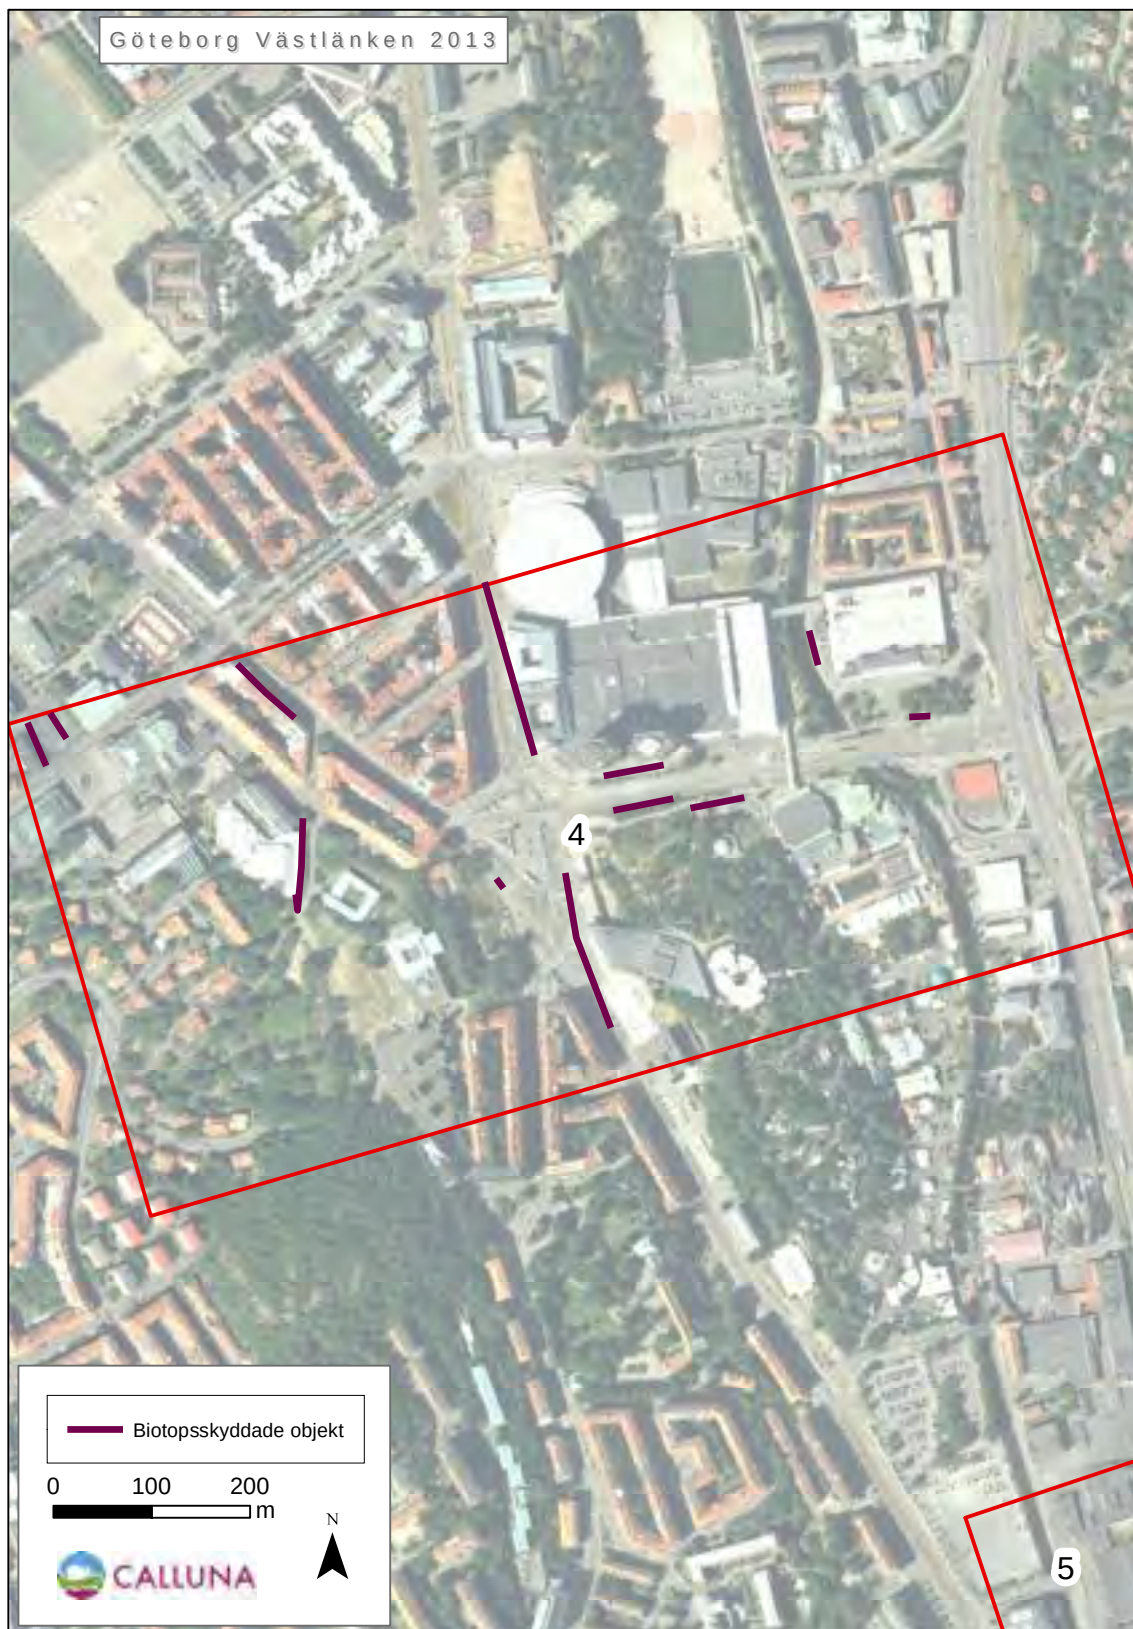
Figur 31. Kartan visar biotopsskyddade alléer vid detaljplan Station Korsvägen.

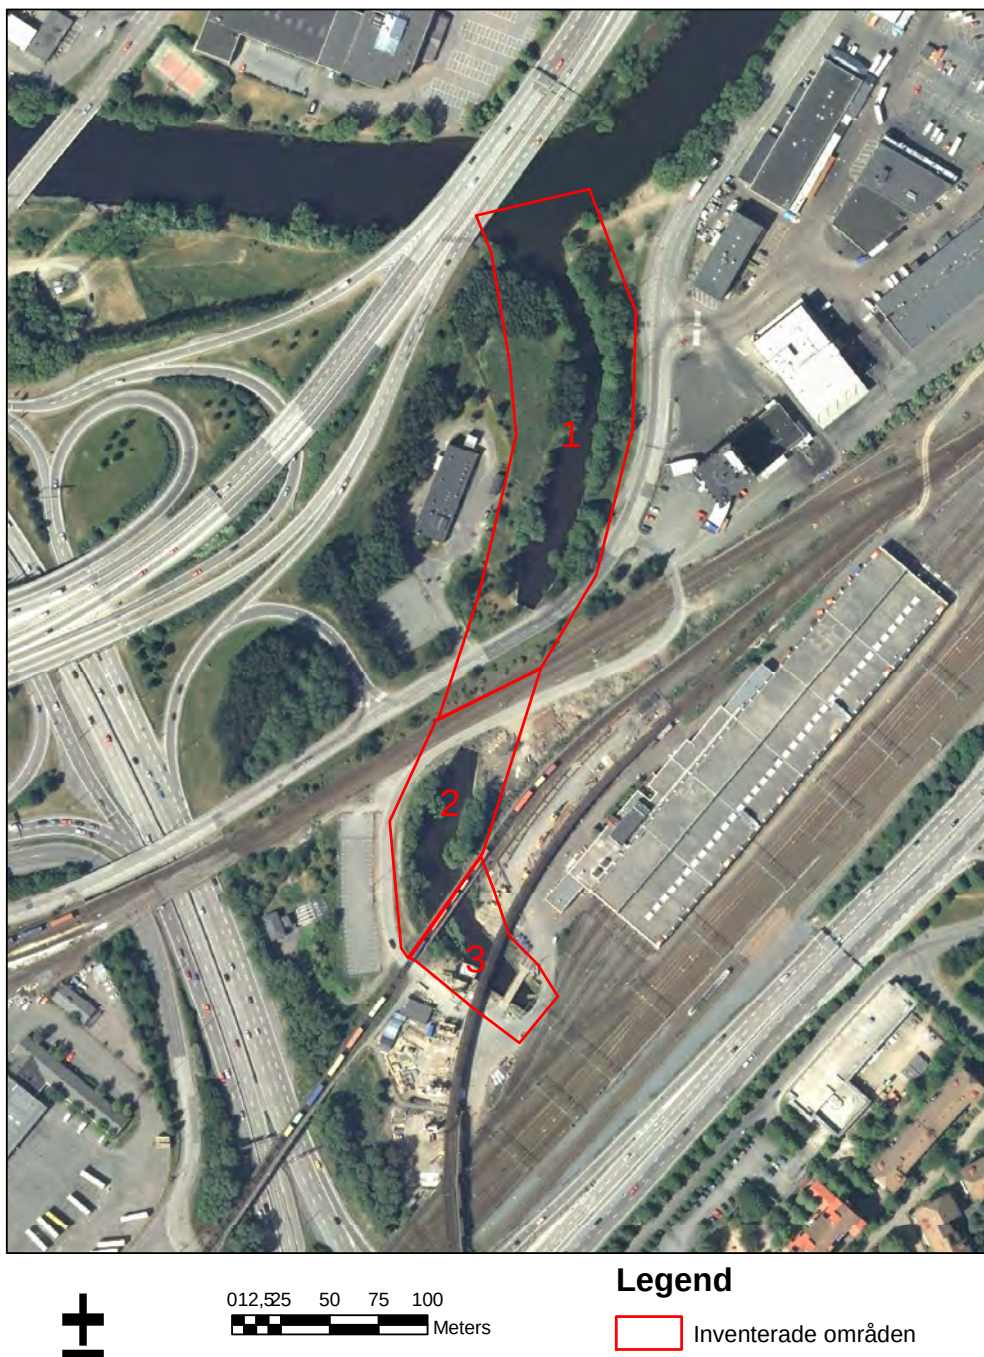
Figur 1. Karta över område nr 1, 2 och 3 tillhörande biotopkartering av Mölndalsån.
