# Naturmiljöutredning för Västlänken i Göteborg

– underlag för detaljplaner och miljö-  
konsekvensbeskrivningar

Beställare: Stadsbyggnadskontoret, Göteborgs stad, Emir Aganovic

Konsult: Calluna AB

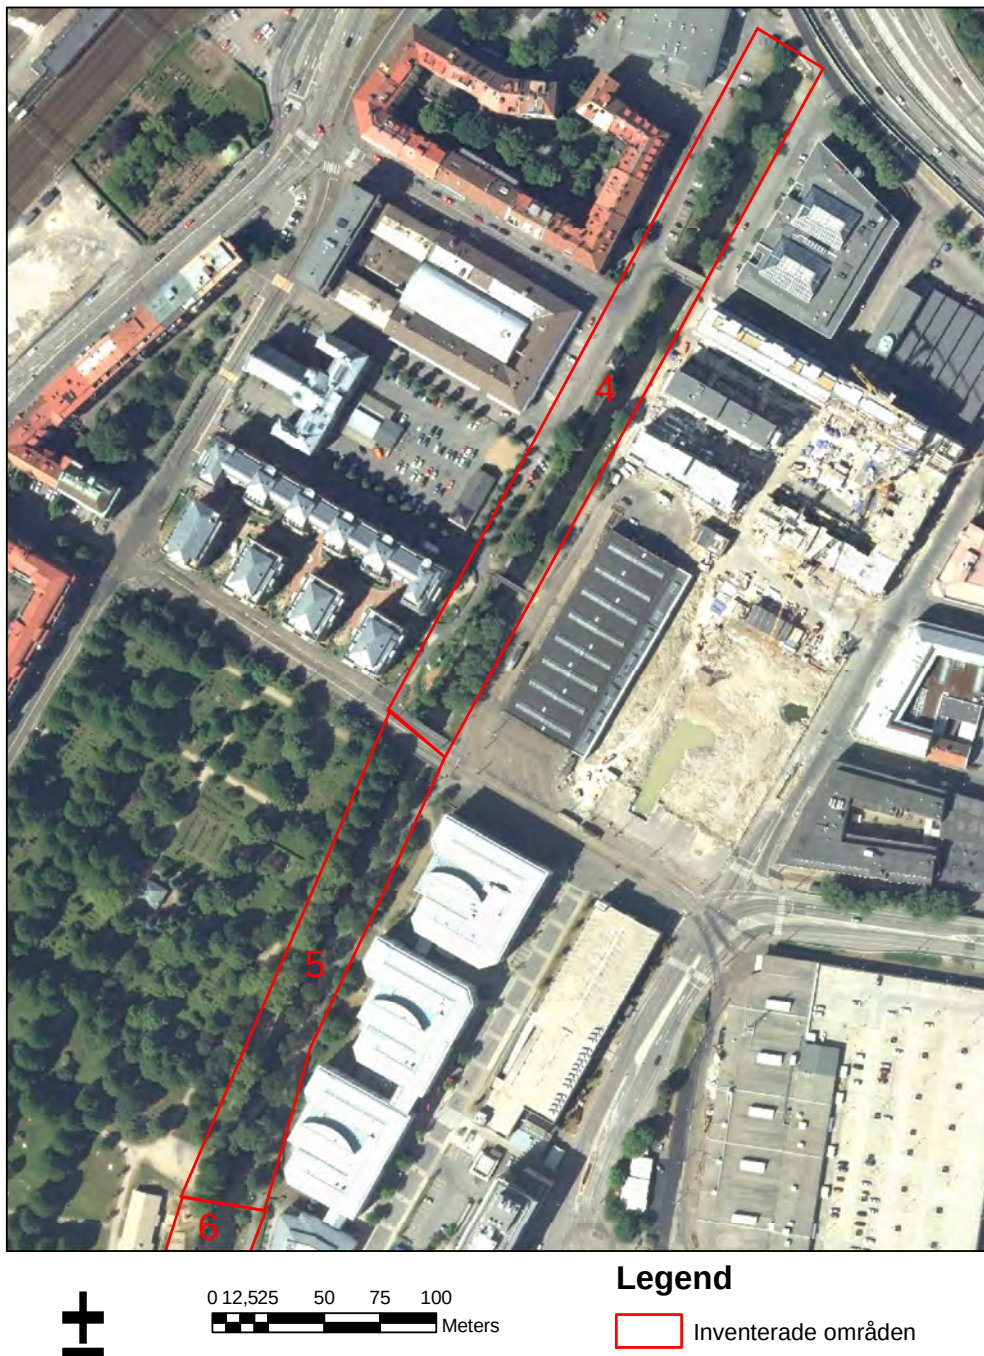
Figur 2. Område nr 4 och 5 tillhörande biotopkartering av Mölndalsån.
