# Statusbesiktning

## St Jörgens Park

Göteborg

2020-01-15

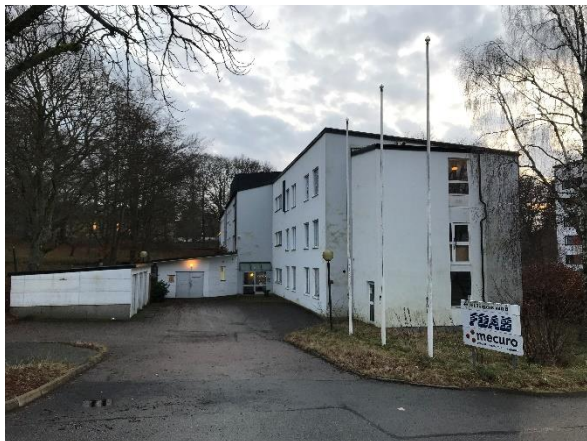
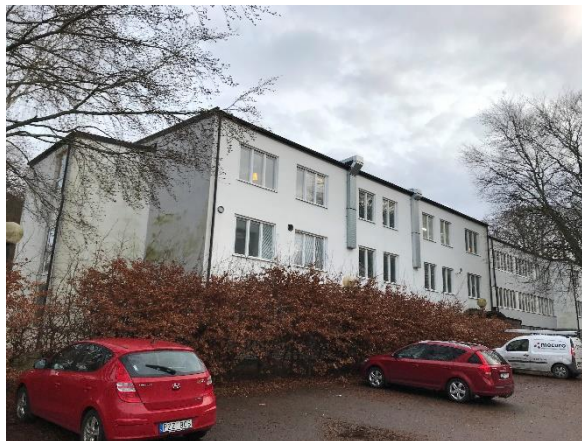
Fastigheteten sedd från infarten på framsidan respektive parkeringen på baksidan.

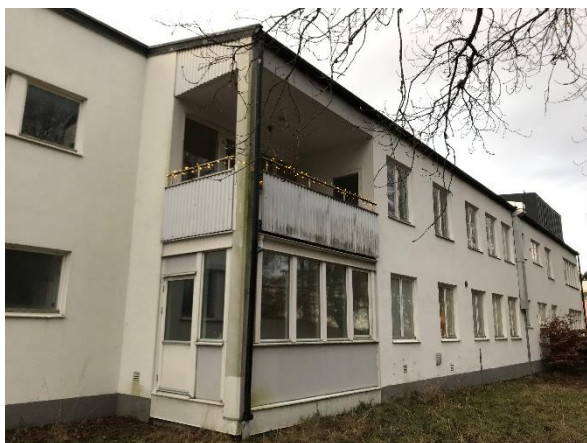
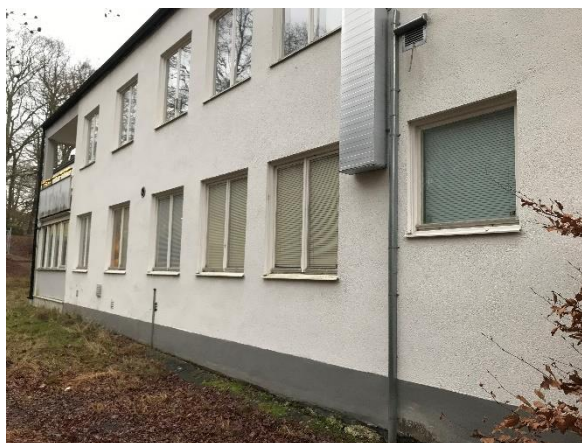
Långsidan av fastigheten sedd från framsidan.

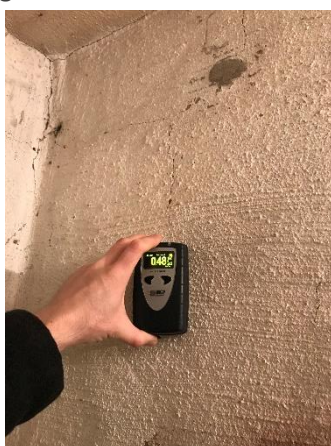
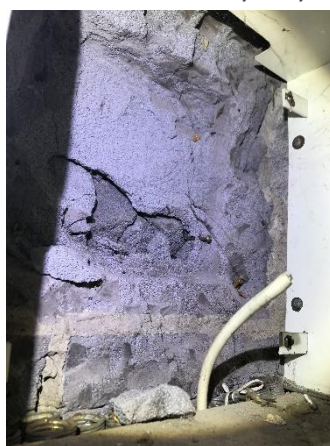
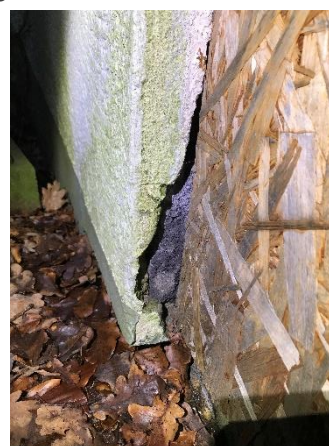
Dokumentation av förekomst av blåbetong. Gamma mätaren ger utslag på 0,48 och gränsvärdet för indikation av blåbetong ligger på 0,35.

Byggnadens fasad påvisar tydliga sprickor och sättningsskador på olika ställen runt om hela huset. Mest tydligt är det kring svagare punkter såsom fönstrens gavlar, vid takfoten och kring husets knutar. Rekommendationen är att fasaden rivs i sin helhet då den är i ett mycket dåligt skick samt då den innehåller radonhaltig blåbetong. Fasadens byggnadsmaterial kan påverka inomhusmiljön negativt och leda till ohälsosamma radonhalter om ventilationen inte är erforderlig. Sveriges riksdag har fastställt 15 miljö kvalitetsmål vilka innebär att stråldoser begränsas så långt det är rimligt möjligt och att människor inte utsätts för skadliga radonhalter. Radonhalten i alla bostäder skall år 2020 vara lägre än 200 Bq/m<sup>3</sup> luft. För att fastställa radonhalten i en byggnad krävs en mätning över en tidsperiod med speciella detektorer påförda en spårfilm som sedan skickas in och analyseras av ett laboratorium. Generellt gäller att alla byggnadsmaterial som tillverkats av berg- eller jordarter innehåller radioaktiva ämnen. Ett byggnadsmaterial som innehåller mycket uran och därmed också radium är alunskifferbaserad lättbetong. Den kallas blåbetong på grund av att den vanligtvis är blågrå till färgen. I Sverige var blåbetong ett vanligt byggnadsmaterial från 30-talet och fram till 1978, då tillverkningen upphörde.

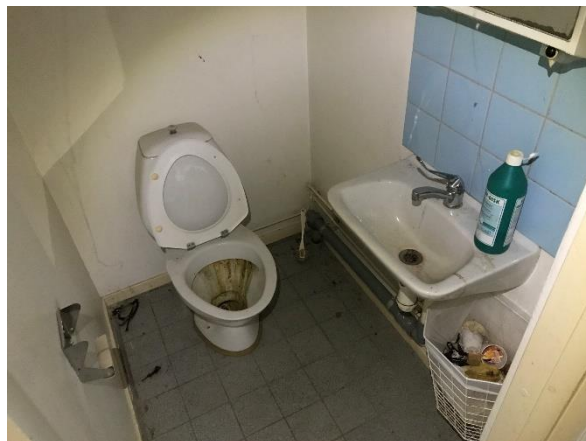
Toalett och våtutrymmen där asbest kan finnas i fogen eller fästbruket bakom kakel och klinkers.

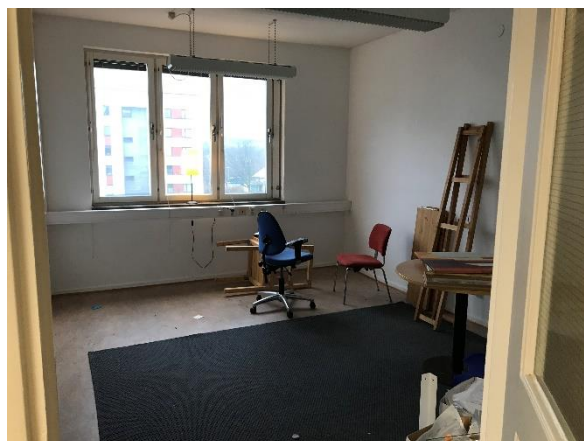
Golvmattor av PVC äldre än år 2000 innehåller ftalater och ska klassas som FA. Limmet underliggande golvmattorna kan innehålla asbest.

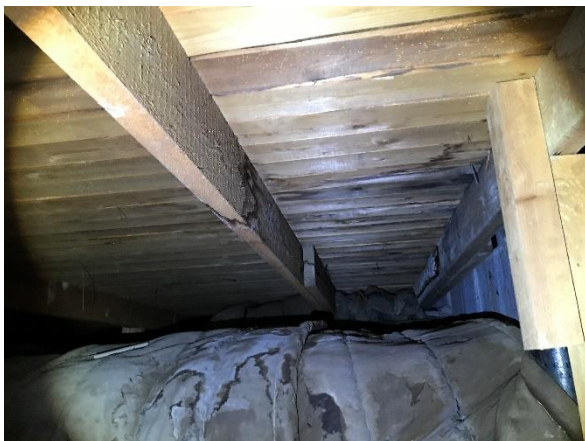
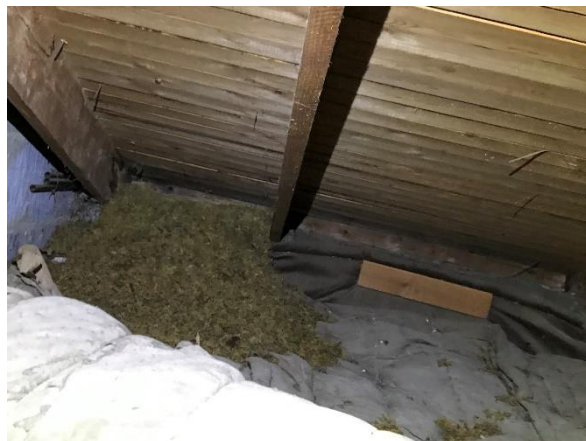
På vindsutrymmet syns på flera ställen tydliga spår av takläckage. Ett rede av troligtvis ett mårddjur syntes vid takfoten i en del av vindsutrymmet.

Taket har riklig mikrobiell påväxt och ett flertal områden med misstänkta skador som kan orsaka inträngande vatten. Vindsutrymmet utgör ett mindre kryputrymme med stenullsisolering. En rekommendation för att minska energianvändningen är att tilläggsisolera. Detta blir dock svårt med tanke på utrymmets begränsade takhöjd samt att det troligtvis på längre sikt kommer att leda till fuktskador i takkonstruktionen på grund av ett minskat värmeläckage till utrymmet. Med tanke på takets dåliga skick samt att det vilar på fasaden av blåbetong så rekommenderas en omkonstruktion av taket och vindsutrymmet för att energioptimera samt för att garantera en fuktsäker konstruktion. Ett rede av vad som tros vara från något mårddjur påträffades i vindsutrymmet. Mård, husmård, mink, iller och hermelin är alla djur i mårdfamiljen eller nära besläktade. En mård kan förorsaka stora skador på isolering och på ledningar när den väl kommer in i huset och gör sig hemmastadd. En sanering av utrymmet rekommenderas då dessa djur kan bära virus och smitta.

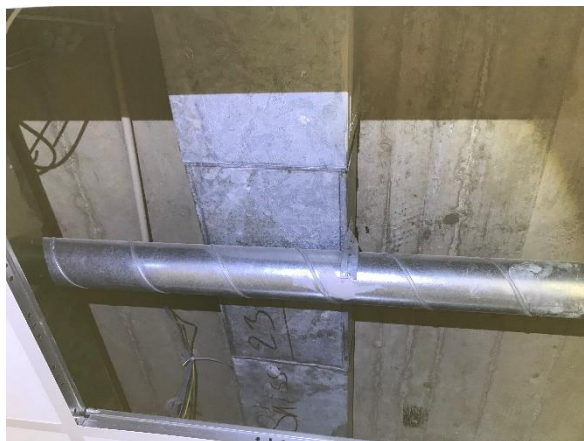
Äldre ventilationskanaler där asbesthaltigt kitt kan finnas.

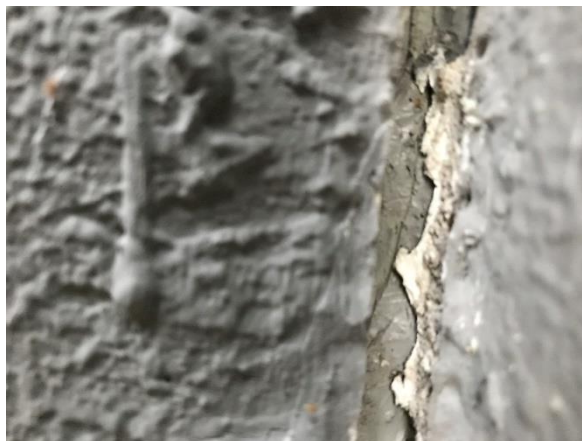
Rörelsefogar i fasad som kan misstänkas innehålla PCB.

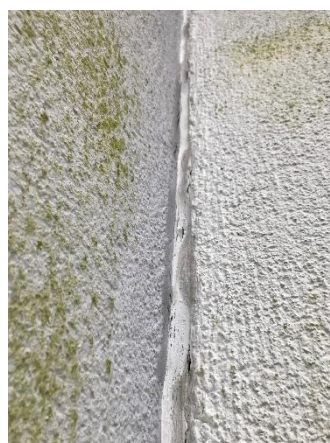
Rörelsefogar i fasad som kan misstänkas innehålla PCB.
