PRÄSTGÅRDARNA OCH RUNDRADIOSTATIONEN I JÄRNBROTT - BYGGNADSHISTORISK UTREDNING

SLUTVERSION

2019-10-08

Uppdragsnamn: Prästgårdarna och rundradiostationen i Järnbrott
Titel på rapport: Byggnadshistorisk utredning
Version: Slutversion
Datum: 2019-10-08
Projekt: Detaljplan för stadsutveckling vid Järnbrottsmotet del 2 inom stadsdelen Järnbrott i Göteborg
SBK Diarienummer: 17-0262

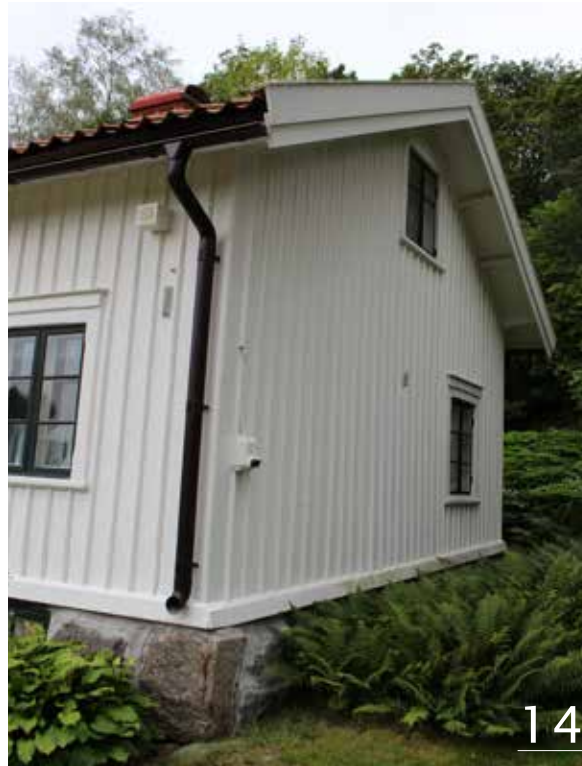
Figur 14. Fasaden har en profilerad locklistpanel.

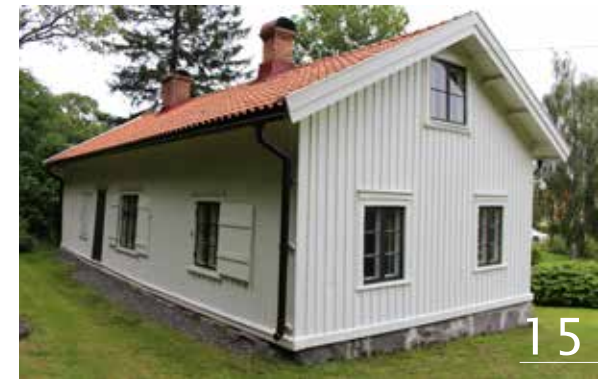
Figur 15. Byggnaden står i souterräng vilket gör att grunden inte är synlig från baksidan.

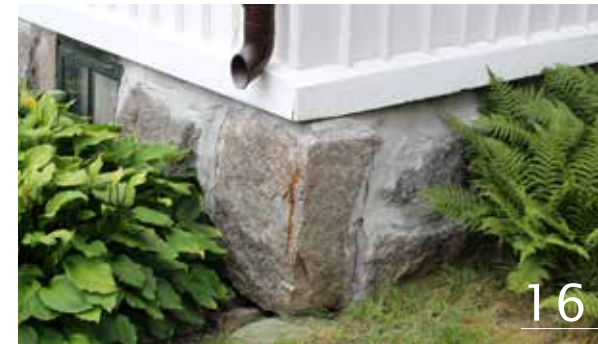
Figur 16. Grunden är natursten.

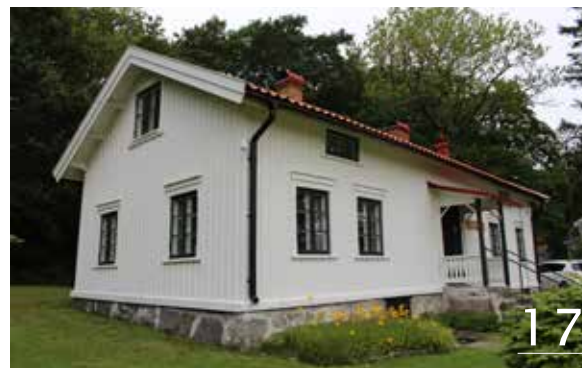
Figur 17. Byggnadens sadeltak är täckt med enkupigt taktegel.

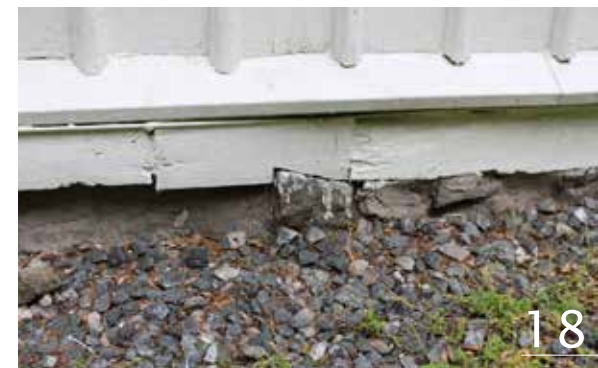
Figur 18. Anpassning efter grundstenarna.

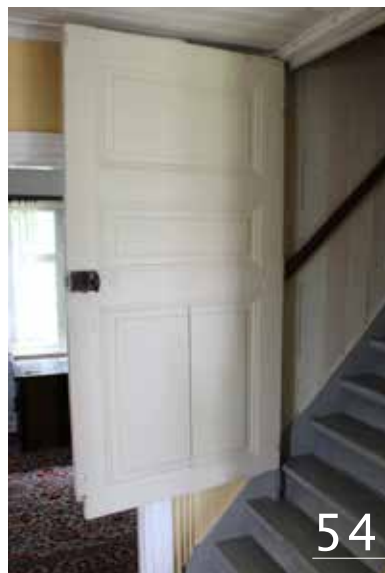
54

Figur 54. Dörr till trappen med spegelindelning och kammarlås.

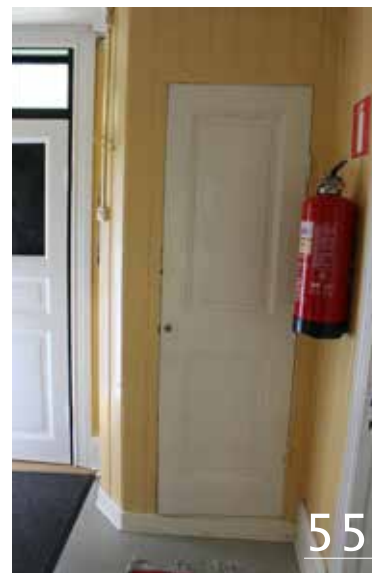
55

Figur 55. Smal förrådsdörr med spegelindelning och enklare nyckellås.

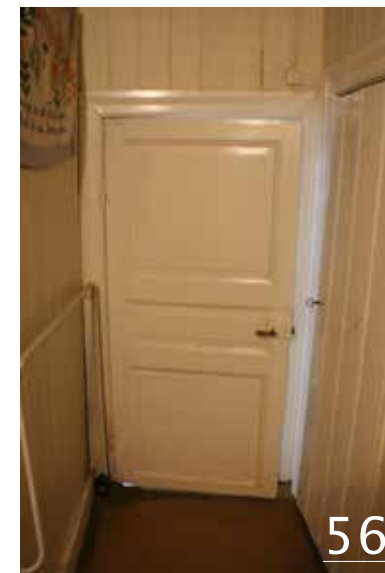
56

Figur 56. Dörr med spegelindelning.

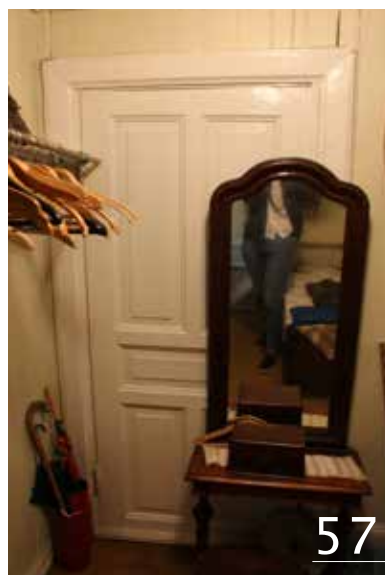
57

Figur 57. Ytterdörr till baksidan som är igensatt. Även denna med spegelindelning.

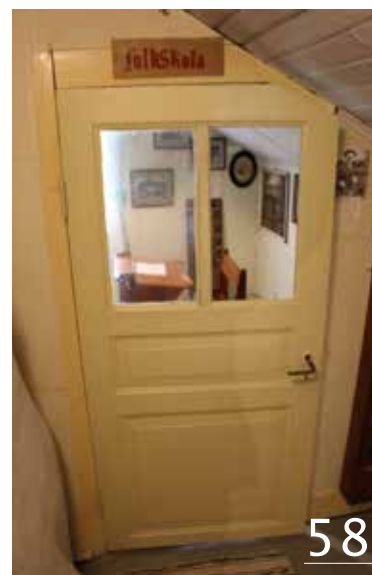
58

Figur 58. Dörr på vinden med spegelindelning. Troligen återanvänd.

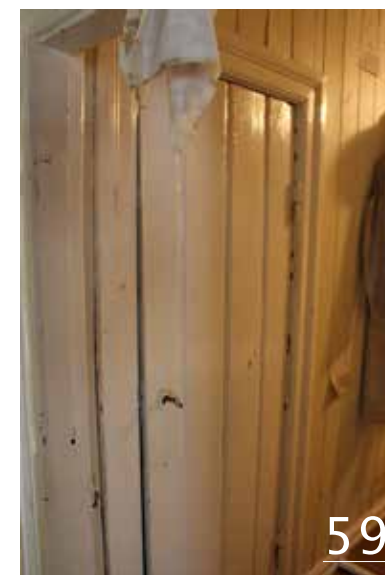
59

Figur 59. Enklare variant av plankdörr in till förråd.

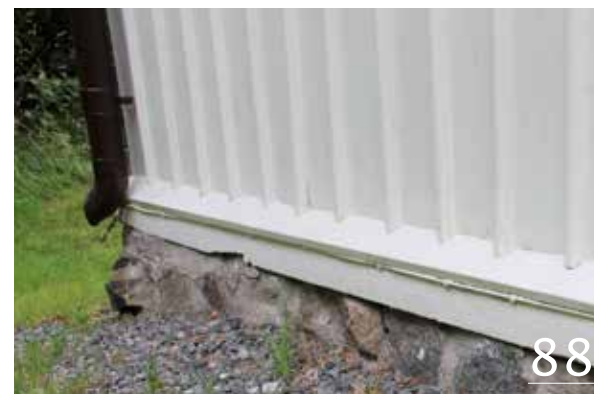
Figur 87. Fönstren är i övervägande del i god kondition.

Figur 88. Grunden bedöms även den vara i god kondition. Avrinningen kan ses över för att minska risk att regnvatten skvätts på grund och fasad.

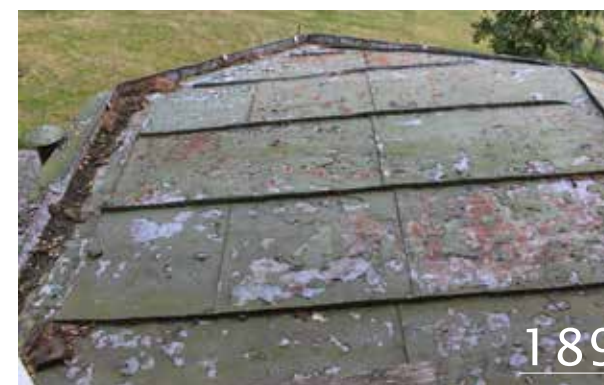
Plåttaken på burspråk och tillbyggnad åt norr respektive söder är i stort behov av målning då stora delar av färgen har flagnat bort. Färgen hjälper till att skydda plåten. Även här kan linoljefärg vara att rekommendera, baserat på takets tillkomst och utförande. När linoljefärg slits går den utifrån och in, till skillnad från många andra typer av färg som direkt släpper från underlaget.

Figur 189. Stora färgsläpp på plåttak.
