# **Byggnadsvårdsplan**

## **Kulturreseptatet Slottsskogen**

**Förslag oktober 2022  
Diarienummer 0666/18**

## **Kulturreservatet Slottskogen**

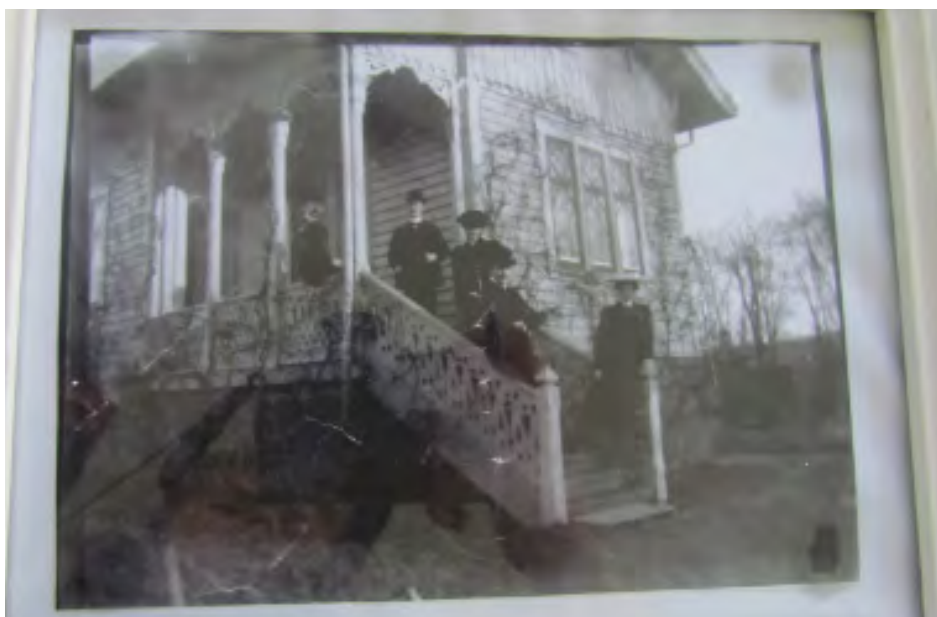
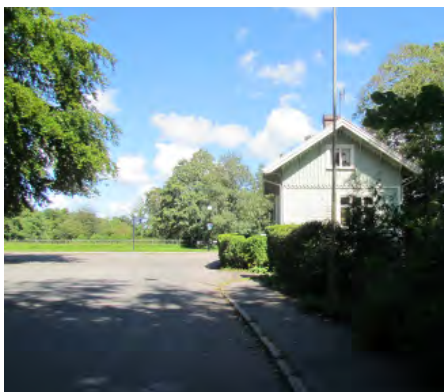
Parkvaktstugan idag.

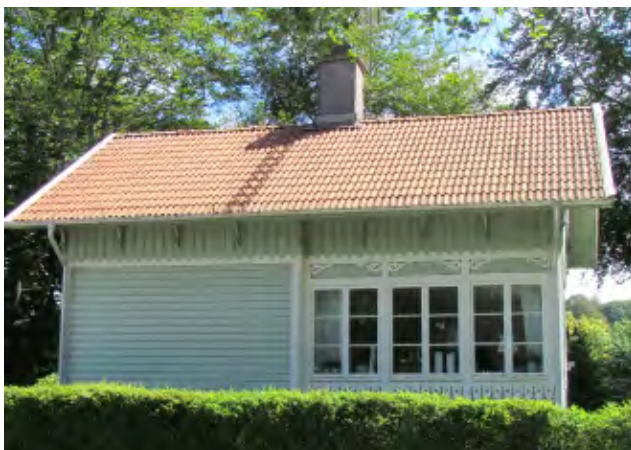
Västra fasaden.  
Fönsterpartiet  
markerar den tidigare  
verandans placering.  
Notera de omsorgs-  
fullt utformade  
taktassarna.

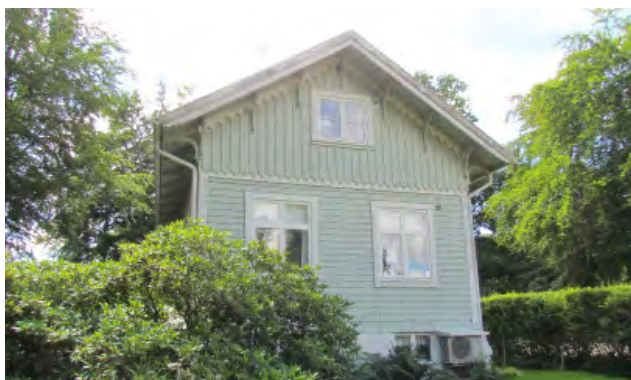
Norra fasaden är för-  
modligen den minst  
förändrade fasaden.

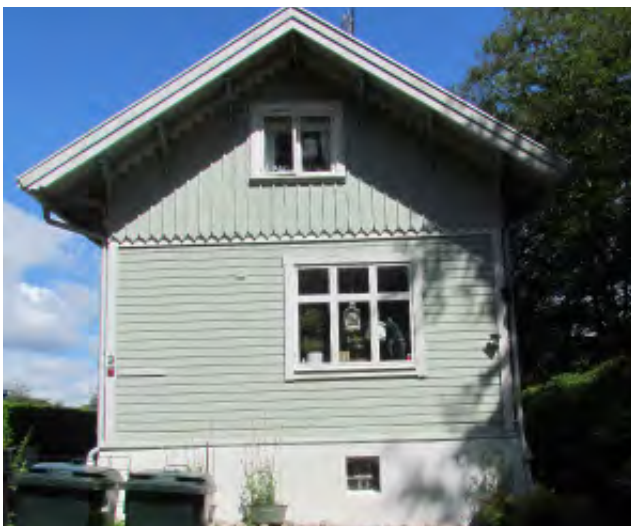
Södra fasaden. Här  
var tidigare entrén.

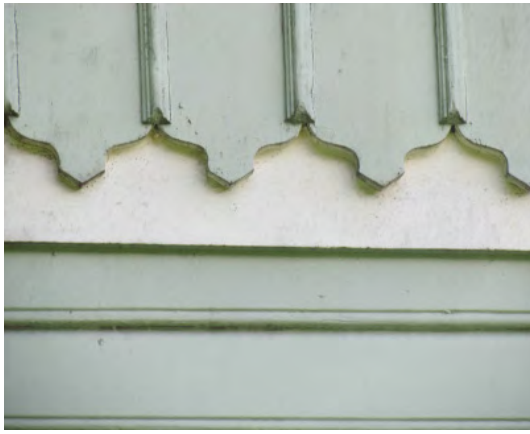
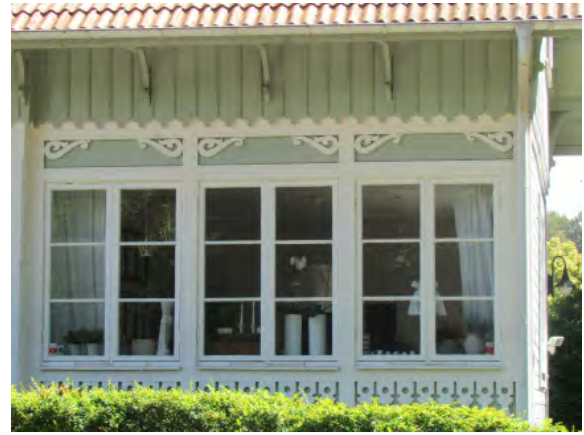
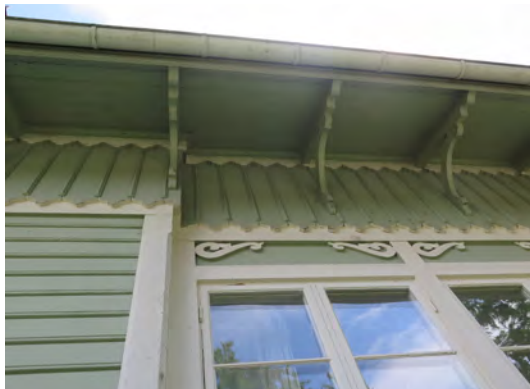
Fasaden är rikt dekorerad med lövsågerier trots att utformningen har förenklats något genom åren.

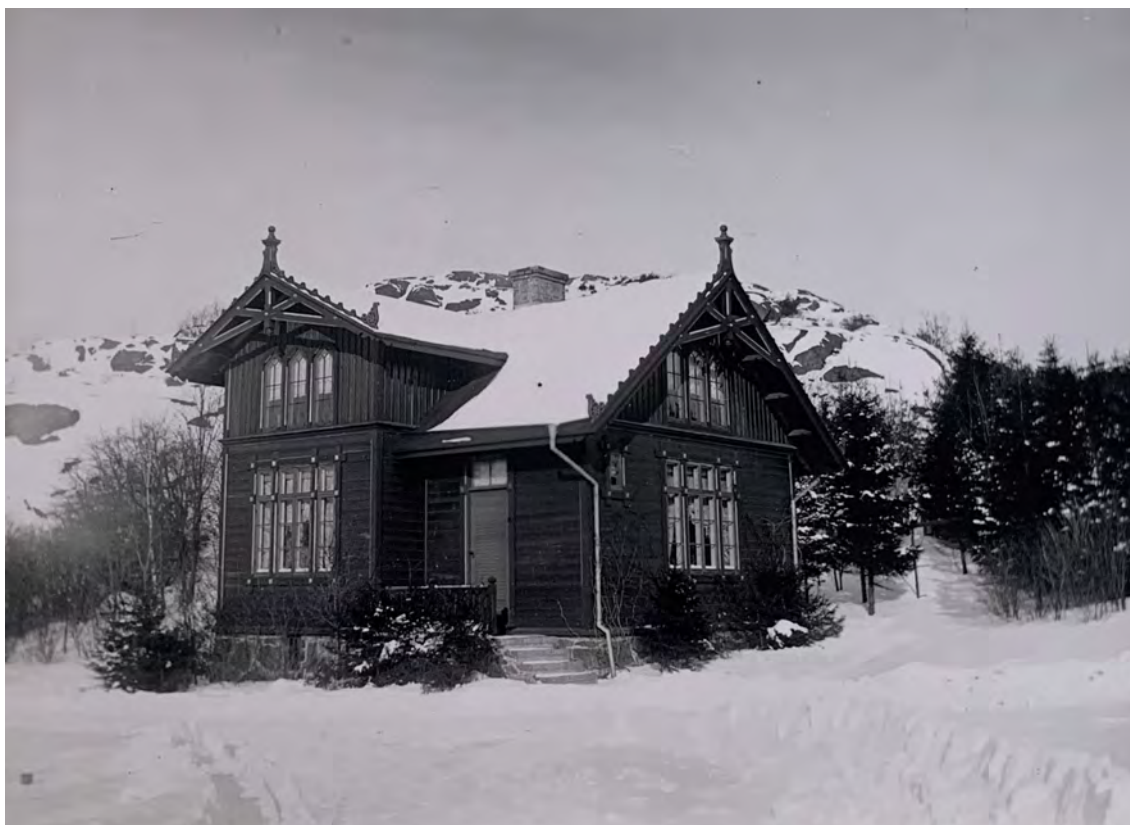
Vaktstugan vid bangatan var betydligt mer utsmyckad och tycks ha en mörkare fasadkulör. Tidpunkt omkring 1900 (A. Rosén, Stadsmuseet).

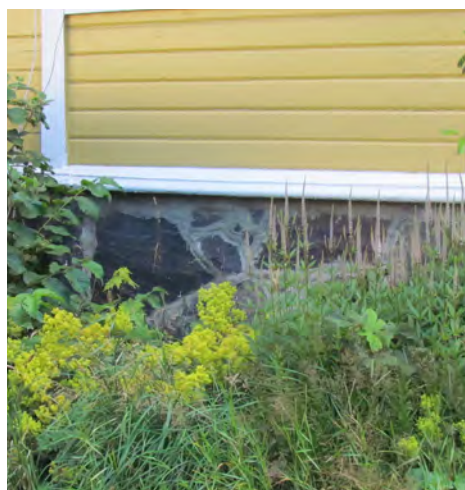
Ett parti av den murade naturstensgrunden.

- Den murade grunden ska underhållas med hydrauliskt kalkbruk.
- Fasadpanelen ska vid ommålning målas med linoljefärg som penselstryks.
- Äldre fönster, karmar och omfattningar är mycket viktiga att bevara. Underhåll ska ske med linoljekitt och linoljefärg som penselstryks.

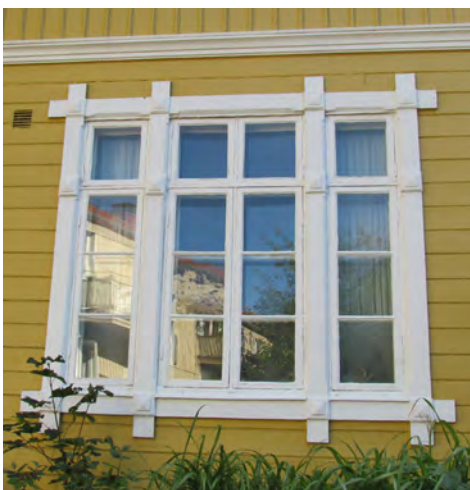
Bevarat fönsterparti med ursprungliga omfattningar.

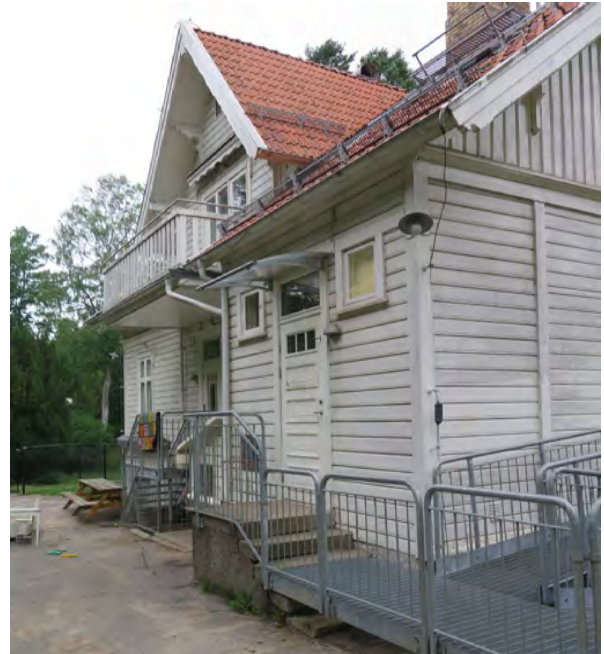
Entréerna har inte anpassats till byggnaden och dess arkitektoniska kvaliteter och försvårar förståelsen av den historiska kontext som byggnaderna i Slottsskogen är en del av. De mörkare fläckarna på fasaden är troligtvis svartmögel som satt sig på färgen.

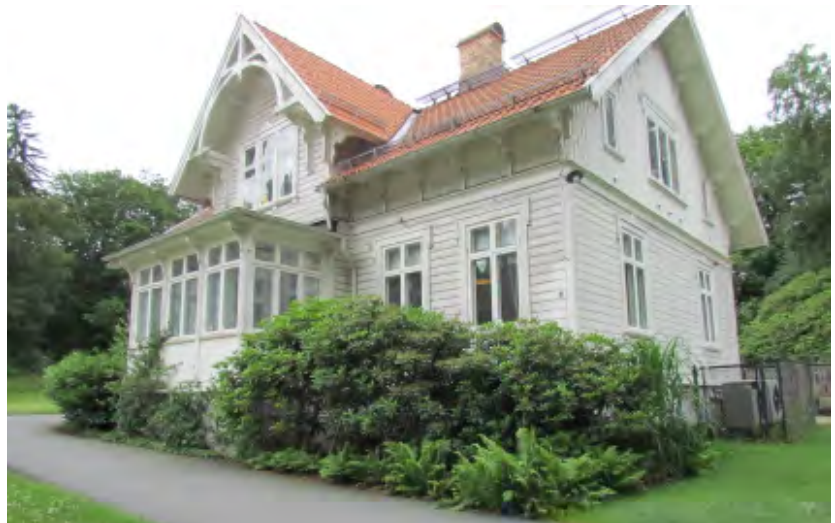
Idag skymmer buskage fasaden den östra sidan.

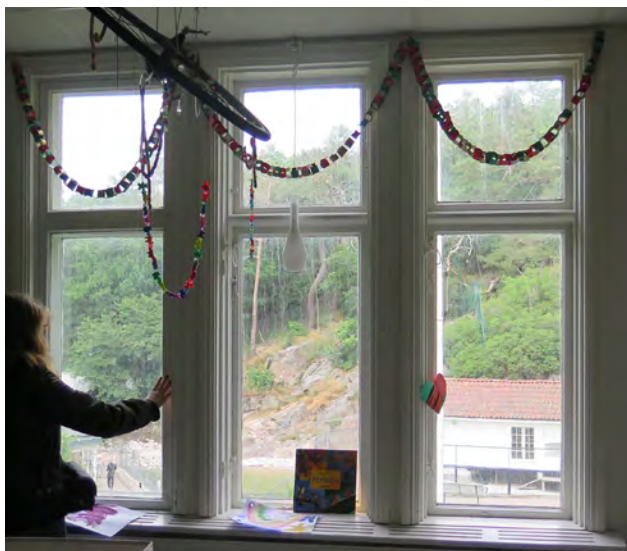
I övervåningens kök som idag är placerat i byggnadens frontespis finns äldre okopplade fönsterbågar. Vid inventeringstillfället hade ett av de tre bågarna insatt innerbåge.

- Värden att ta fasta på är de tidstypiska korspostfönstren samt de äldre dörrarna.
- Fönsterbågarna ska skrapas, trälagas och målas med linoljefärg och glaset ska kittas med linoljekitt, bågarna får inte sitta i karmen när de målas.
- De äldre snickerierna målas med linoljefärg, penselstryks.

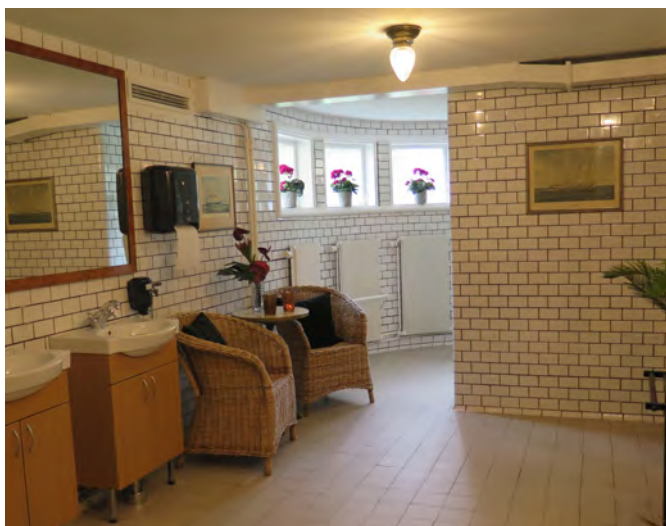
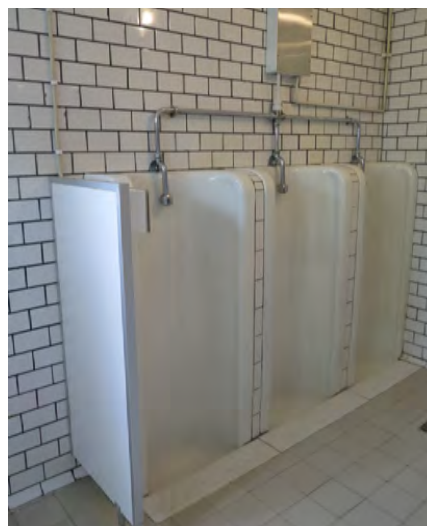
Ovan herrtoaletten med kakelklätt golv och väggar. Pisssoar i äldre utförande.

- Herrtoalettens karaktär och äldre fast inredning bör bevaras.

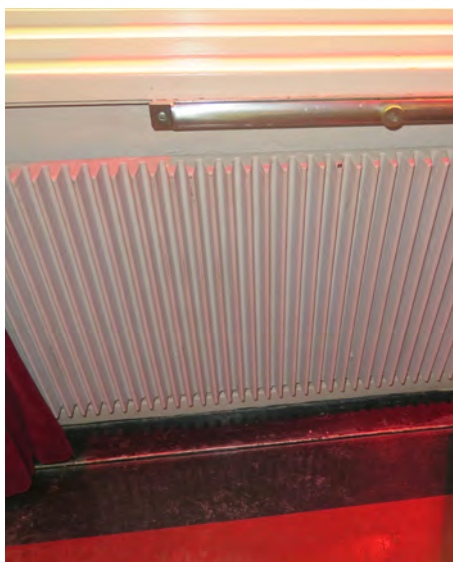
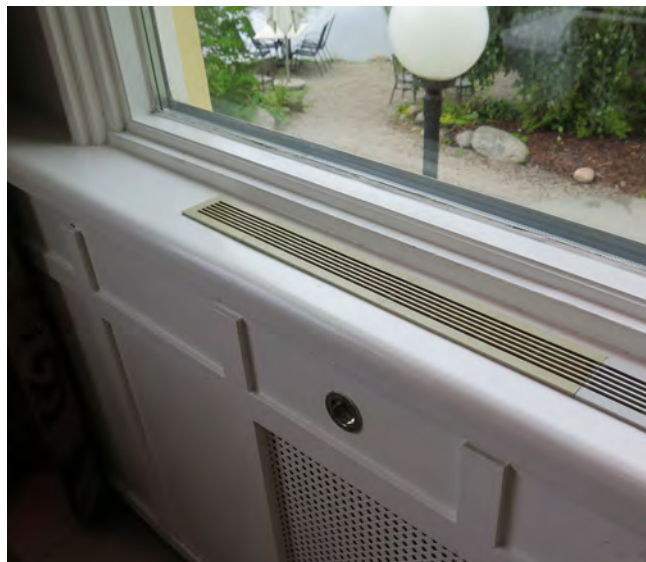
Ovan syns detaljer från bevarad radiator och fönster. Flertalet större fönster är av pivothängd modell med vred. Några fönster är fasta. Radiatorerna är smäckra och tillverkade i gjutjärn.

- Äldre fönster målas med linoljefärg som penselstryks.
- Äldre foder och lister målas med lackfärg som penselstryks.
- Cafédelens äldre karaktär och fasta inredning bör bevaras.

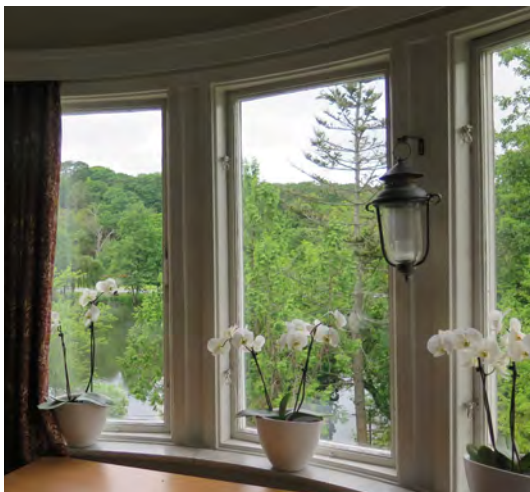
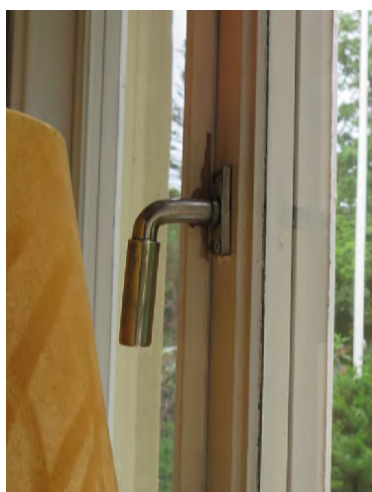
Detaljer från fönsterparti i det övre våningsplanet. Flertalet fönsterbågar, karmar och foder är av äldre modell.

- Äldre fönster målas med linoljefärg som penselstryks.
- Äldre foder och lister målas med lackfärg som penselstryks.

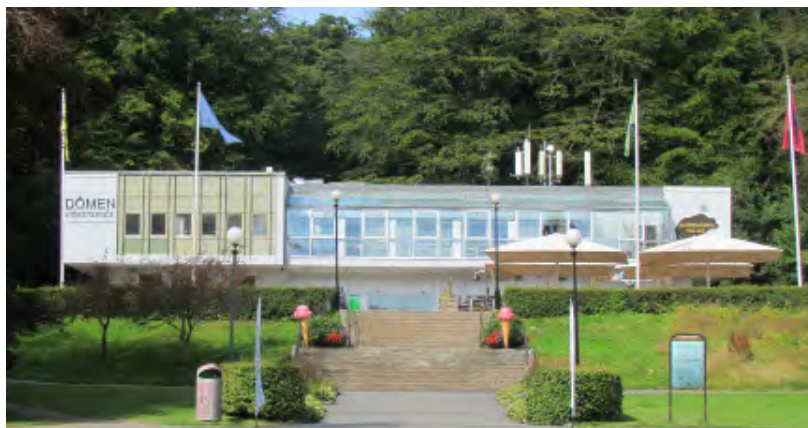
Björngårdsvillans östra fasad som också är entréfasaden. Den vänstra och övre delen av fasaden är något utskjuten och har delvis vitslammat tegel. Notera också den långa inglasade balkongen.

- Se över takavvattningen.
- Tvätta fasaden ren från algpåväxt.
- Se över fasadens putsskikt, putsлага med spritputs.
- Byggnadens fasader har omfattande rostskador. En utredning med åtgärdsförslag bör tas fram för att åtgärda dessa.

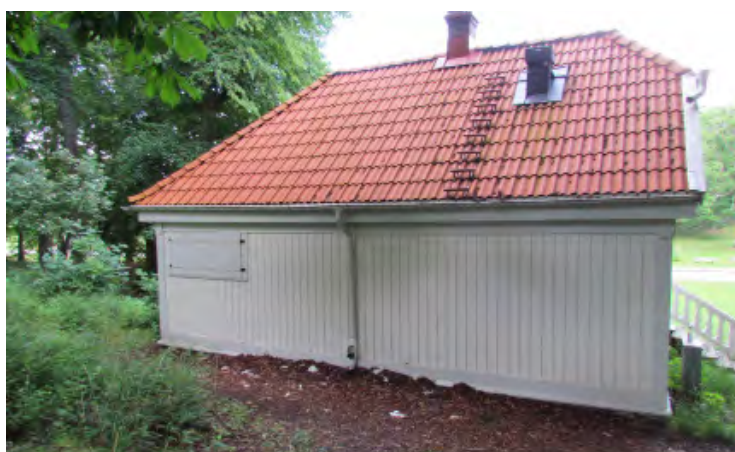
Östra fasaden med ett fönster som troligen tillkom på 1980-talet. Marknivån har krupit upp mot fasadpanelen som skulle må bra av att marknivån sänktes.

- Marknivån på baksidan bör sänkas så att stengrunden åter blir synlig.
- Stengrunden ska fogas med en konvex fog i kalkbruk.
- För isolering bör träfiber-, hampa-, eller linisolering användas.
- Fasaden ska målas med linoljefärg. Vid en större ommålning bör en färgundersökning göras som strävar efter att fastställa originalfärgsättning.
- Dörren ska målas med linoljefärg som penselstryks
- Fönsterbågarna ska skrapas, trälagas och målas med linoljefärg och glaset ska kittas med linoljekitt, bågarna får inte sitta i karmen när de målas.
- Sil bör sättas i hängränorna/stuprören för att undvika stopp och översvämning.

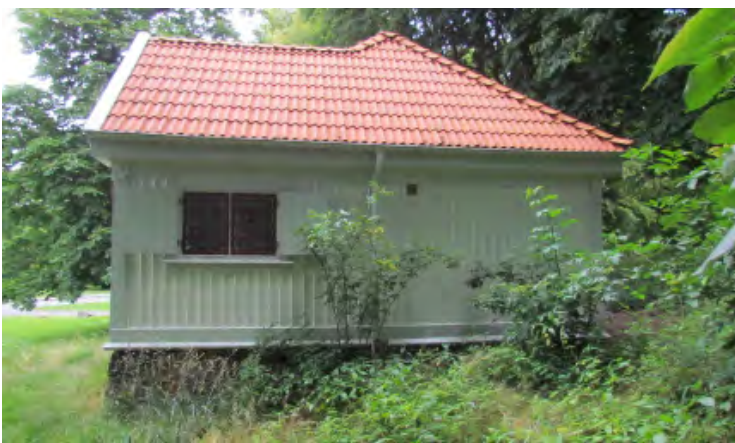
Södra fasaden med ett originellt takfall. Sly tränger på fasaden och skymmer byggnadens stenfot.

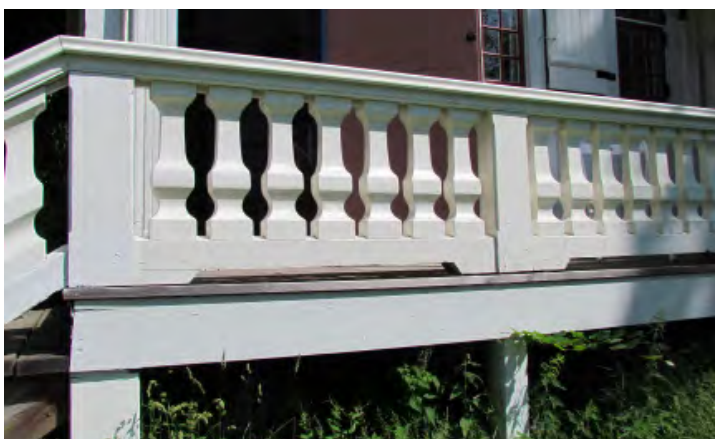
Balusterdockor följer entétrappan och verandan. Enligt uppgift nya 2017, vilket avslöjas av den kantiga formen.

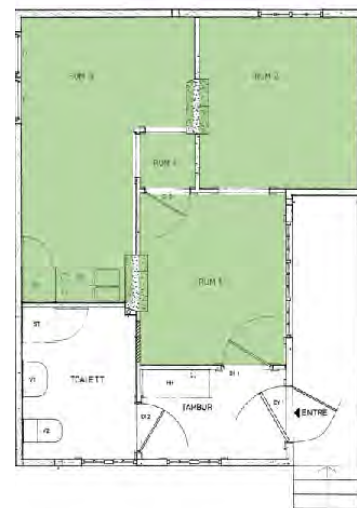
Rum 3 har ett grönt kök ifrån andra halvan av 1900-talet. Spår från arresten finns kvar. Exempelvis gångjärnen där järngrindarna suttit.

- Mattan kan på sikt bytas mot trägolv eller linoleum.
- Vid byte av lister ska den äldre golvlisten med profilering som finns i rum 4 stå som förebild.
- Träpanelen ska skrapas och målas med linoljefärg som penselstryks.
- Fönstrens innerbågar ska målas med linoljefärg.
- Kontakttuttagen på innertaket i rum 3 bör ses över och avlägsnas om antalet inte förhåller sig till behovet.

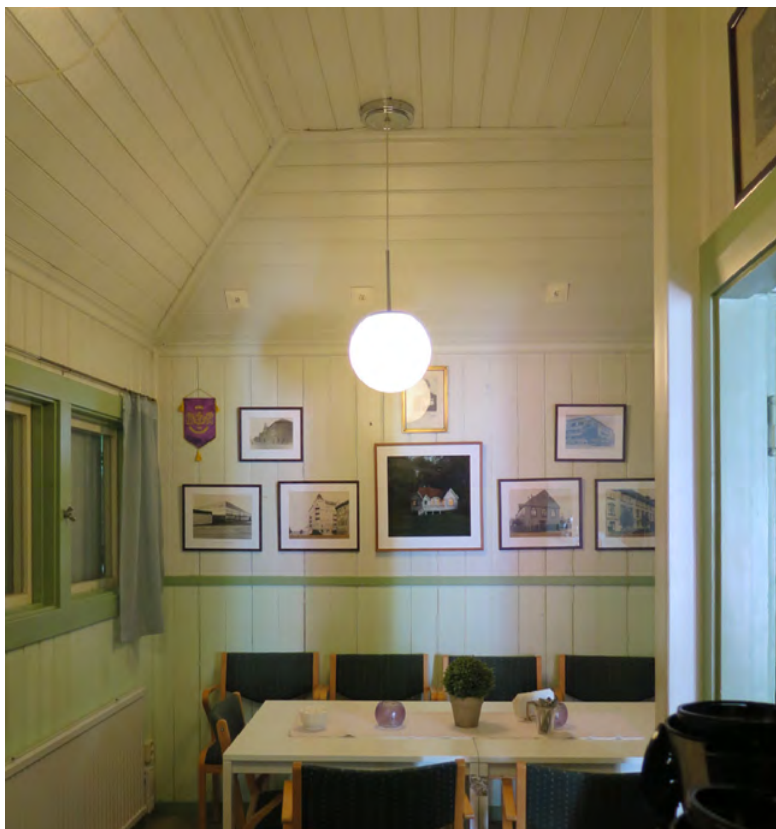
Rum 3 de gamla arresterna har slagits ihop till ett samlingsrum. Notera det mindre fönstret som tillkom på 1980-talet.

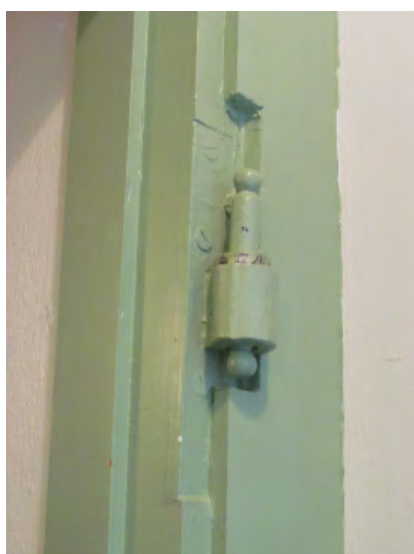
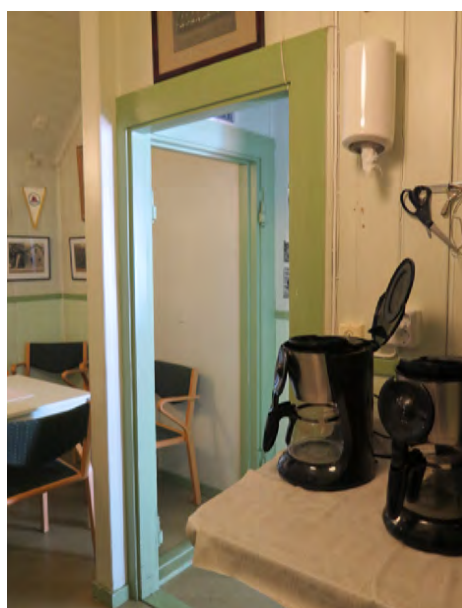
Här syns de båda dörrkarmarna till de två arresterna och till vänster gångjärnet till gallergrinden.

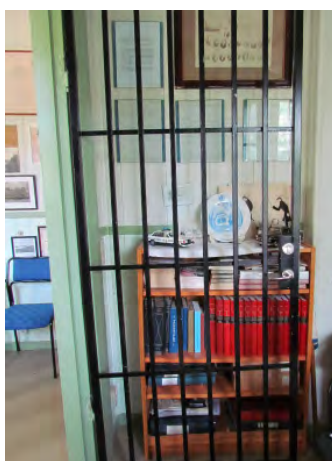
Gallergrind som har använts som arrestgrind. Den är nu flyttad till öppningen mellan rum 1 och 2.

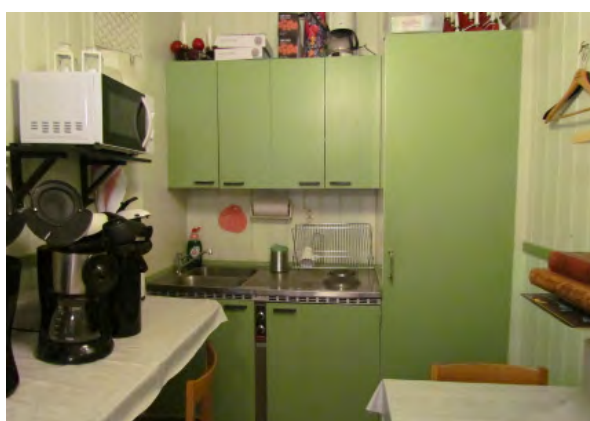
Ett pentry har inrymts i rum 3.

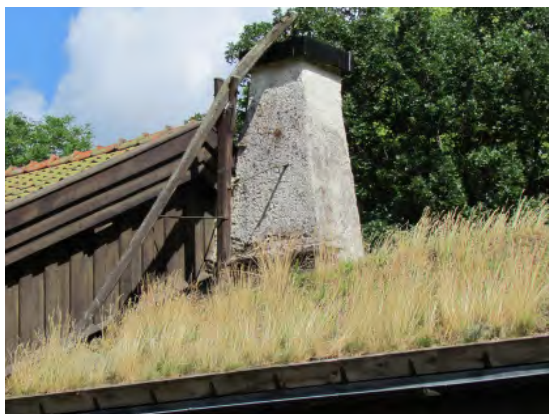
Ovan Skorstenen som leder upp från murstocken belägen i den lägre ryggåsstugan.

- Putsarbeten på skorstenen skall ske med kalkbruk och kalkputs samt målning med kalkfärg.
- Trappräcket vid entrén bör på sikt ersättas från rörräcke till smidesräcke. Fall från trappan kontrolleras så att vatten inte rinner in i grunden.

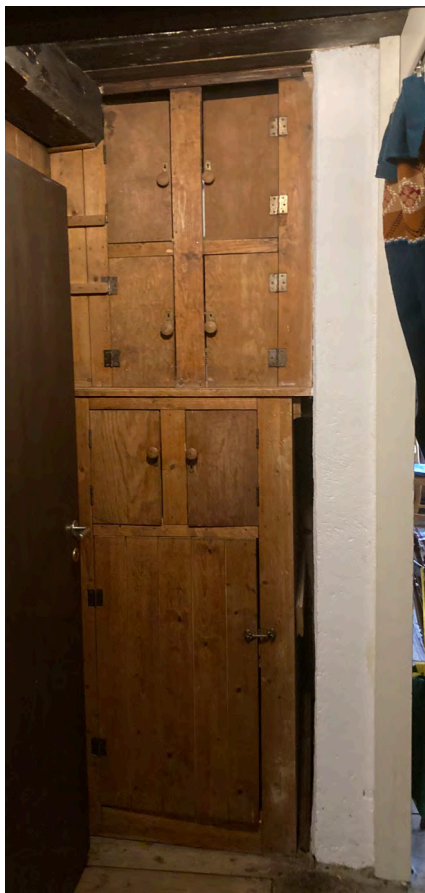
"Norget", ett förvaringsskåp.

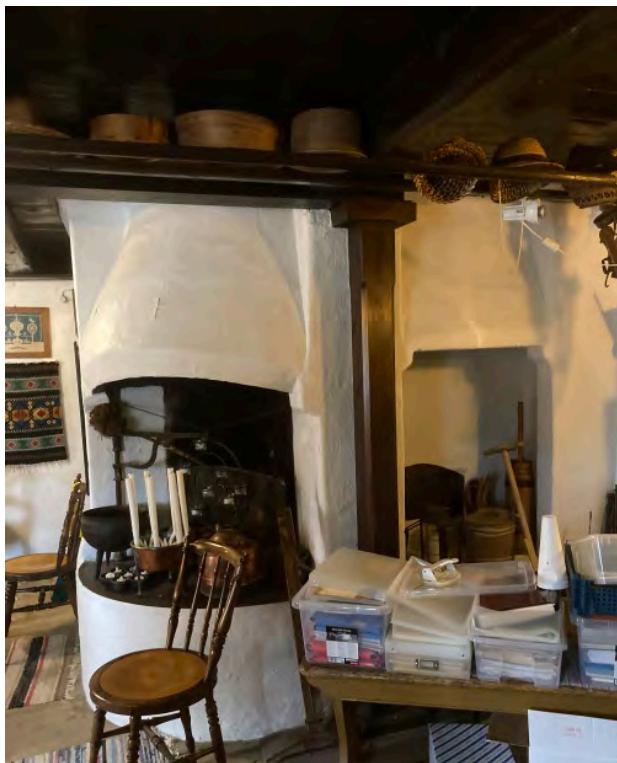
Storstugan med spiskomplexet med två avdelningar, en för matlagning och en för bakning.

- Vid underhåll av murstock/bakugn skall kalkbruk och vit kalkfärg användas.
- Omålade ytor dammas av med mjukborste eller damsugs.
- Golven såpskuras någon gång om året.
- Det är eldningsförbud i eldstäderna

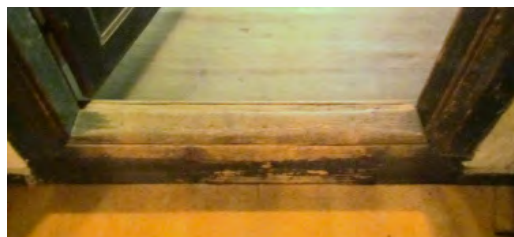
Mellan rummen finns höga trösklar.

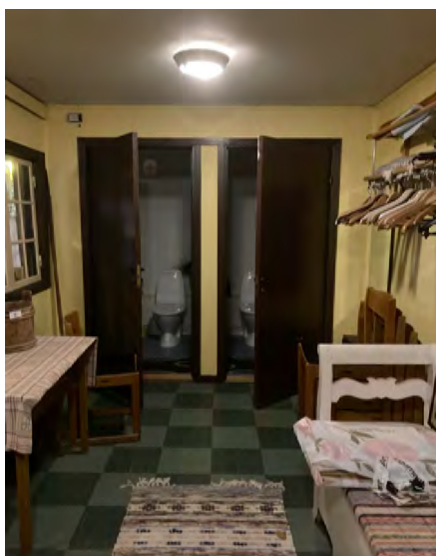
I den tillbyggda delen finns kapprum och toaletter.

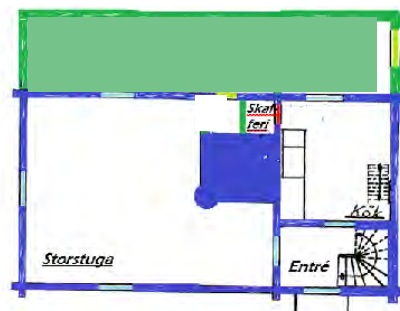
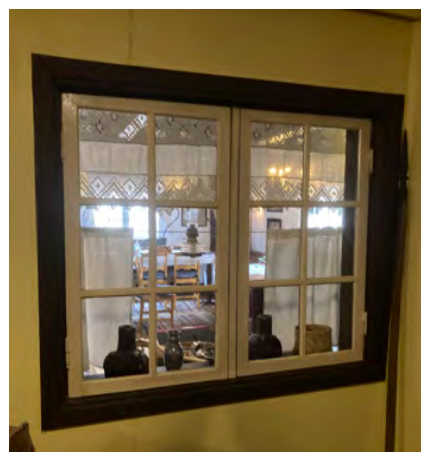
Ett av fönstren i storstugan vetter in mot den tillbyggda delen..

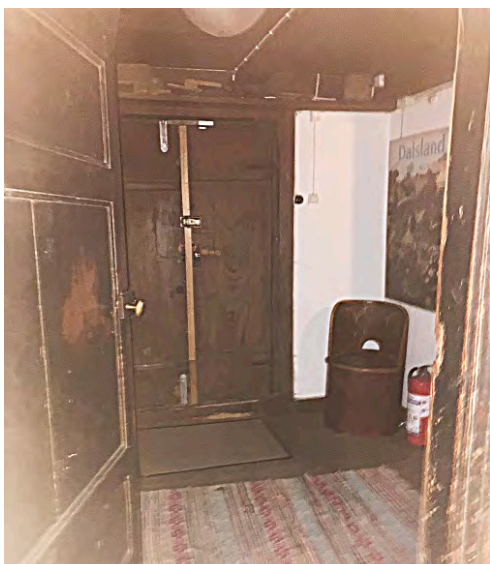
Farstun leder till  
storstugan, köket och  
via en trappa upp på  
övertvåningen.

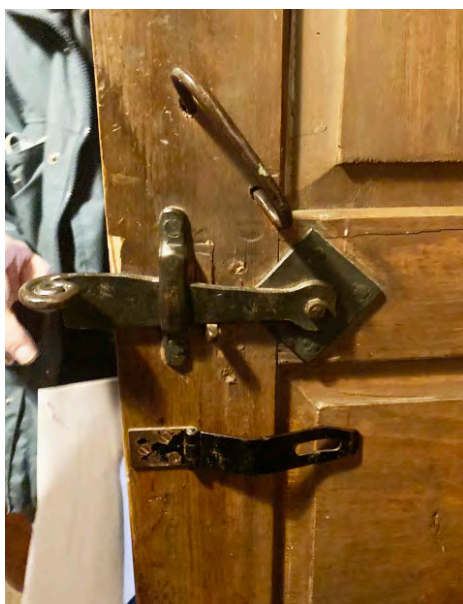
Dörrarna är av äldre  
modell och har gamla  
lås och beslag.

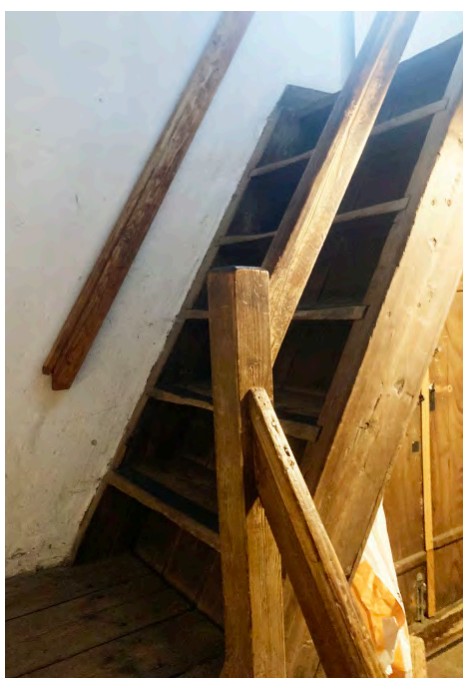
Trappan till över-  
våningen är brant  
har en traditionell  
utformning. Trap-  
pan är i behov av  
en ytterst varsam  
restaurering..

- Omålade ytor dammas av med mjukborste eller damsugs.
- Golven såpskuras någon gång om året.
- Det är eldningsförbud i eldstäderna
- Laga trätrappan varsamt så att den behåller sin karaktär och så långt som möjligt också sina material samtidigt som den inte utgör en fara för brukarna.

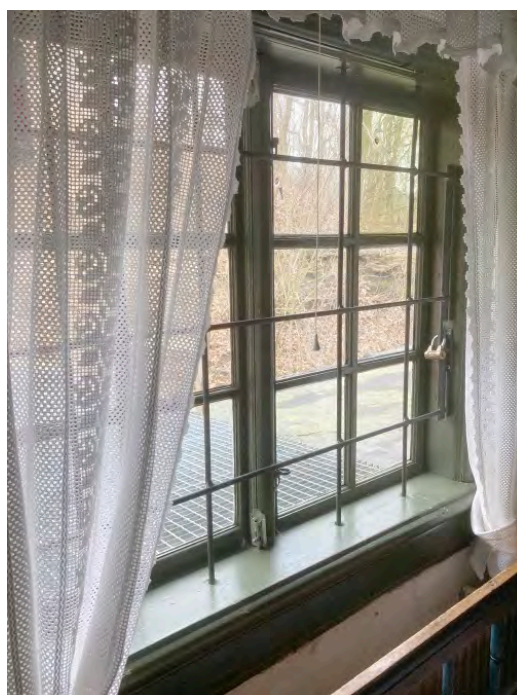
Fönstren är tidsenligt smårutsindelade. Notera att gallret och mittposten är avtagbara så att detta fönster blir en nödutgång.

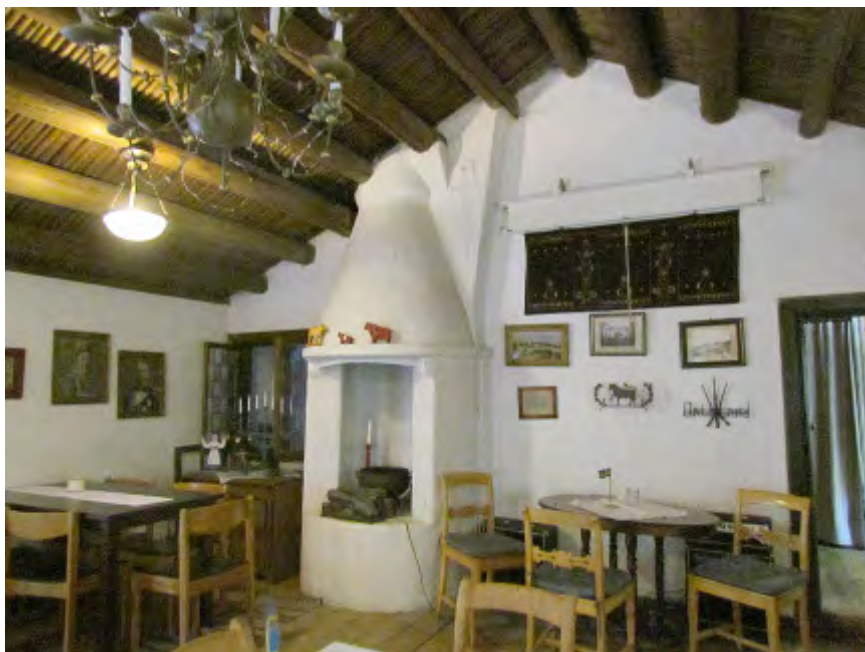
Nattstugans innertak togs bort vid flytten till Göteborg och den öppna spisen fick en ny avslutning uppåt.

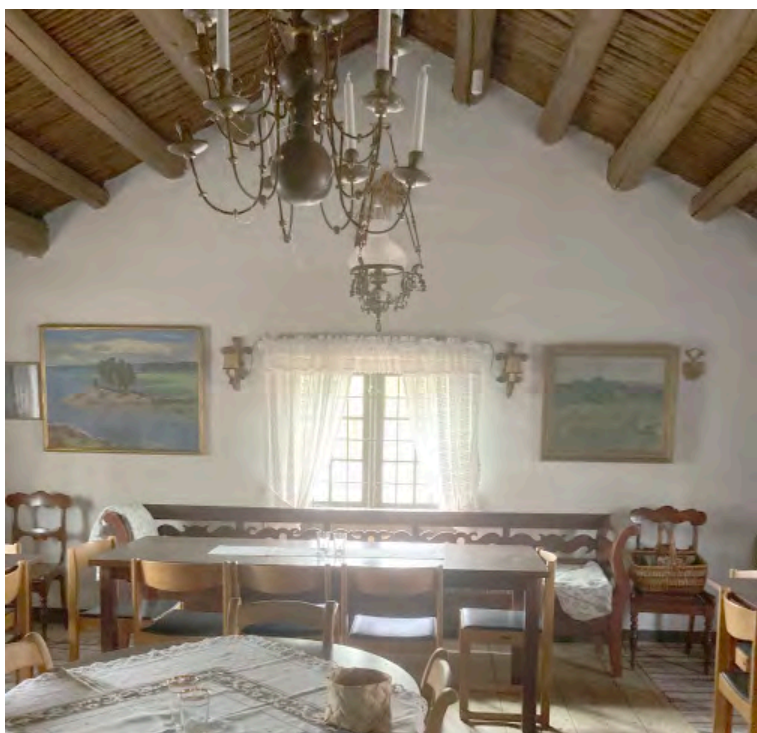
Nattstugan är stor och ljus och används för sammankomster.

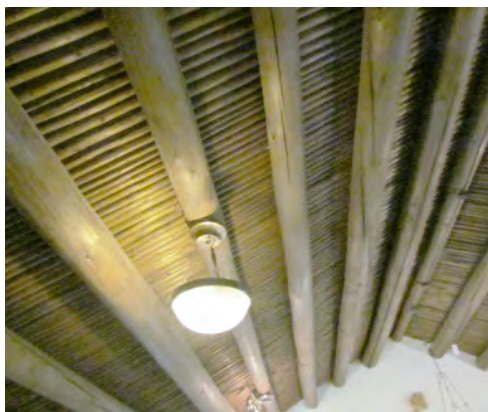
Takåsarna är kraftiga och sitter tätt. Notera också de runda slanorna som vilar på åsarna.

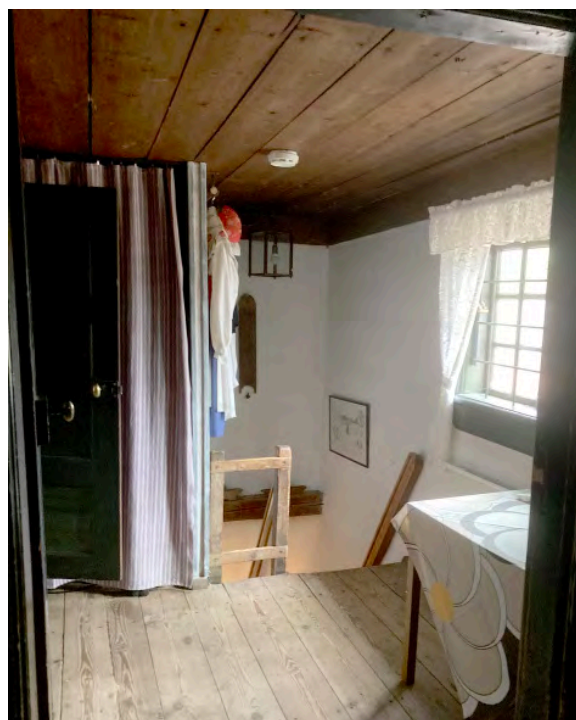
Den övre hallen.

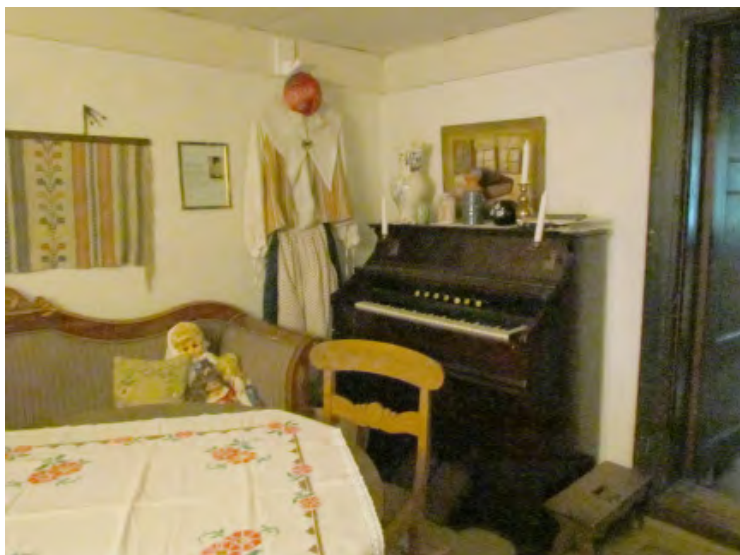
Kammaren har fått behålla sitt innertak

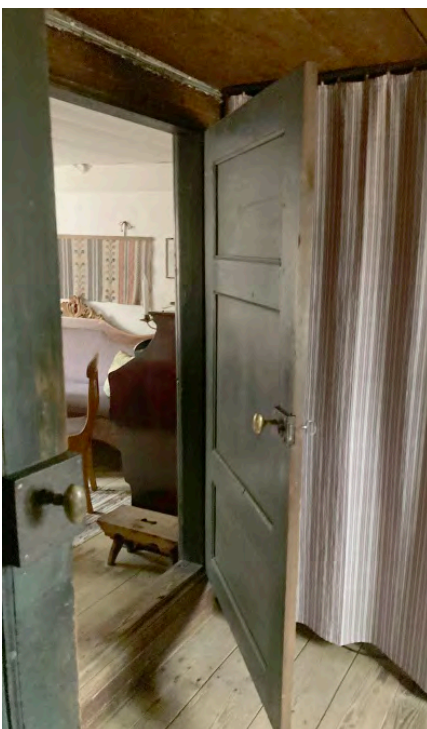
Dörrarna är av ålderdomlig typ med utanpåliggande speglar.

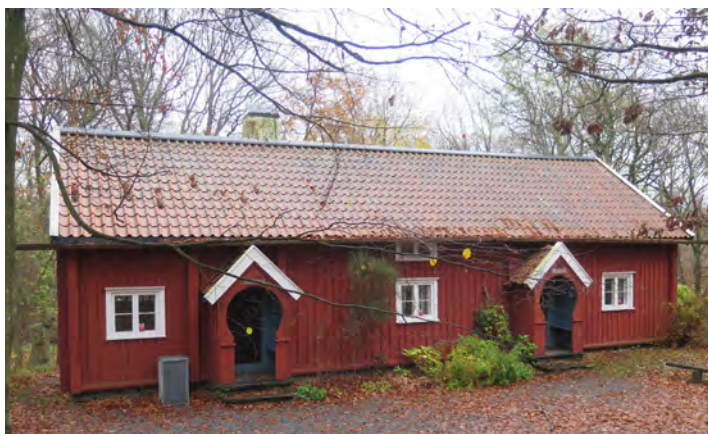
Den så typiska Hallandslängans västra fasad med de två bislagen

- Planteringen ligger i anslutning till grunden vilket kan orsaka fuktskador. Också i fortsättningen ska grunden likna en kallmurad grund/sockel.
- Fasaden ska målas med röd slamfärg, observera att knutlådorna också är rödfärgade. Hyvlade omfattningar målas med vit linoljefärg.
- Fönsterbågarna ska målas med linoljefärg och glaset ska kittas med linoljekitt, bågararna får inte sitta i karmen när de målas.
- När hängrännan behöver bytas ut ska den fortsättningsvis vara i trä och se likadan ut som i nuläget. Tegeltaket bör ses över regelbundet. Det är vanligt att ett par tegelpannor ellernockpannor behöver bytas ut.
- Piporna i skorstenen bör ses över och hunden bytas till en konstruktion som hindrar regn från att komma in.

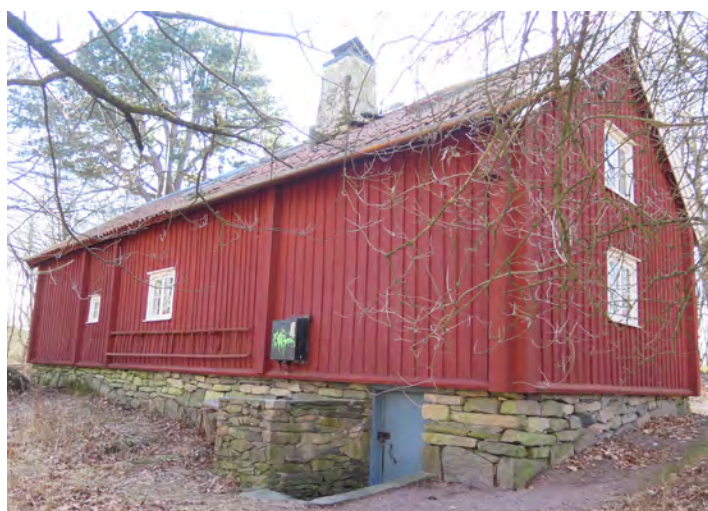
Östra fasaden. Här syns de brädslogna knutarna tydligt och man kan lätt avläsa rumsindelningen.

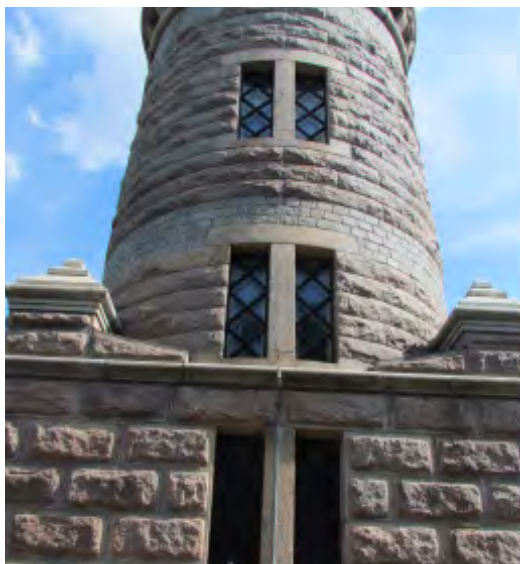
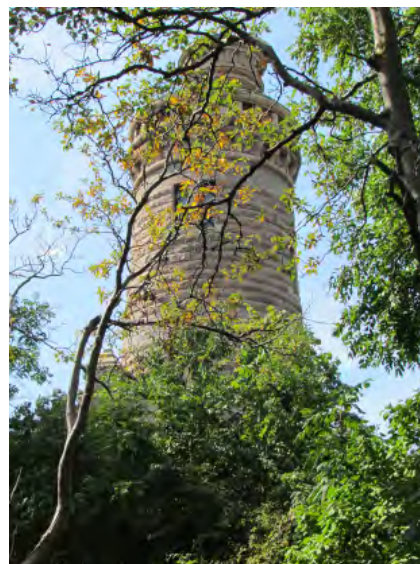
Växtligheten runt tornet gör det nästan osynligt sommartid

- Vegetationen har medfört att utsikten successivt försvunnit och tornet skymms allt mer bland de storvuxna träden och sly. Från början var tornet omgivet av kala klippor. En röjning av den täta vegetationen skulle innebära att tornet återigen får en starkare hållning i Slottsskogens och Göteborgs stadsbild.
- Byggnaden uppvisar fuktproblematik invändigt. På fönstrens och dörrarnas insidor finns kondens och på de putsade ytterväggarna framträder flagnande färg, alger och kalk/saltutfällningar. Invändig väggputs och färgtyp bör ses över, liksom fogbruk. Eventuella diffusionstäta material bör vid en restaurering bytas ut mot material som kan släppa igenom fukt. För att komma tillrätta med fuktproblemen bör en utredning utföras och murspecialist med erfarenhet av kulturhistoriska miljöer anlitas.

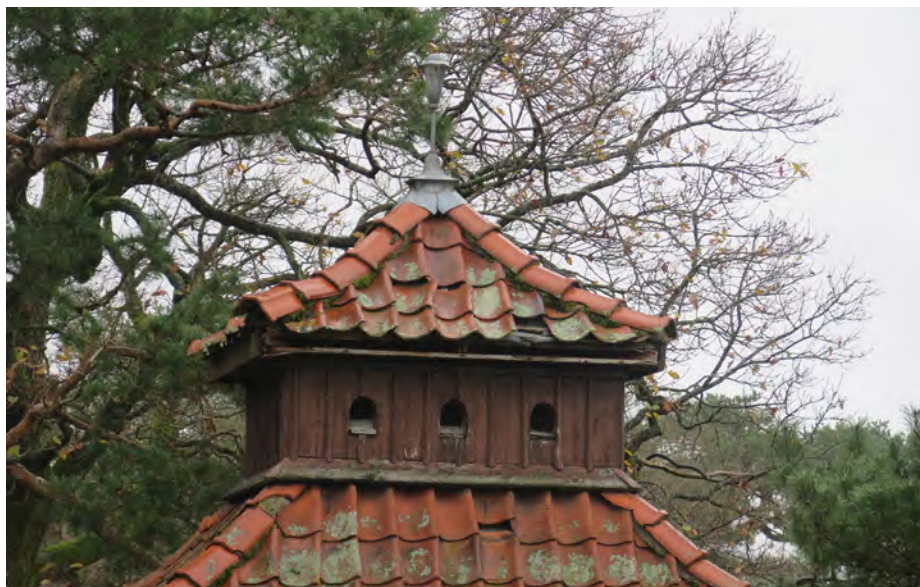
Taket behöver läggas om. Flera takpannor fattas eller är trasiga. Originalteglet ska återanvändas och kompletteras.

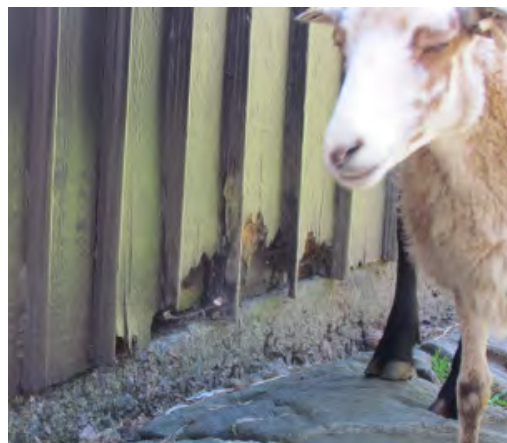
Det finns gott om skador på fasadpanelen. Detta kan också leda till skador på byggnadens stomme.

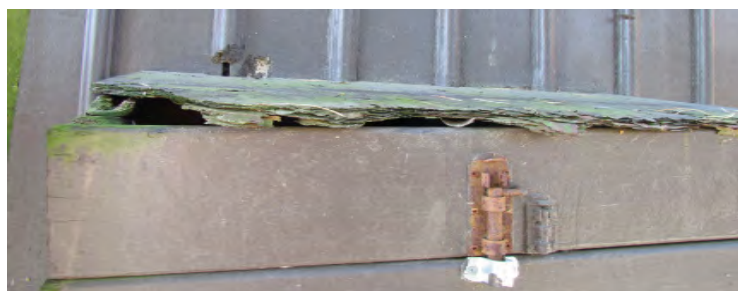
Det är också viktigt att välja bra material för byggnaden. På bilden syns en träfiberskiva som inte håller måttet.
