# PROJEKTERINGS – PM, GEOTEKNIK RYA BIOÅNGPANNA

2022-10-13

Rya Bioångpanna

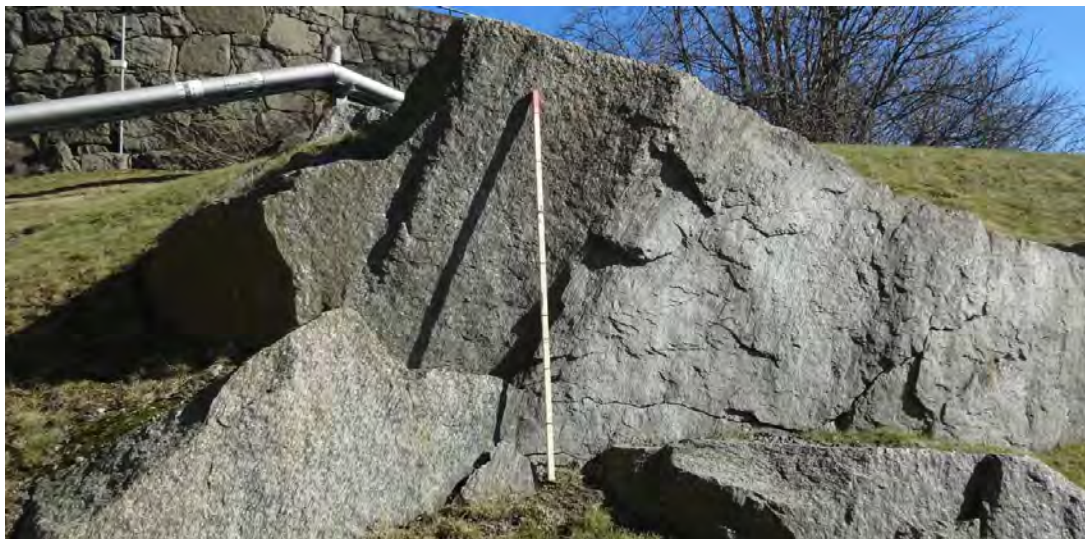
Bild 5 på massivt ytligt berg med en 1,5 m stor skalstock på bilden. I bakgrunden syns den gamla stenmuren som avgränsar en högre yta i form av en cirkel som syns på planskiss södra delen.

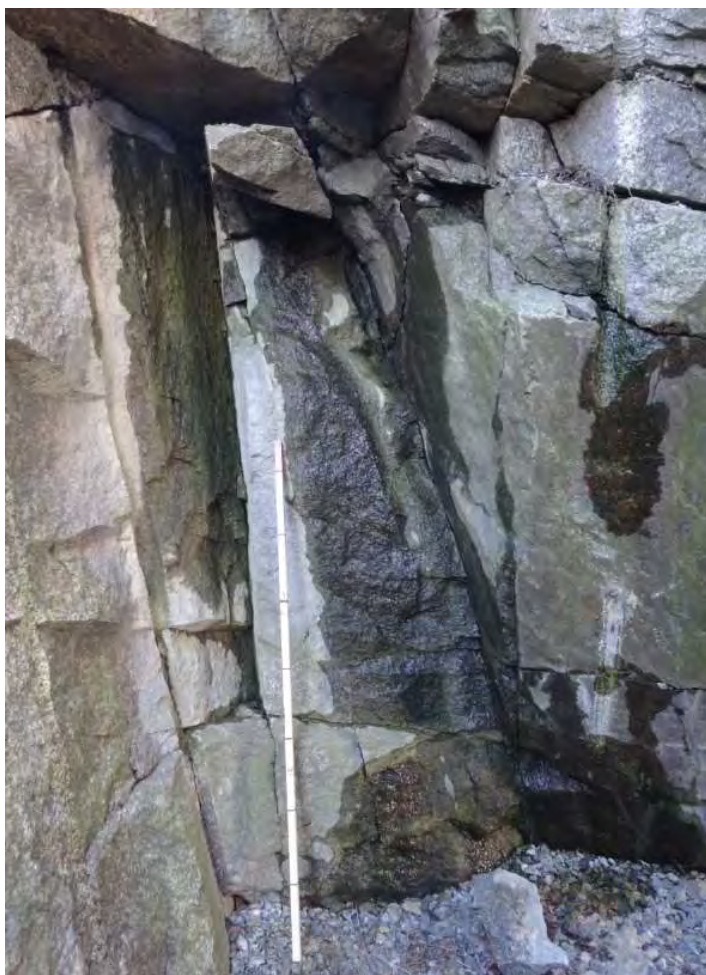
Bild 8 tagen mot söder i hörnet av byggnaden där fanns några lösa block som riskerar att ramla ner ovan mätpinnen som är 1,5 m hög. Avståndet är dock för stort för att det skall påverka byggnaden. På planskissen norra delen är området markerat 2:1 block.

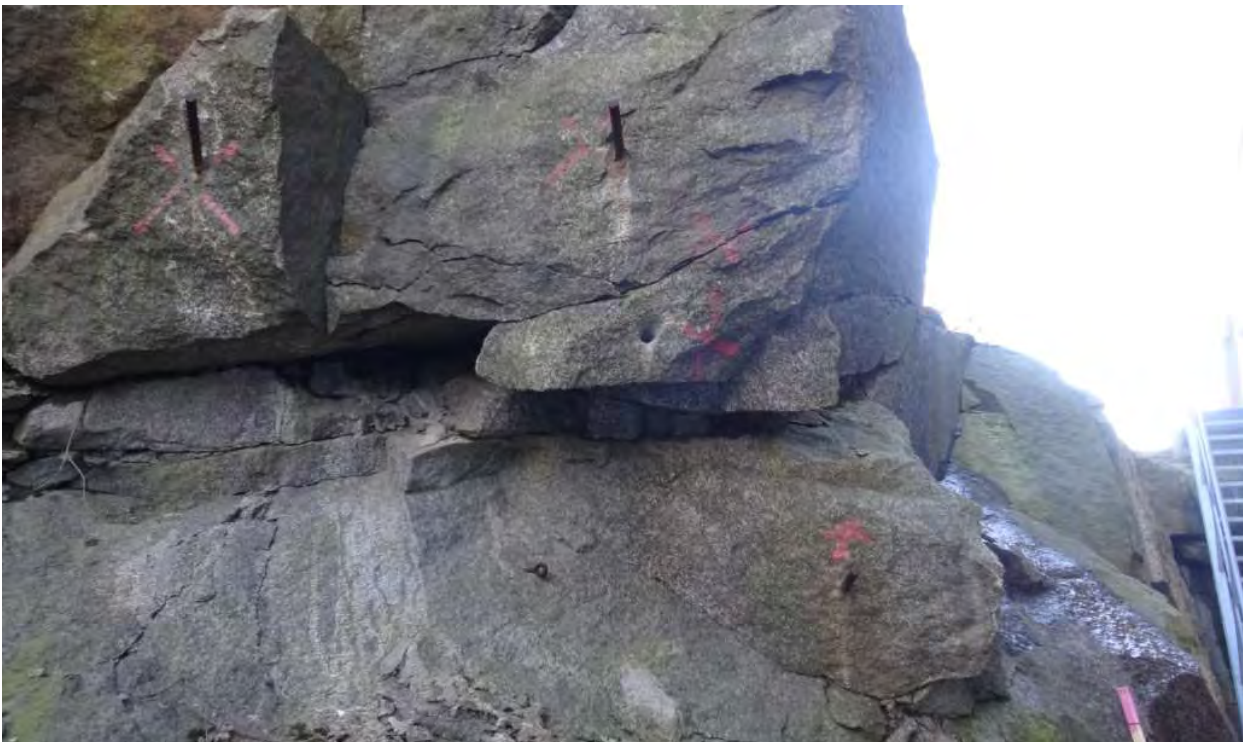
Bild 10 tagen på blocket benämnt 2:2 Block på planskissen som finns i mitten på kortet. Inte heller detta blocket bedöms kunna nå byggnaden vid ett ras.

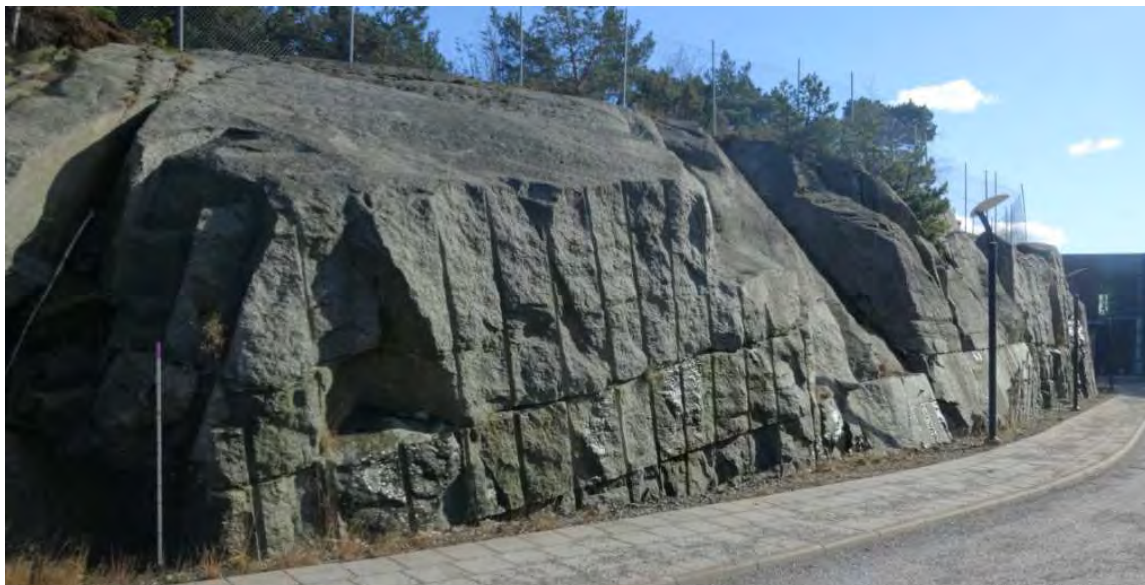
Bild 13 tagen mot sydost där mas ser massivt berg som även har täckts av upptill staketet där uppe.

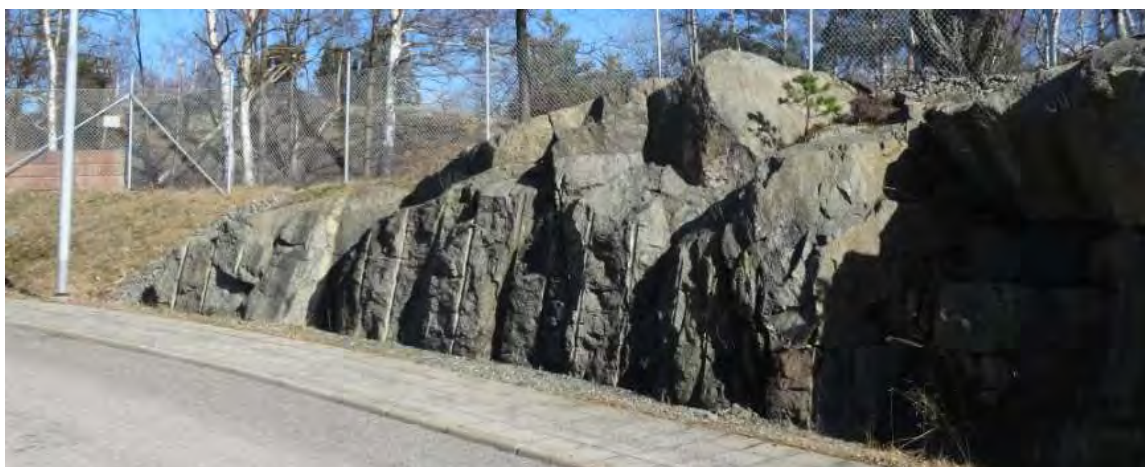
Bild 14 på nordligaste delen där skärningshöjden minskar och övergår till en mindre jordslänt.

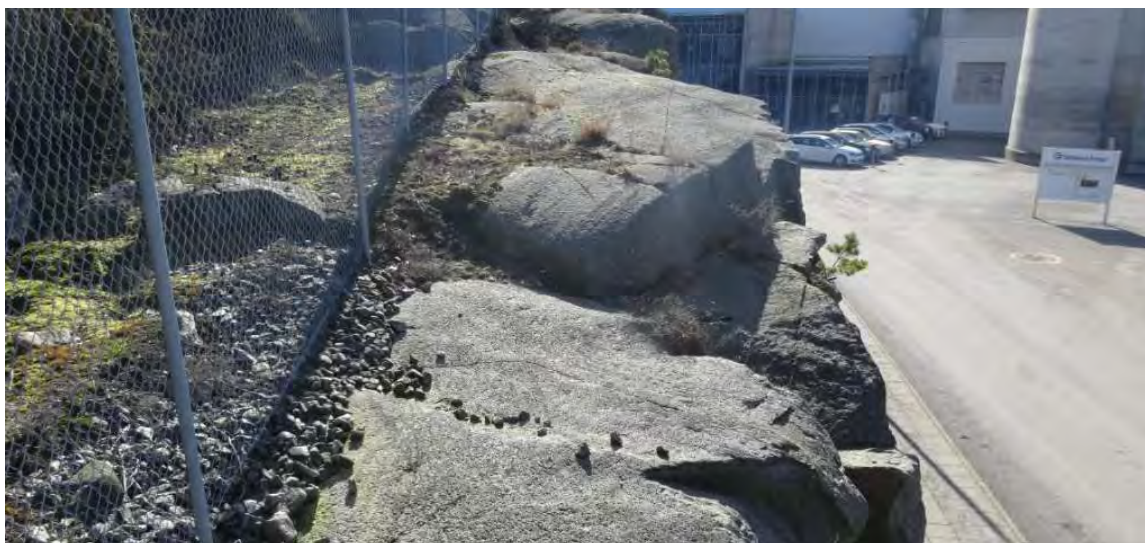
Bild 15 tagen mot söder där man ser övergången mellan begränsade jordlager på berg utanför staketet till vänster och avtäckt berg till höger inom området.

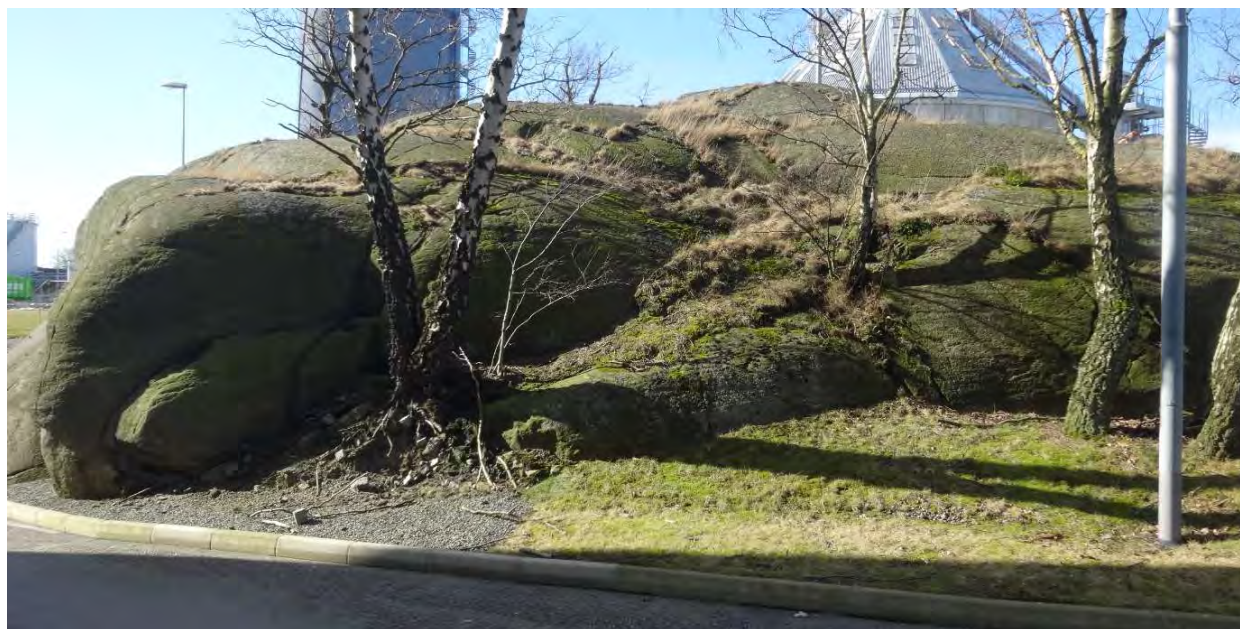
Bild 17 tagen mot väster vid lokal infartsväg där man ser huvudsakligen flackt lutande berg.

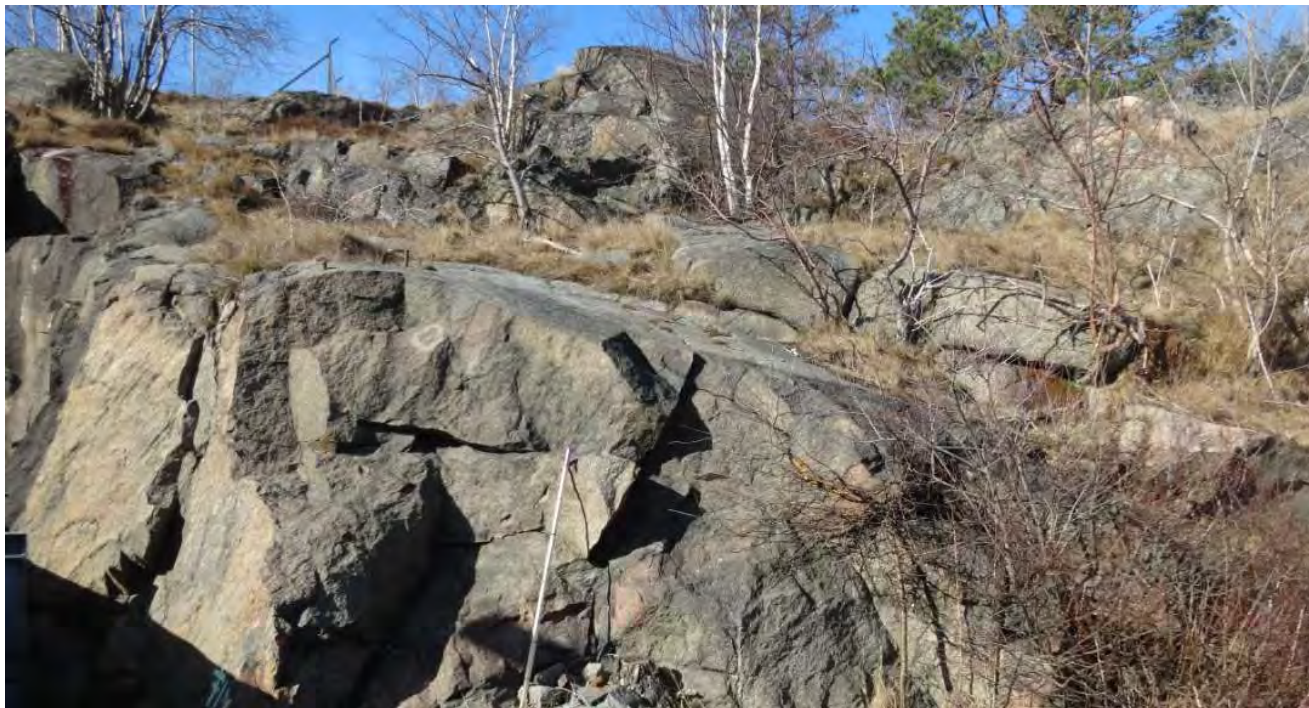
Bild 20 tagen mot norr där man ser att endast 2 m bergskärning har skapats.

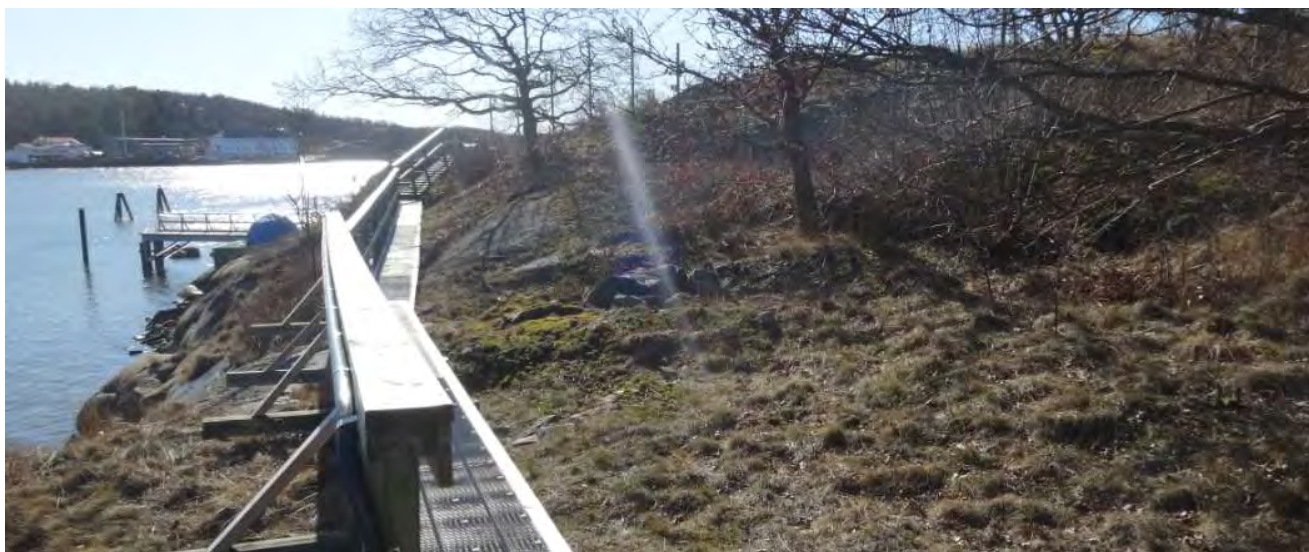
Bild 21 mot söder där man ser att terrängen är flack med ytligt berg främst närmast Göta älv. Enstaka block finns närmast vattnet.

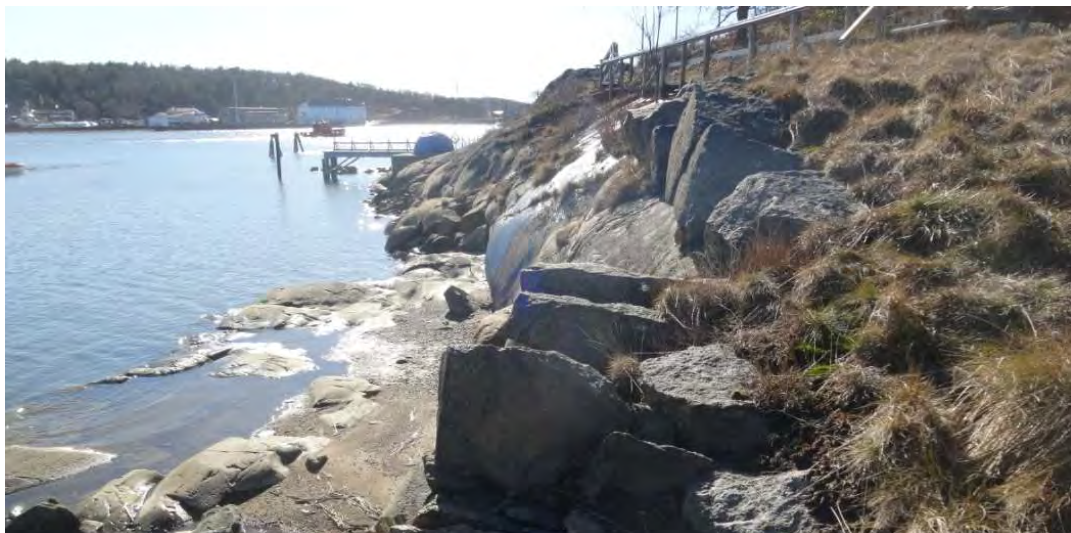
Bild 22 tagen på remsa mellan gångstråket och vattnet. Mycket stora block har lagts ut men några stabilitetsproblem bedöms ej förekomma.

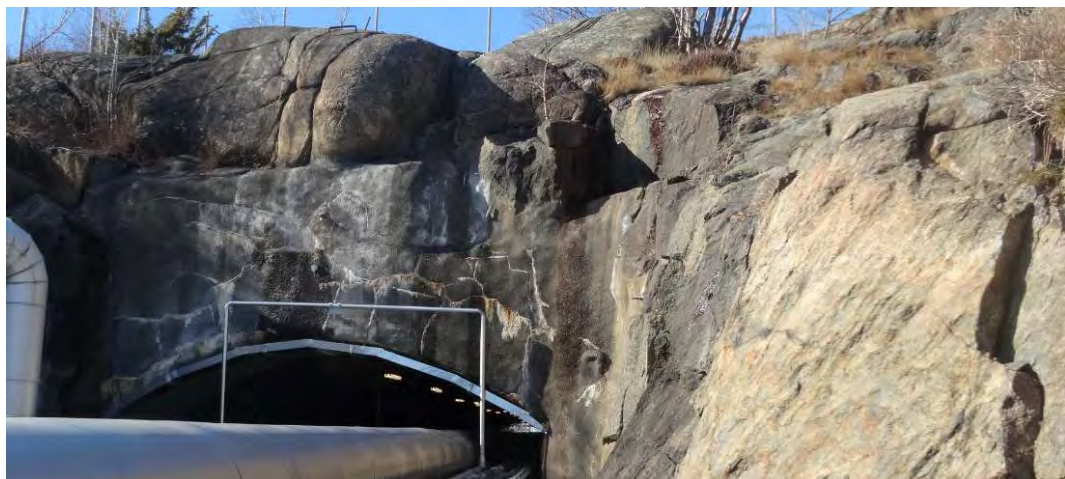
Bild 23 tagen på tunnelpåslag för ledningar. Ett speciellt block finns övre högra hörnet där sprutbetong påförts. Markering har gjorts på planskissen (4:1 block).

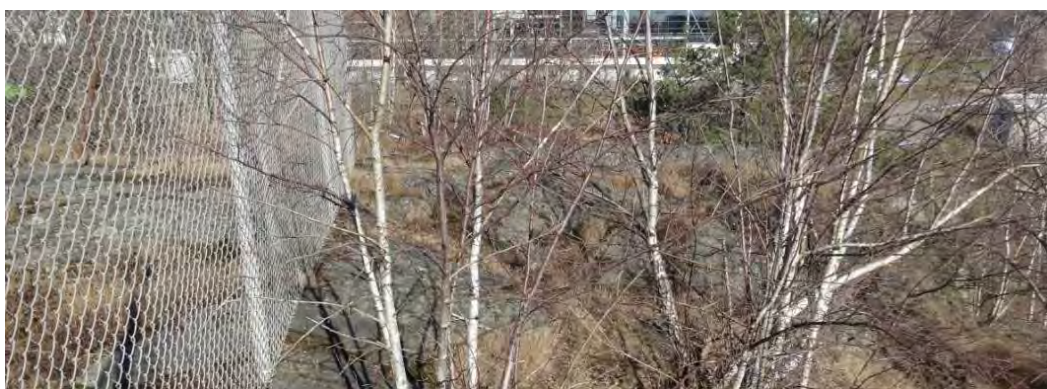
Bild 26 på yttligt berg längst i norr där enstaka buskar och träd finns i det begränsade jordlagret.

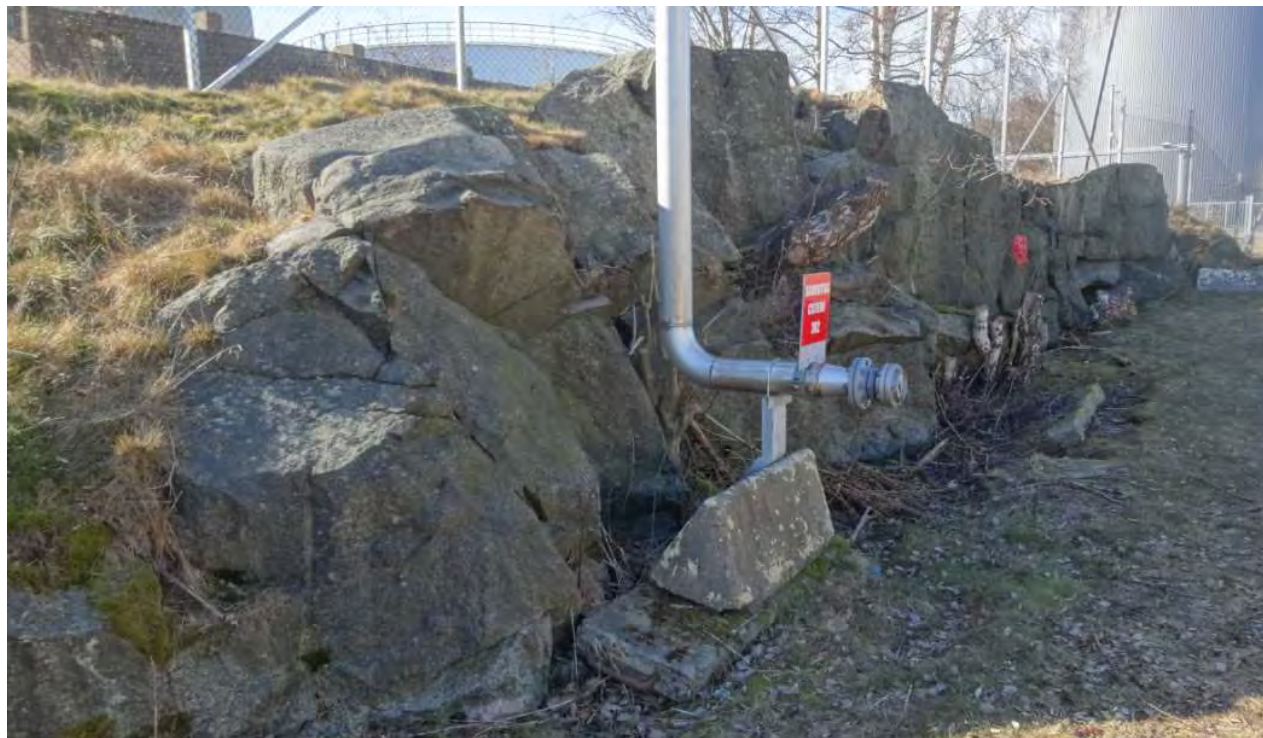
Bild 28 tagen mot nordväst där man ser att mindre sprängning har utförts.

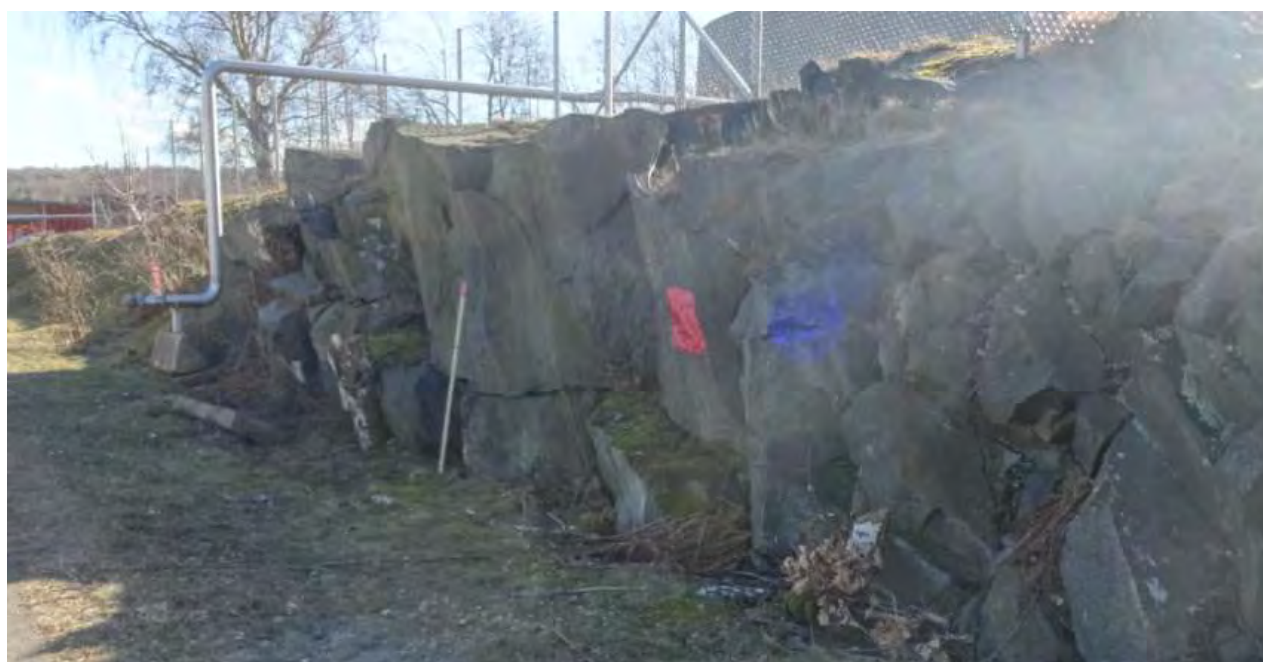
Bild 29 tagen mot sydost där man ser att avstånd finns mellan väg och skärning. (Mät käppen är 1,5 m hög).

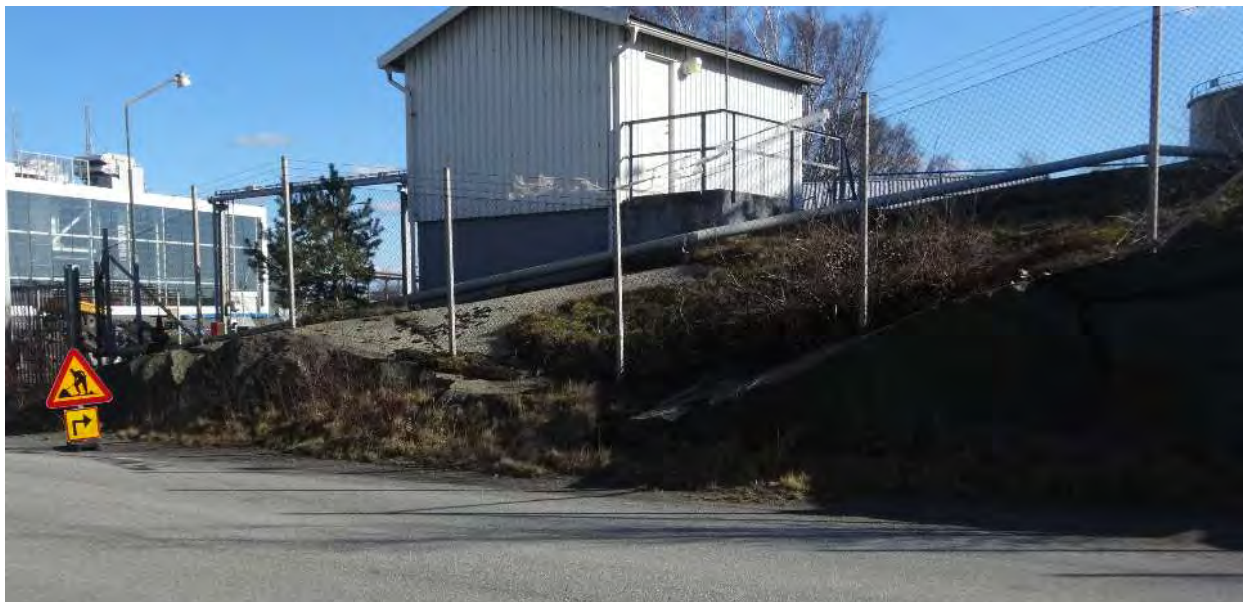
Bild 31 tagen mot söder på den östra delen närmast Nabbevägen. På gränsen till lokal jordslänt finns.

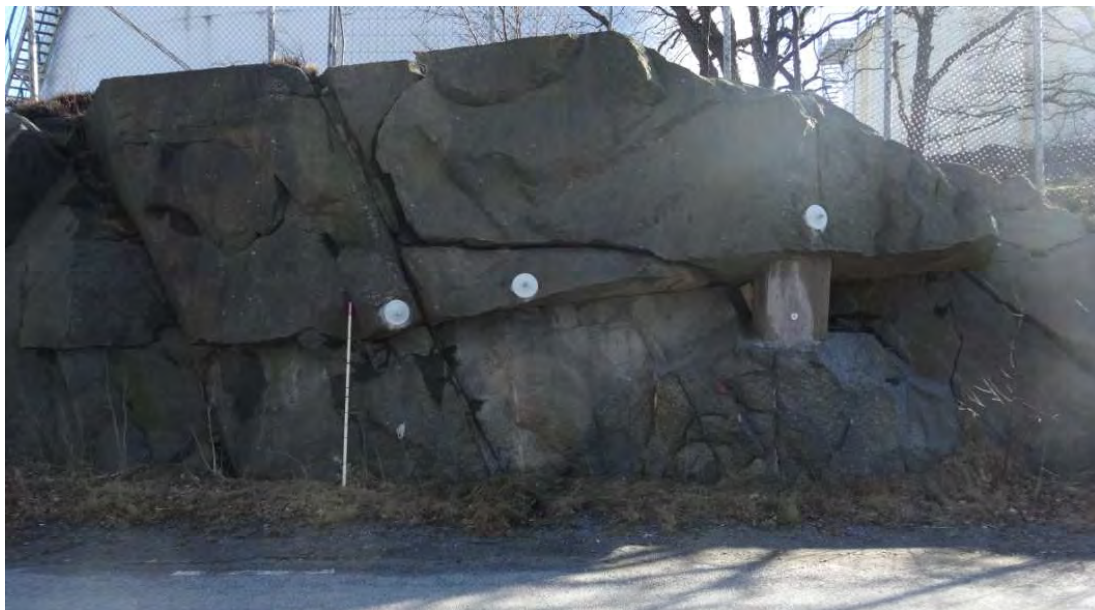
Bild 33 tagen mot söder där man gjutit en kub och bultat för att säkerställa överhänget. Området ligger strax utanför detaljplanområdet.

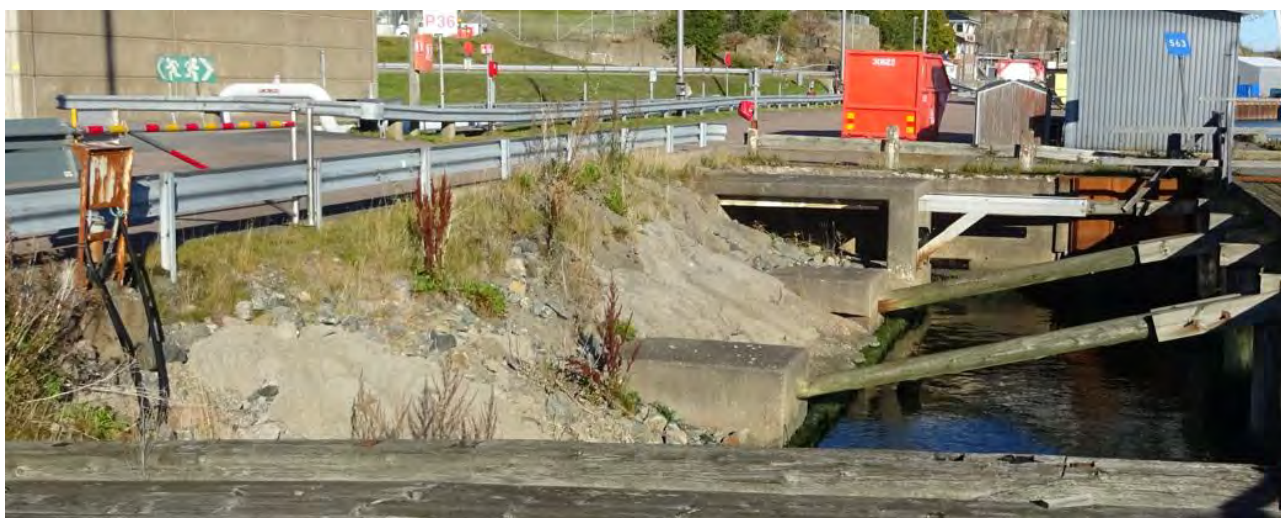
Bild 5 på samma område fast åt öster där man ser den relativt flacka lutningen och betongfundament som stödjer träbryggan till höger. Inga stabilitetsproblem bedöms föreligga.

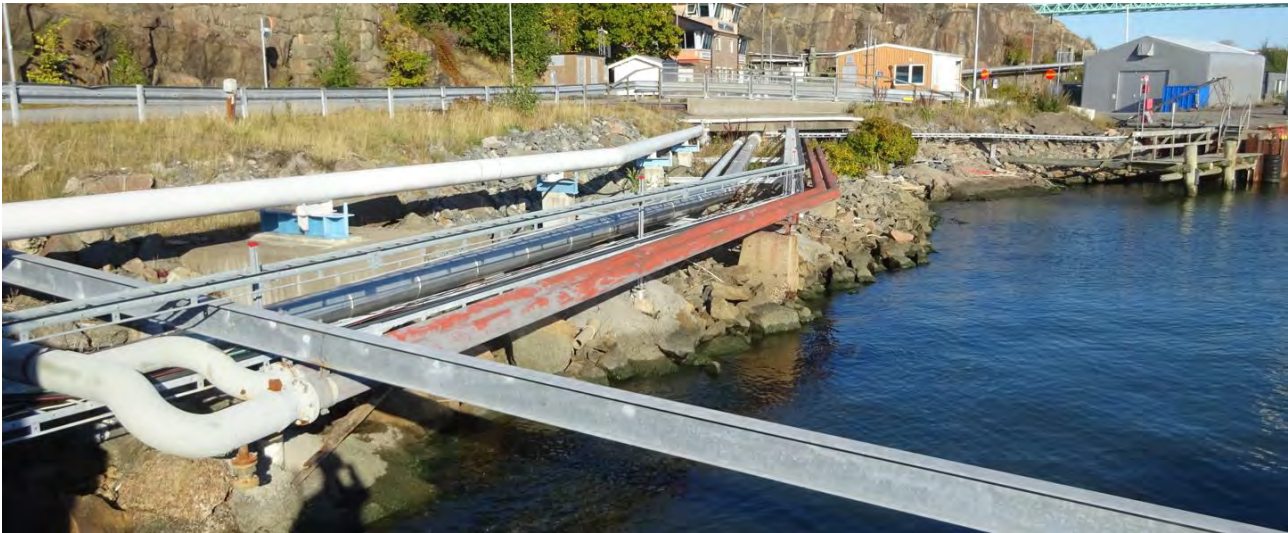
Bild 8 tagen mot öster där man ser att mycket grövre massor har lagts ut närmast strandkanten.

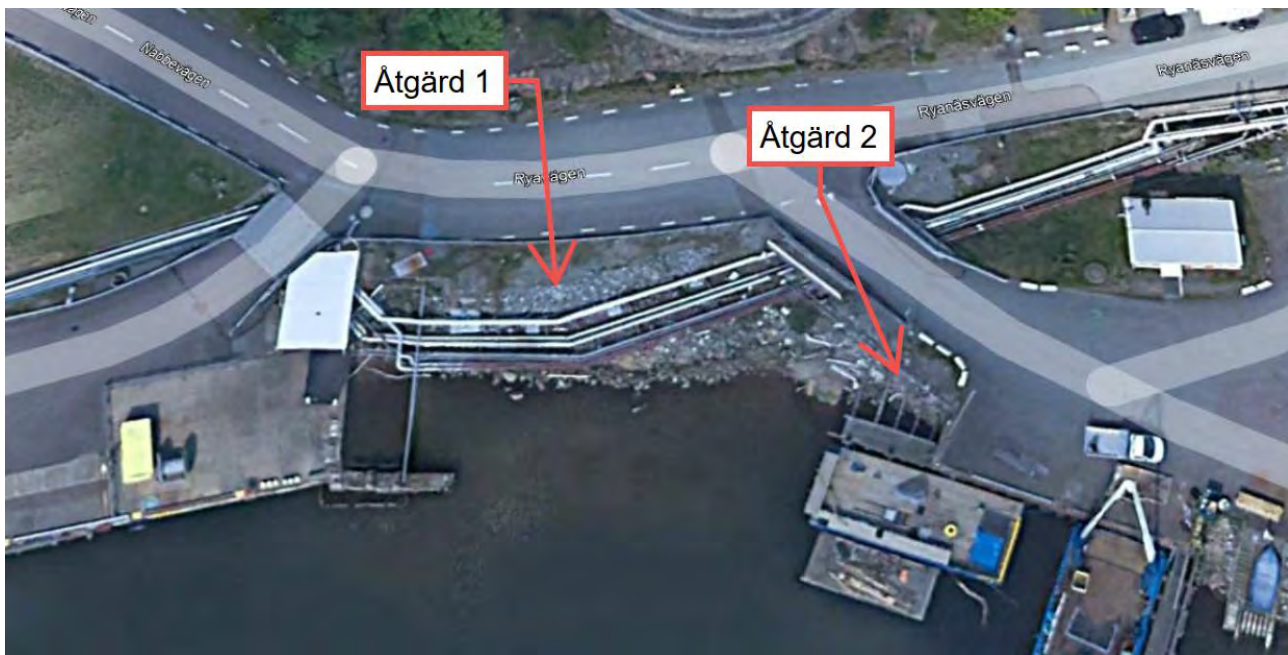
För att minska risken för erosion / ras vid slänterna bör mindre åtgärder utföras vid platser markerade på bild 12 nedan. Rasrisken bedöms vara låg så inget akut läge föreligger.

Bild 12 på planskiss med områden för åtgärder.

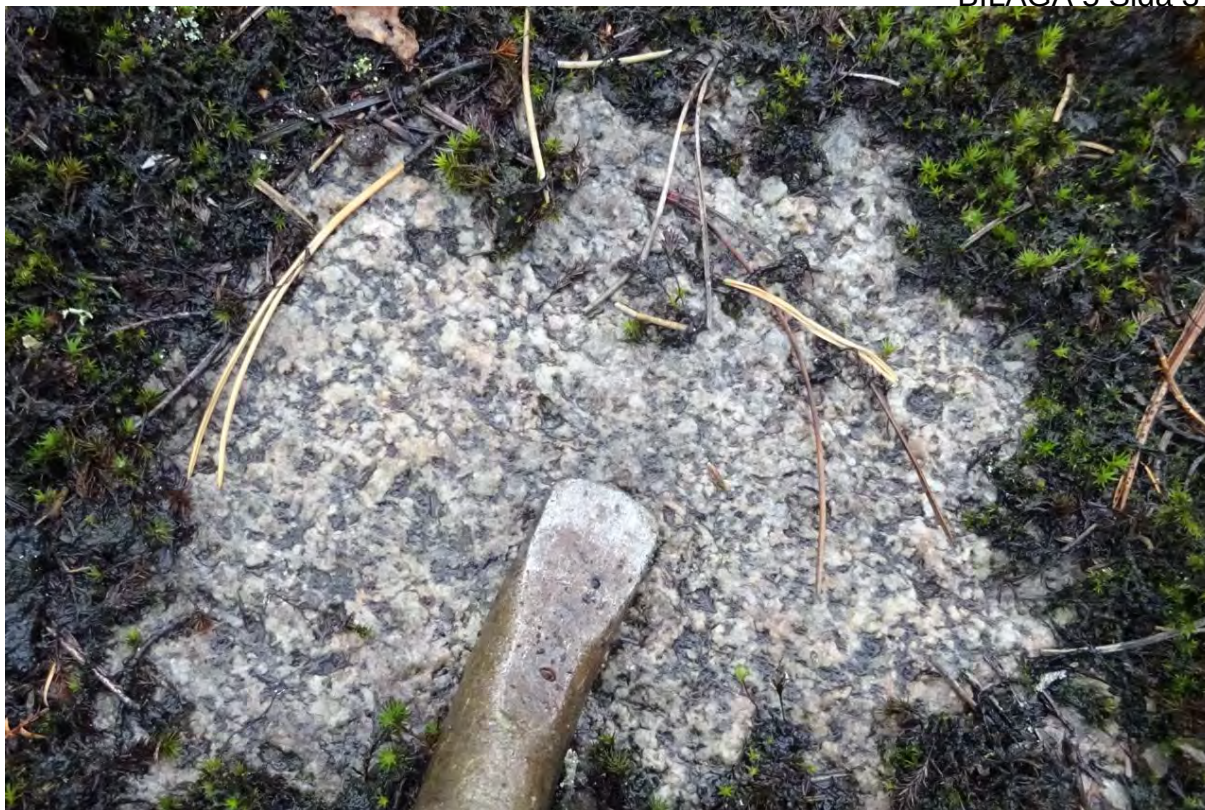
Bild 3 på bergets struktur som innebär ögonförande med delvis större mineral.

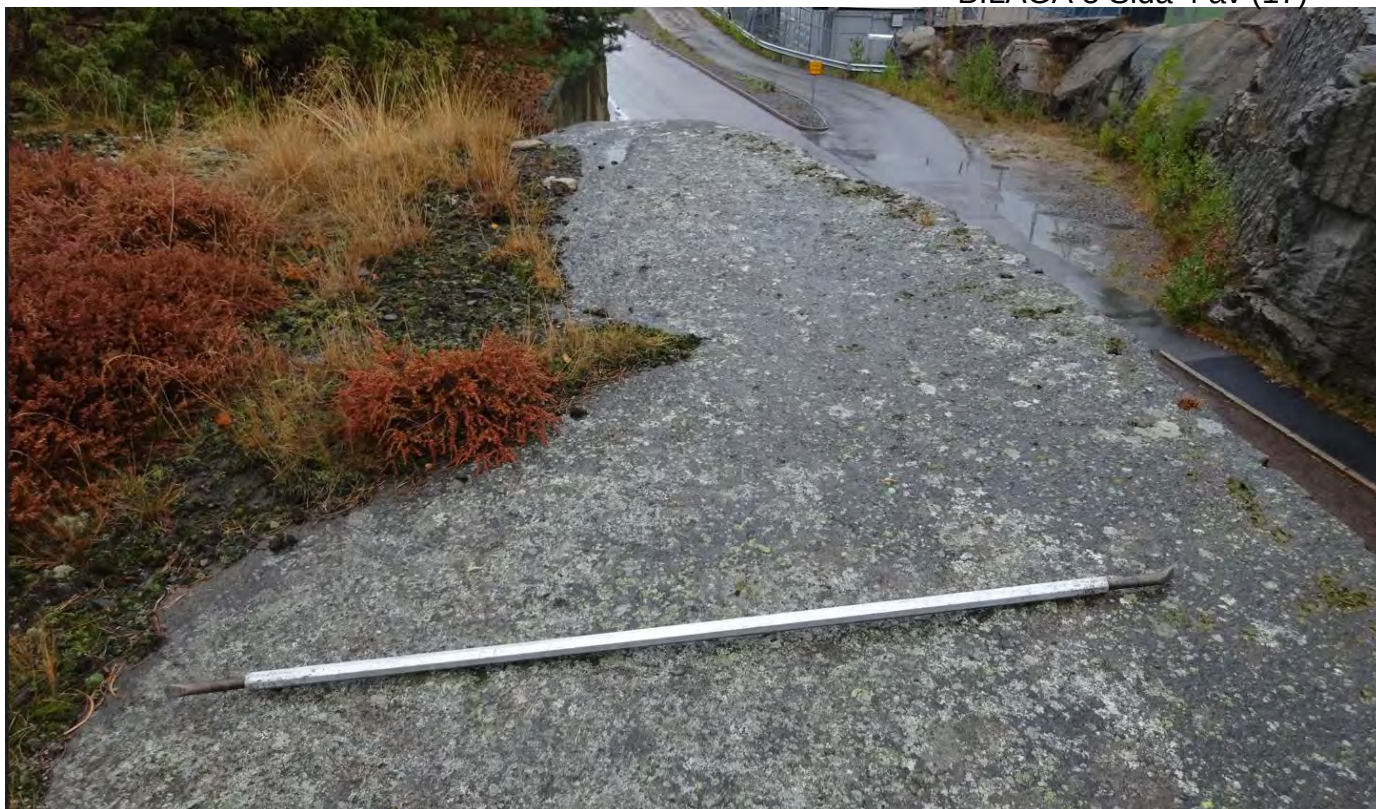
Bild 5 på plant avtäckt berg uppe på släntrön på östra sidan av Fågelvägen där man inte ser några sprickor på mer än 1,5 m längd som skrotspettet är 1,75 m långt.

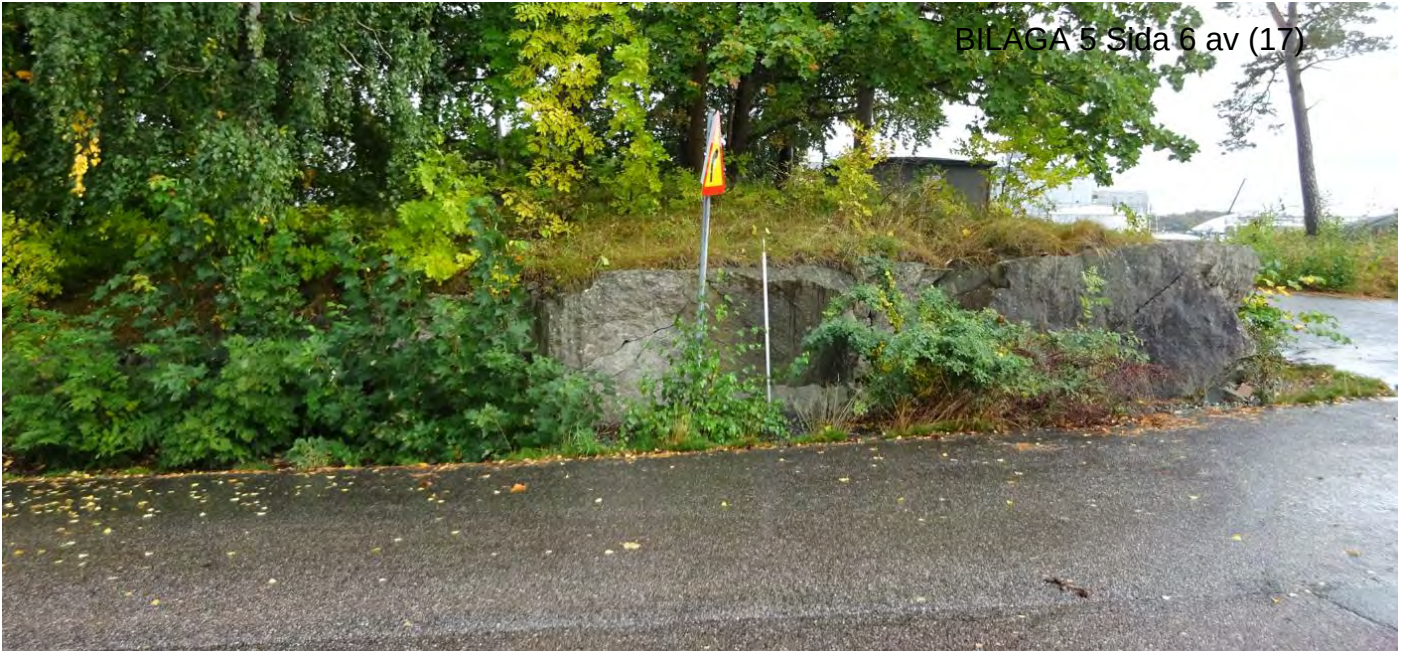
Bild 8 tagen mot söder där man ser lägre vertikala bergskärningar.

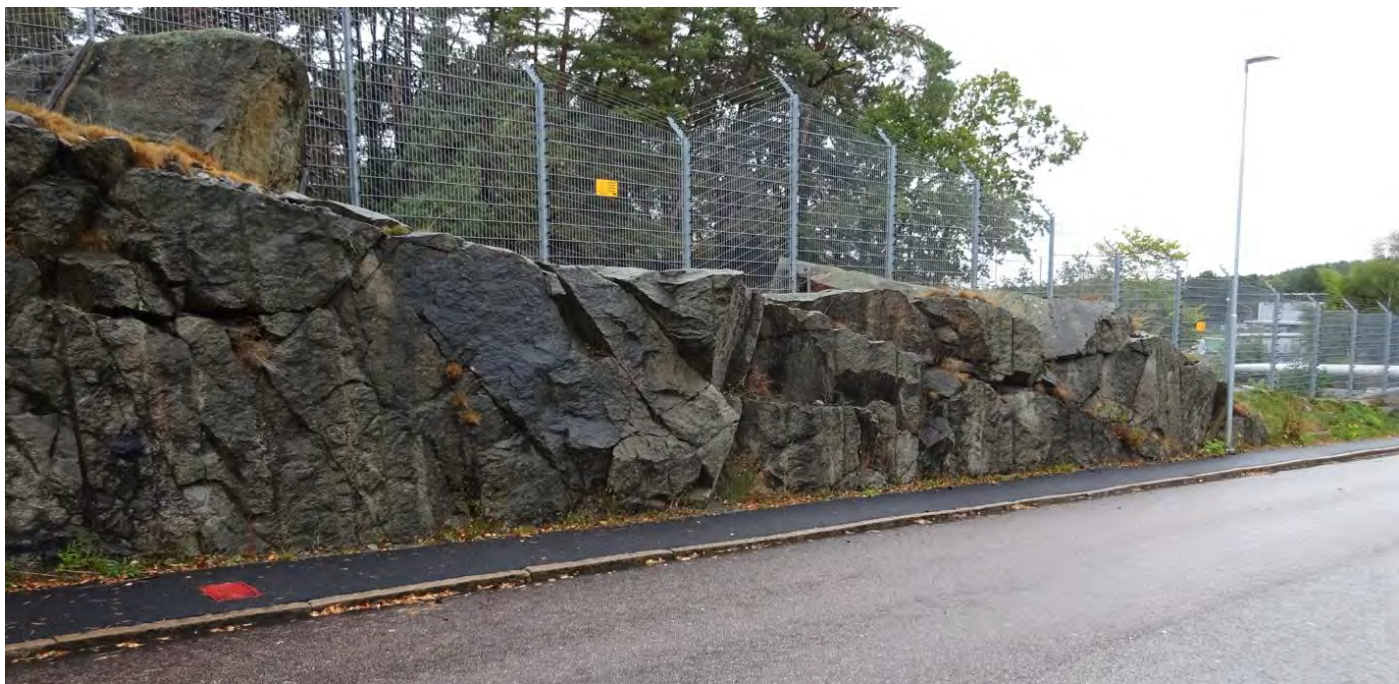
Bild 18 på den nordligaste delen där bergskärningshöjden är mindre.

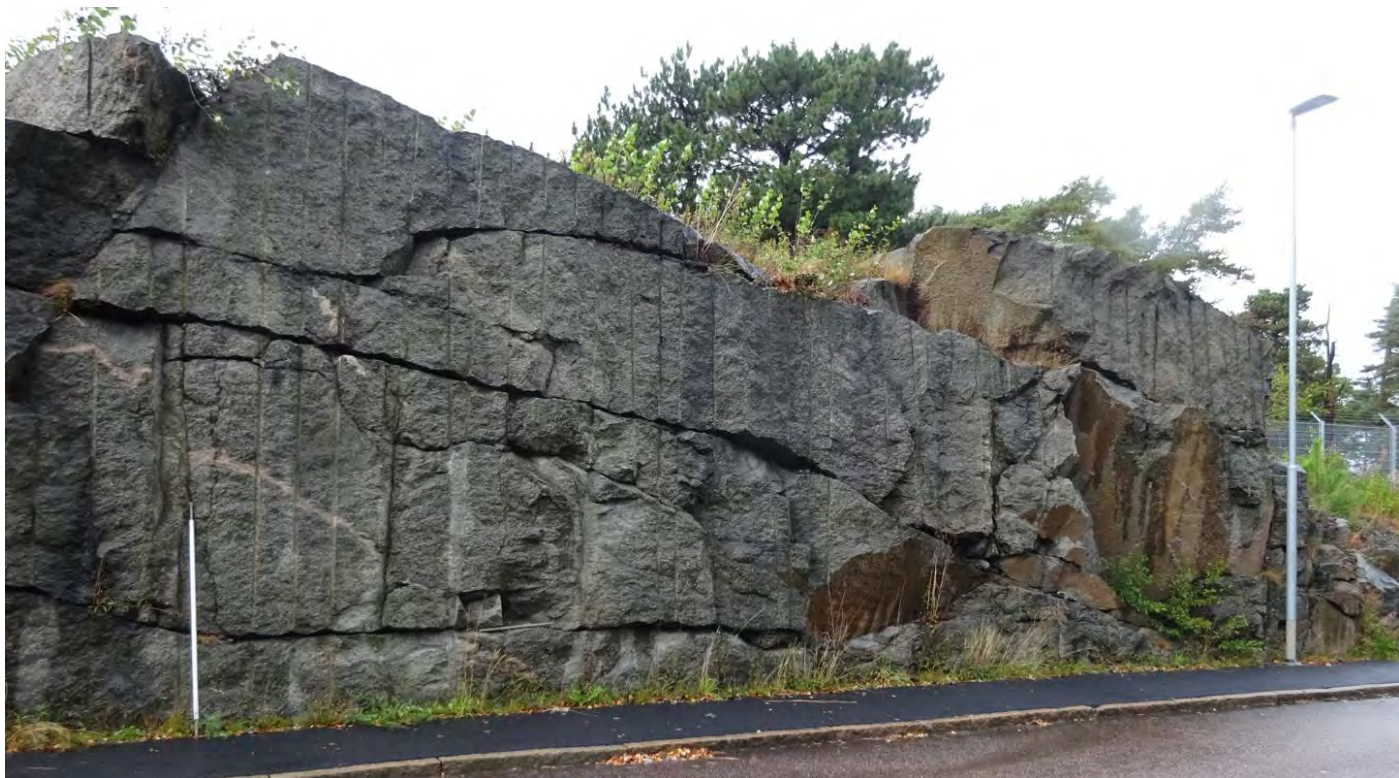
Bild 19 längre söderut på drygt 4 m skärning.

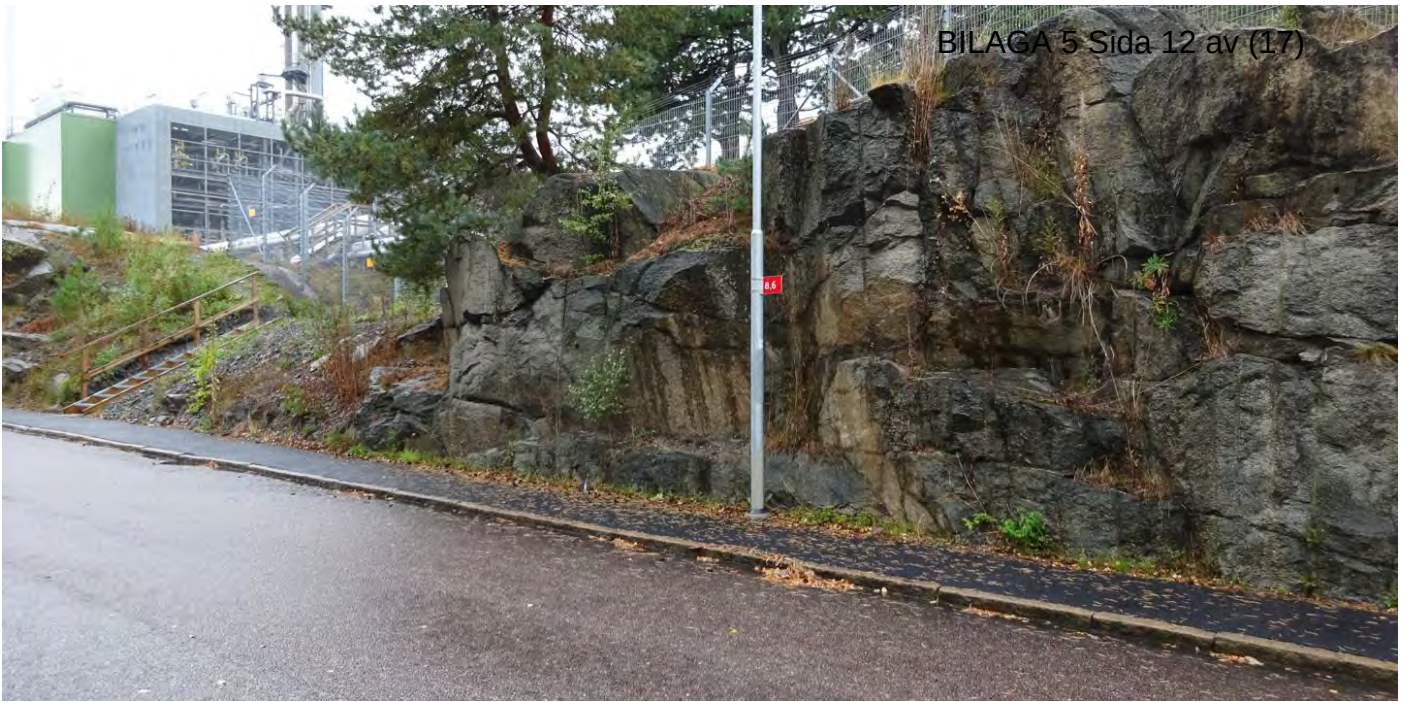
Bild 20 på berget närmare trappan till vänster som är utlagd på krossmaterial. Ursprunglig mark var sannolikt där lägre, vilket innebär att det lokalt inte finns synligt berg.

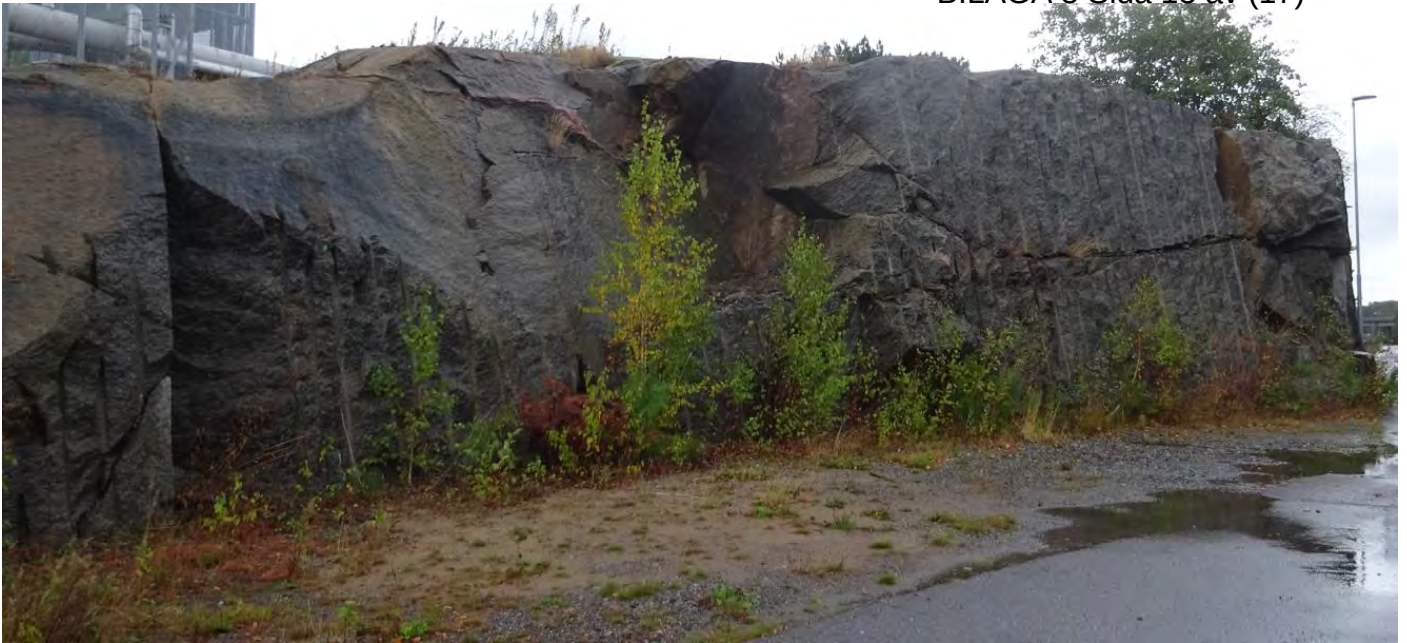
Bild 23 på slutet mot söder där skärningshöjden minskar och avståndet till vägen ökat.

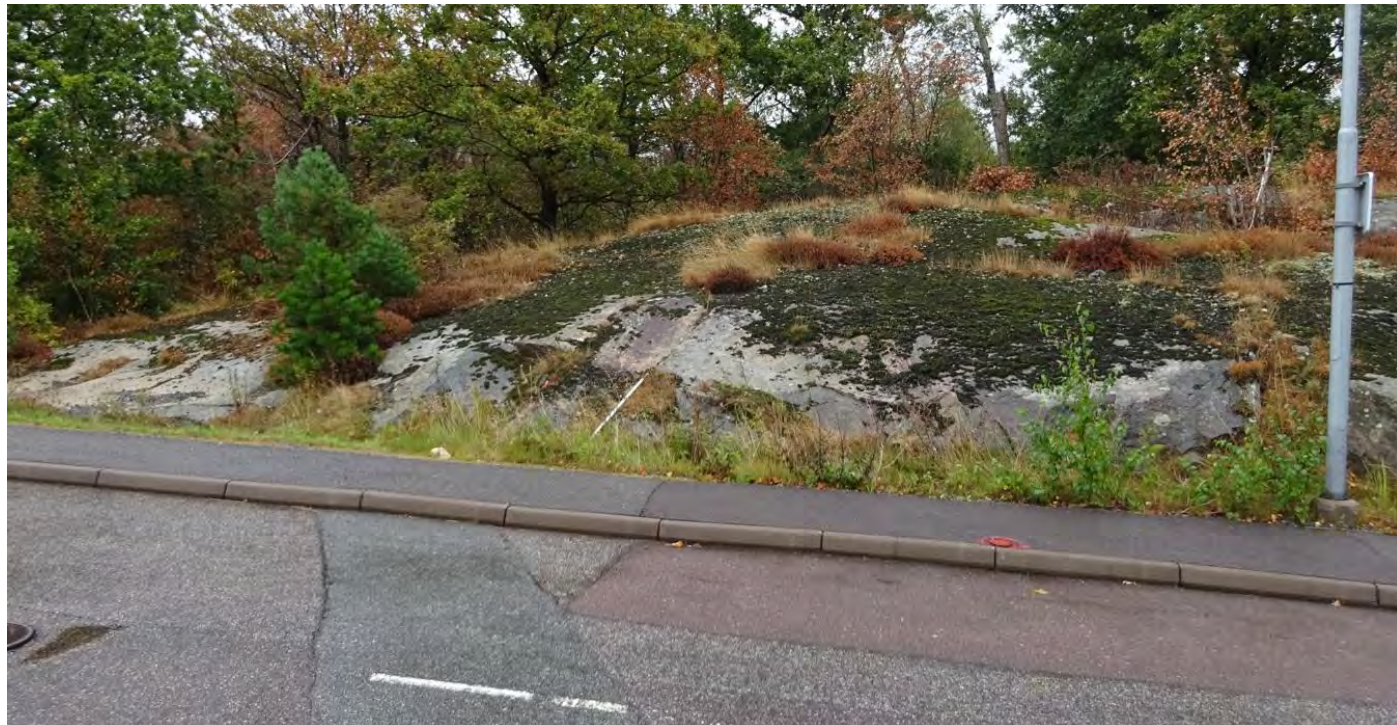
Bild 26 ytligt berg med liggande skrotspett i mitten på bilden.

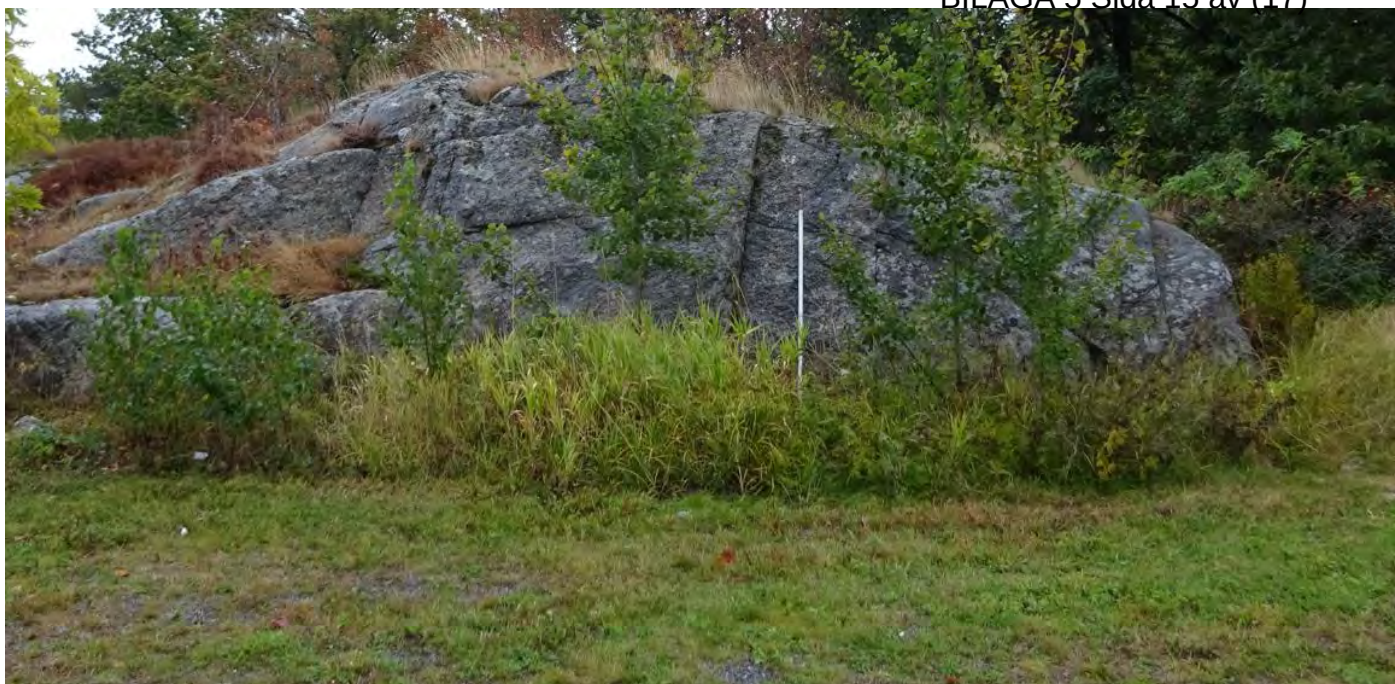
Bild 27 på planare yta anlagts med naturligt berg utan stabilitetsproblem i bakgrunden.
