# PROJEKTERINGS – PM, GEOTEKNIK RYA BIOÅNGPANNA

2022-10-13

Rya Bioångpanna

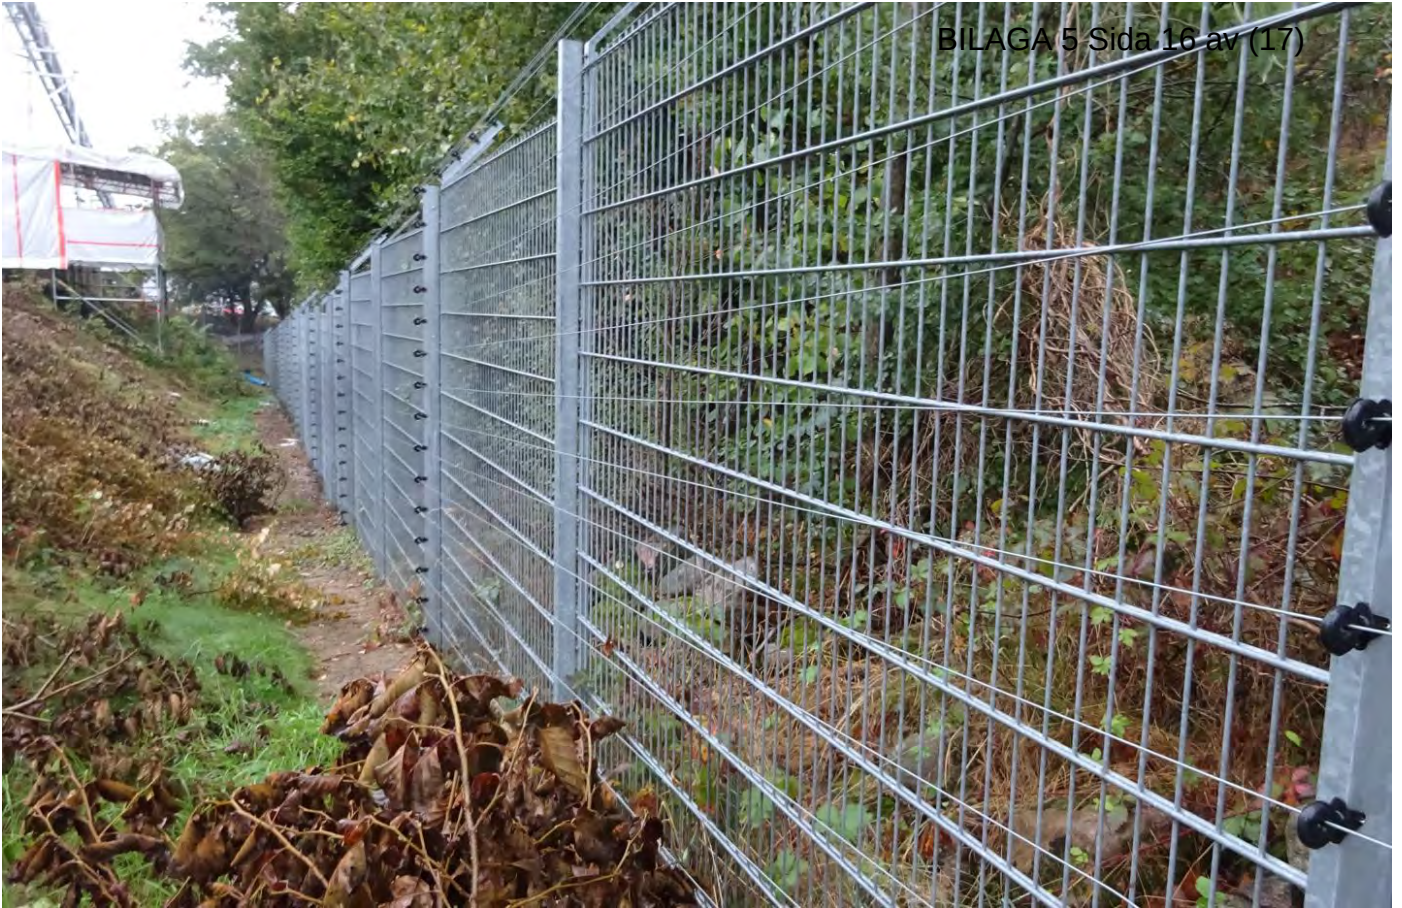
Bild 29 tagen mot söder i den lägre terrängen vid fastighetsgränsen. Befintlig anläggning till vänster ligger högre upp.

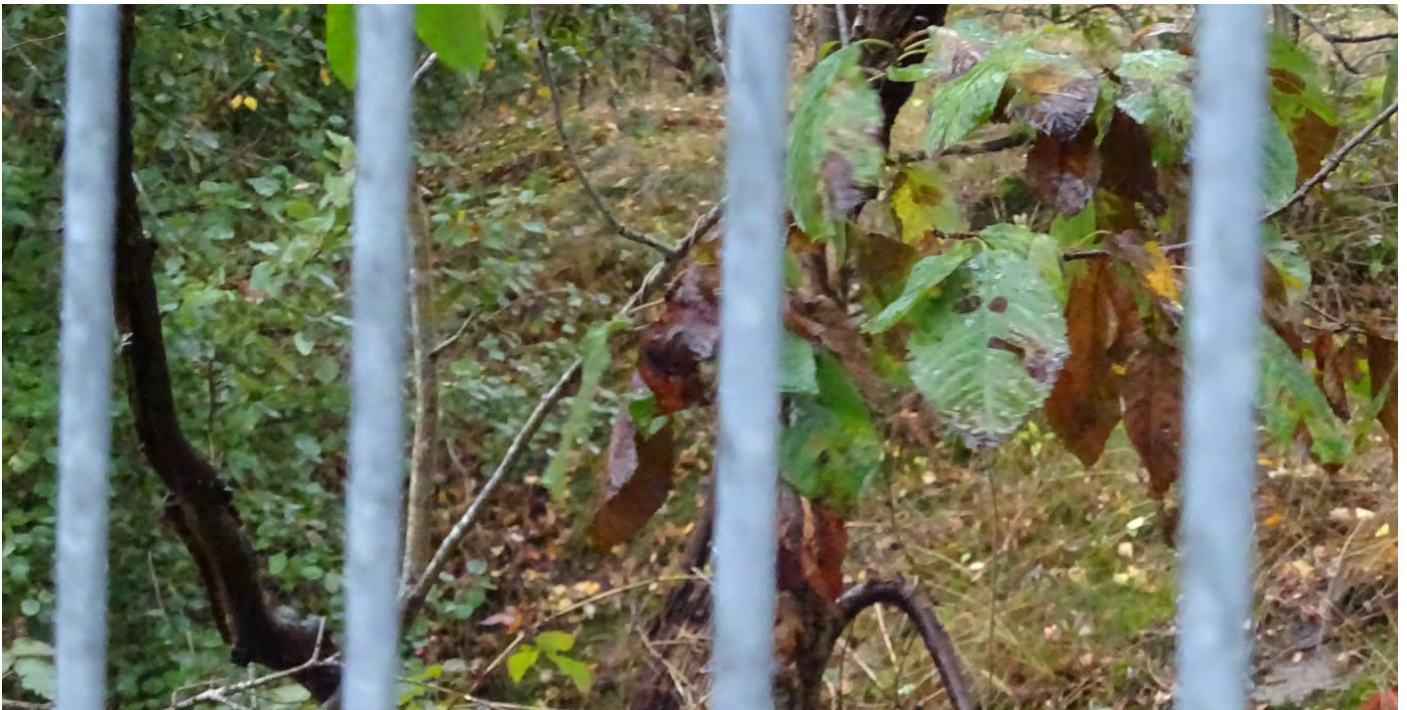
Bild 30 tagen mot väster genom stängslet på berget utanför fastigheten som inte berör aktuellt planområde.

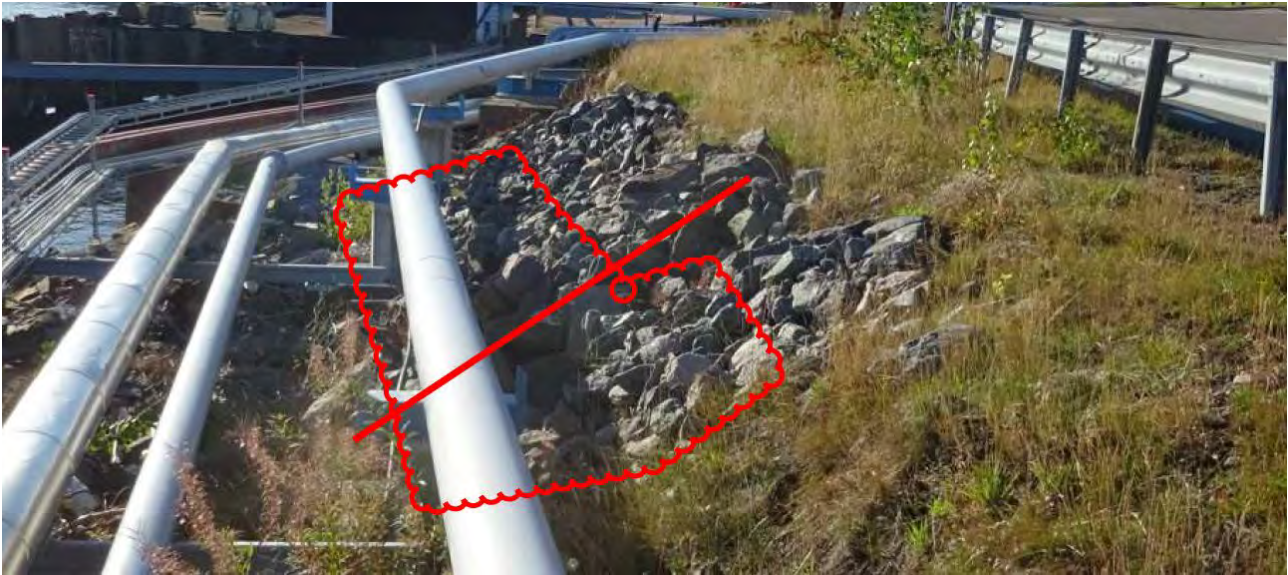
Bild 10 tagen på området där åtgärd 1 föreslås då slänten lutar lite för mycket. Enklast är att påföra krossmaterial för att göra lutningen flackare ( $< 1:1.5$ )
